Zustandsbericht

Protokollnummer: 46065098
Auftrags-Nr / Referenz: 10410229
Besichtigungsdatum: 03.06.2026

Hersteller / Modell	Volvo XC40 B3 B DKG Core		
Kennzeichen	KO-BY 40	Fahrgestellnummer	YV1XZK7V9R2250107
Erstzulassung	21.05.2024	Laufleistung (abgelesen)	29.891 km
HSN/TSN	9101 / BUO 00005	Kraftstoffart / Zylinder	Hybr.Benzin/E / 4
Fahrzeugart	PKW Kombi	Antriebsart	Frontantrieb
Schadstoffklasse	EURO6;WLTP;AP;PI/CI; M, N...	Getriebe / Anzahl Gänge	Automatik
Farbe	Grau Metallic	Besichtigungszustand	ausreichend
Leistung / Hubraum	120 kW / 1.969 ccm	Nächste HU	05/2027
Wartungsheft / Nachweis	digitaler Nachweis / unvollstä...	Restlauf bis Service	
Letzte Wartung		Polsterart	Leder
Vorschaden	Keine Feststellbar	Polsterfarbe	Schwarz
Nachlackierung	Feststellbar	zul. Gesamtgewicht	2.220 kg
Dokumente	ZB I vorhanden (Kopie)	Anzahl Halter	1
Schlüssel soll/ist	2/2	Anzahl Sitze / Türen	5 / 5
Vertragsnummer	10410229	Re-Import	Nein

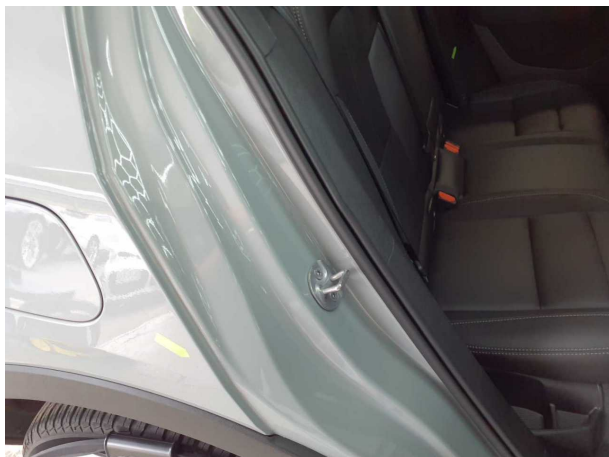
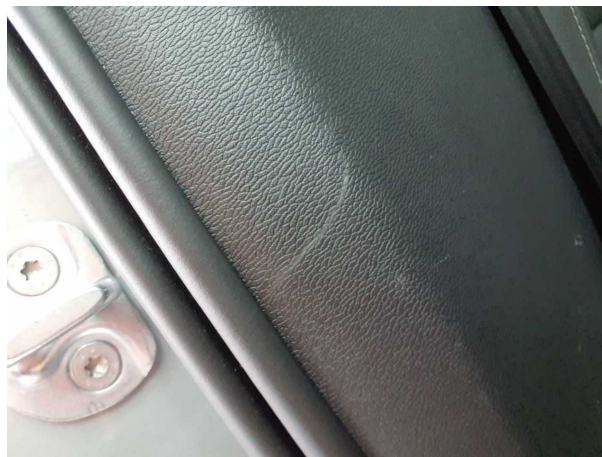
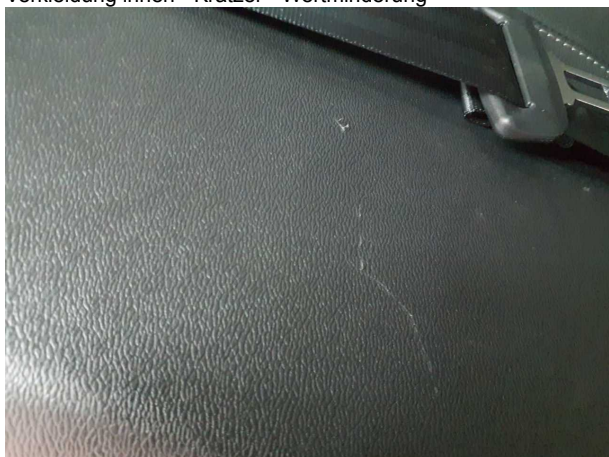
Beschädigung #2: Verkleidungen/Abdeckungen: C-Säule rechts
Verkleidung innen - Kratzer - Wertminderung

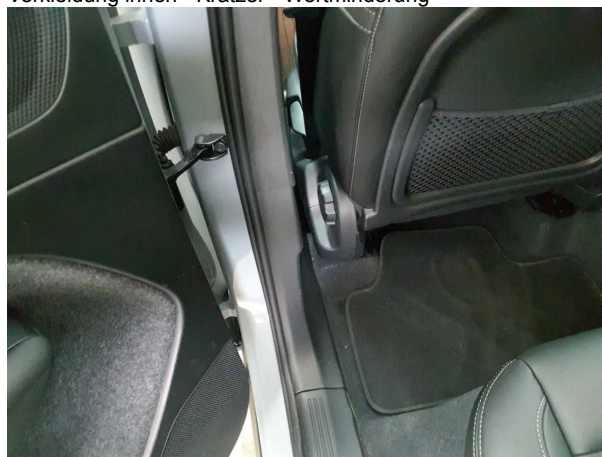
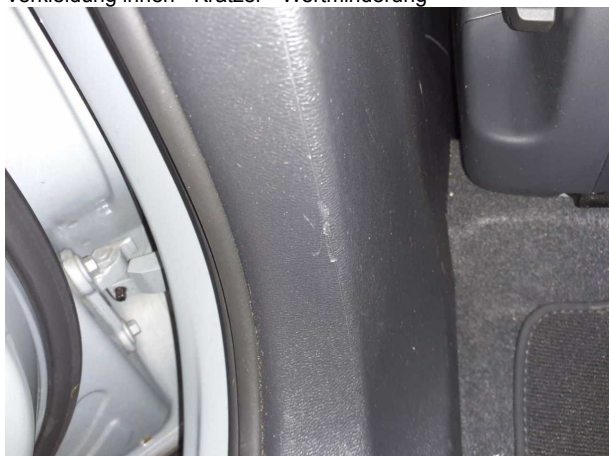
Beschädigung #3: Verkleidungen/Abdeckungen: B-Säule links
Verkleidung innen - Kratzer - Wertminderung

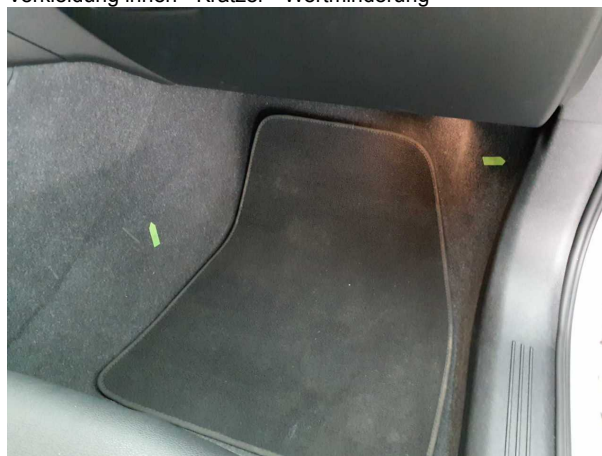
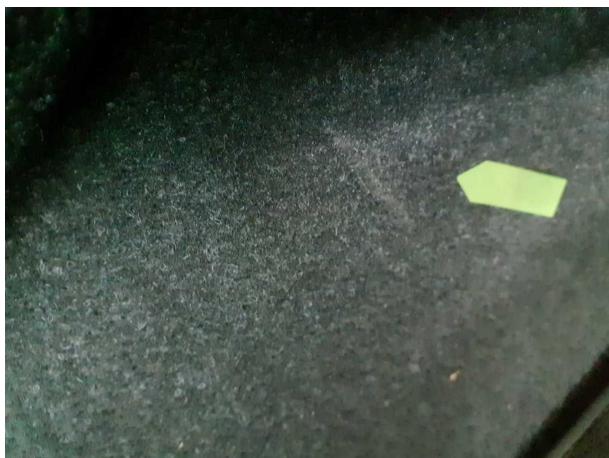
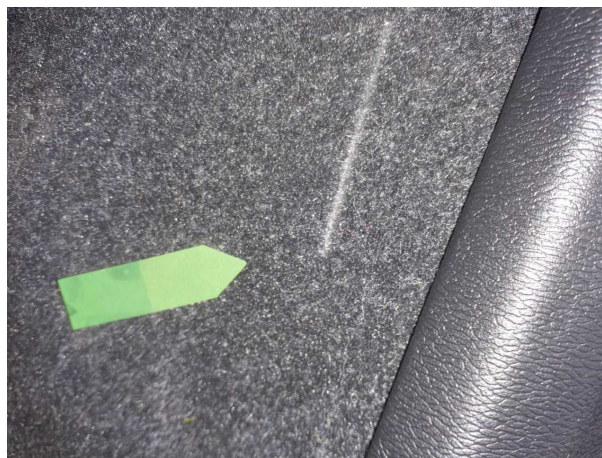
Beschädigung #4: Verkleidungen/Abdeckungen: Teppichboden
vorn rechts - beschädigt - erneuern

Beschädigung #4: Verkleidungen/Abdeckungen: Teppichboden vorn rechts - beschädigt - erneuern

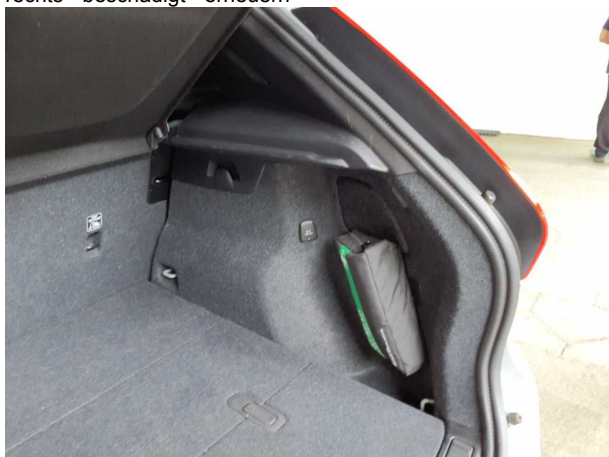
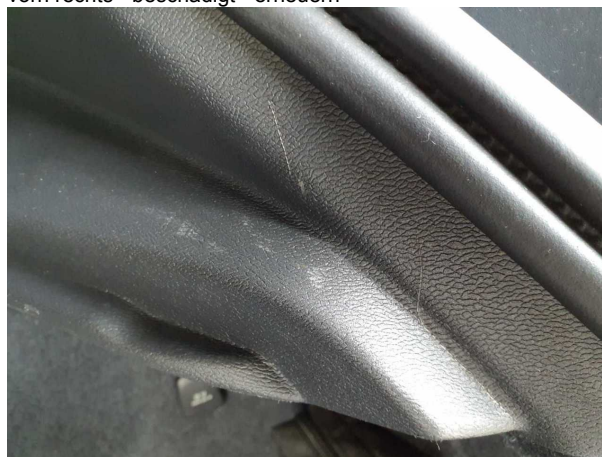
Beschädigung #5: Verkleidungen/Abdeckungen: Kofferraumverkleidung - Kratzer - Wertminderung

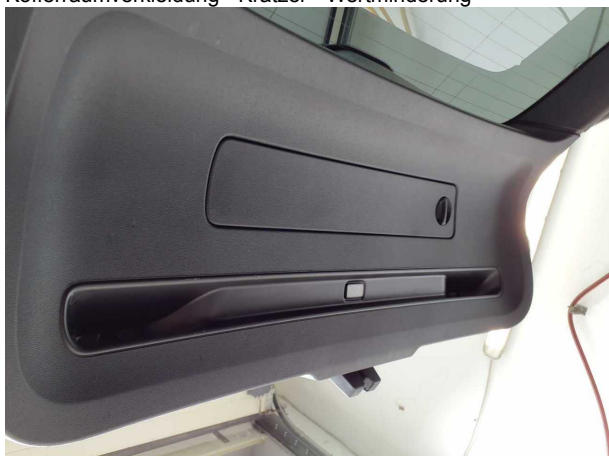
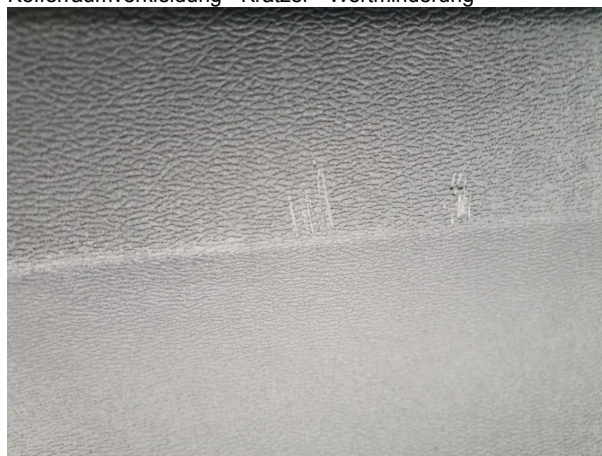
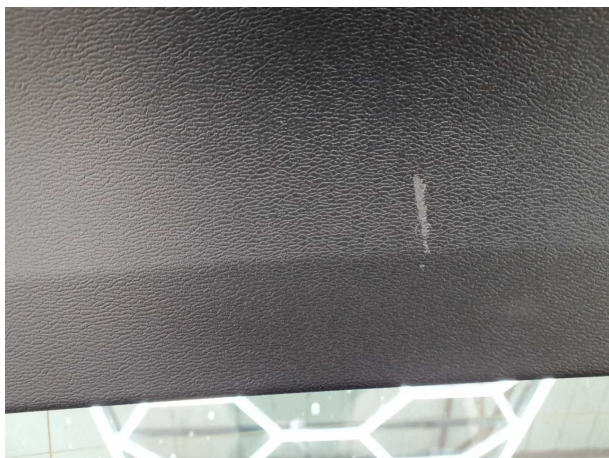
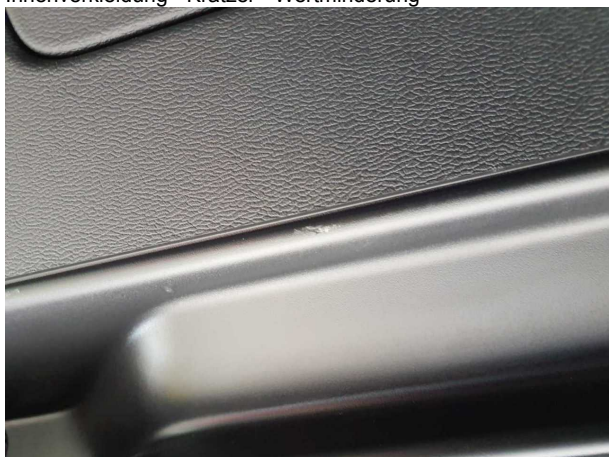
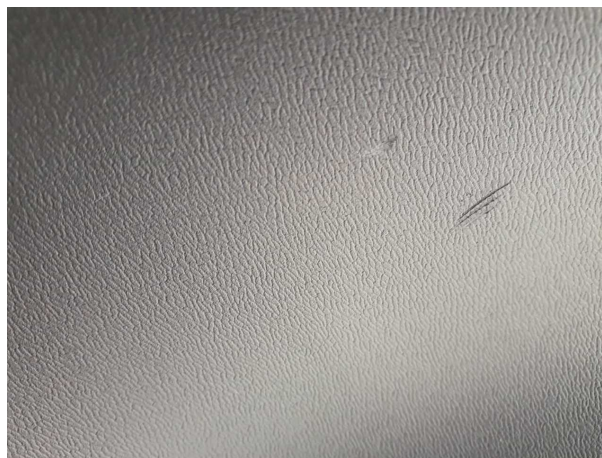
Beschädigung #8: Verkleidungen/Abdeckungen: Heckdeckel, Innenverkleidung - Kratzer - Wertminderung

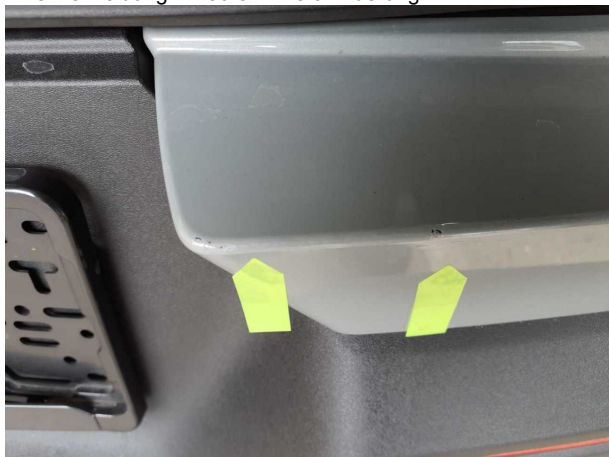
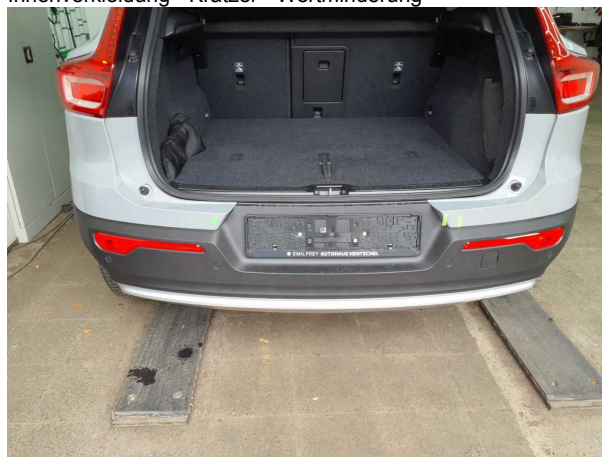
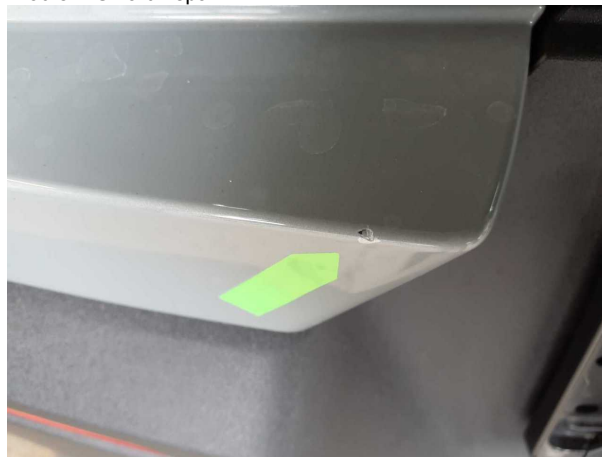
Beschädigung #10: Stossfänger hinten: Stossfänger hinten - Kratzer - Smart Repair

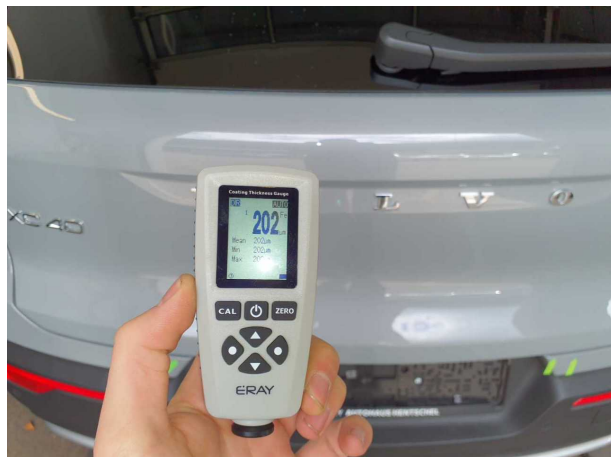
Nacklackierung 1: Heckklappe/-tür
