Auftrags-Nr: 1002498114
Besichtigt am: 12.06.2026 14:26
Berichts-Nr: 10790174
FIN: WVVZZZE10R8003692

Zustandsbericht

- Protokoll der Fahrzeugbewertung -

Berichts-Nr: 10790174
vom: 12.06.2026

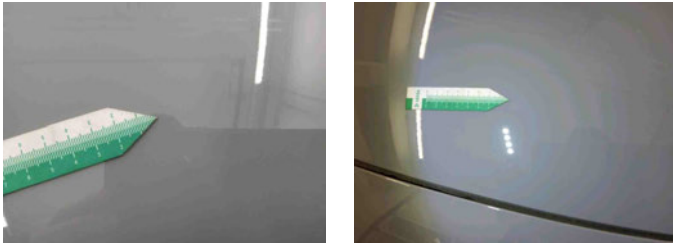
Nr	Bauteil	Schadensbeschreibung	Reparaturempfehlung
1	Motorhaube	Steinschlag	Akzeptabel (Gebrauchsspur)
2	Windschutzscheibe	Steinschlag	Akzeptabel (Gebrauchsspur)

1 - Motorhaube - Steinschlag - Akzeptabel (Gebrauchsspur)

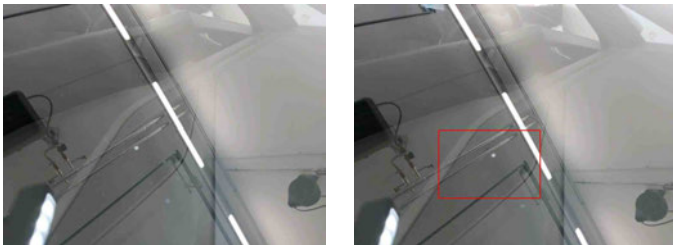
2 - Windschutzscheibe - Steinschlag - Akzeptabel (Gebrauchsspur)
