| <b>Fahrzeug:</b> | <b>VOLKSWAGEN Crafter 35 2,0TDI 75kW mittel Kastenwagen 4-türig 1968 ccm 102 PS / 75 KW Diesel 6-Gang Manuell</b> | | |
| Amtliches Kennzeichen: | OD -MX 6669 | Fahrgestell-Nummer: | WV1ZZZSYZN9032725 |

## Zustandsbericht

| Besichtigungsdatum | 02.07.2026 |

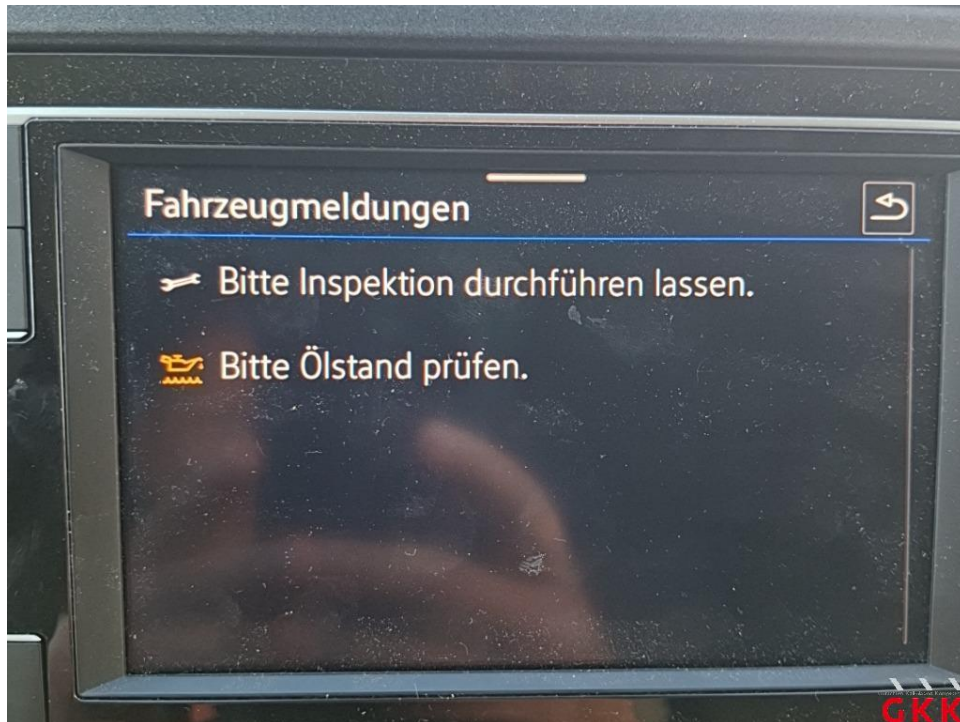
| Front (Angaben ohne MwSt.) | Reparaturkosten | ÜDV |
|---|---|---|
| Inspektion klein Transporter, fällig, durchführen (Bild 13) | 546,42 € | 546,42 € |

Bild 13. Inspektion klein, Transporter, fällig, durchführen

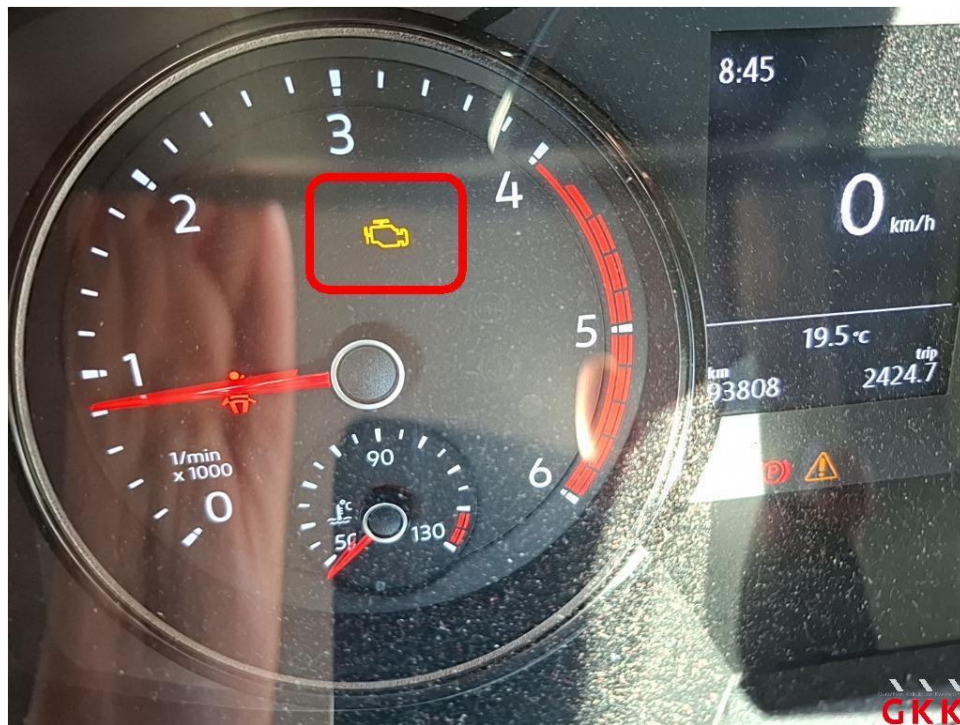
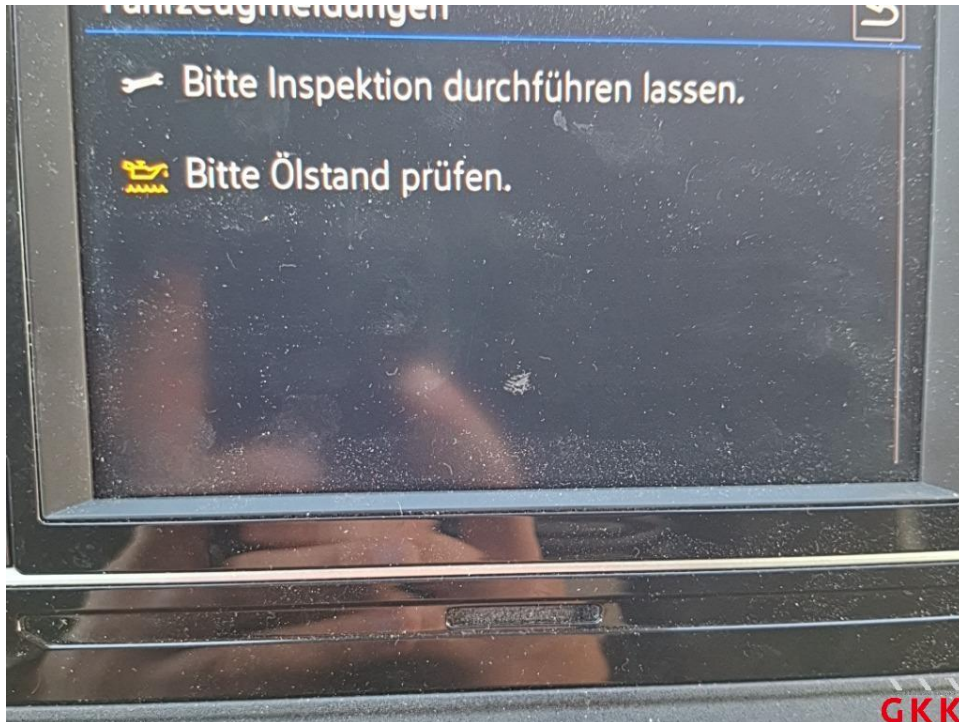
| Front (Angaben ohne MwSt.) | Reparaturkosten | ÜDV |
|---|---|---|
| Kombiinstrument Fehlerspeicher, aktiv, auslesen / prüfen (Bild 14, Bild 15) | 52,50 € | 52,50 € |

Bild 14. Kombiinstrument, Fehlerspeicher, aktiv, auslesen / prüfen

Bild 15. Kombiinstrument, Fehlerspeicher, aktiv, auslesen / prüfen

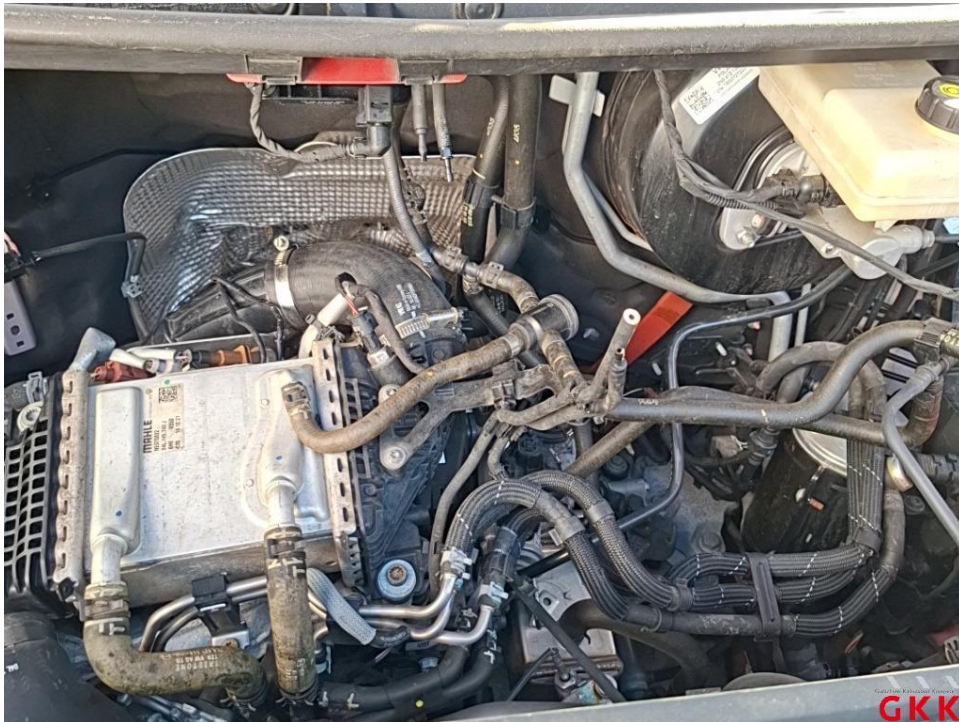
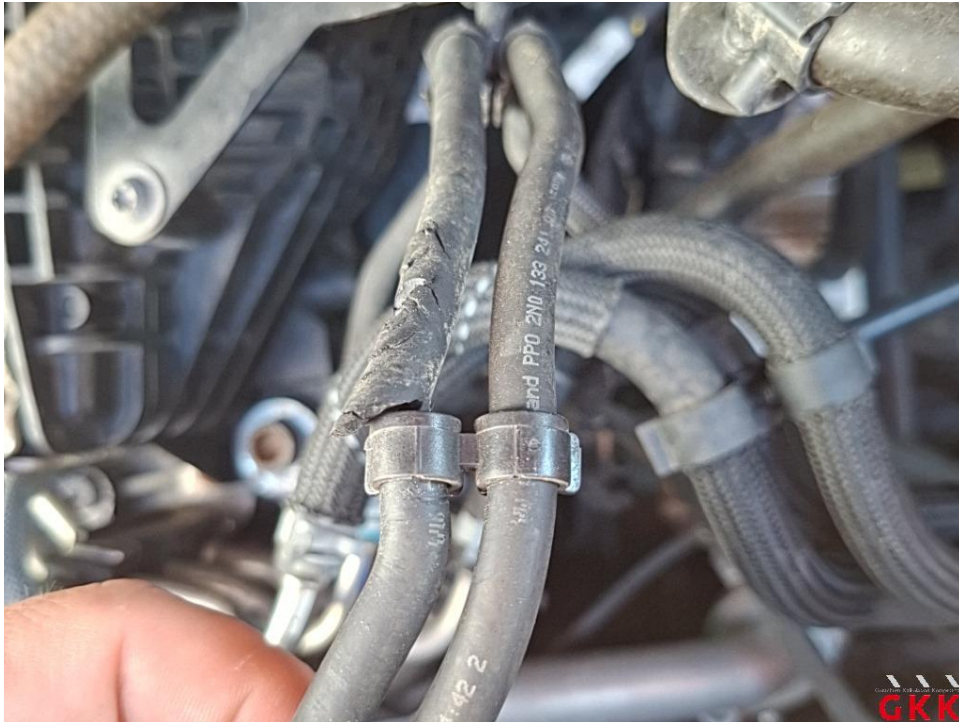
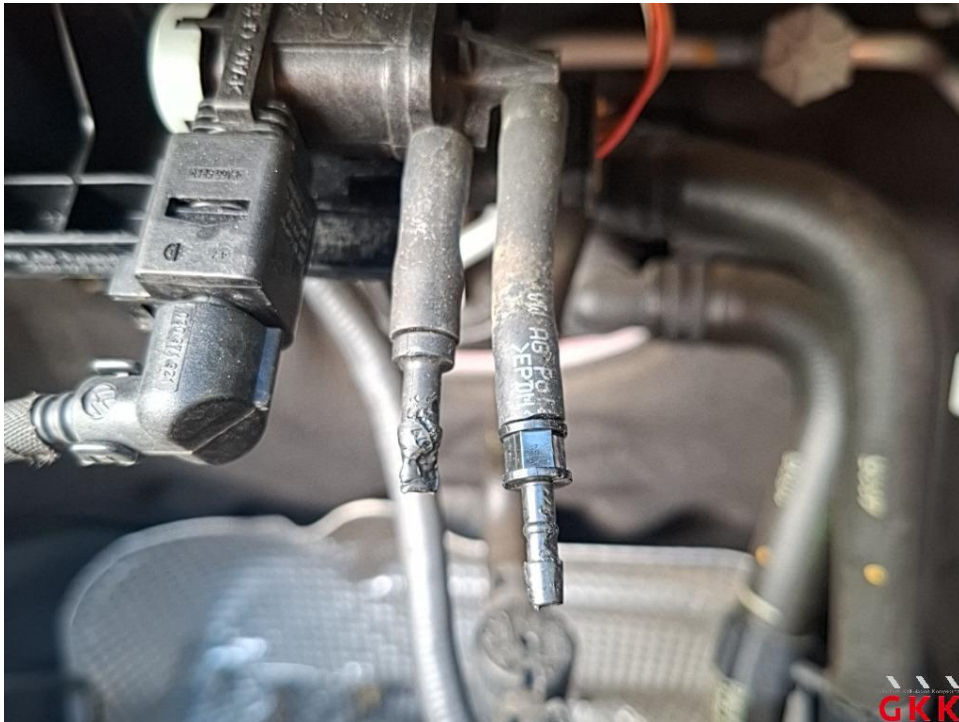
| Front (Angaben ohne MwSt.) | Reparaturkosten | ÜDV |
|---|---|---|
| Motorraum, Schläuche / Leitungen - Tierverschleiß, prüfen (Bild 16, Bild 17, Bild 18) | 52,50 € | 52,50 € |

Bild 16. Motorraum, Schläuche / Leitungen - Tierverschiss, prüfen

Bild 17. Motorraum, Schläuche / Leitungen - Tierversiss, prüfen

Bild 18. Motorraum, Schläuche / Leitungen - Tierversiss, prüfen

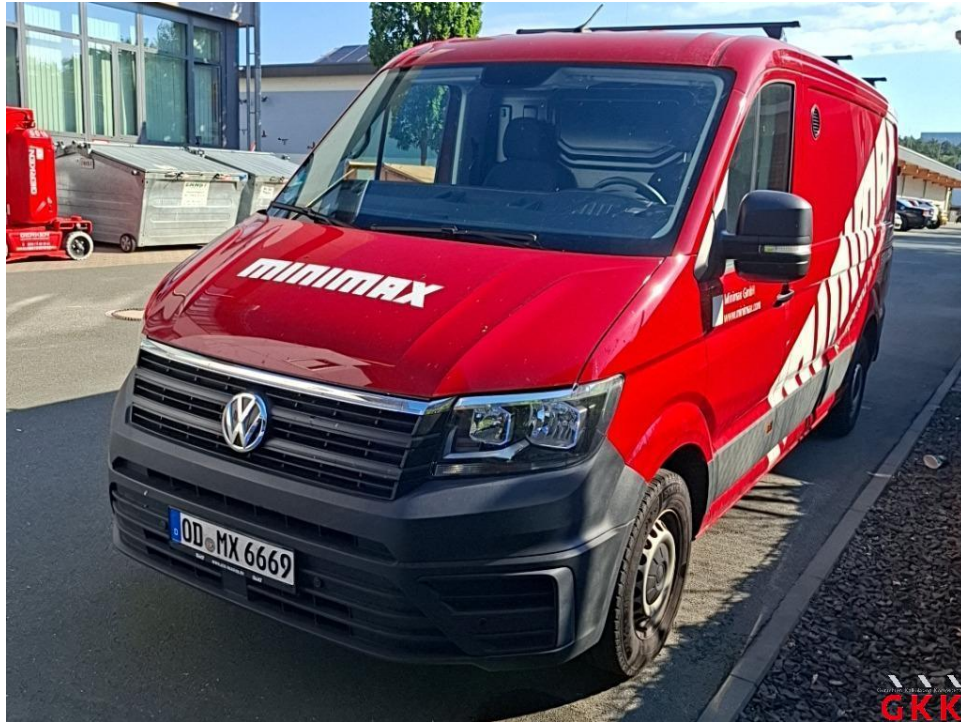
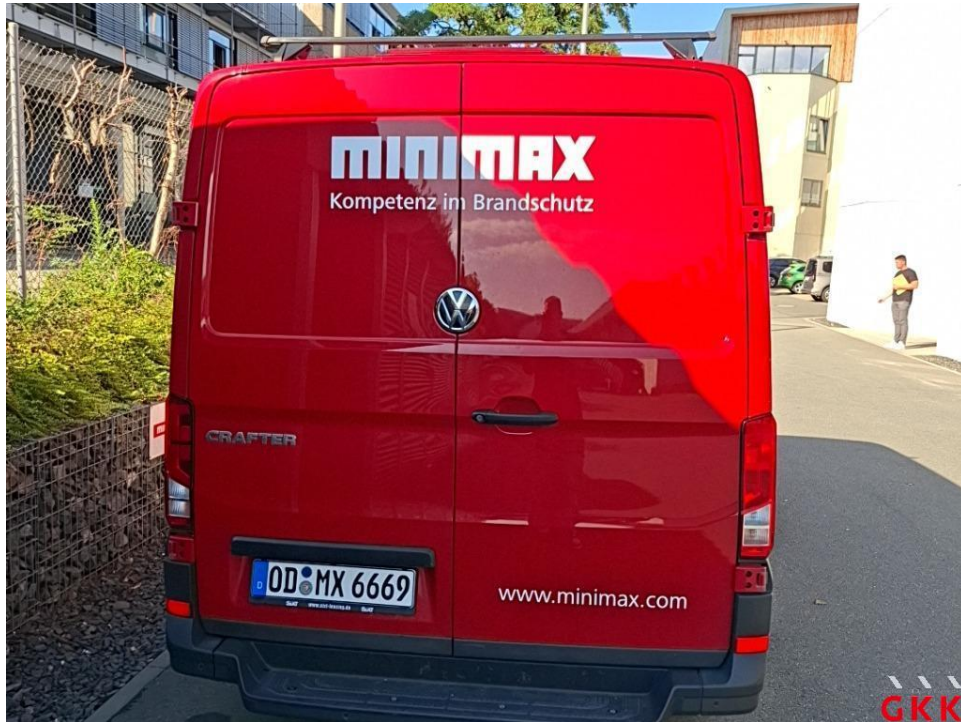
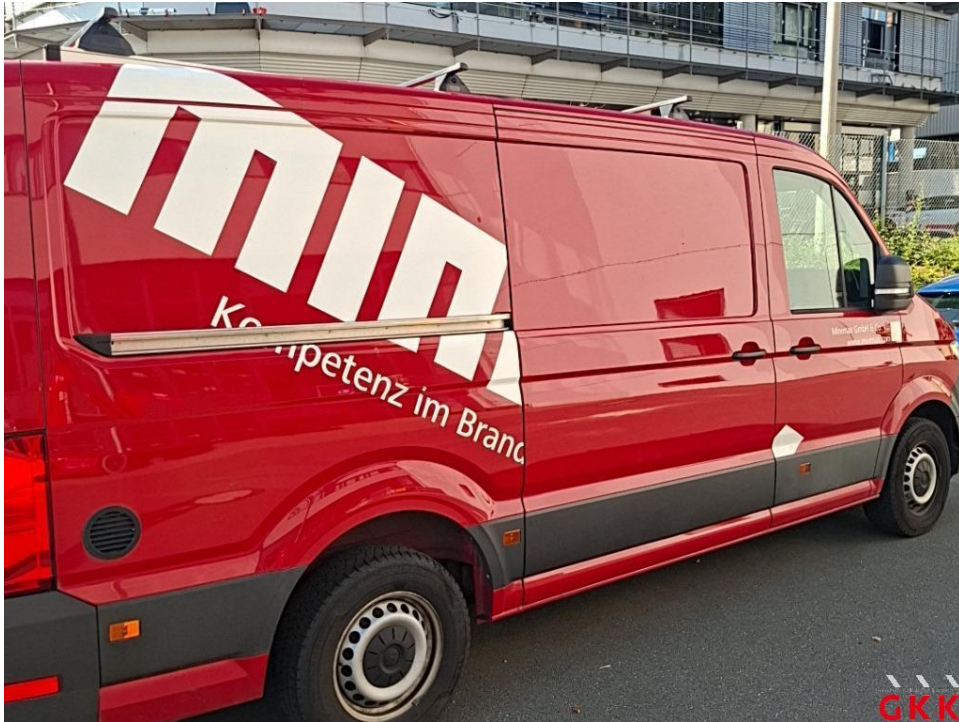
| Front (Angaben ohne MwSt.) | Reparaturkosten | ÜDV |
|---|---|---|
| Beschriftungs- / Werbefolie, beklebt, entkleben (Bild 19, Bild 20, Bild 21) | 168,00 € | 168,00 € |

Bild 19. Beschriftungs- / Werbefolie, beklebt, entkleben

Bild 20. Beschriftungs- / Werbefolie, beklebt, entkleben

Bild 21. Beschriftungs- / Werbefolie, beklebt, entkleben

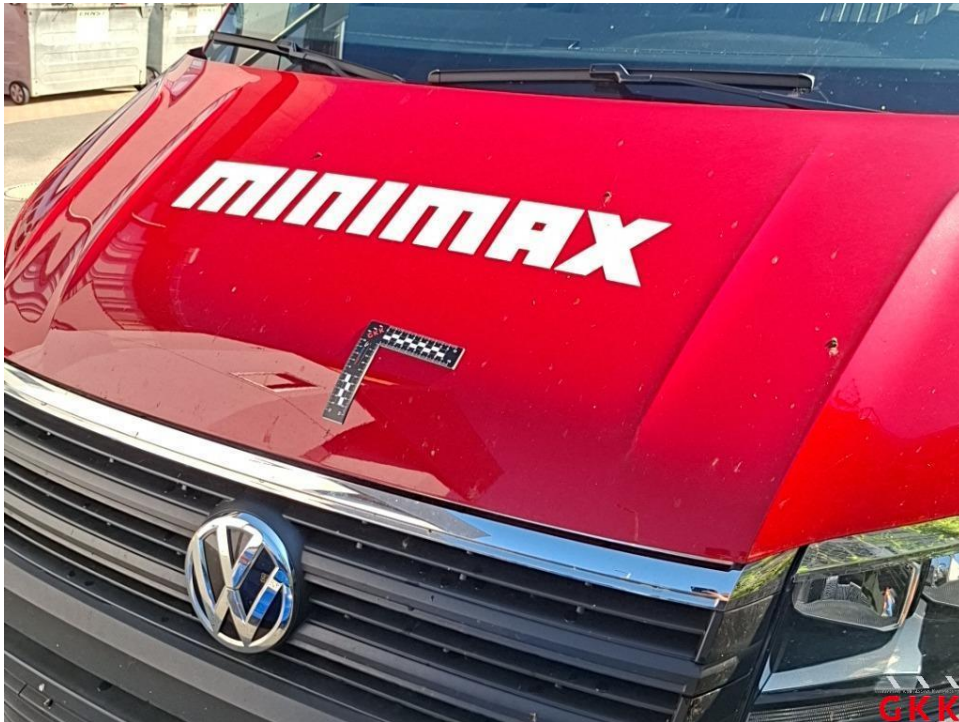
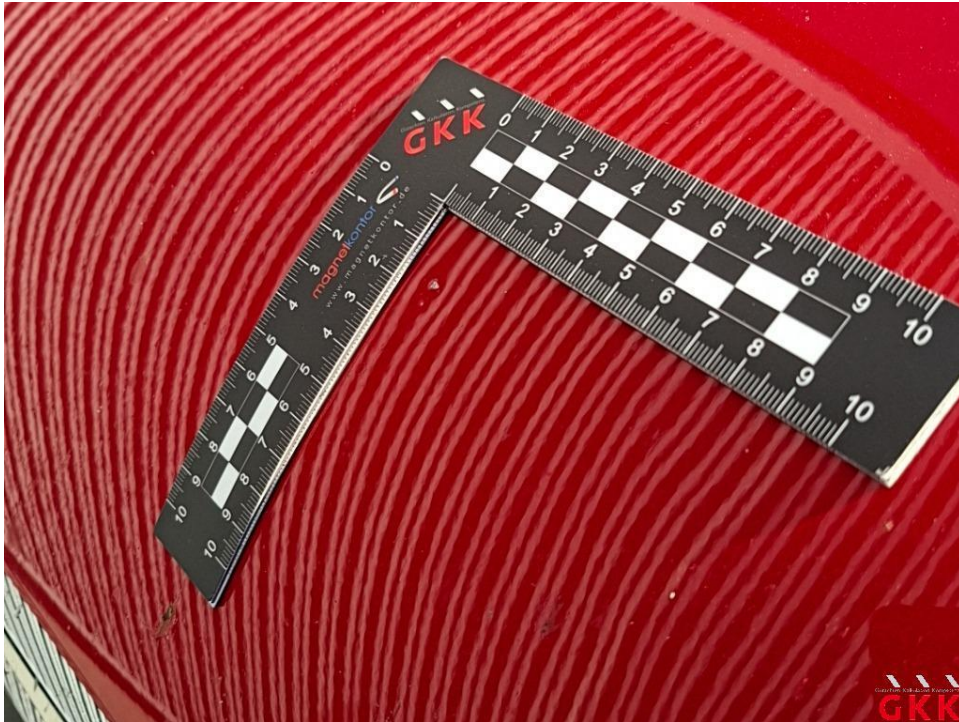
| Front (Angaben ohne MwSt.) | Reparaturkosten | ÜDV |
|---|---|---|
| Motorhaube, Steinschlag und Kratzer, Smartrepair (Bild 22, Bild 23) | 52,50 € | 52,50 € |

Bild 22. Motorhaube, Steinschlag und Kratzer, Smartrepair

Bild 23. Motorhaube, Steinschlag und Kratzer, Smartrepair

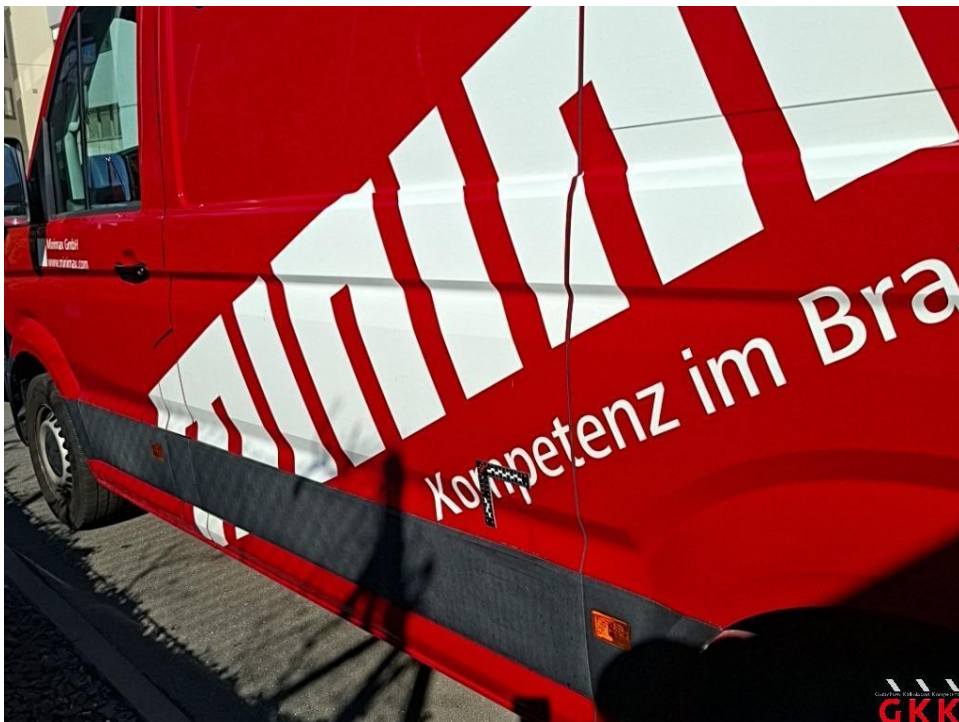
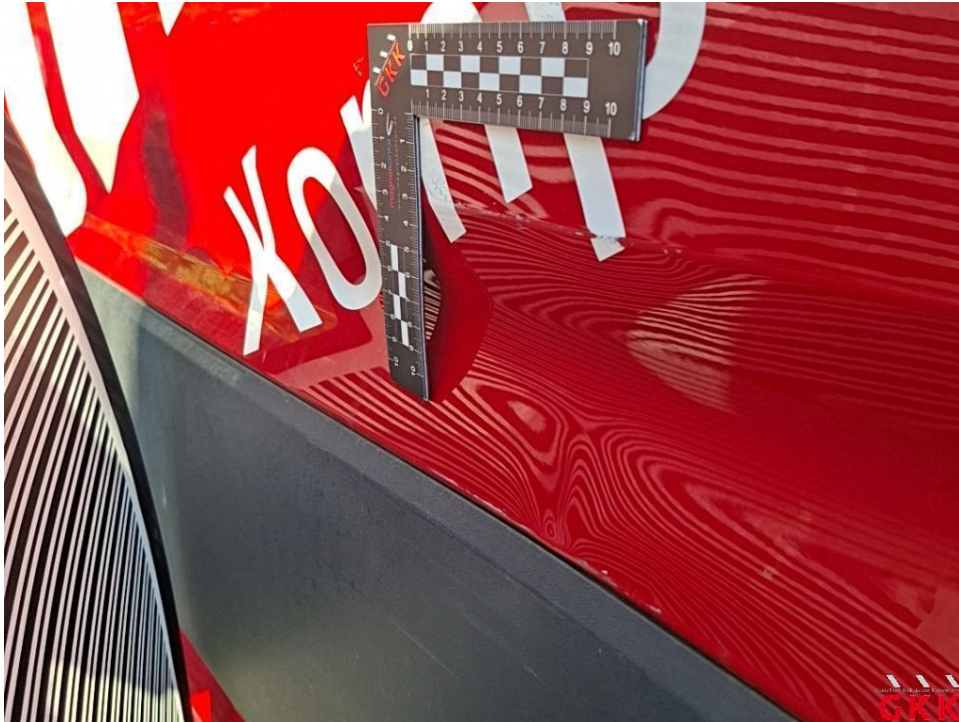
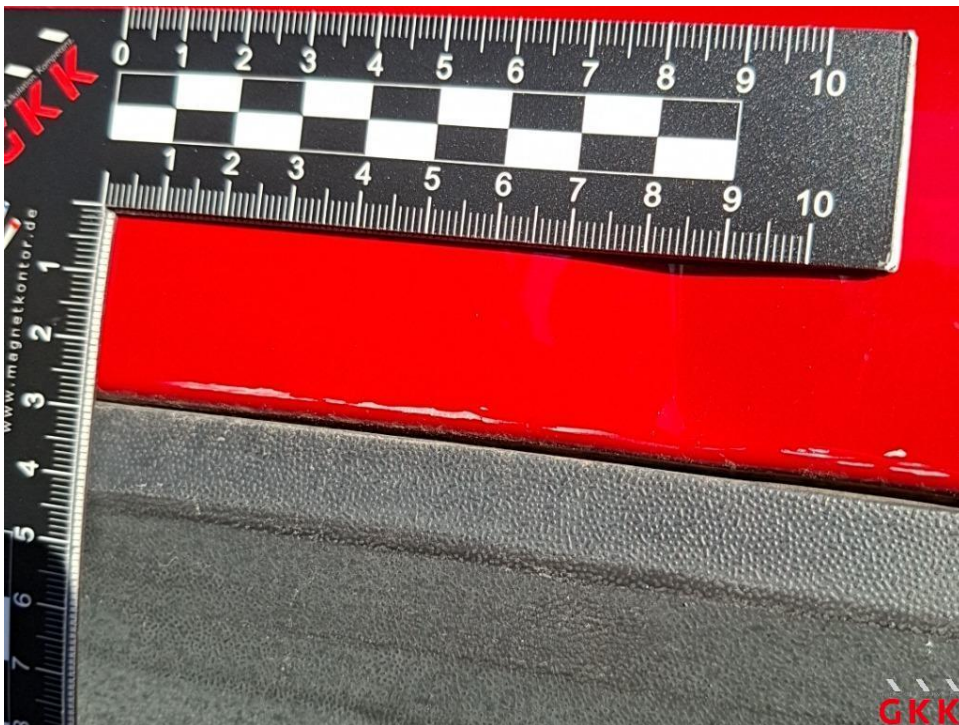
| Front (Angaben ohne MwSt.) | Reparaturkosten | ÜDV |
|---|---|---|
| Seitenwand links vorne, beschädigt, instand setzen - lackieren (Bild 24, Bild 25, Bild 26) | 953,58 € | 555,54 € |

Bild 24. Seitenwand links, vorne, beschädigt, instand setzen - lackieren

Bild 25. Seitenwand links, vorne, beschädigt, instand setzen - lackieren

Bild 26. Seitenwand links, vorne, beschädigt, instand setzen - lackieren

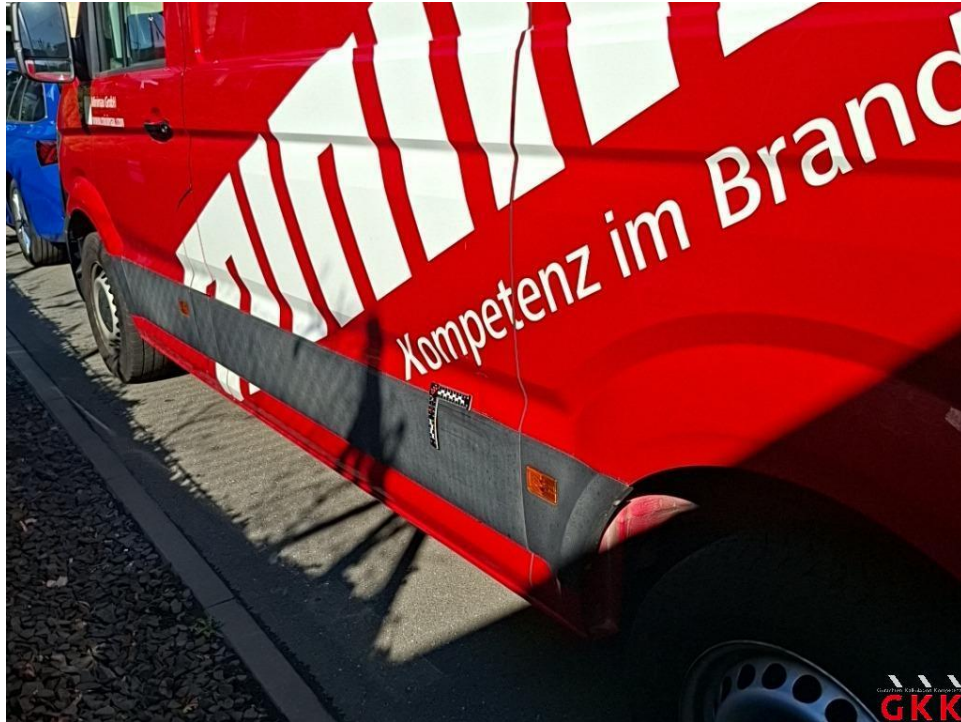
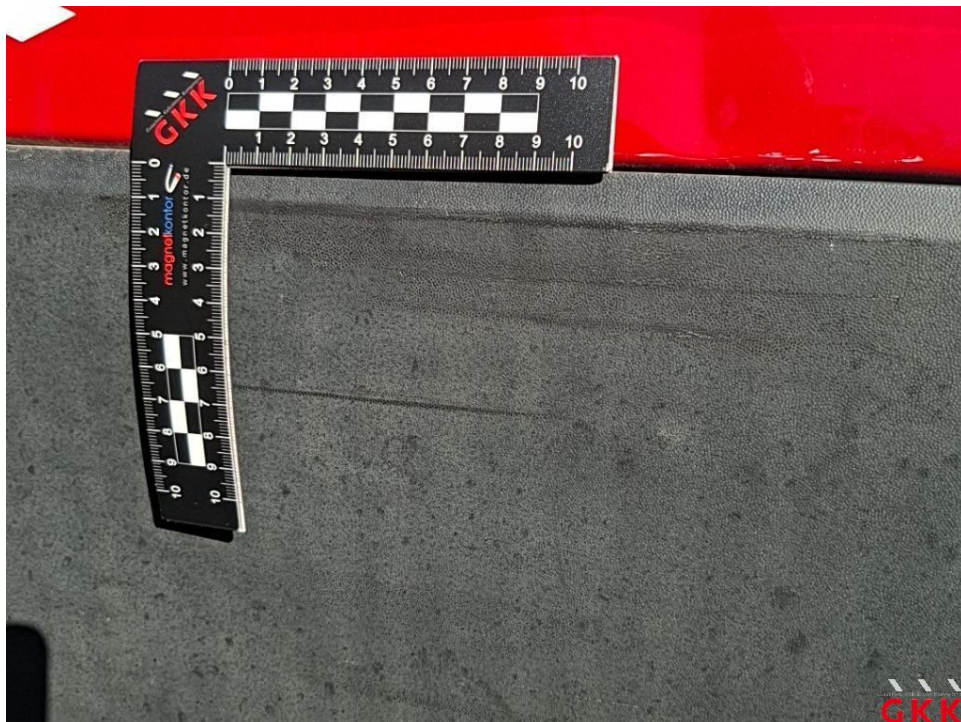
| Front (Angaben ohne MwSt.) | Reparaturkosten | ÜDV |
|---|---|---|
| Seitenwand links Leiste -unten-, verkratzt, ersetzen (Bild 27, Bild 28) | 121,25 € | 121,25 € |

Bild 27. Seitenwand links, Leiste -unten-, verkratzt, ersetzen

Bild 28. Seitenwand links, Leiste -unten-, verkratzt, ersetzen

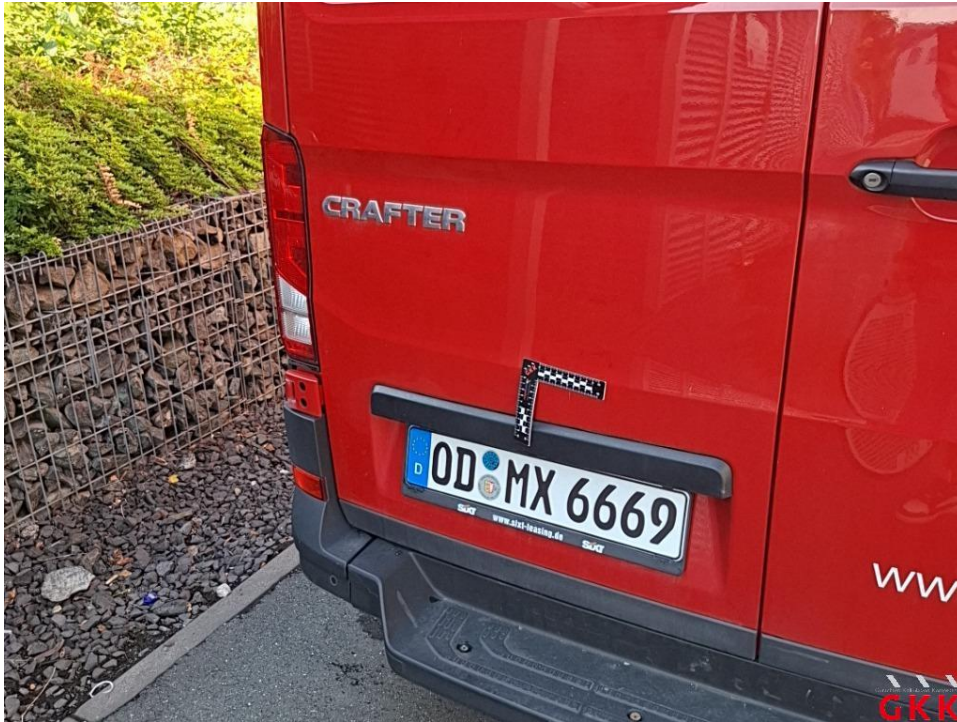
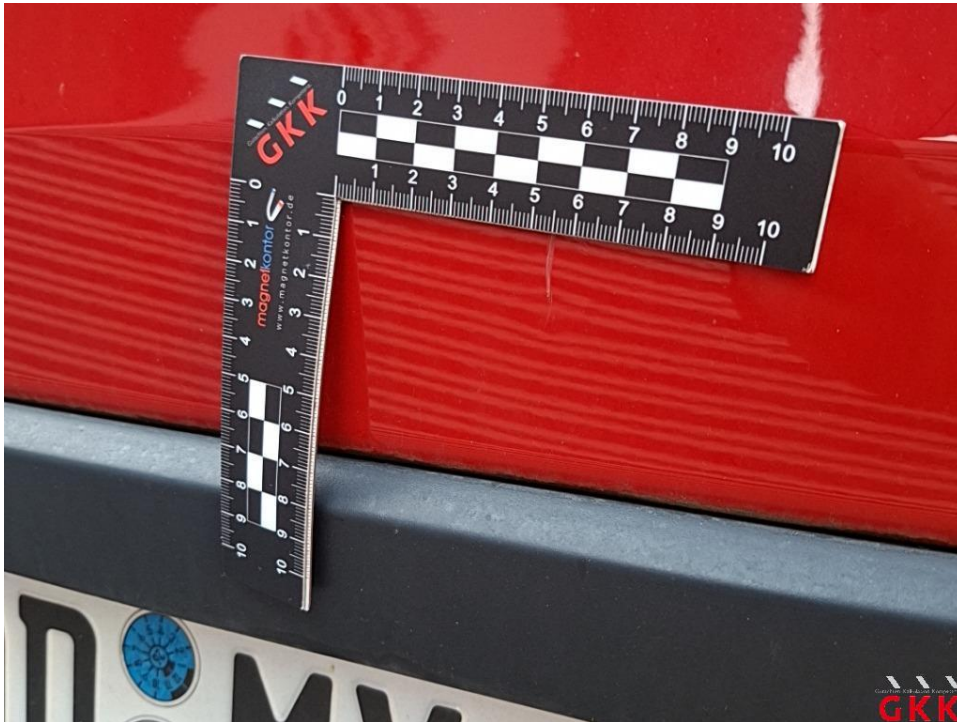
| Front (Angaben ohne MwSt.) | Reparaturkosten | ÜDV |
|---|---|---|
| Hecktür links, bis 3 Dellen / Bauteil, Smartrepair (Bild 29, Bild 30) | 52,50 € | 52,50 € |

Bild 29. Hecktür links, bis 3 Dellen / Bauteil, Smartrepair

Bild 30. Hecktür links, bis 3 Dellen / Bauteil, Smartrepair

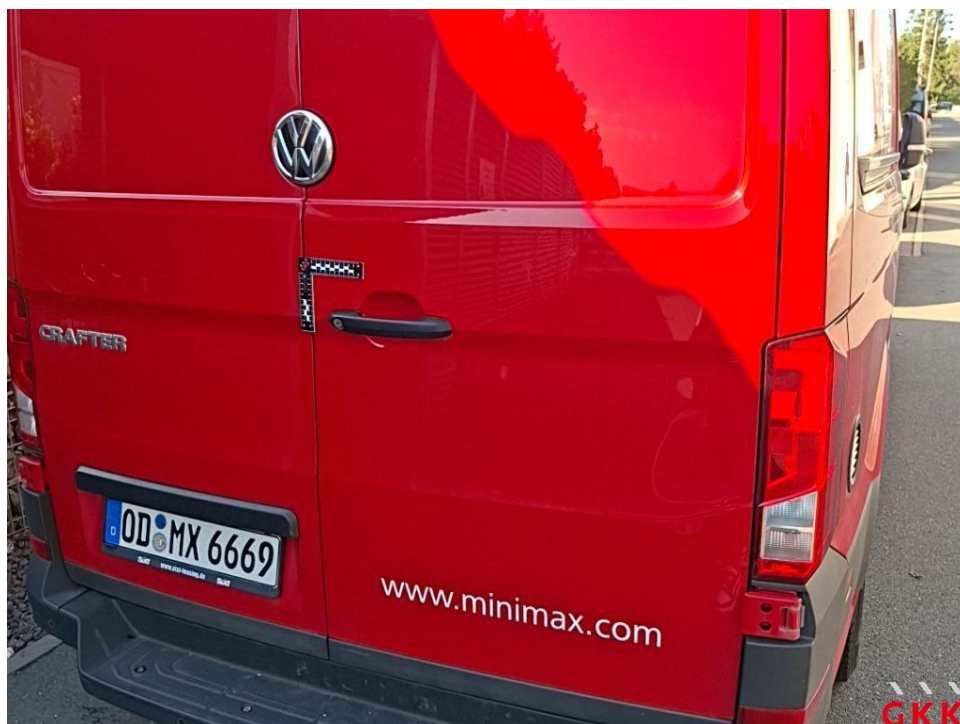
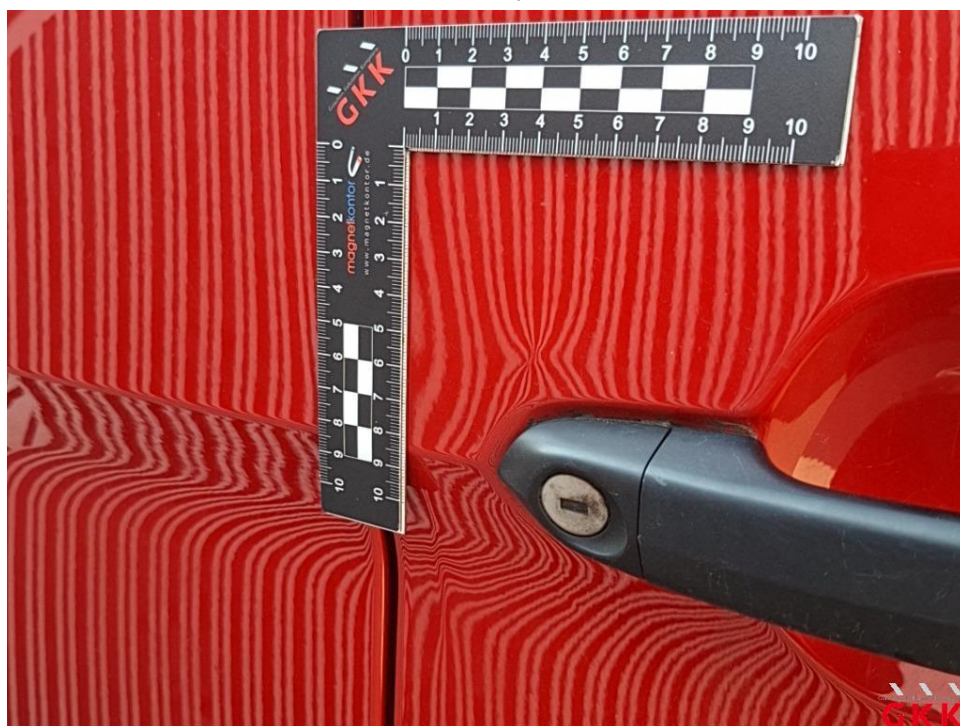
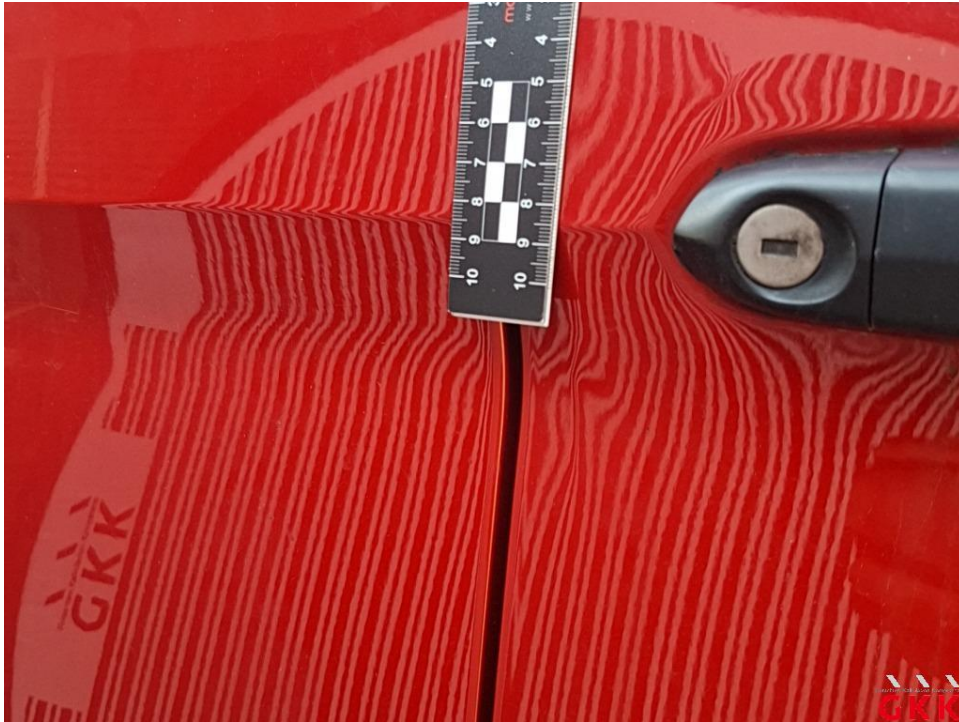
| Front (Angaben ohne MwSt.) | Reparaturkosten | ÜDV |
|---|---|---|
| Hecktür rechts, bis 3 Dellen / Bauteil, Smartrepair (Bild 31, Bild 32, Bild 33) | 105,00 € | 105,00 € |

Bild 31. Hecktür rechts, bis 3 Dellen / Bauteil, Smartrepair

Bild 32. Hecktür rechts, bis 3 Dellen / Bauteil, Smartrepair

Bild 33. Hecktür rechts, bis 3 Dellen / Bauteil, Smartrepair

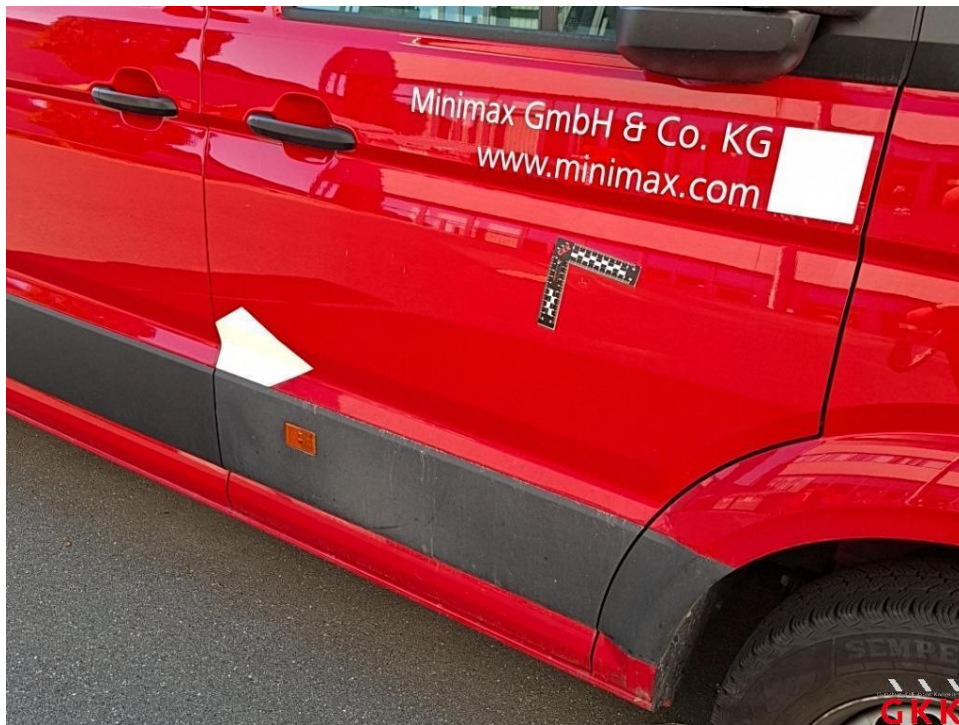
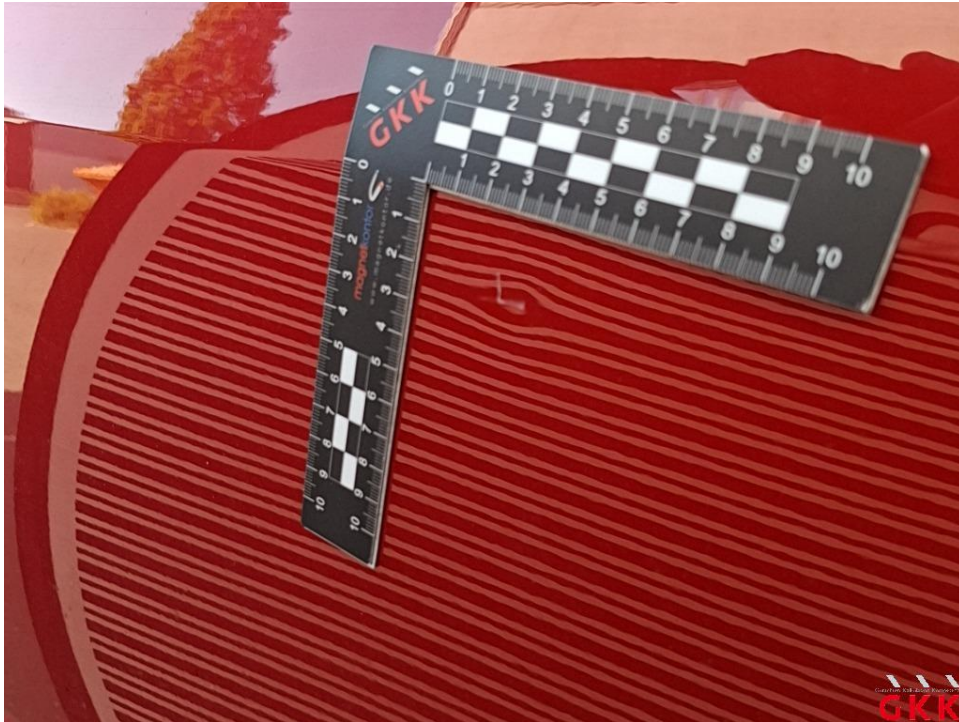
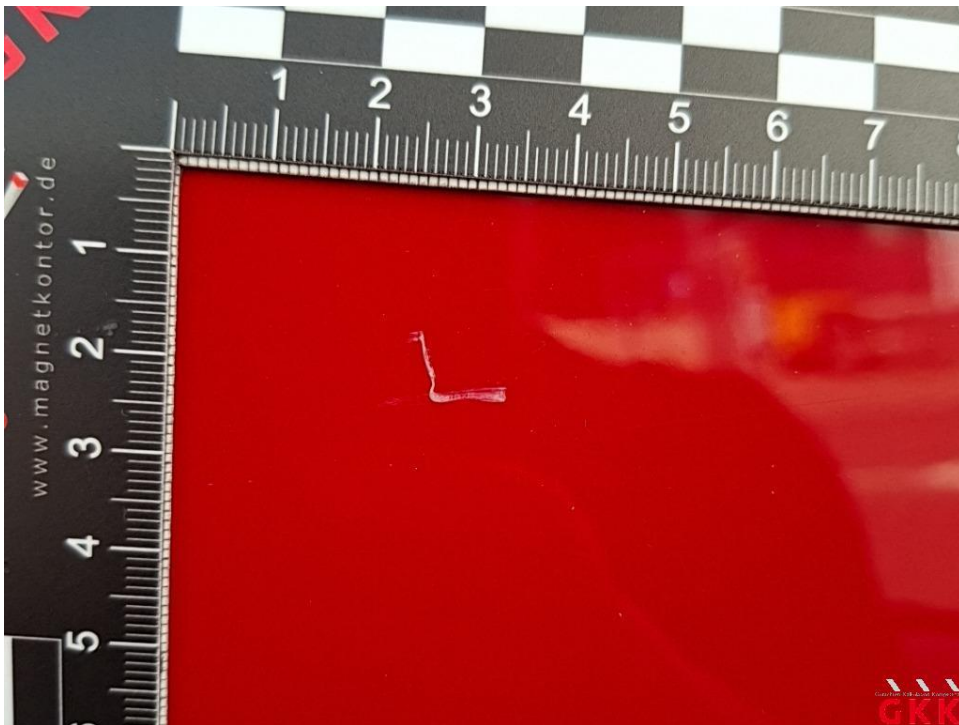
| Front (Angaben ohne MwSt.) | Reparaturkosten | ÜDV |
|---|---|---|
| Tür vorne rechts, bis 3 Dellen / Bauteil, Smartrepair (Bild 34, Bild 35, Bild 36) | 105,00 € | 105,00 € |

Bild 34. Tür vorne rechts, bis 3 Dellen / Bauteil, Smartrepair

Bild 35. Tür vorne rechts, bis 3 Dellen / Bauteil, Smartrepair

Bild 36. Tür vorne rechts, bis 3 Dellen / Bauteil, Smartrepair

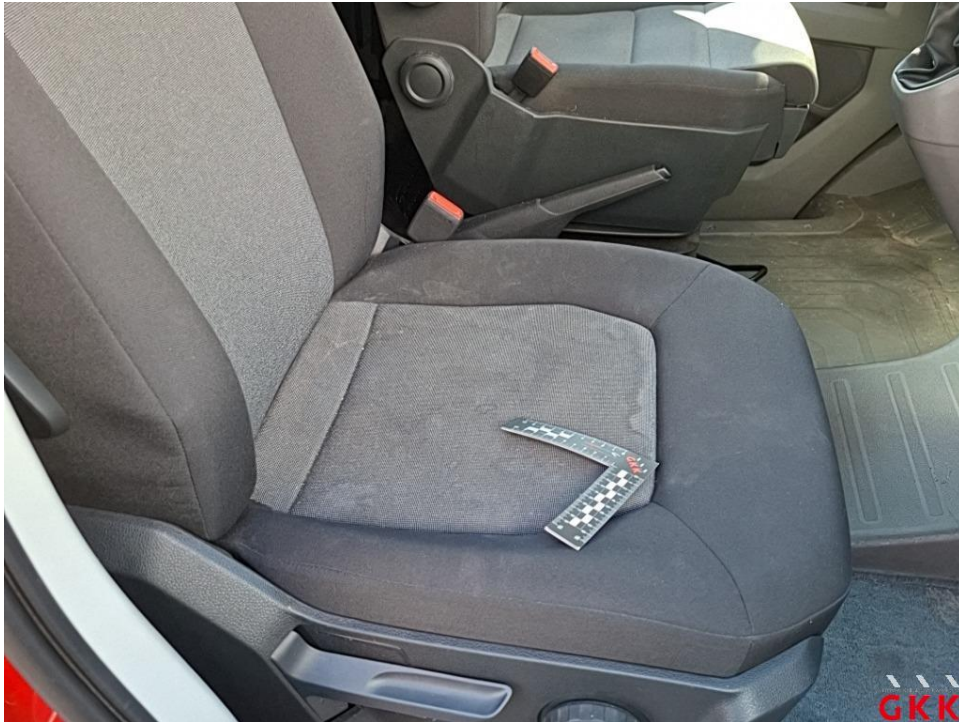
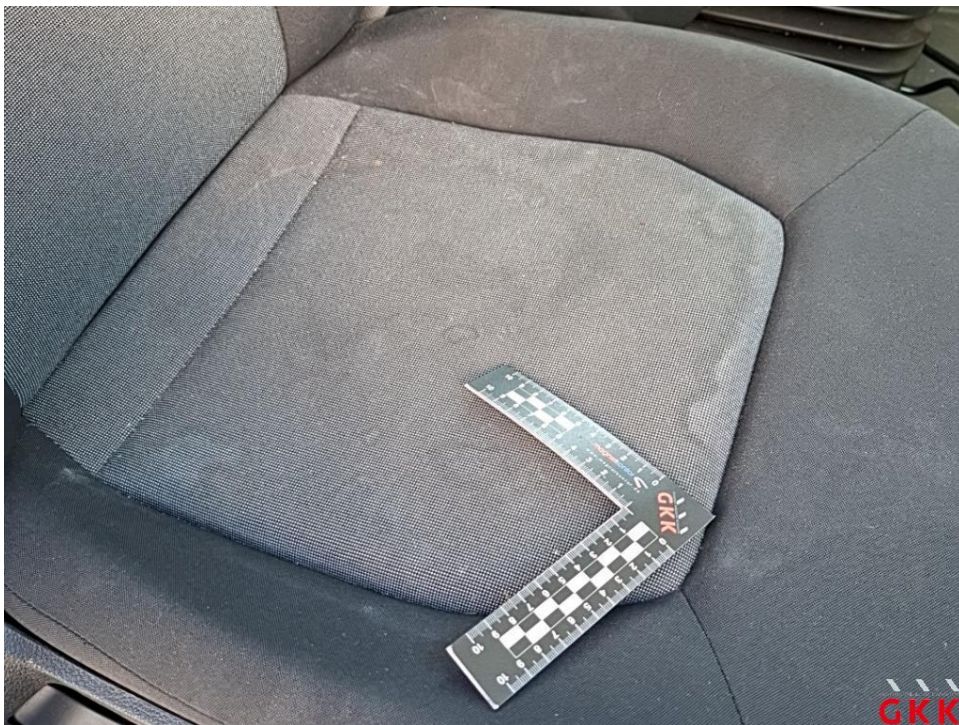
| Front (Angaben ohne MwSt.) | Reparaturkosten | ÜDV |
|---|---|---|
| Sitz vorne rechts Bezug Sitzkissen -Stoff-, verschmutzt, reinigen (Bild 37, Bild 38) | 52,50 € | 52,50 € |

Bild 37. Sitz vorne rechts, Bezug Sitzkissen -Stoff-, verschmutzt, reinigen

Bild 38. Sitz vorne rechts, Bezug Sitzkissen -Stoff-, verschmutzt, reinigen
