## Zustandsbericht

<b>Kunde :</b>	<b>Allane SE HCBE</b>	<b>Amtl. Kennzeichen :</b>	<b>SLK-SP 0029E</b>
<b>Berichtsnummer :</b>	<b>0000000926037-DE968</b>		
<b>Referenznummer:</b>	<b>31190315</b>

#### Hyundai Tucson (NX)(12.2020->) N Line Plug-In Hybrid 4WD

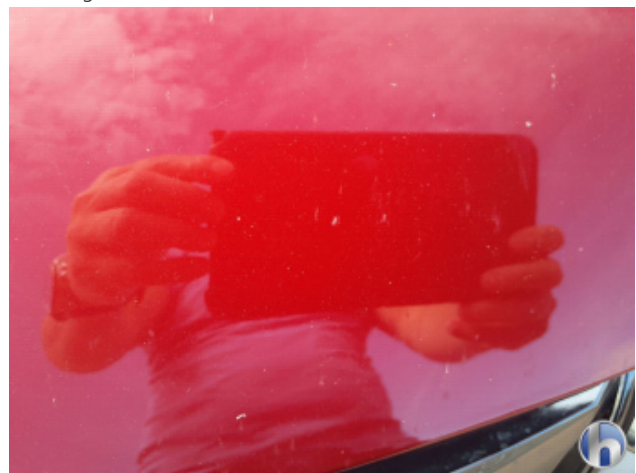
Bauteil	Schaden	Rep.-Art
1.	Motorhaube	Gebrauchsspuren	Ohne Reparatur
2.	Stoßfänger Vorne	Beschädigt	Instandsetzen und Lackieren

1. Motorhaube  
Gebrauchsspuren - Ohne Reparatur

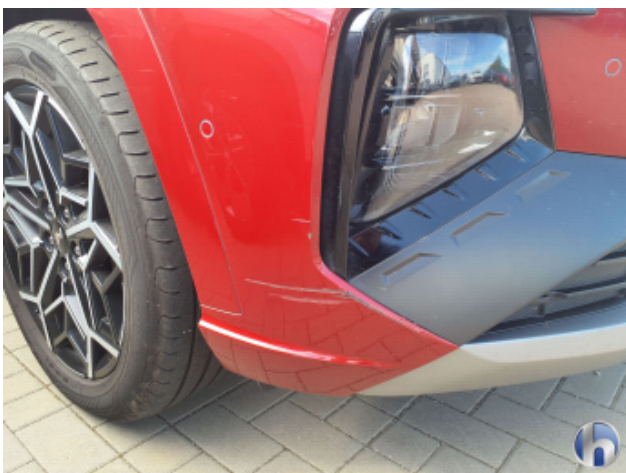
2. Stoßfänger Vorne

**Beschädigt - Instandsetzen und Lackieren**
