## Zustandsbericht

| Berichtsnummer : | 0000000926318-DE968 | | |

#### Hyundai Ioniq 5 (05.2021->) Uniq Elektro 4WD

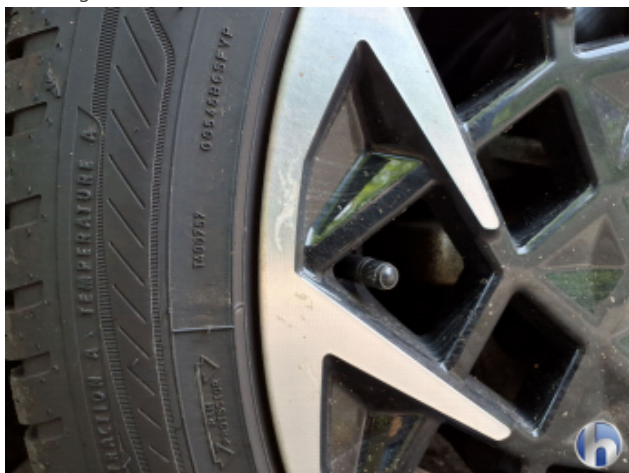
| | Bauteil | Schaden | Rep.-Art |
|---|---|---|---|
| 1. | Felge Hinten - Links | Kratzer | Smart Repair |

1. Felge Hinten - Links  
Kratzer - Smart Repair

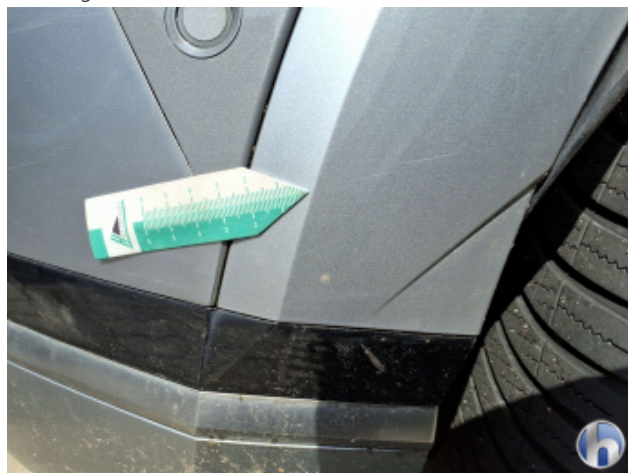
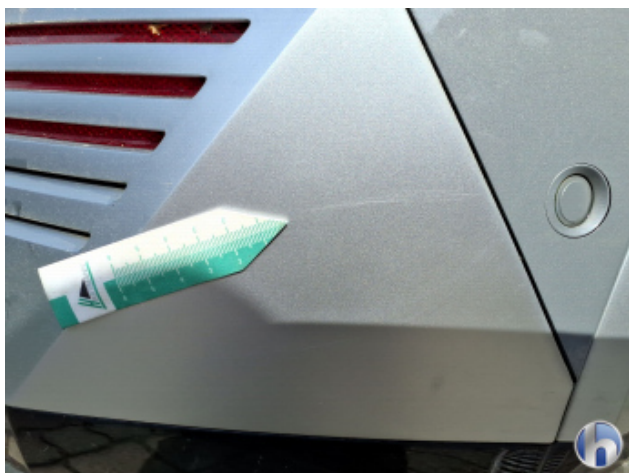
| | Bauteil | Schaden | Rep.-Art |
|---|---|---|---|
| 2. | Stoßfänger Hinten | Kratzer | Smart Repair |

2. Stoßfänger Hinten  
Kratzer - Smart Repair

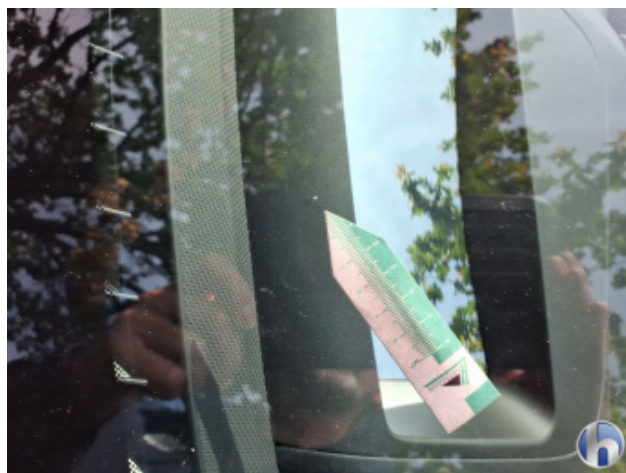
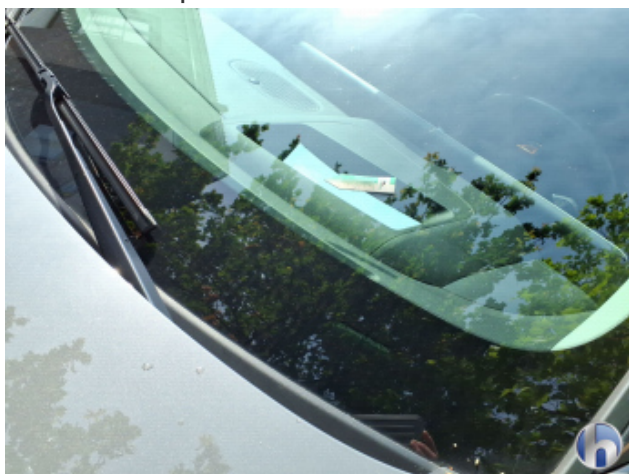
| | Bauteil | Schaden | Rep.-Art |
|---|---|---|---|
| 3. | Windschutzscheibe | Steinschlag | Smart Repair |

3. Windschutzscheibe  
Steinschlag - Smart Repair

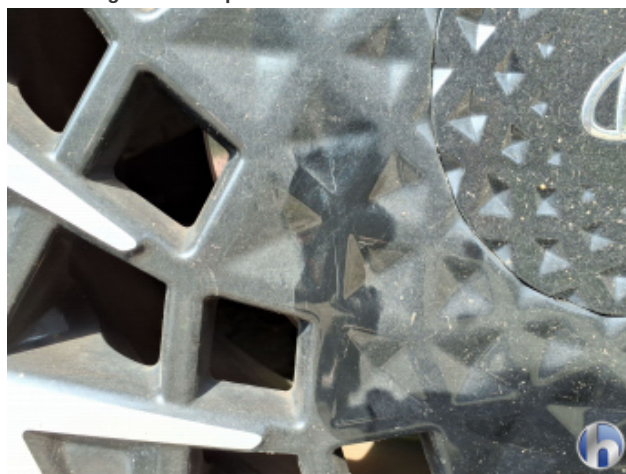
| | Bauteil | Schaden | Rep.-Art |
|---|---|---|---|
| 4. | Felge Vorne - Rechts | Kratzer | Smart Repair |

4. Felge Vorne - Rechts  
Kratzer - Smart Repair

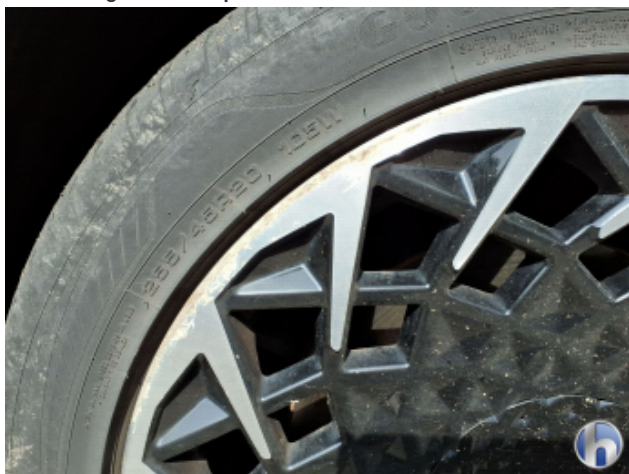
| | Bauteil | Schaden | Rep.-Art |
|---|---|---|---|
| 5. | Felge Vorne - Rechts | Kratzer | Smart Repair |

5. Felge Vorne - Rechts  
Kratzer - Smart Repair

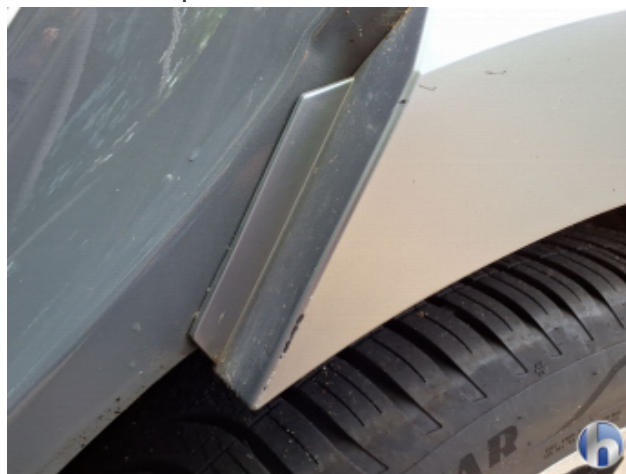
| | Bauteil | Schaden | Rep.-Art |
|---|---|---|---|
| 6. | Seitenwand - Hinten - Links | Kratzer | Smart Repair |

6. Seitenwand - Hinten - Links  
Kratzer - Smart Repair

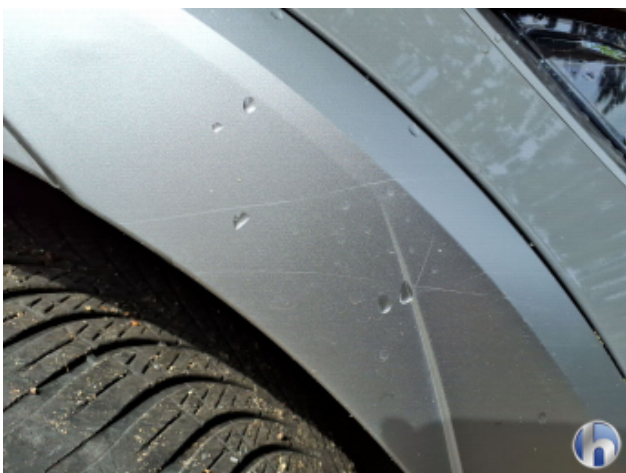
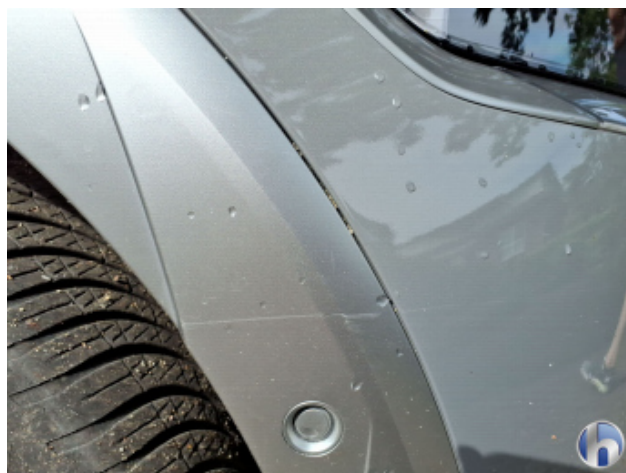
| | Bauteil | Schaden | Rep.-Art |
|---|---|---|---|
| 7. | Stoßfänger Vorne | Kratzer | Smart Repair |

7. Stoßfänger Vorne  
Kratzer - Smart Repair

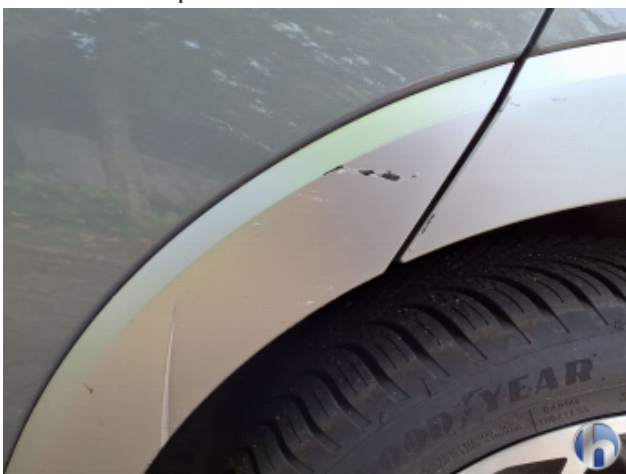
| | Bauteil | Schaden | Rep.-Art |
|---|---|---|---|
| 8. | Tür Hinten - Links | Kratzer | Smart Repair |

8. Tür Hinten - Links  
Kratzer - Smart Repair
