Zustandsbericht

Kunde :	Allane SE	Amtl. Kennzeichen :	GÖ-WQ 444E
Berichtsnummer :	0000000921536-DE613		
Referenznummer:	31184378

Hyundai Ioniq 5 (05.2021->) Basis Elektro

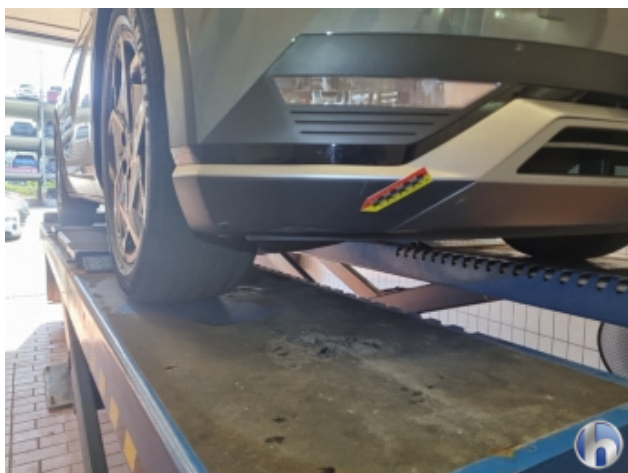
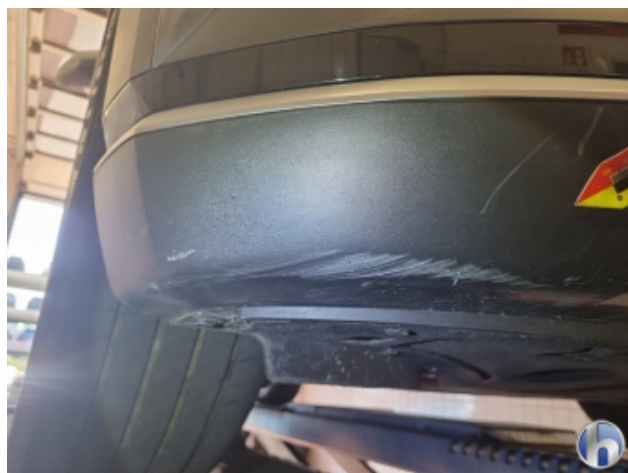
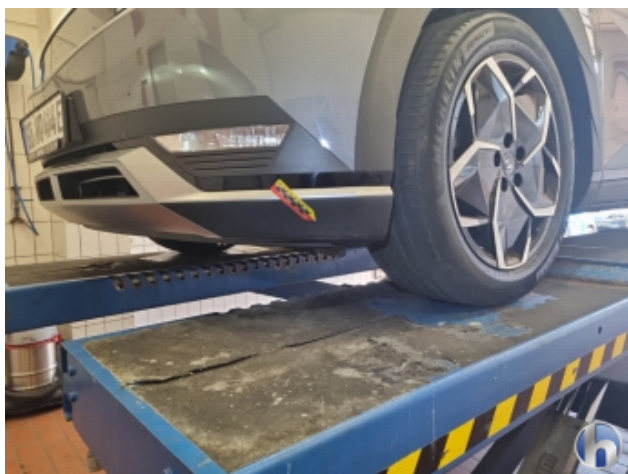
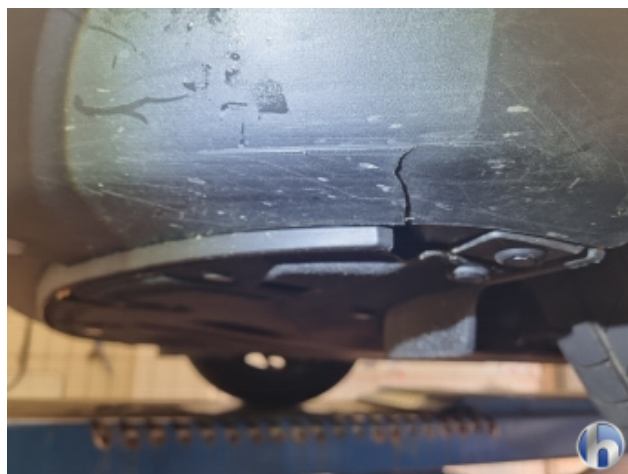
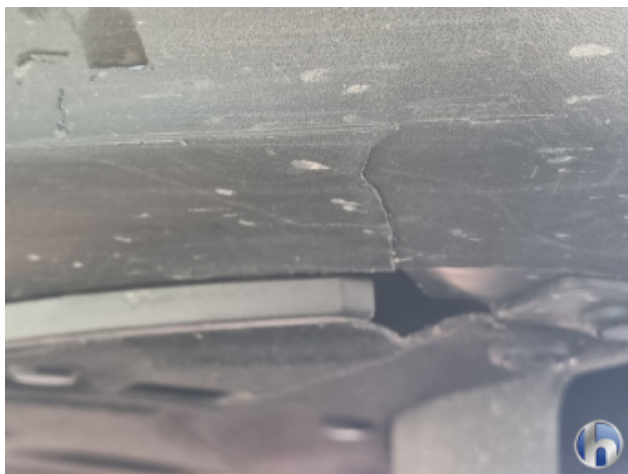
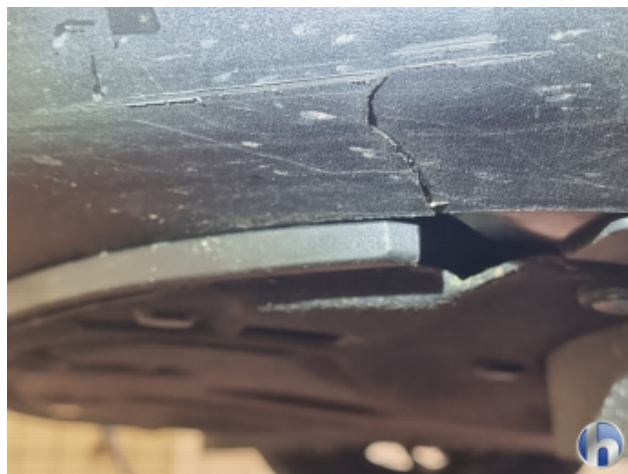
1. Stoßfänger Vorne
Riss - Erneuern

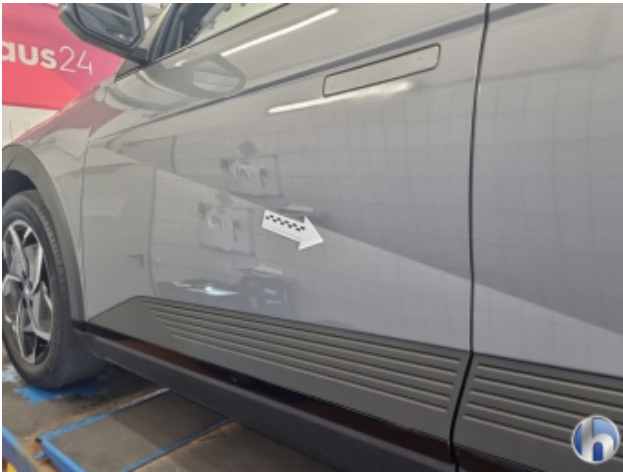
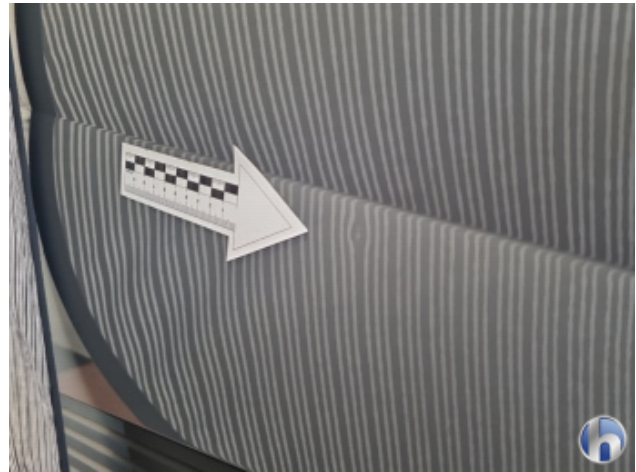
2. Tür Vorne - Links
1 Delle - Sanft Instandsetzen

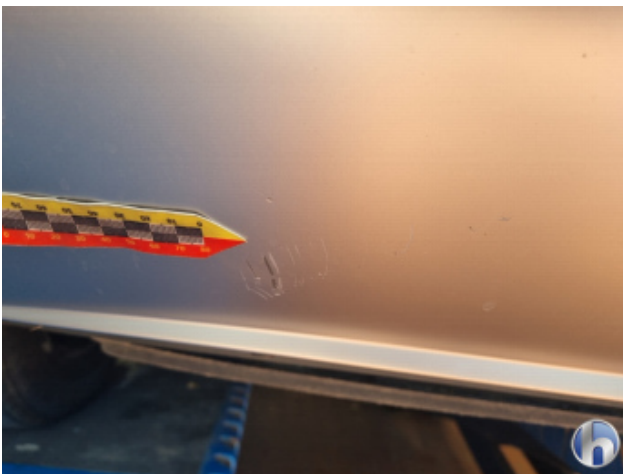
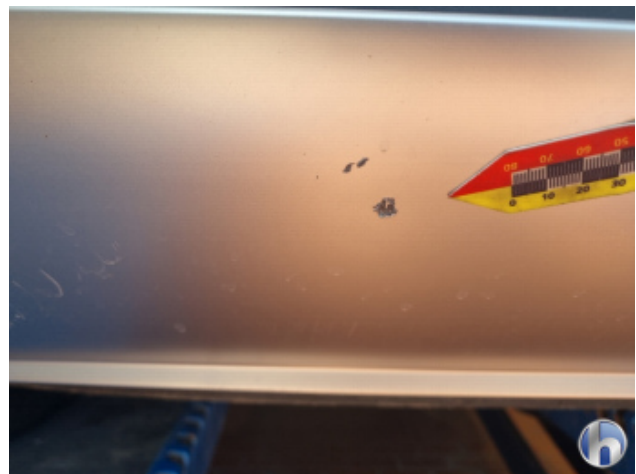
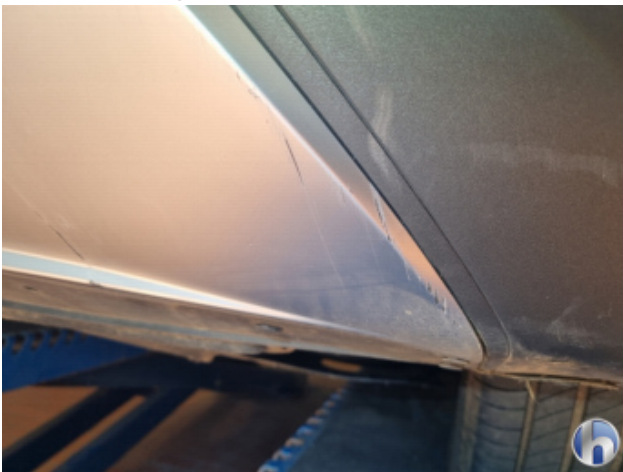
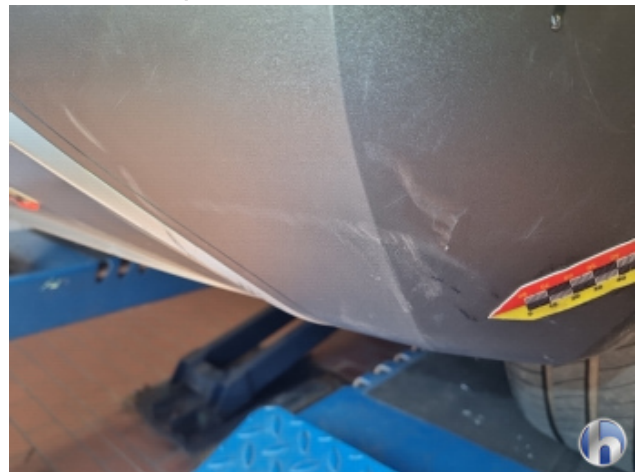
3. Stoßfänger Hinten
Kratzer - Smart Repair

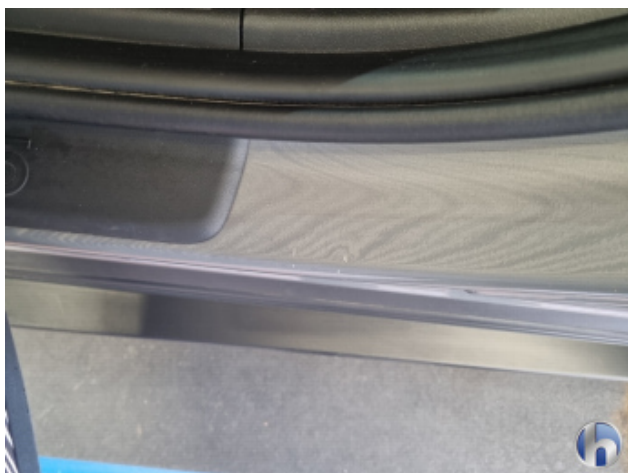
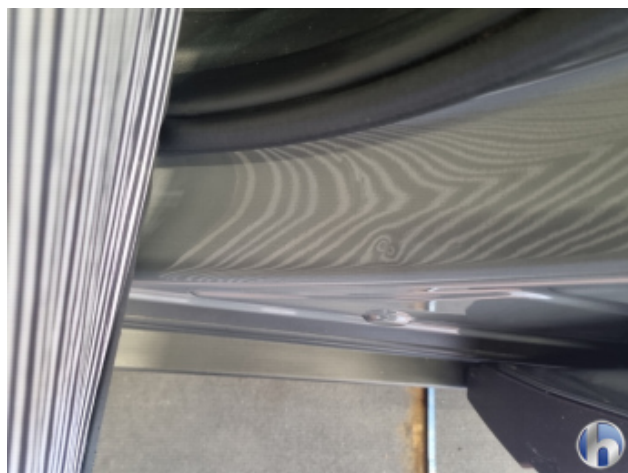
4. Einstiegsleiste Vorne - Links
2 Dellen - Sanft Instandsetzen

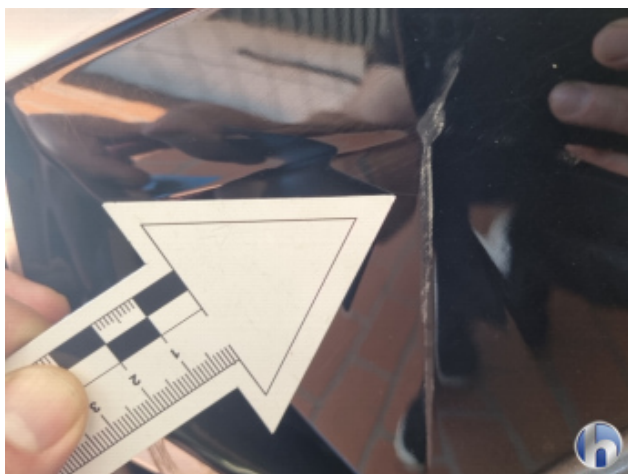
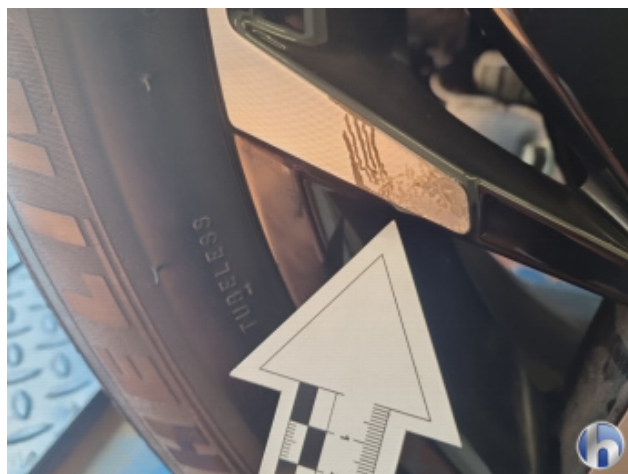
5. Felge Hinten - Rechts
Kratzer - Smart Repair

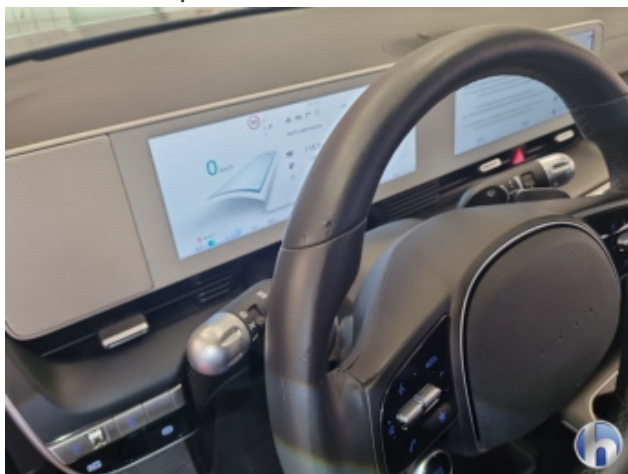
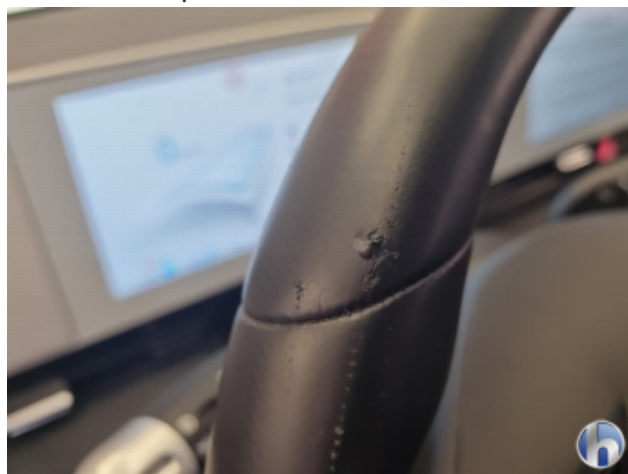
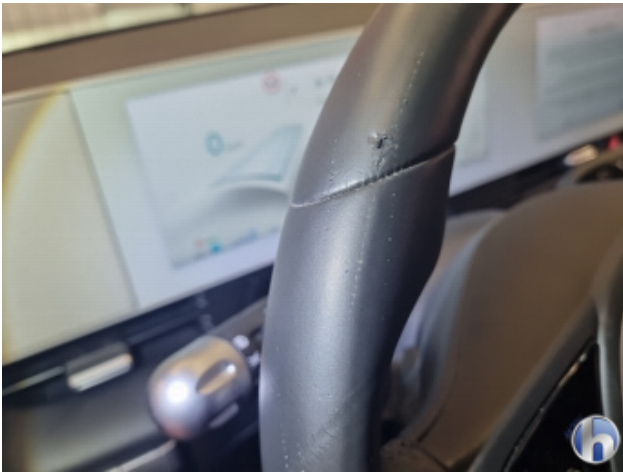
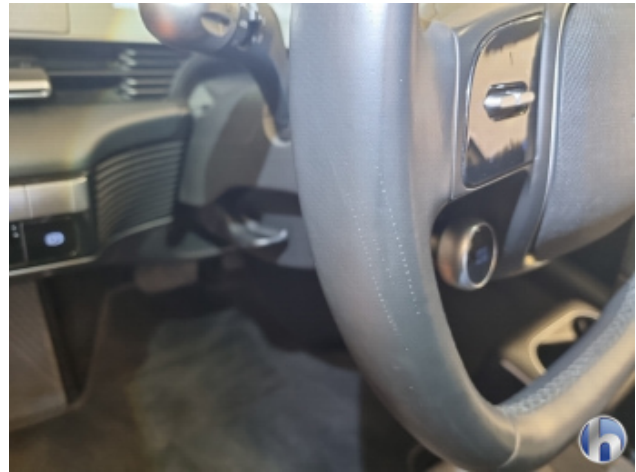
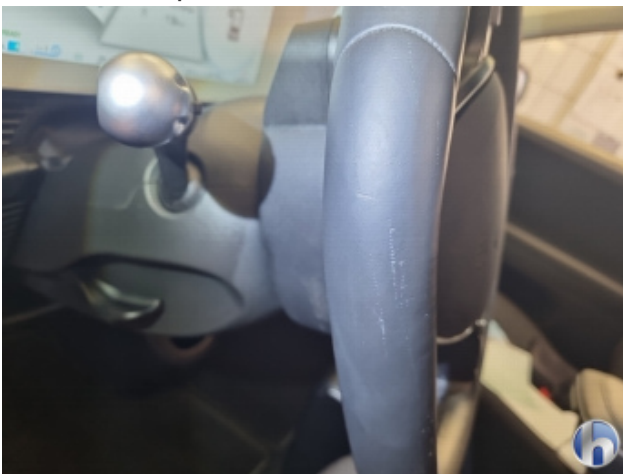
6. Lenkrad (leder)
Kratzer - Smart Repair
