Wertgutachten

Ihr Auftrag vom	26.05.2026 durch Raiffeisen-Impuls Fuhrparkmanagement GmbH & Co. KG
Besichtigungsort	36272 Niederaula, Industriestraße 11
Besichtigungsdatum	10.06.2026
Referenznummern	0002067055

Fahrzeugident.-Nr.	JMZKFGW1A90290967		
Fahrzeugart	PKW - SUV / Geländewagen	Farbton / Lackart	Blau / 2-Schicht metallic
Hersteller	Mazda	Nächste HU	05/2028
Typ / Verkaufsbez.	CX-5 2.2 SKYACTIV-D 150 Exclusive-Line AWD	Laufleistung abgelesen	106.385 km
Erstzulassung	27.03.2023	Emissionsklasse	Euro 6
Getriebe / Gänge	Automatik / 6	Sitzplätze / Türen	5 / 5
Achsen / angetrieben	2 / 2	Anzahl Besitzer	keine Angabe
Motorart	Reihenmotor / Diesel	Hubraum / Nennleistung	2.191 ccm / 110 KW
Antriebsart	Allradantrieb

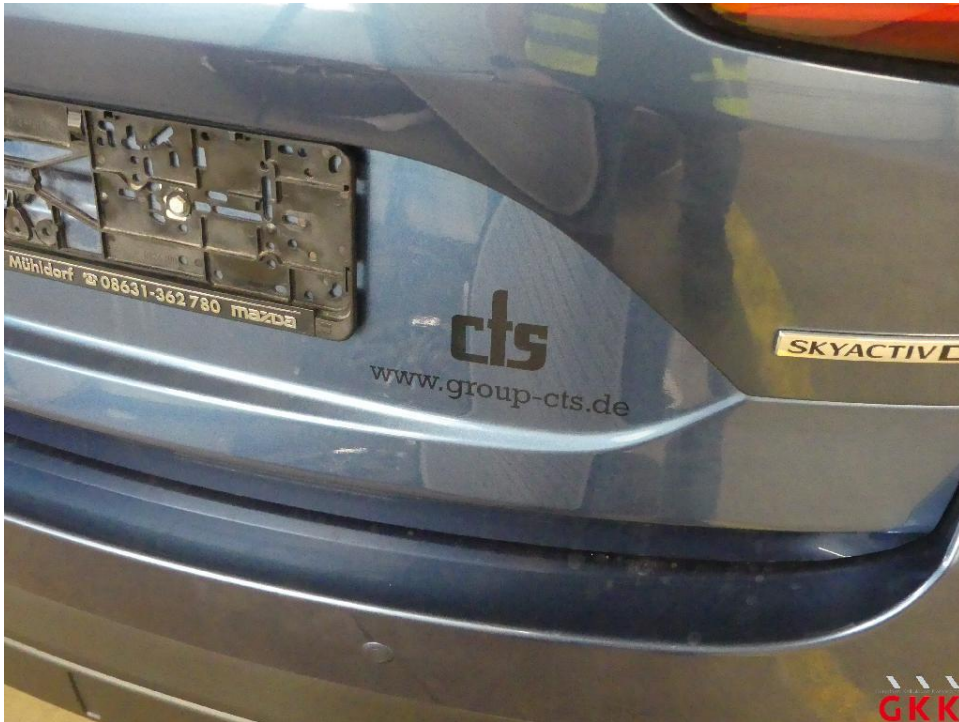
Bild 15 Heckklappe, beklebt, entkleben

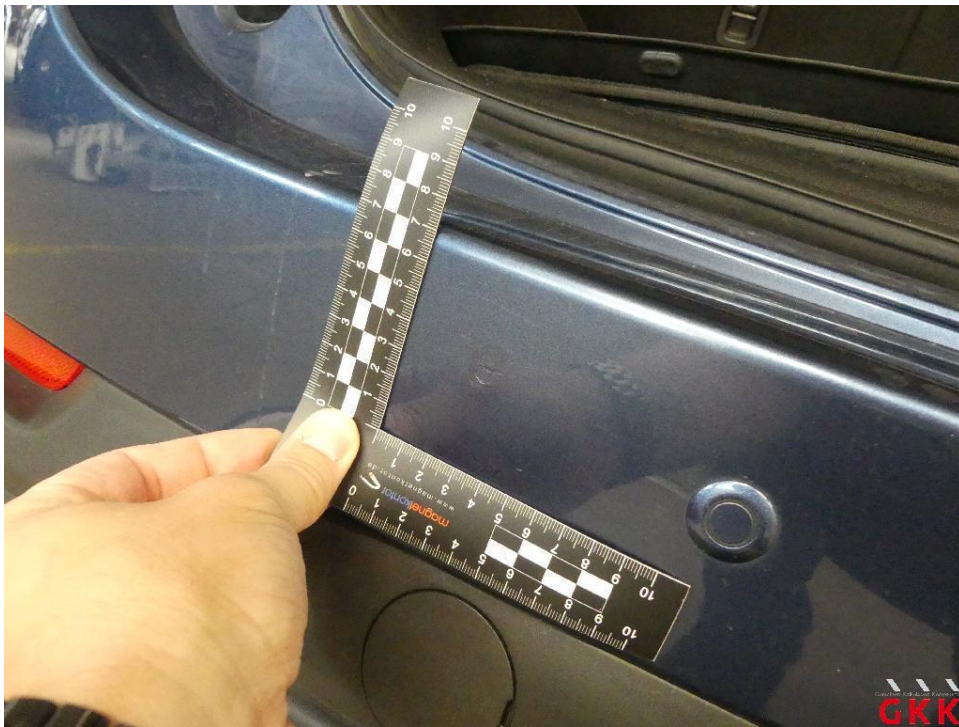
Bild 16 Stoßfänger hinten, Verkleidung -lackiert-, verkratzt, lackieren

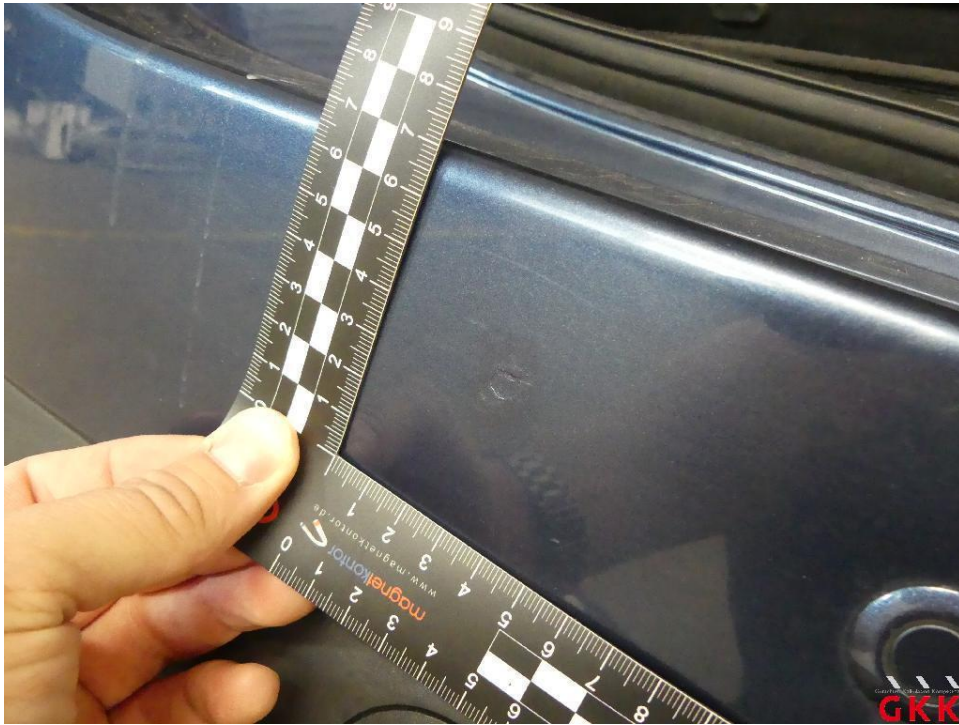
Bild 17 Stoßfänger hinten, Verkleidung -lackiert-, verkratzt, lackieren

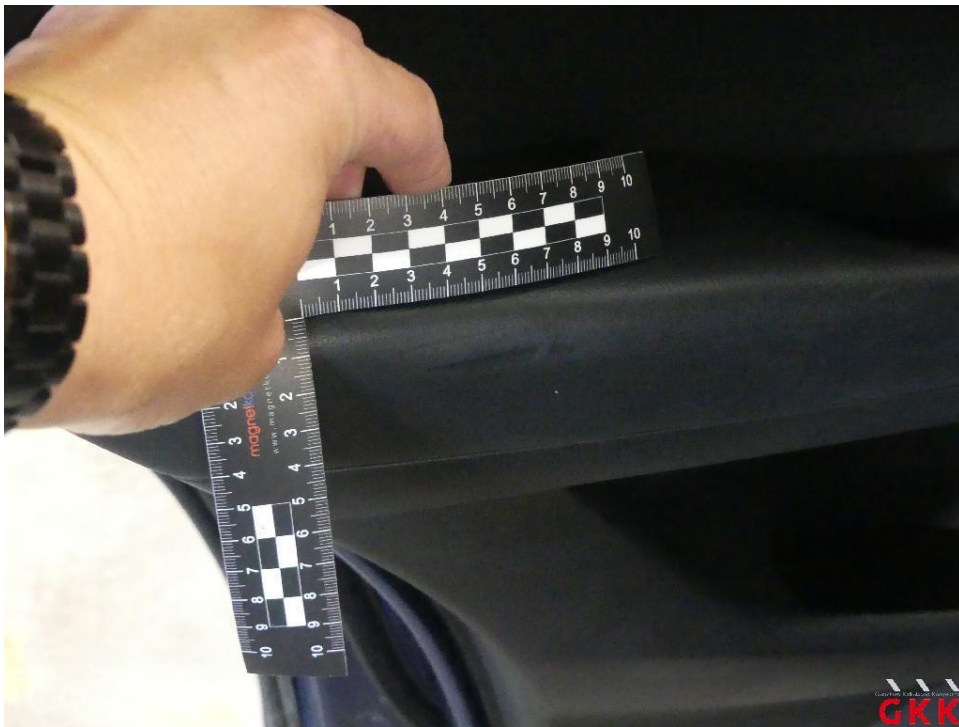
Wertbeeinflussende Faktoren		
Dach (Angaben ohne MwSt.)	Reparaturkosten	MW
Dach, bis 3 Dellen / Bauteil, Gebrauchsspur	0,00 €	0,00 €
Seite links (Angaben ohne MwSt.)	Reparaturkosten	MW
Tür hinten links Innenverkleidung -Abdeckung-, Druckstellen, ersetzen (Bild 18, Bild 19)	649,09 €	357,00 €
Seitenwand links, bis 3 Dellen / Bauteil, Gebrauchsspur	0,00 €	0,00 €
Seite rechts (Angaben ohne MwSt.)	Reparaturkosten	MW
Seitenwand rechts, bis 3 Dellen / Bauteil, Gebrauchsspur	0,00 €	0,00 €
Heck (Angaben ohne MwSt.)	Reparaturkosten	MW
Stoßfänger hinten Verkleidung -lackiert-, verkratzt, lackieren (Bild 16, Bild 17)	854,37 €	469,90 €
Heckklappe, beklebt, entkleben (Bild 15)	20,00 €	20,00 €
Ohne Zuordnung (Angaben ohne MwSt.)	Reparaturkosten	MW
Frontscheibe, Steinschlag, Gebrauchsspur	0,00 €	0,00 €
Fahrzeug Front, Steinschlag, Gebrauchsspur	0,00 €	0,00 €

Bild 18 Tür hinten links, Innenverkleidung -Abdeckung-, Druckstellen, ersetzen

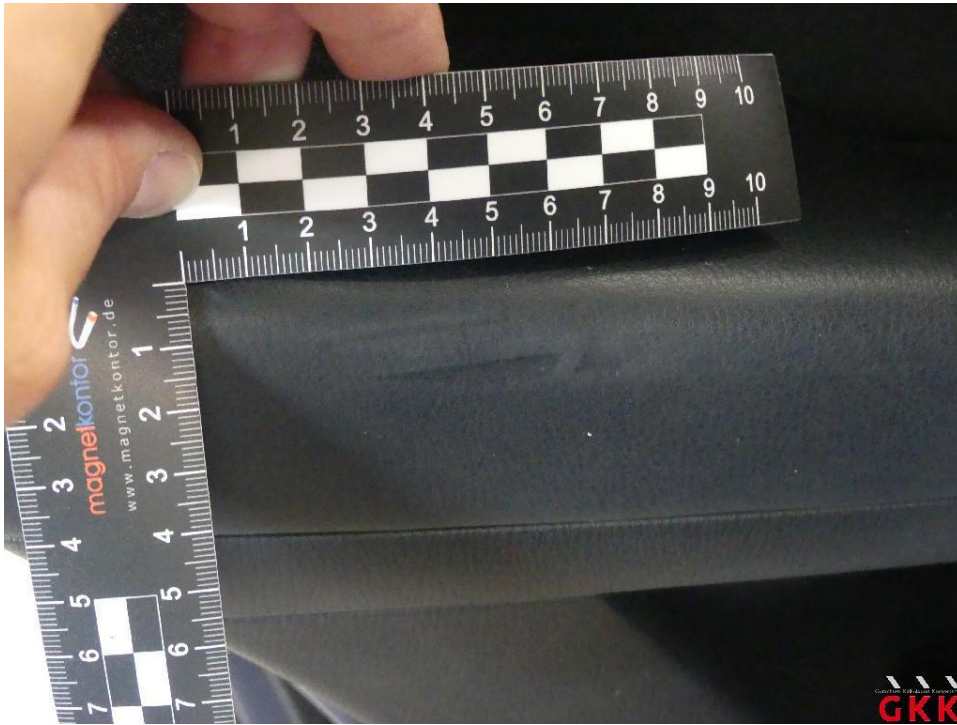
Bild 19 Tür hinten links, Innenverkleidung -Abdeckung-, Druckstellen, ersetzen
