## Zustandsbericht

<b>Kunde :</b>	<b>Allane SE HCBE</b>	<b>Amtl. Kennzeichen :</b>	<b>ES-AP 1315</b>
<b>Berichtsnummer :</b>	<b>000000922008-DE968</b>		
<b>Referenznummer:</b>	<b>31191372</b>

#### Ford Fiesta (CE1)(2017->) Cool & Connect

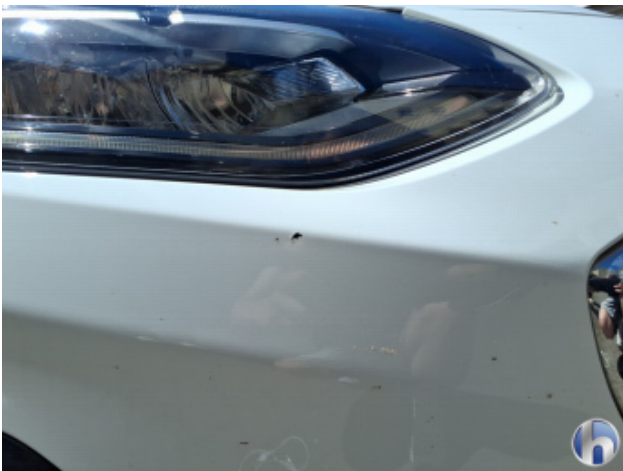
1. Stoßfänger Vorne  
Gebrauchsspuren - Ohne Reparatur

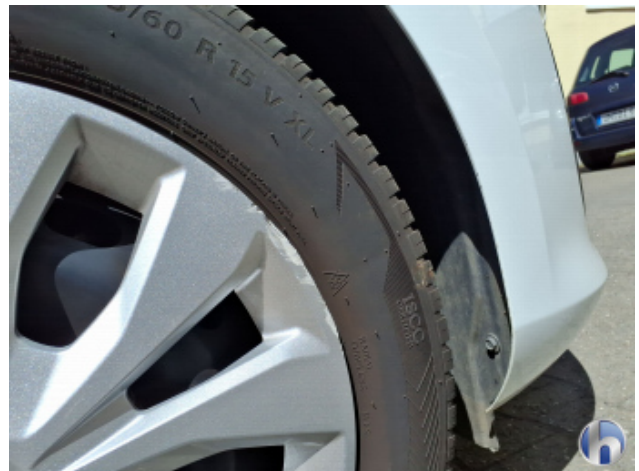
2. Radkappe - Vorne - Rechts  
Beschädigt - Erneuern
