» Übersicht

Auftrags-Nr: 1002316388
Besichtigt am: 24.02.2026 14:27
Berichts-Nr: 10107127
FIN: WVGZZZ5N3PW078748

Fahrzeugkategorie:	Personenkraftwagen
Fahrzeugart:	SUV
Hersteller:	Volkswagen
Modell:	Tiguan
HSN / TSN:	0603 / CIR
Erstzulassungsdatum:	01.03.2024
Laufleistung:	74.850 km
Nachweis Kilometerstand:	Abgelesen
Farbe:	Pure White
Farbe Dach:	Pure White
Antriebsart:	Frontantrieb
Motorisierung/Kraftstoff:	Benzin
Hubraum:	1.500 ccm
Leistung:	110 kW (150 PS)
Fahrzeuglänge:	
Fahrzeughöhe:	
Fahrzeugbreite:	
Zulässiges Gesamtgewicht:	
Radstand:	
Anzahl Achsen:	2
Zylinder:	4
Schadstoffklasse:	Euro 6
Anzahl Türen:	4
Anzahl Sitze:	5
Getriebe:	Automatik 7-Gang
Polsterart:	Stoff
Interieurfarbe:	Anthrazit - Titanschwarz/Titanschwarz/ Schwarz/Storm Grey
Anzahl vorhandene Schlüssel:	2

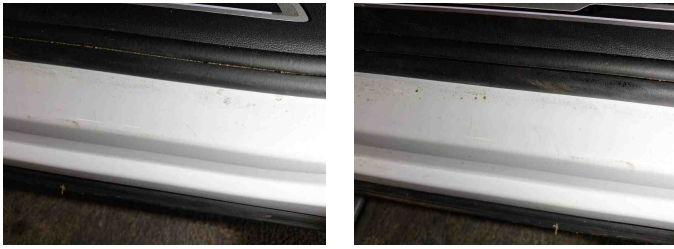
1 - Einstiegsschweller vorne links - Kratzer - Akzeptabel (Gebrauchsspur)

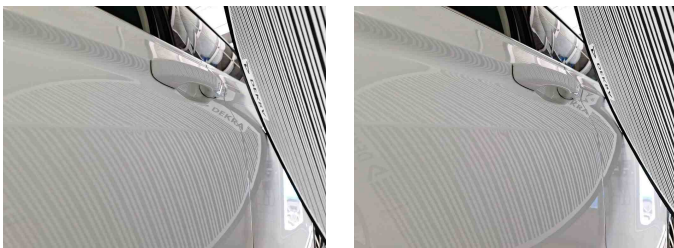
2 - Tür vorne links - Delle(n) - Akzeptabel (Gebrauchsspur)

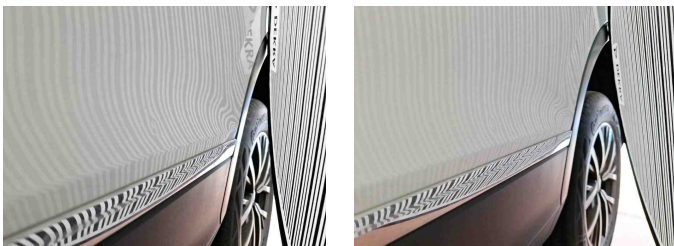
3 - Tür hinten links - Delle(n) - Akzeptabel (Gebrauchsspur)

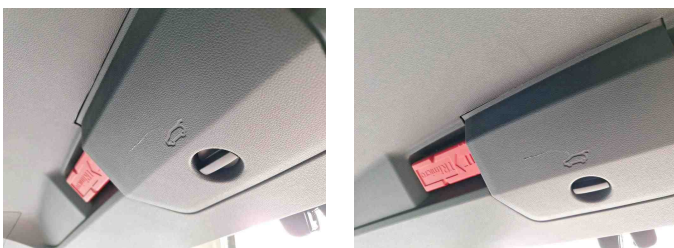
4 - Heckklappenverkleidung - Kratzer - Akzeptabel (Gebrauchsspur)

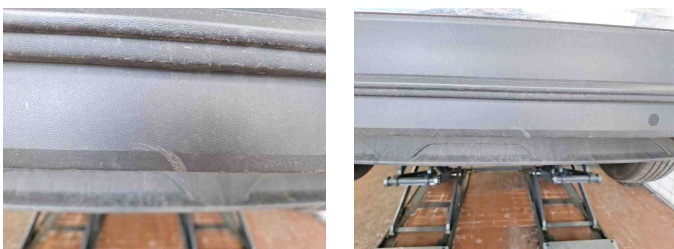
5 - Diffusor - Kratzer - Akzeptabel (Gebrauchsspur)
