**Fahrzeug:** **HYUNDAI Tucson 1.6 T-GDI Plug-in Hybrid 4WD Auto Sports Utility Vehicle 5-türig 1598 ccm 265 PS / 195 KW Elektrisch 6-Gang Automatik**

## Zustandsbericht

| Berichtsnummer : | 0000000924881-DE968 | | |

#### Hyundai Tucson (NX)(12.2020->) Prime Plug-In Hybrid 4WD

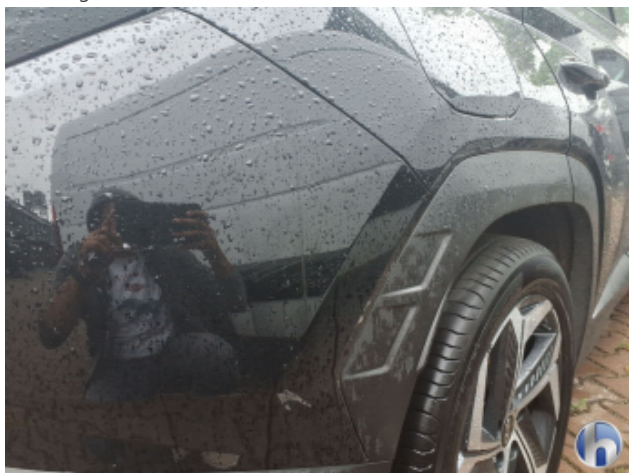
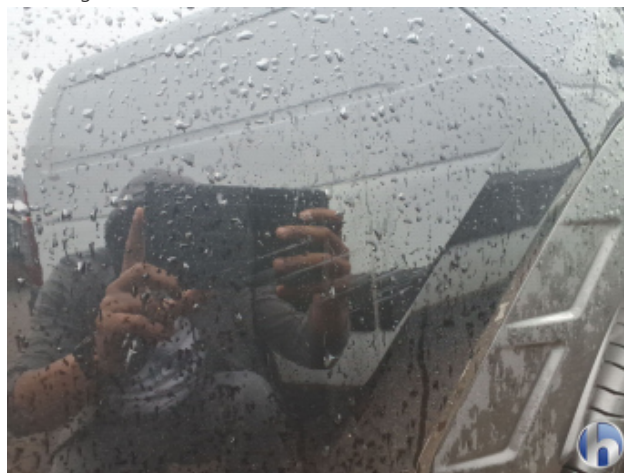
| | Bauteil | Schaden | Rep.-Art |
|---|---|---|---|
| 1. | Seitenwand - Hinten - Rechts | Kratzer | Smart Repair |

1. Seitenwand - Hinten - Rechts  
Kratzer - Smart Repair

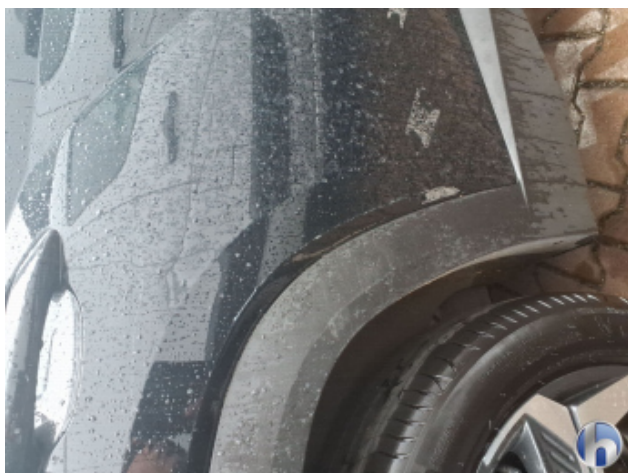
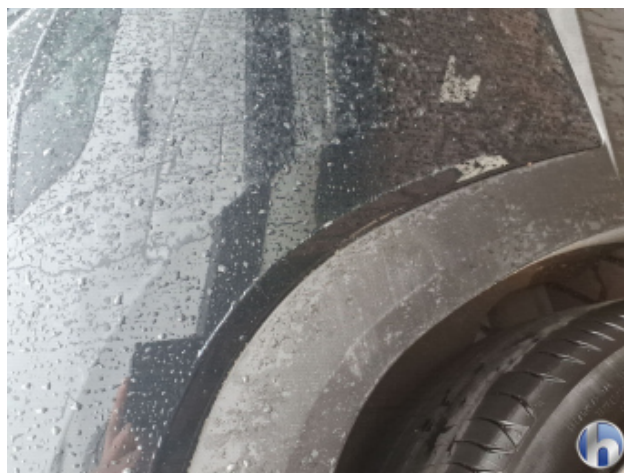
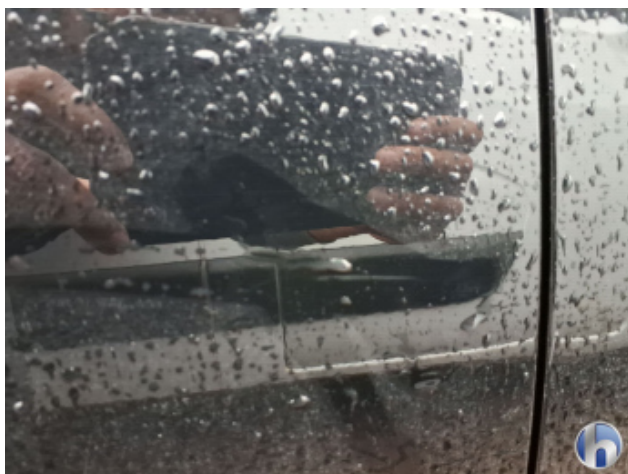
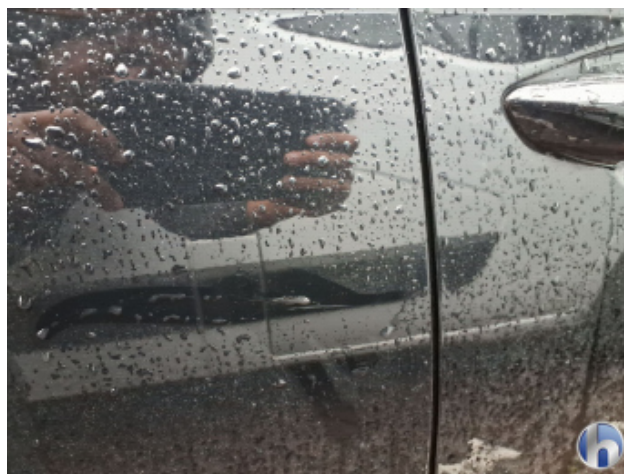
| | Bauteil | Schaden | Rep.-Art |
|---|---|---|---|
| 2. | Tür Hinten - Rechts | Kratzer | Lackieren |

2. Tür Hinten - Rechts  
**Kratzer - Lackieren**

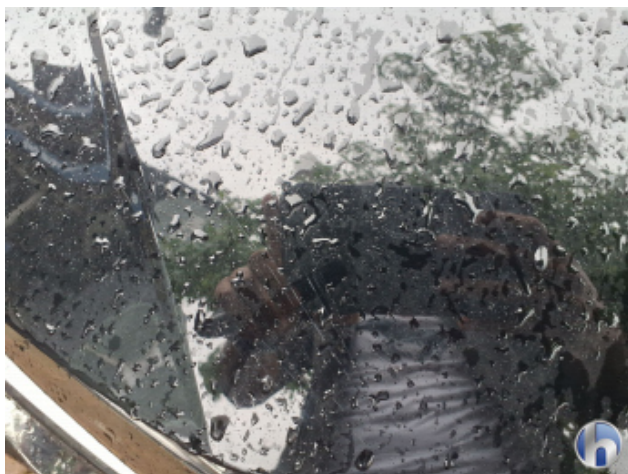
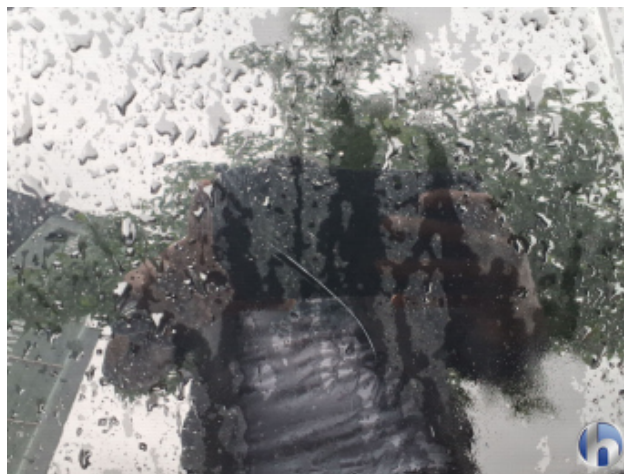
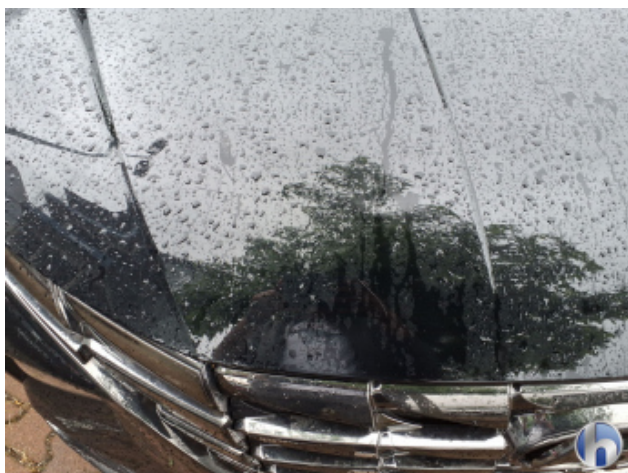
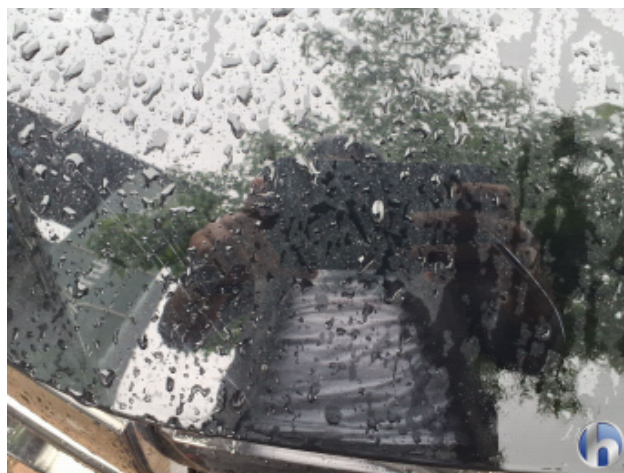
| | Bauteil | Schaden | Rep.-Art |
|---|---|---|---|
| 3. | Motorhaube | Kratzer | Lackieren |

3. Motorhaube  
**Kratzer - Lackieren**

3. Motorhaube  
Kratzer - Lackieren

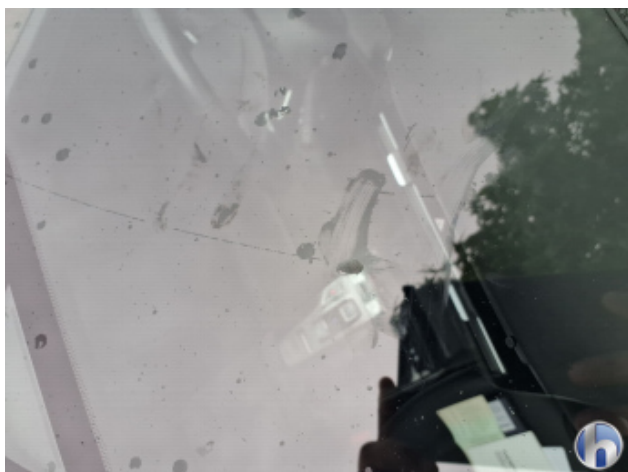
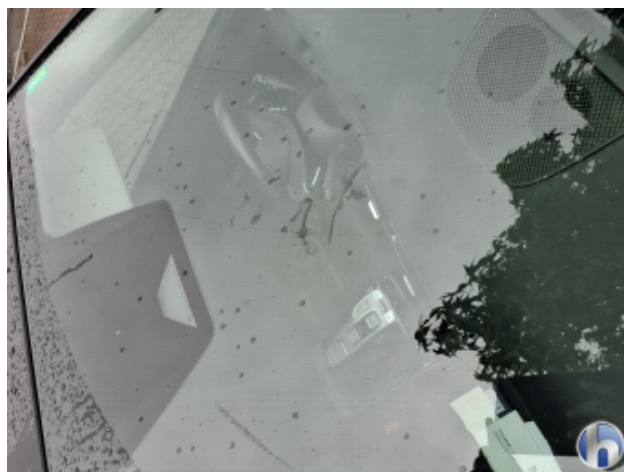
| | Bauteil | Schaden | Rep.-Art |
|---|---|---|---|
| 4. | Windschutzscheibe | Gebrauchsspuren | Ohne Reparatur |

4. Windschutzscheibe  
Gebrauchsspuren - Ohne Reparatur

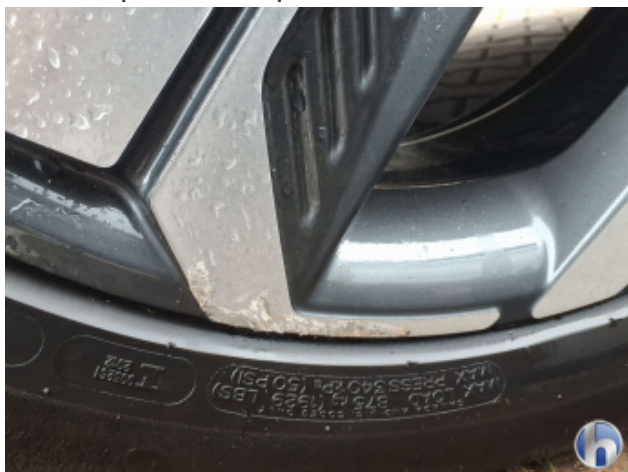
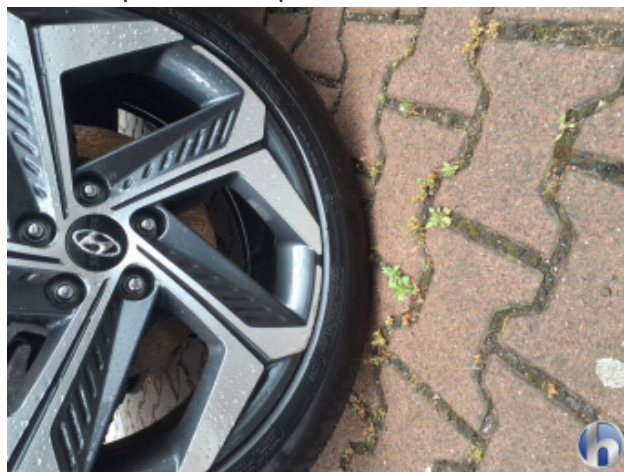
| | Bauteil | Schaden | Rep.-Art |
|---|---|---|---|
| 5. | Felge Hinten - Rechts | Kratzer | Smart Repair |

5. Felge Hinten - Rechts  
Kratzer - Smart Repair

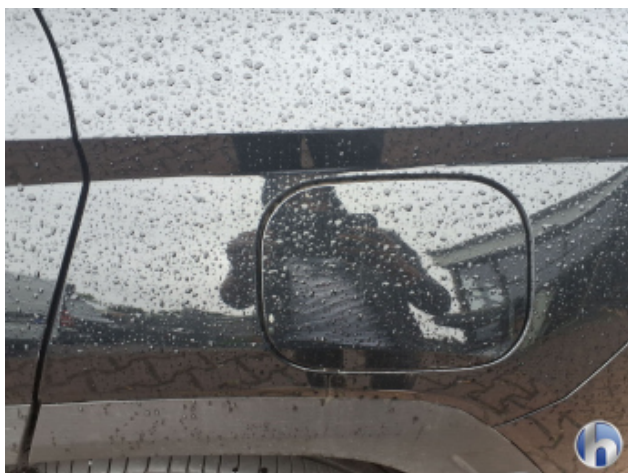
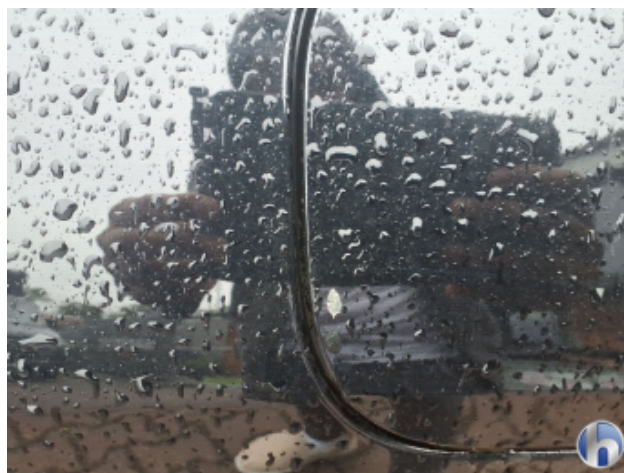
| | Bauteil | Schaden | Rep.-Art |
|---|---|---|---|
| 6. | Seitenwand - Hinten - Links | Kratzer | Lackieren |

6. Seitenwand - Hinten - Links  
**Kratzer - Lackieren**

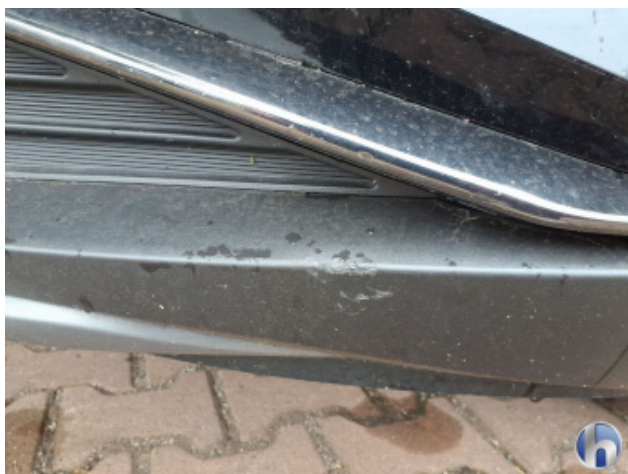
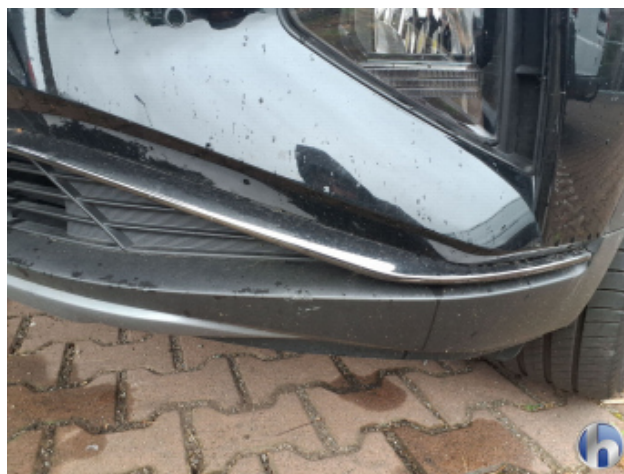
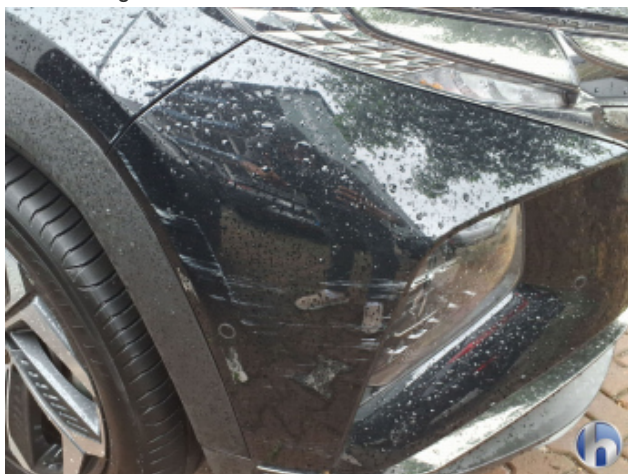
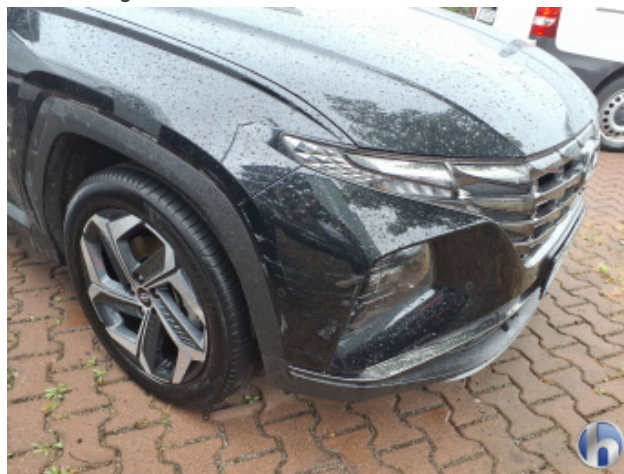
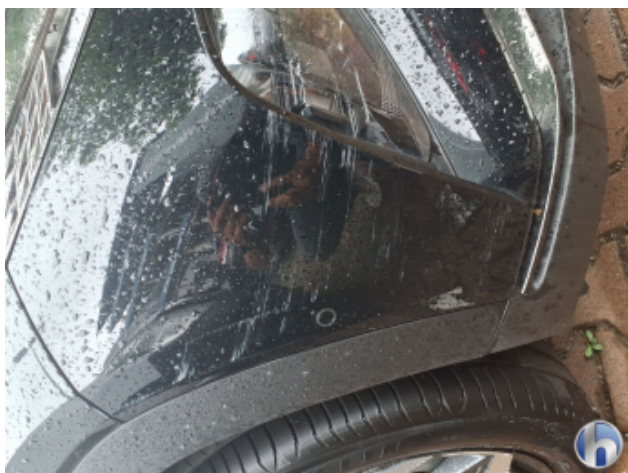
| | Bauteil | Schaden | Rep.-Art |
|---|---|---|---|
| 7. | Stoßfänger Vorne | Abschürfung | Lackieren |

7. Stoßfänger Vorne  
**Abschürfung - Lackieren**

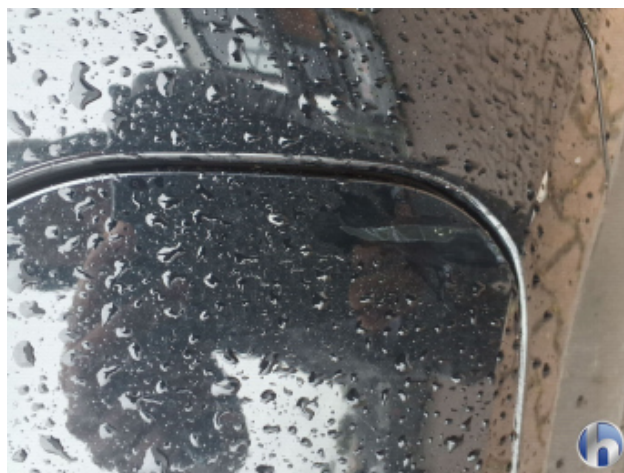
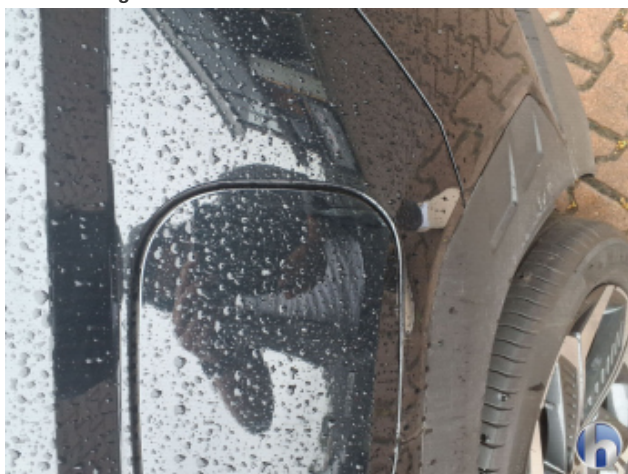
| | Bauteil | Schaden | Rep.-Art |
|---|---|---|---|
| 9. | Tankklappe | Lackabplatzer | Smart Repair |

9. Tankklappe  
**Lackabplatzer - Smart Repair**

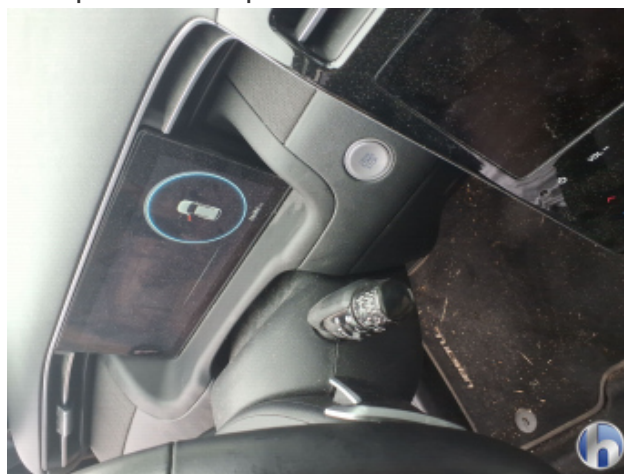
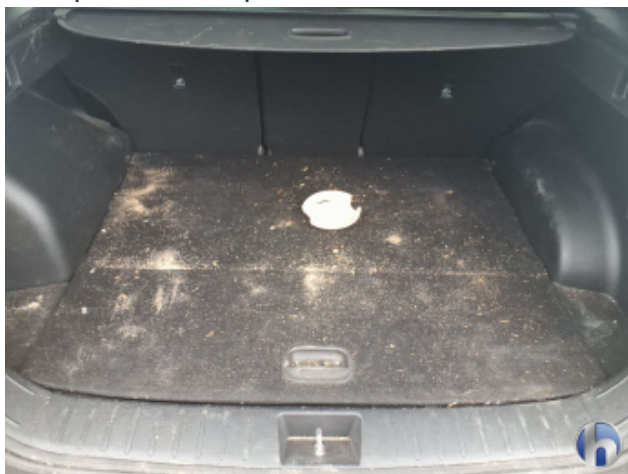
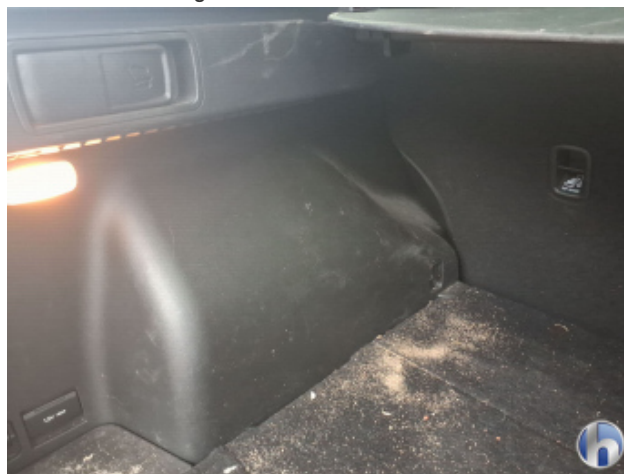
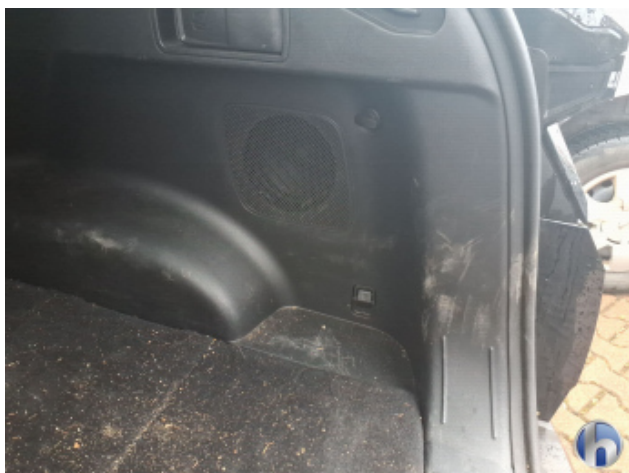
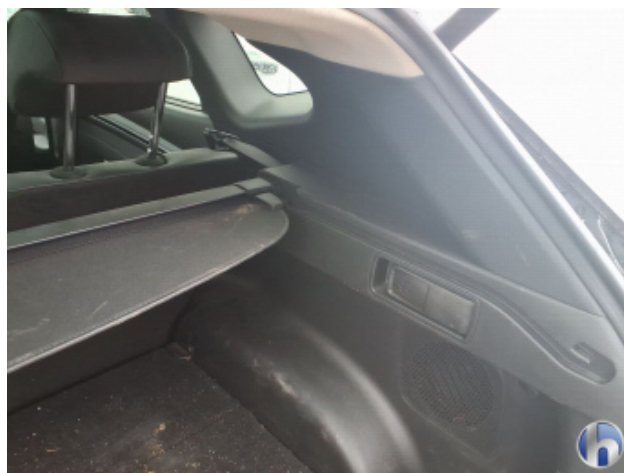
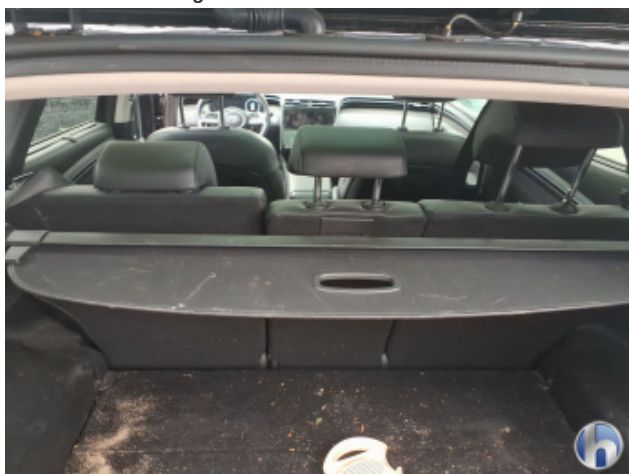
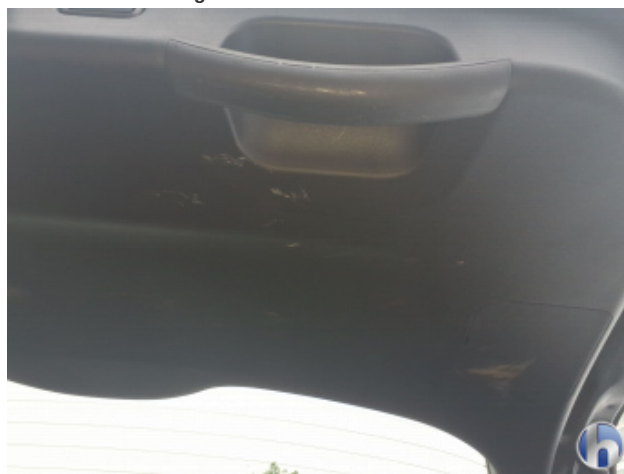
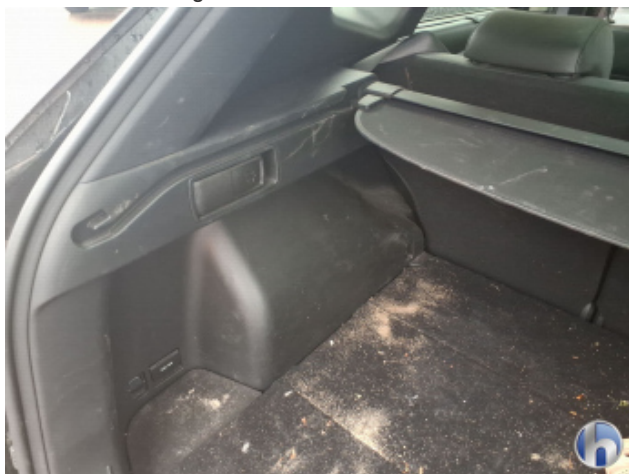
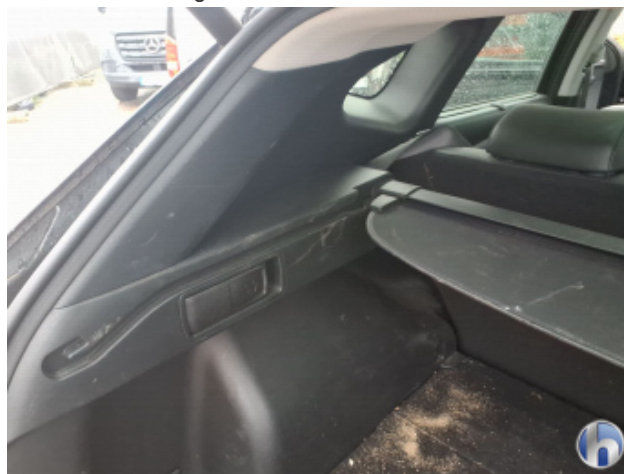
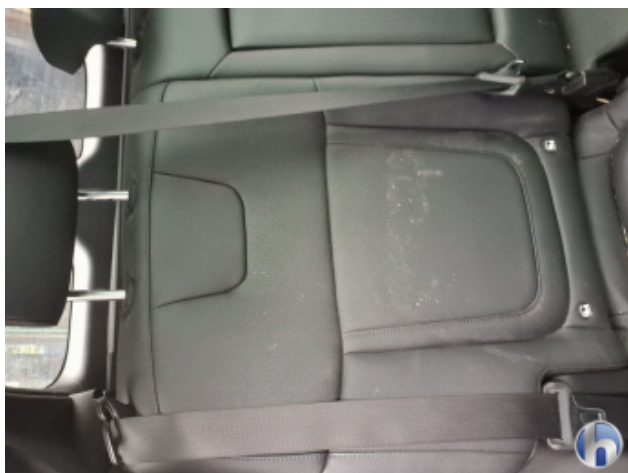
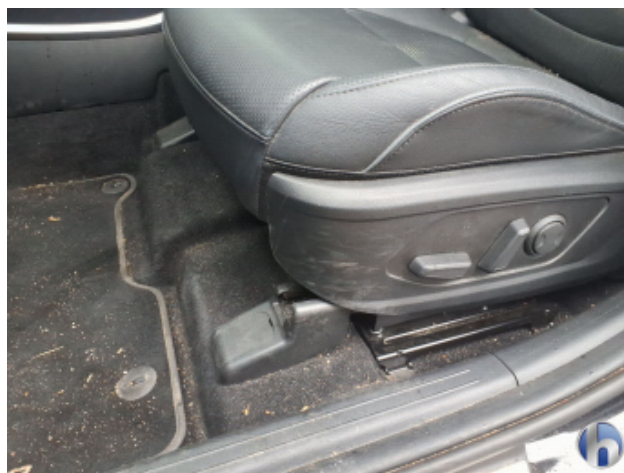
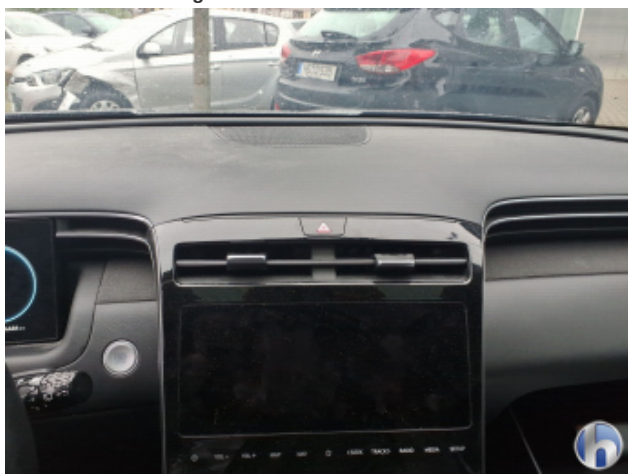
| | Bauteil | Schaden | Rep.-Art |
|---|---|---|---|
| 10. | Innenraum | Verschmutzt | Reinigen |

10. Innenraum  
**Verschmutzt - Reinigen**

10. Innenraum  
Verschmutzt - Reinigen

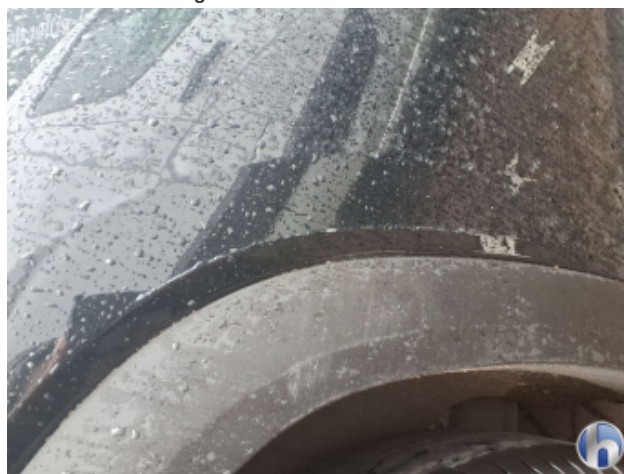
| | Bauteil | Schaden | Rep.-Art |
|---|---|---|---|
| 13. | Radlauf re.hi. | Kratzer | Smart Repair |

13. Radlauf re.hi.  
Kratzer - Smart Repair
