Operator		Inspection condition	sufficient
License number		Mileage (Read)	11,548 km
Manufacturer	Opel	Next maintenance in	16,400 km
Type / Model	Astra 1.2 Turbo 96kW Edition Schräghecklimousine5-türig 1199 ccm 130 PS / 96 KW bleifrei 6-Gang Manuell	Main inspection	
Vehicle Identification number	VXKFPHNSLP1015087	Power / Engine displacement	96 kW / 1,199 ccm
First registration	22 May 2023	Upholstery/Colour	Alcantara / Leather / Black
Last maintenance		Paintwork	Black
Fuel type	Petrol	Gearbox	Manual

Zustandsbericht

Inspection date: 18 Jun 2026
Protocol number: 46163495

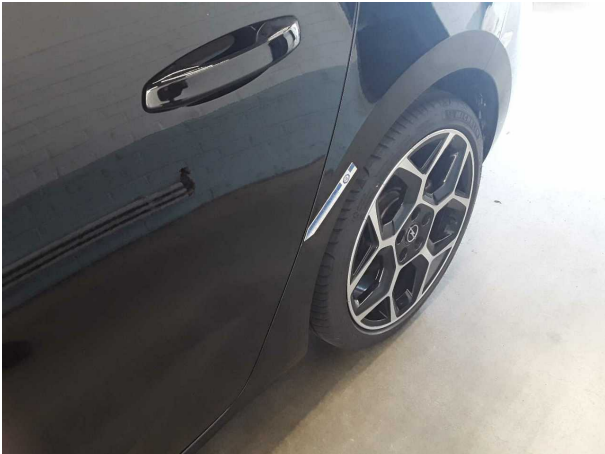
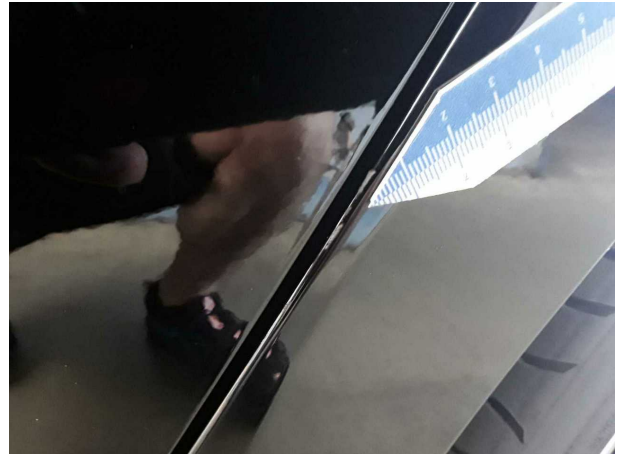
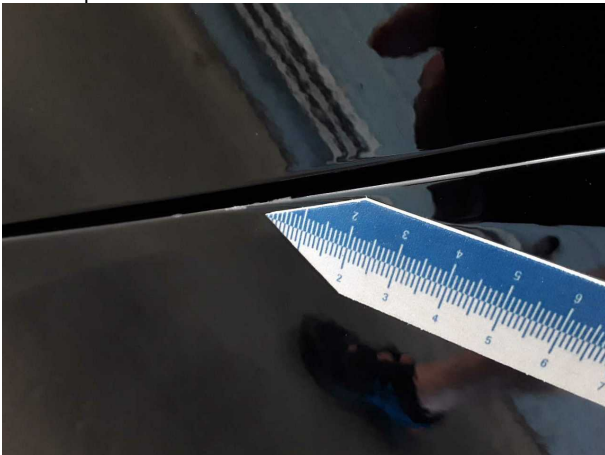
No.	Component group	Description
1	Side panel - rear left side	Side panel - Scratch(es) - Smart repair
2	Wheel / tyres	Alloy rim - rear left side - Scratched - Loss in value
3	Wheel / tyres	Alloy rim - front right side (Sicherheitsrelevante Beschädigung) - Scratched - Loss in value

Damage #1: Side panel - rear left side: Side panel - Scratch(es) - Smart repair

Damage #1: Side panel - rear left side: Side panel - Scratch(...)
- Smart repair

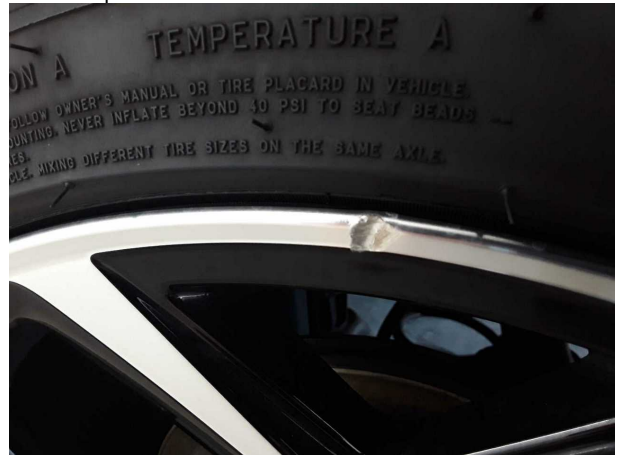
Damage #2: Wheel / tyres: Alloy rim - rear left side - Scratched
- Loss in value

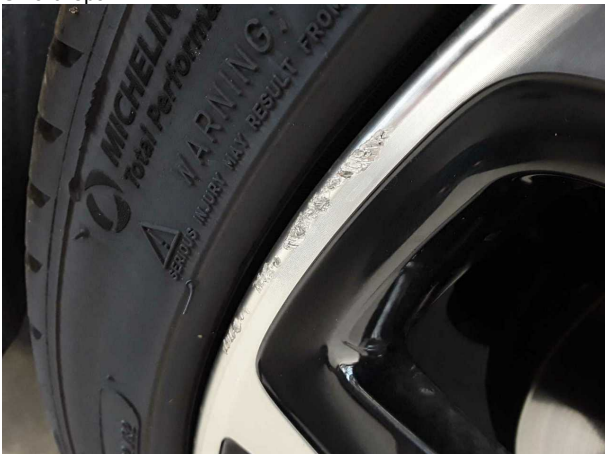
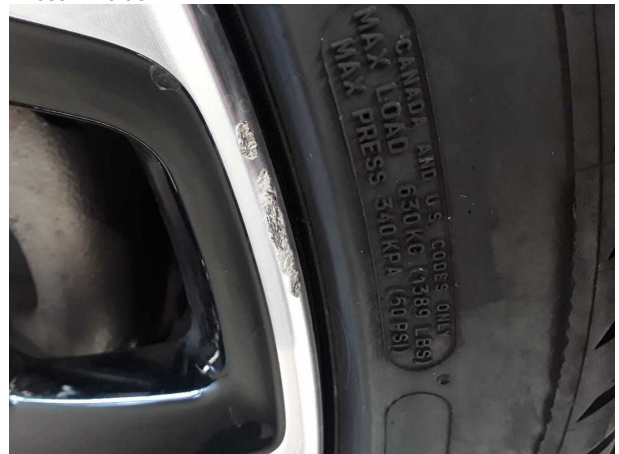
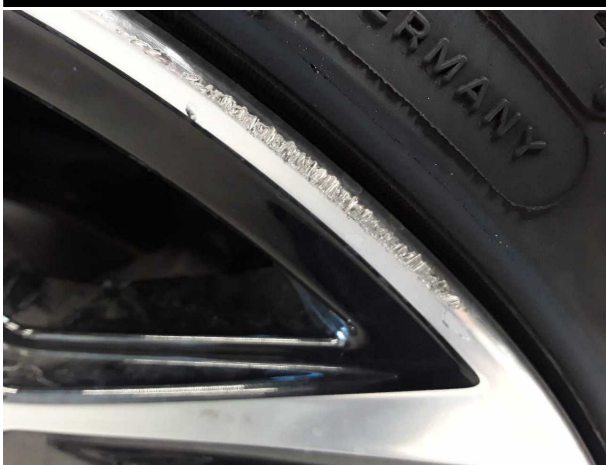
Damage #3: Wheel / tyres: Alloy rim - front right side
(Sicherheitsrelevante Beschädigung) - Scratched - Loss in value

Damage #3: Wheel / tyres: Alloy rim - front right side
(Sicherheitsrelevante Beschädigung) - Scratched - Loss in

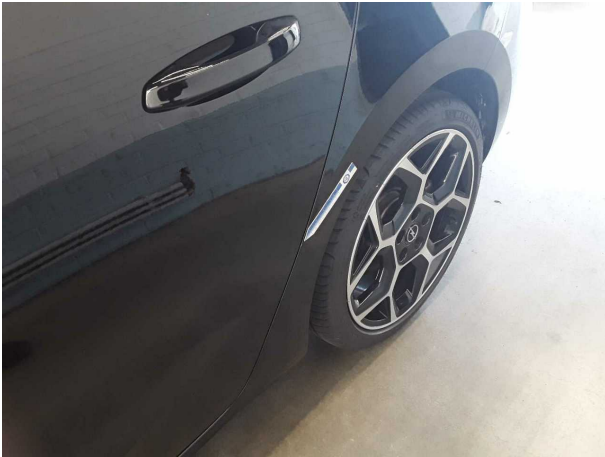
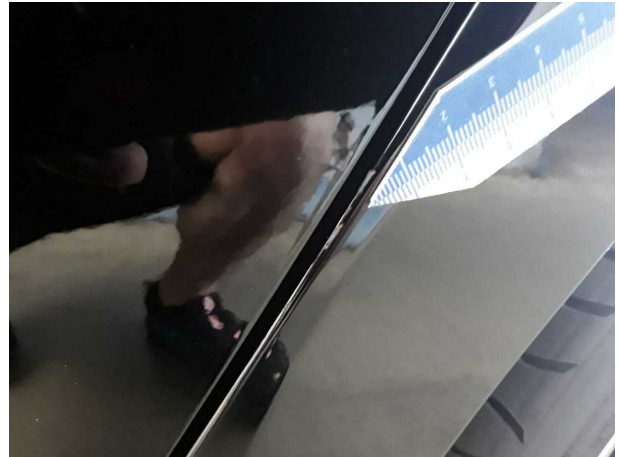
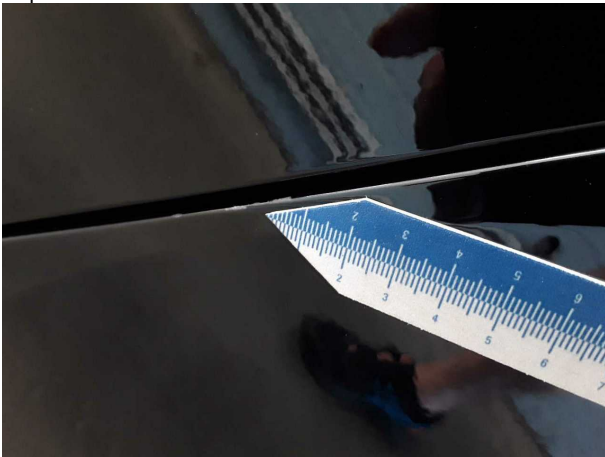
Nr.	Bauteilgruppe	Beschreibung
1	Seitenwand links	Seitenwand - Kratzer - Smart Repair
2	Rad/Reifen	Leichtmetallfelge hinten links - verkratzt / verschürft - Wertminderung
3	Rad/Reifen	Leichtmetallfelge vorn rechts (Sicherheitsrelevante Beschädigung) - verkratzt / verschürft - Wertminderung

Beschädigung #1: Seitenwand links: Seitenwand - Kratzer - Smart Repair

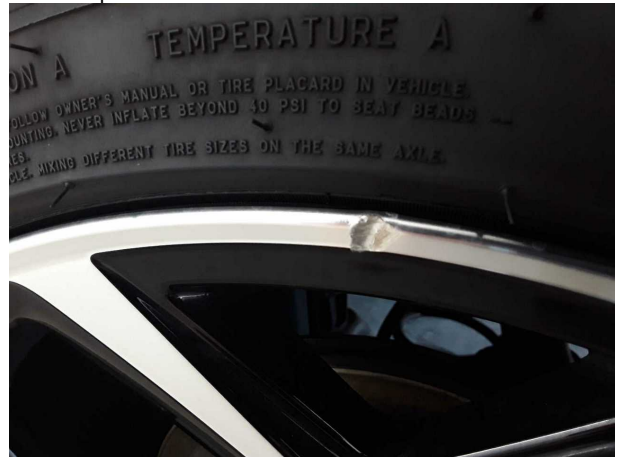
Beschädigung #2: Rad/Reifen: Leichtmetallfelge hinten links - verkratzt / verschürft - Wertminderung

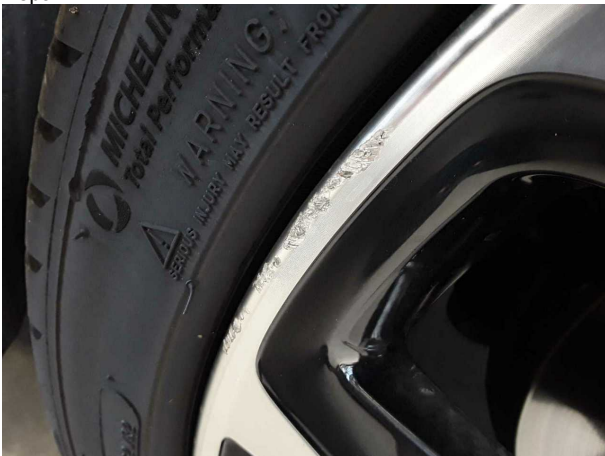
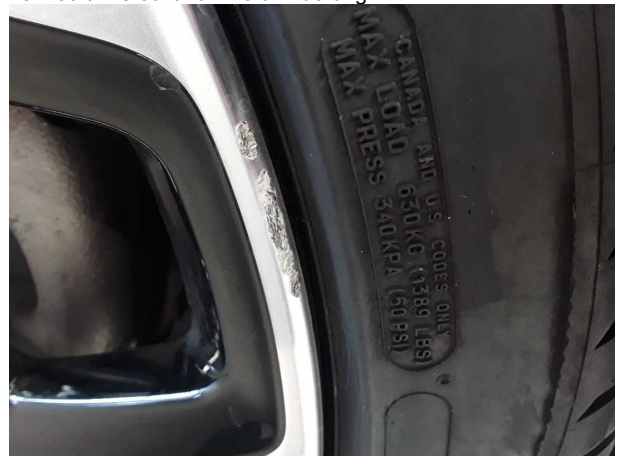
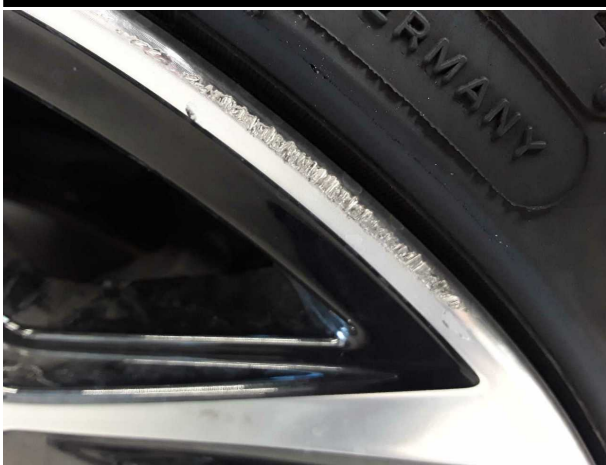
Beschädigung #3: Rad/Reifen: Leichtmetallfelge vorn rechts (Sicherheitsrelevante Beschädigung) - verkratzt / verschürft -

Beschädigung #3: Rad/Reifen: Leichtmetallfelge vorn rechts
(Sicherheitsrelevante Beschädigung) - verkratzt / verschürft -
