BMW

VIN: WBA21GW030CV08089

Zulassungsdatum 28/04/2025	Laufleistung 35860 km
Farbe -	Jahr -	Polster -
Anzahl der Türen -	Anzahl der Sitze -	Generation -

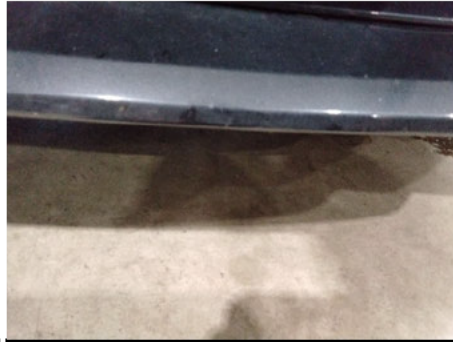
003	Stoßfänger / Vorne Lackiert : Ja	Kratzer	Lackieren

Stoßfänger / Vorne / Kratzer

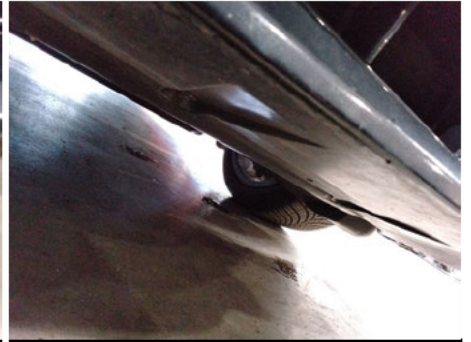
Stoßfänger / Vorne / Kratzer

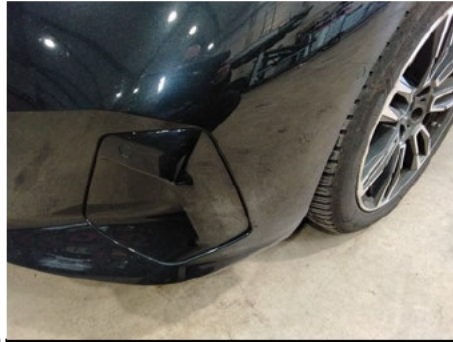
Stoßfänger / Vorne / Kratzer

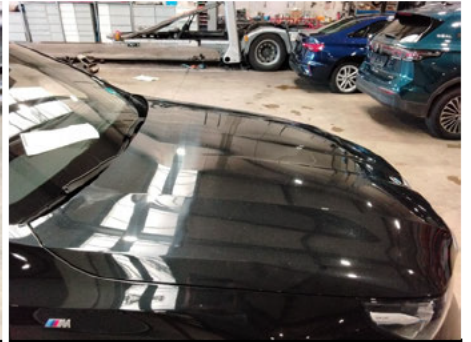
004 Motorhaube / Vorne

Fleck

Motorhaube / Vorne / Fleck

Polieren

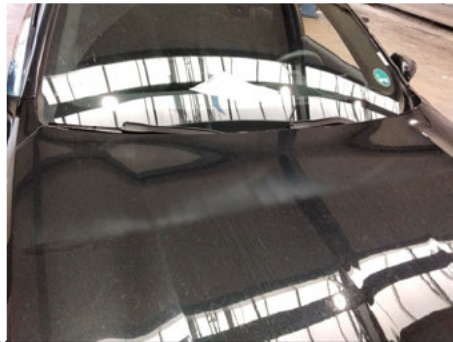
Motorhaube / Vorne / Fleck

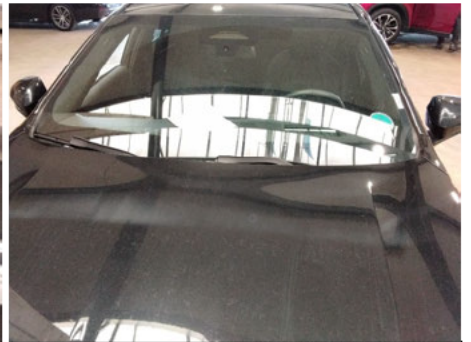
Motorhaube / Vorne / Fleck

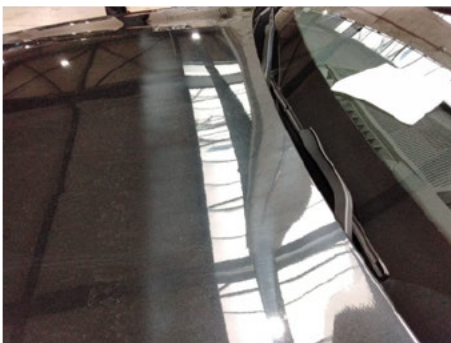
Motorhaube / Vorne / Fleck

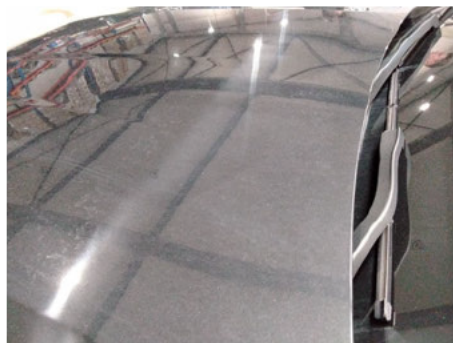
Motorhaube / Vorne / Fleck

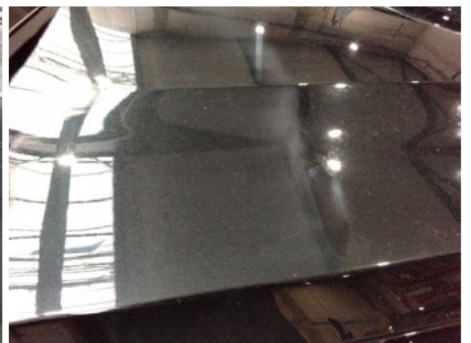
Motorhaube / Vorne / Fleck

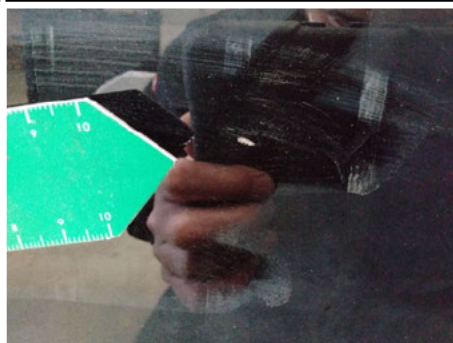
005 Tür / Vorne Rechts

Delle

Tür / Vorne Rechts / Delle

Reparieren

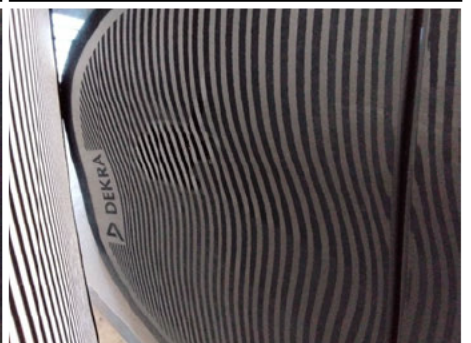
Tür / Vorne Rechts / Delle

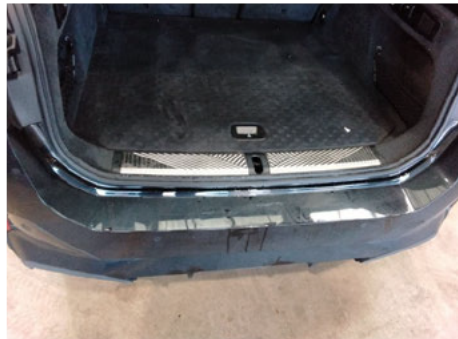
006 Stoßfänger oberhalb / Hinten

Kratzer

Stoßfänger oberhalb / Hinten / Kratzer

Lackieren

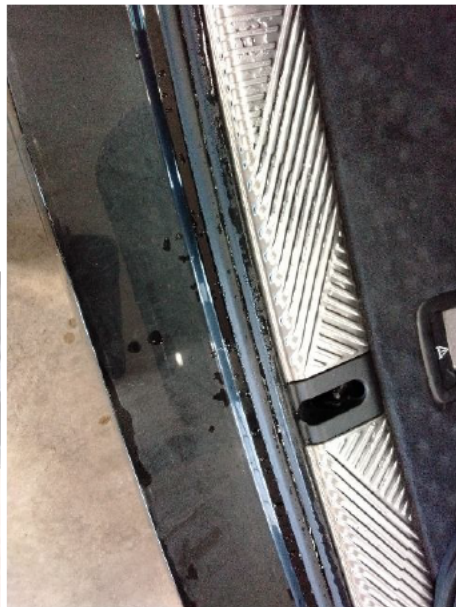
Stoßfänger oberhalb / Hinten / Kratzer

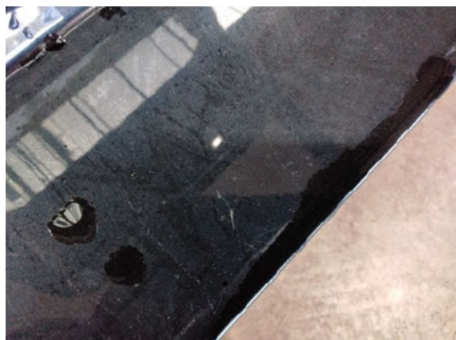
Stoßfänger oberhalb / Hinten / Kratzer

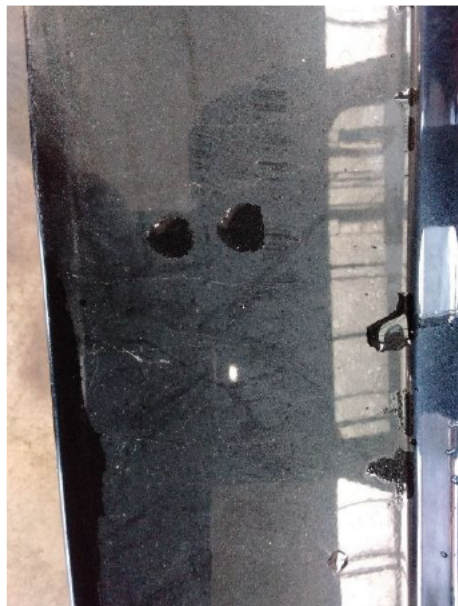
Stoßfänger oberhalb / Hinten / Kratzer

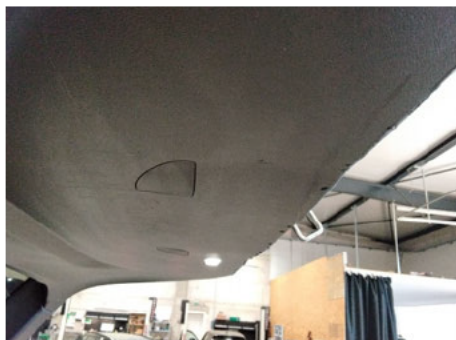
Ersetzen / Hinten / Delle

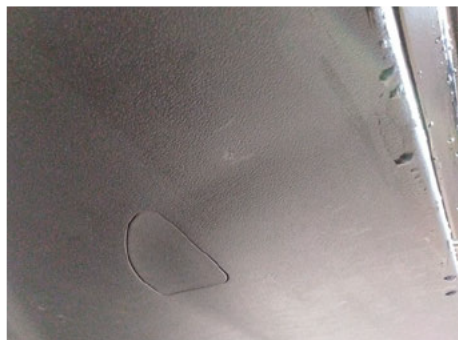
Ersetzen / Hinten / Delle

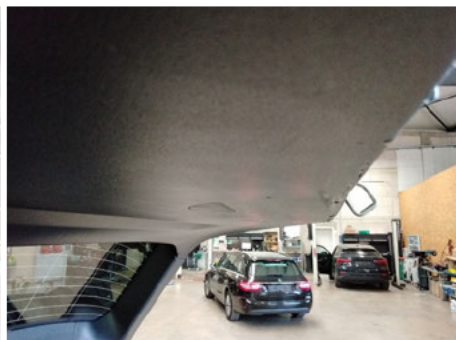
Ersetzen / Hinten / Delle

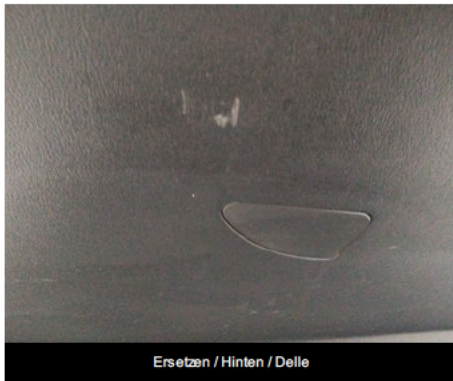
Ersetzen / Hinten / Delle

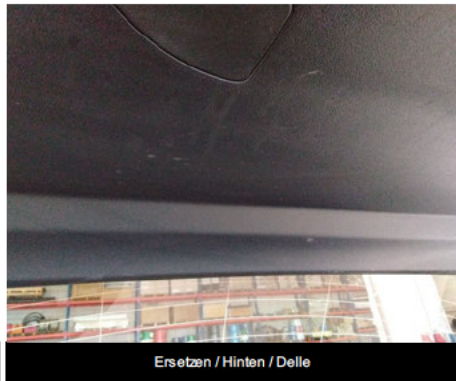
Ersetzen / Hinten / Delle

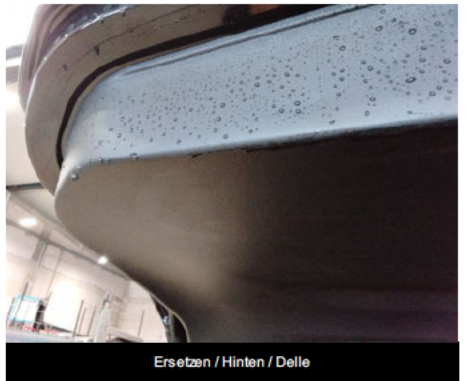
Ersetzen / Hinten / Delle

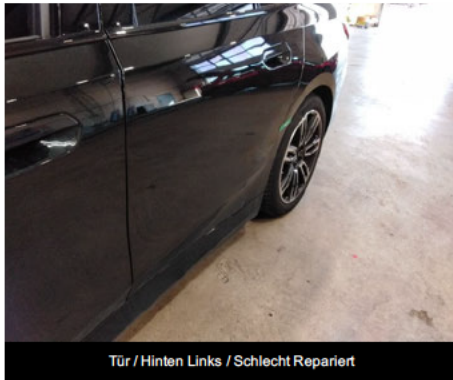
008 Tür / Hinten Links¹

Schlecht Repariert

¹ Wurde mit Lackstift Ausgebessert.

Tür / Hinten Links / Schlecht Repariert

Reparieren

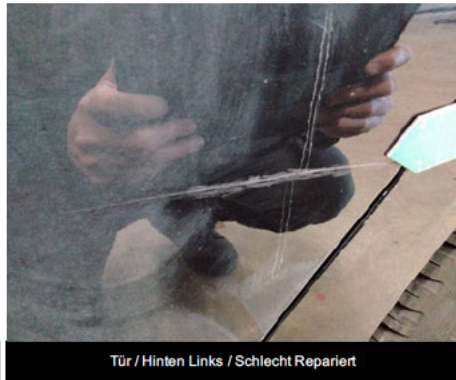
Tür / Hinten Links / Schlecht Repariert

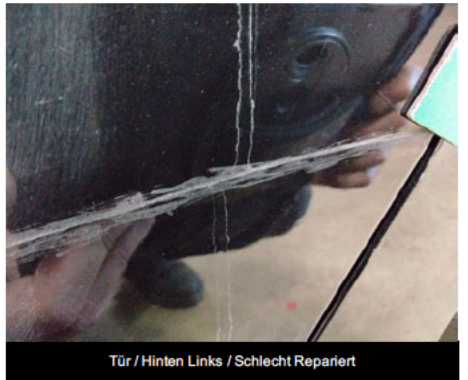
Tür / Hinten Links / Schlecht Repariert

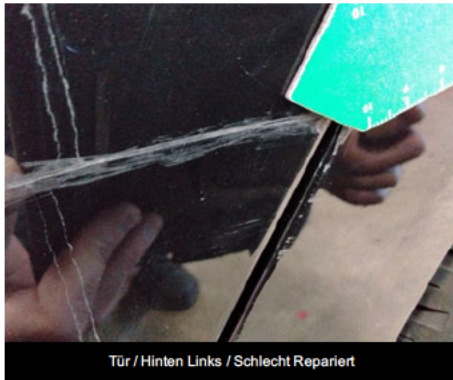
Tür / Hinten Links / Schlecht Repariert

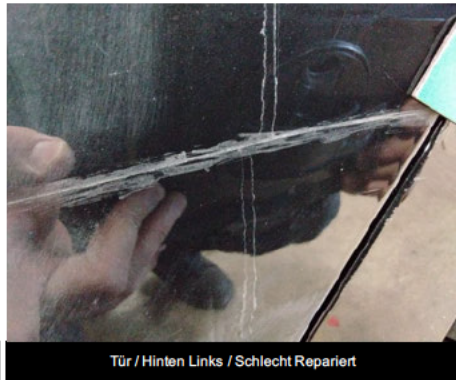
Tür / Hinten Links / Schlecht Repariert

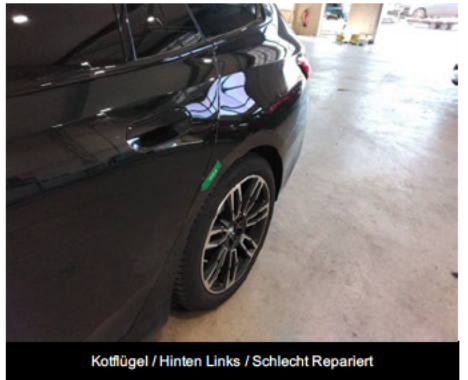
009 Kotflügel / Hinten Links²

Schlecht Repariert

² Wurde mit Lackstift Ausgebessert.

Kotflügel / Hinten Links / Schlecht Repariert

Reparieren

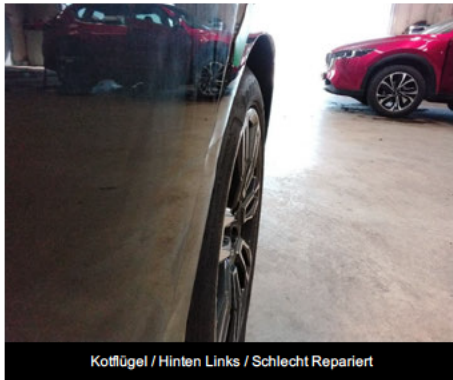
Kotflügel / Hinten Links / Schlecht Repariert

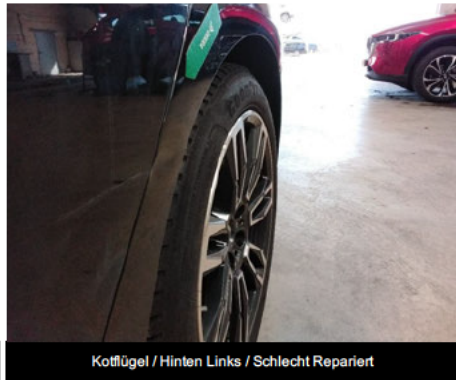
Kotflügel / Hinten Links / Schlecht Repariert

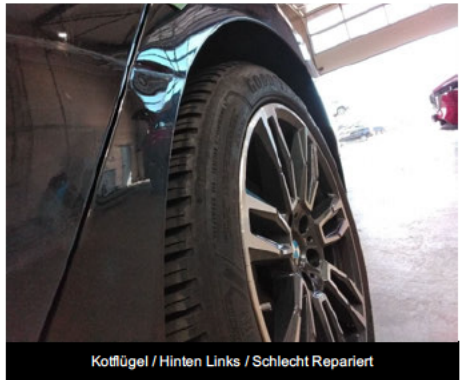
Kotflügel / Hinten Links / Schlecht Repariert

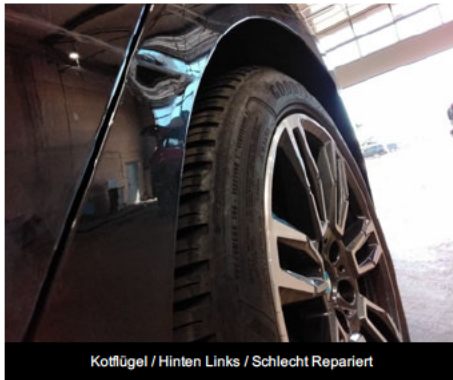
Kotflügel / Hinten Links / Schlecht Repariert

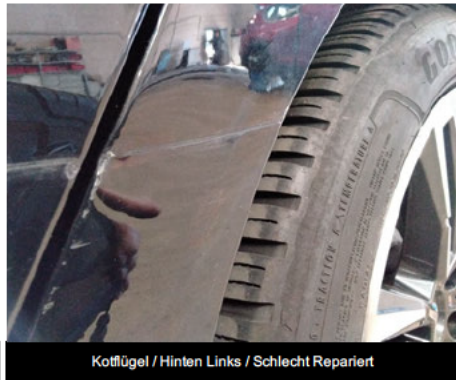
Kotflügel / Hinten Links / Schlecht Repariert

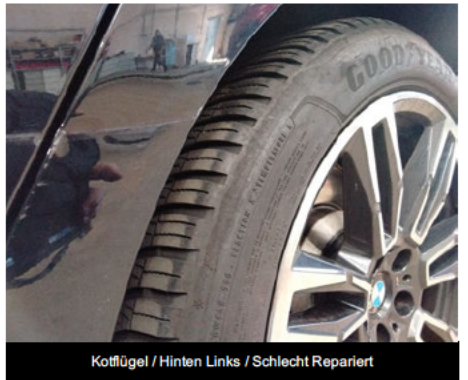
Kotflügel / Hinten Links / Schlecht Repariert

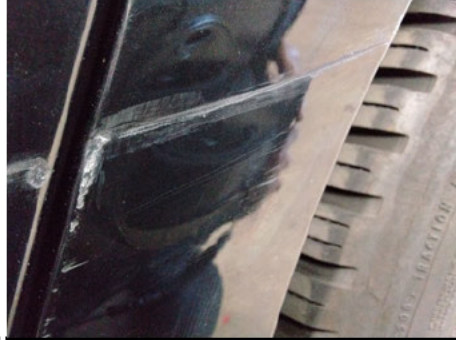
Kotflügel / Hinten Links / Schlecht Repariert

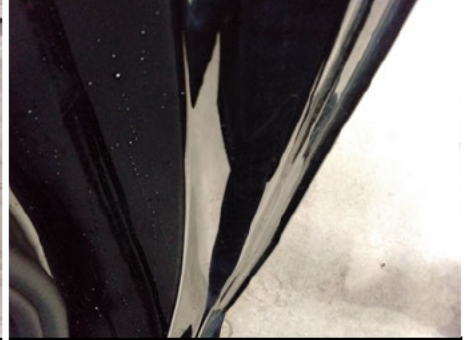
Kotflügel / Hinten Links / Schlecht Repariert

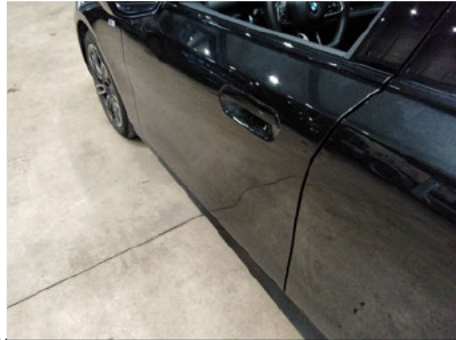
010 Tür / Vorne Links

Kratzer

Tür / Vorne Links / Kratzer

Smart Repair

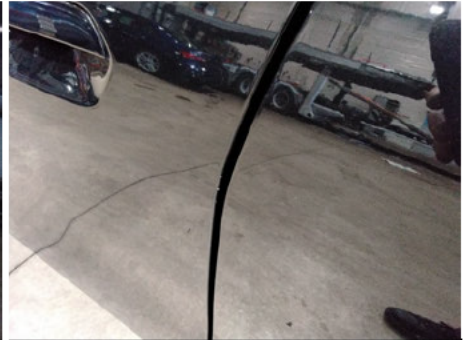
Tür / Vorne Links / Kratzer

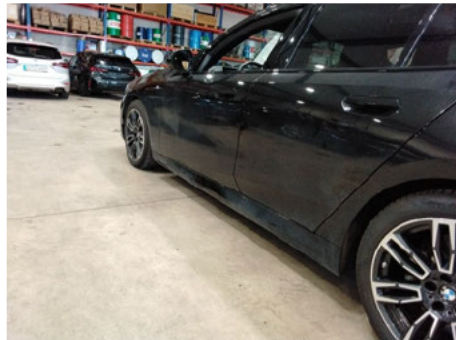
011 Schwellerverkleidung / Links

Kratzer

Schwellerverkleidung / Links / Kratzer

Lackieren

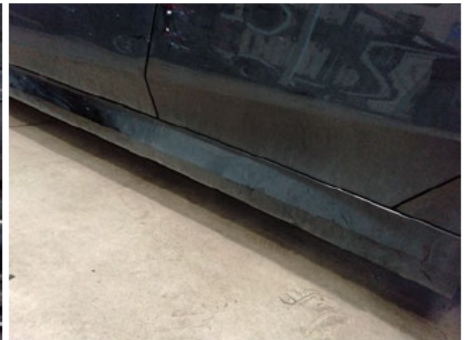
Schwellerverkleidung / Links / Kratzer

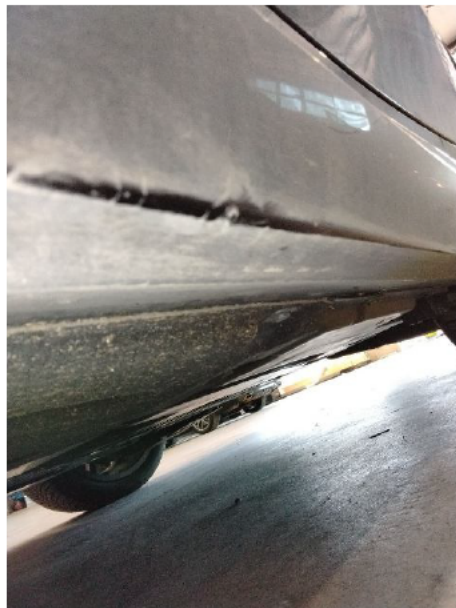
Schwellerverkleidung / Links / Kratzer

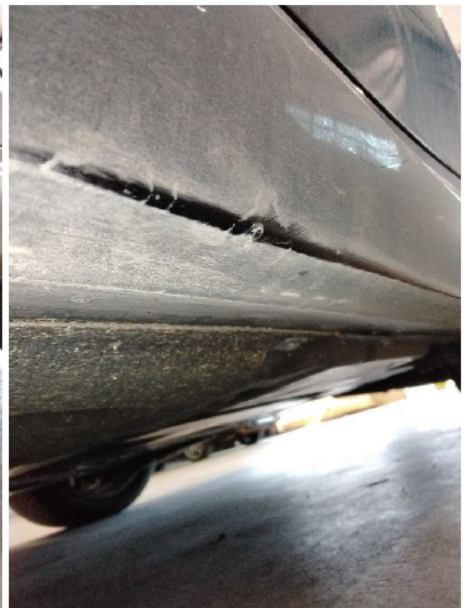
Schwellerverkleidung / Links / Kratzer

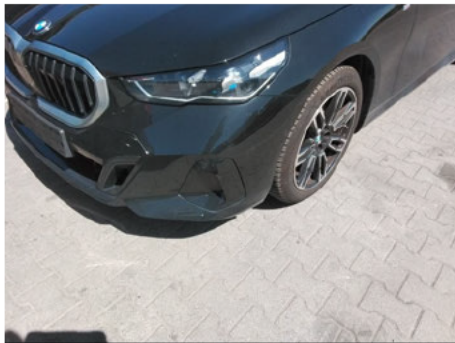
013 Stoßfängerleiste / Vorne Links
Lackiert : Ja

Kratzer

Stoßfängerleiste / Vorne Links / Kratzer

Lackieren

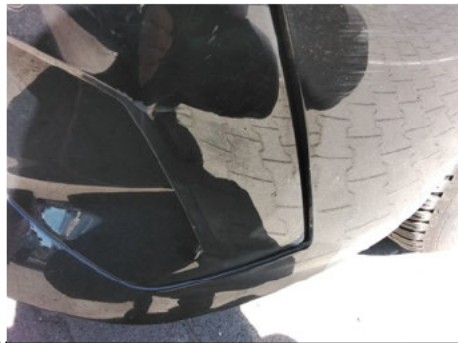
Stoßfängerleiste / Vorne Links / Kratzer

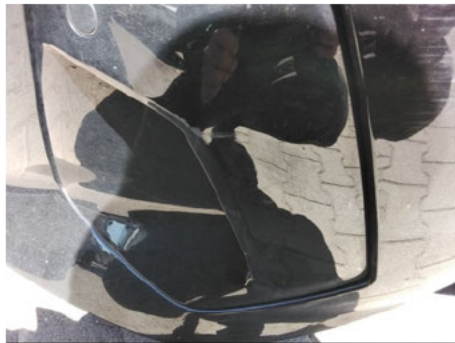
Stoßfängerleiste / Vorne Links / Kratzer
