# Zustandsbericht

Berichts-Nr: 10280384  
vom: 23.03.2026

<b>Fahrzeugkategorie:</b>	Personenkraftwagen
<b>Fahrzeugart:</b>	SUV
<b>Hersteller:</b>	Volkswagen
<b>Modell:</b>	T-Roc
<b>HSN / TSN:</b>	0603 / COS
<b>Erstzulassungsdatum:</b>	28.10.2022
<b>Laufleistung:</b>	65.987 km
<b>Nachweis Kilometerstand:</b>	Abgelesen
<b>Farbe:</b>	Pure White
<b>Farbe Dach:</b>	Schwarz
<b>Antriebsart:</b>	Frontantrieb
<b>Motorisierung/Kraftstoff:</b>	Diesel
<b>Hubraum:</b>	2.000 ccm
<b>Leistung:</b>	85 kW (116 PS)
<b>Fahrzeuglänge:</b>	
<b>Fahrzeughöhe:</b>	
<b>Fahrzeugbreite:</b>	
<b>Zulässiges Gesamtgewicht:</b>	
<b>Radstand:</b>	
<b>Anzahl Achsen:</b>	2
<b>Zylinder:</b>	4
<b>Schadstoffklasse:</b>	Euro 6
<b>Anzahl Türen:</b>	4
<b>Anzahl Sitze:</b>	5
<b>Getriebe:</b>	Schaltgetriebe 6-Gang
<b>Polsterart:</b>	Stoff
<b>Interieurfarbe:</b>	Titanschwarz-Grau/Titanschwarz/Schwarz
<b>Anzahl vorhandene Schlüssel:</b>	2

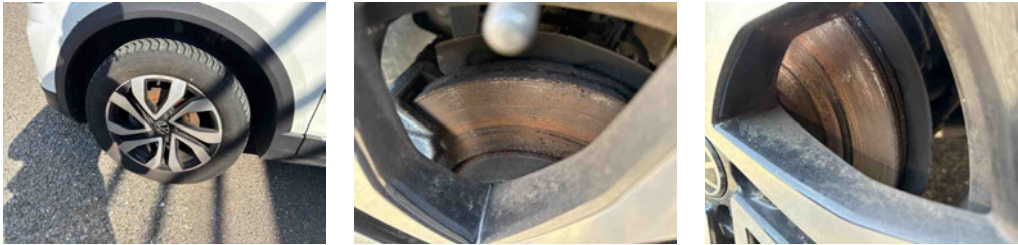
1 - Bremsscheibe vorne links - Korrosion - Ersetzen

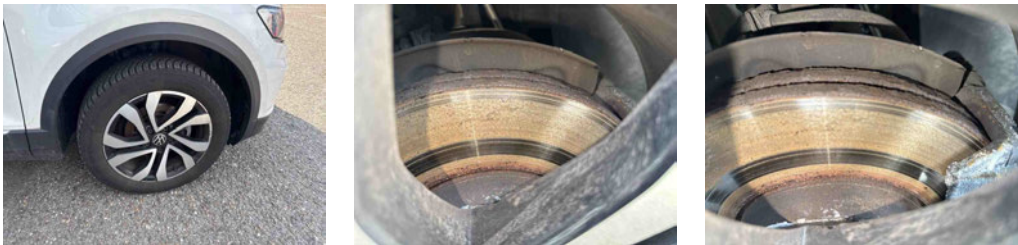
2 - Bremsscheibe vorne rechts - Korrosion - Ersetzen

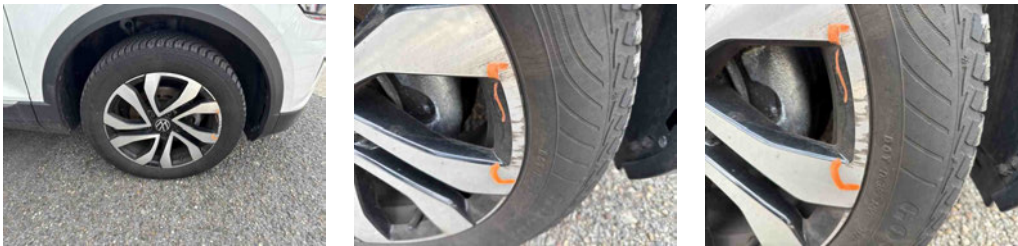
3 - Alufelge glanzgedreht vorne rechts - Kratzer - Optische Wertminderung

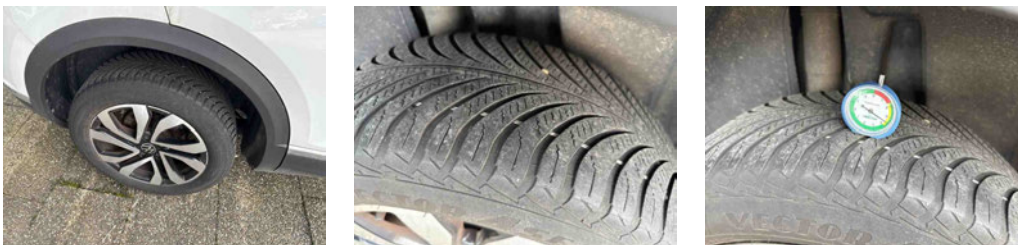
Hersteller	Ort	Position	Typ	Felge	Dimension	Profiltiefe
Goodyear	Vorne	Links	Ganzjahresreifen	Aluminium	215/55 R 17 94 V	5,0 mm
Goodyear	Vorne	Rechts	Ganzjahresreifen	Aluminium	215/55 R 17 94 V	5,0 mm
Goodyear	Hinten	Links	Ganzjahresreifen	Aluminium	215/55 R 17 94 V	4,0 mm
Goodyear	Hinten	Rechts	Ganzjahresreifen	Aluminium	215/55 R 17 94 V	3,0 mm

4 - Reifen hinten rechts - Verschlissen - Ersetzen

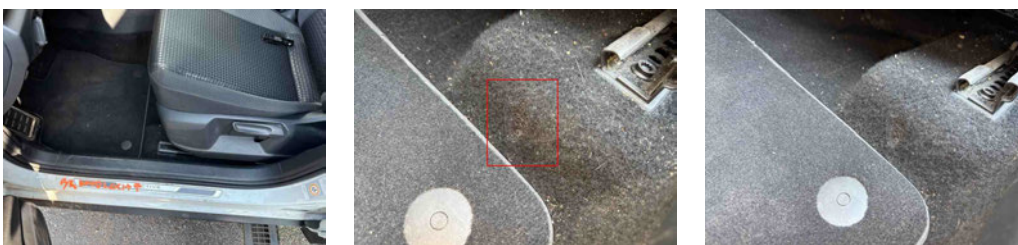
5 - Bodenteppich - Verbrannt - Smart Repair
