# Zustandsbericht

| Hersteller / Modell | Tesla Model Y Long Range Dual Motor AWD | | |
| Kennzeichen | | Fahrgestellnummer | XP7YGCEK9PB181636 |
| Erstzulassung | 16.08.2023 | Laufleistung (abgelesen) | 86.150 km |

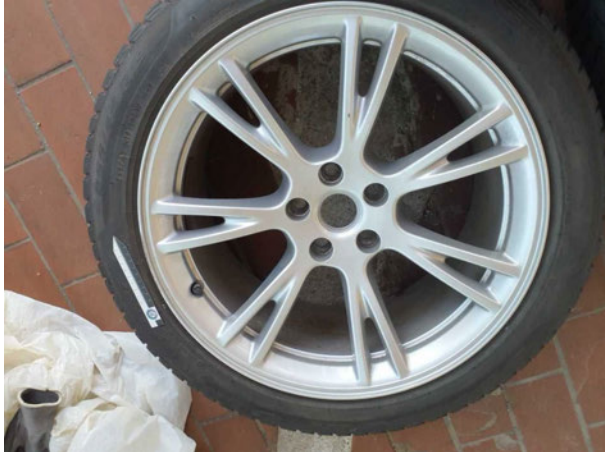
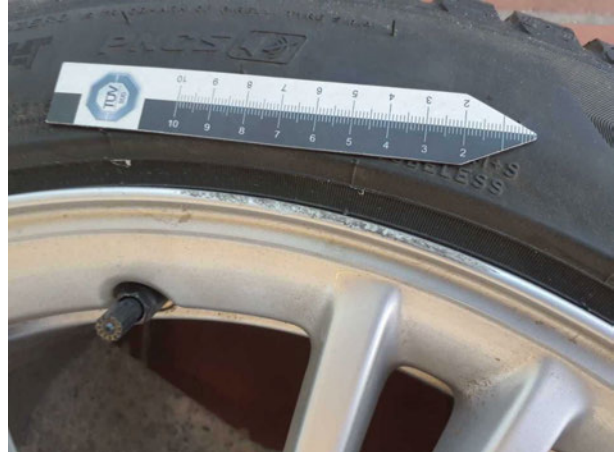
| 1 | Rad/Reifen | Leichtmetallfelge hinten links (Winterradsatz) - verkratzt / verschürft - Wertminderung |

**Beschädigung #1:** Rad/Reifen: Leichtmetallfelge hinten links (Winterradsatz) - verkratzt / verschürft - Wertminderung

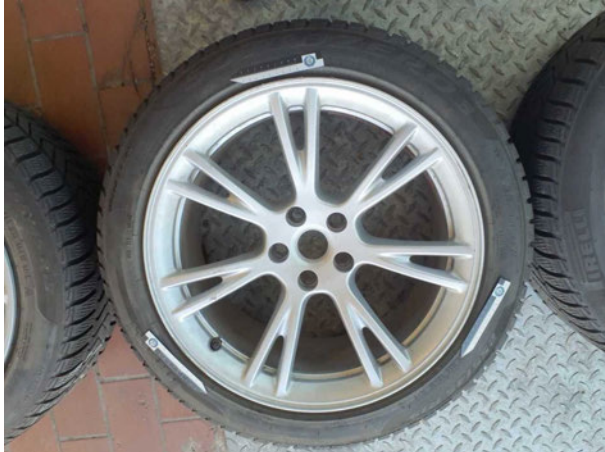
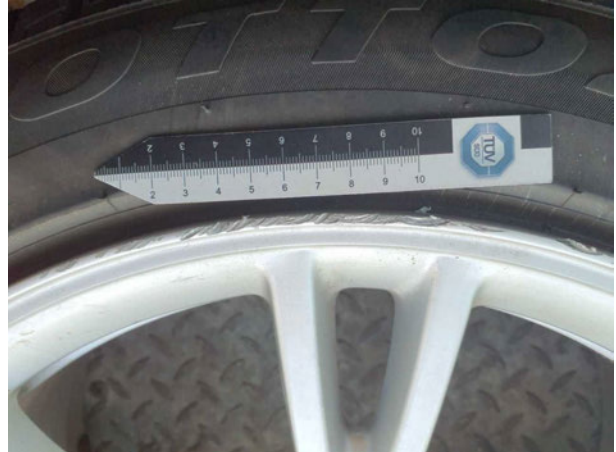
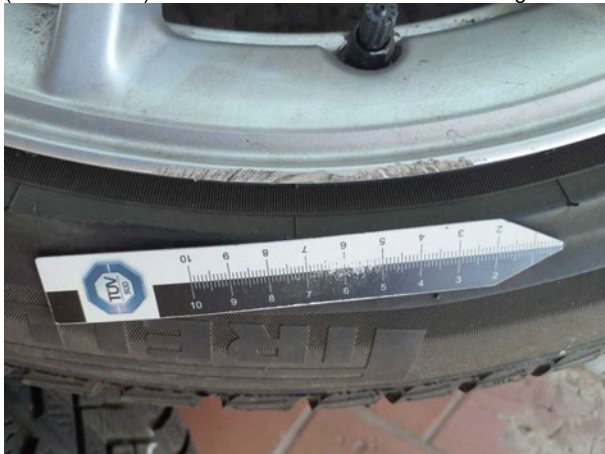
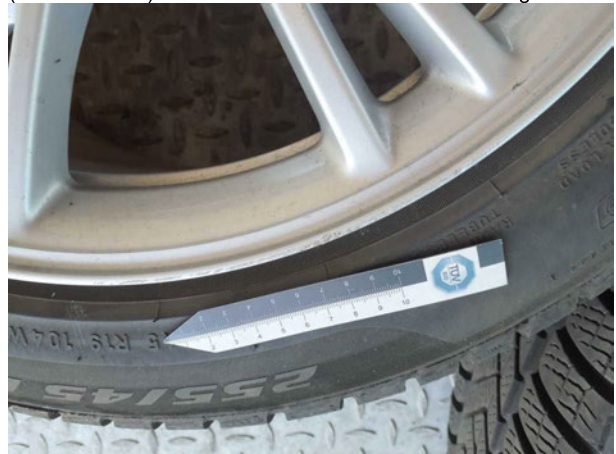
| 2 | Rad/Reifen | Leichtmetallfelge hinten rechts (Winterradsatz) - verkratzt / verschürft - Wertminderung |

**Beschädigung #2:** Rad/Reifen: Leichtmetallfelge hinten rechts (Winterradsatz) - verkratzt / verschürft - Wertminderung

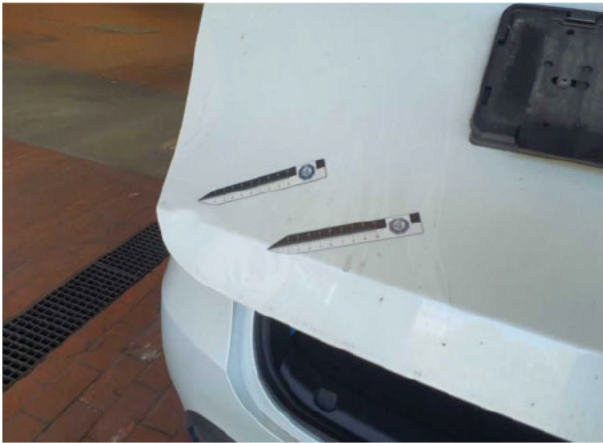
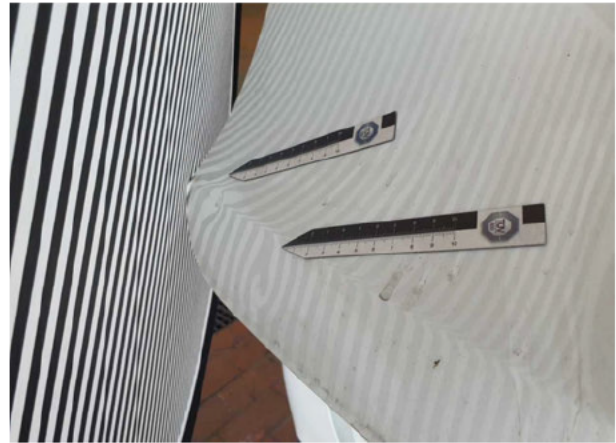
| 3 | Heckklappe/-tür | Heckklappe - Delle(n) - sanft instandsetzen |

**Beschädigung #3:** Heckklappe/-tür: Heckklappe - Delle(n) - sanft instandsetzen

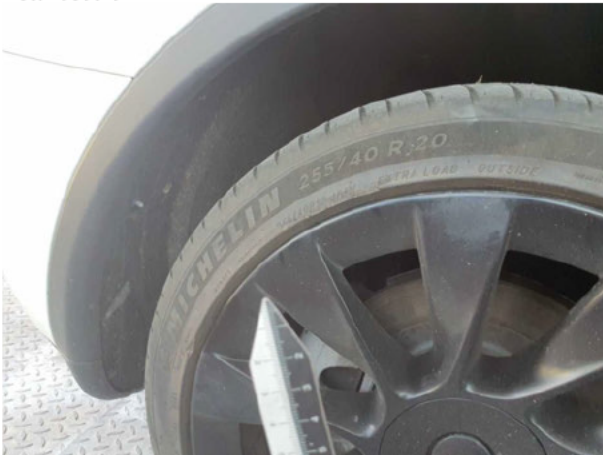
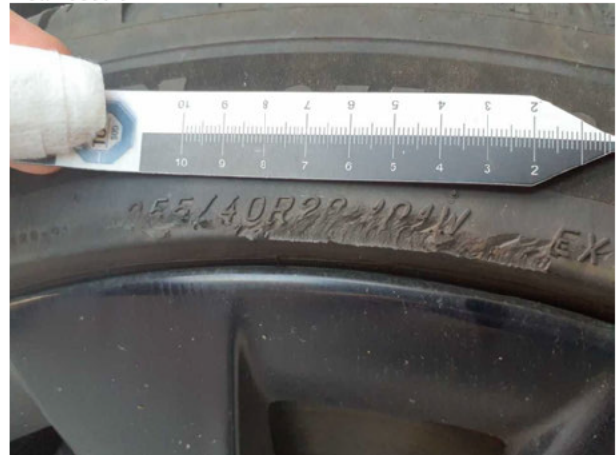
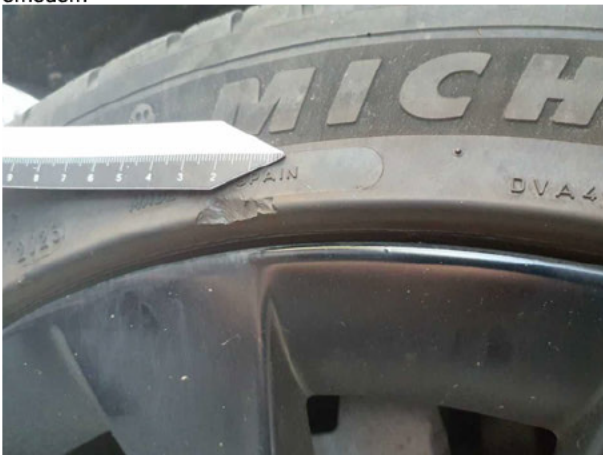
| 4 | Rad/Reifen | Reifen hinten rechts - beschädigt - erneuern |

**Beschädigung #4:** Rad/Reifen: Reifen hinten rechts - beschädigt - erneuern

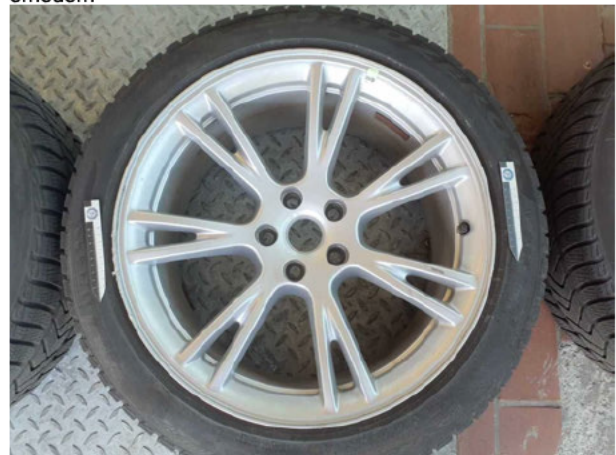
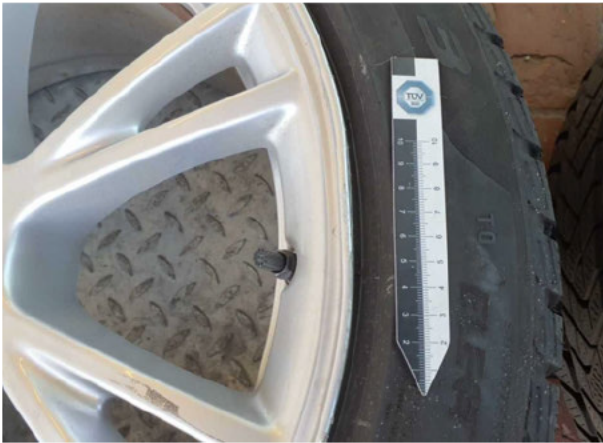
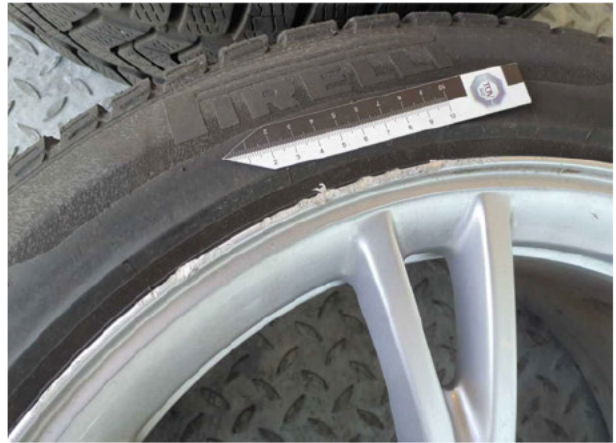
| 5 | Rad/Reifen | Leichtmetallfelge vorn rechts (Winterradsatz) - beschädigt - erneuern |

**Beschädigung #5:** Rad/Reifen: Leichtmetallfelge vorn rechts (Winterradsatz) - beschädigt - erneuern
