» Übersicht

Auftrags-Nr: 1002352145
Besichtigt am: 06.03.2026 11:16
Berichts-Nr: 10175527
FIN: WVVZZZAA9PD006052

Fahrzeugkategorie:	Personenkraftwagen
Fahrzeugart:	Limousine
Hersteller:	Volkswagen
Modell:	up!
HSN / TSN:	0603 / CMX
Erstzulassungsdatum:	22.02.2023
Laufleistung:	58.245 km
Nachweis Kilometerstand:	Abgelesen
Farbe:	Pure White
Farbe Dach:	Pure White
Antriebsart:	Frontantrieb
Motorisierung/Kraftstoff:	Benzin
Hubraum:	1.000 ccm
Leistung:	48 kW (66 PS)
Fahrzeuglänge:	
Fahrzeughöhe:	
Fahrzeugbreite:	
Zulässiges Gesamtgewicht:	
Radstand:	
Anzahl Achsen:	2
Zylinder:	3
Schadstoffklasse:	Euro 6
Anzahl Türen:	2
Anzahl Sitze:	4
Getriebe:	Schaltgetriebe 5-Gang
Polsterart:	Stoff
Interieurfarbe:	Ceramique-Titanschwarz/Titanschwarz/ Schwarz/Perlgrau
Anzahl vorhandene Schlüssel:	2

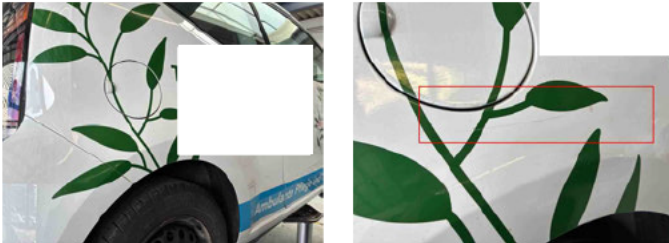
1 - Seitenwand hinten rechts - Kratzer - Lackieren

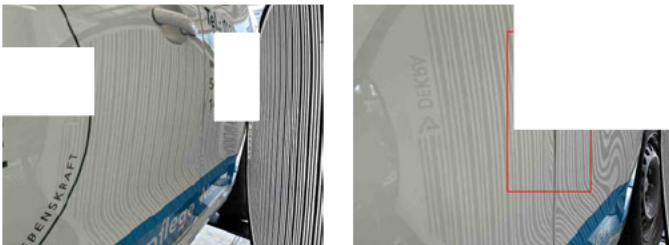
Bauteil	Lack (µm)
Lackschichtdicke Tür vorne links (µm)	209,0

2 - Tür vorne links - Delle(n) - Instandsetzen + lackieren

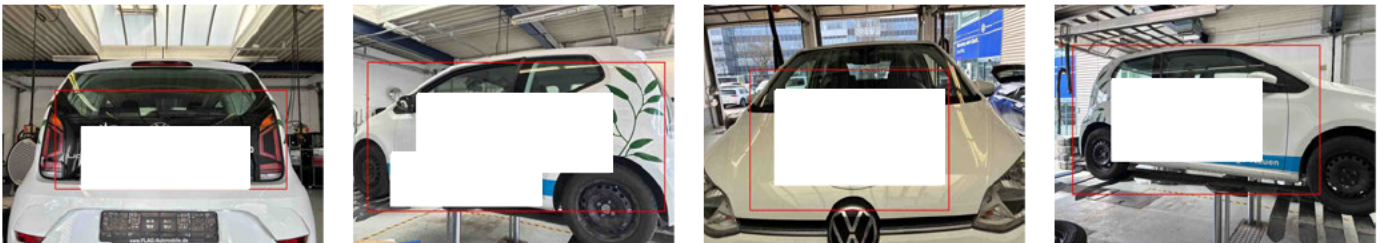
3 - Karosserie - Beklebt / beschriftet - Beschriftung entfernen

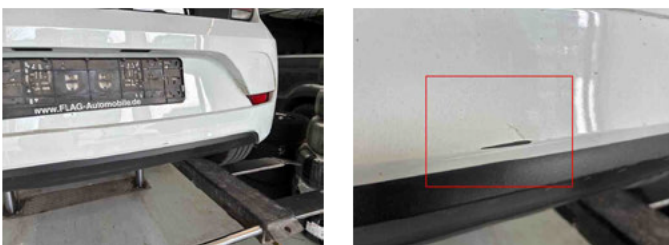
5 - Stoßfänger hinten - Kratzer - Smart Repair
