Volkswagen GOLF

FIN: WVVZZZAUZJP629046

Sachverständige Feststellungen

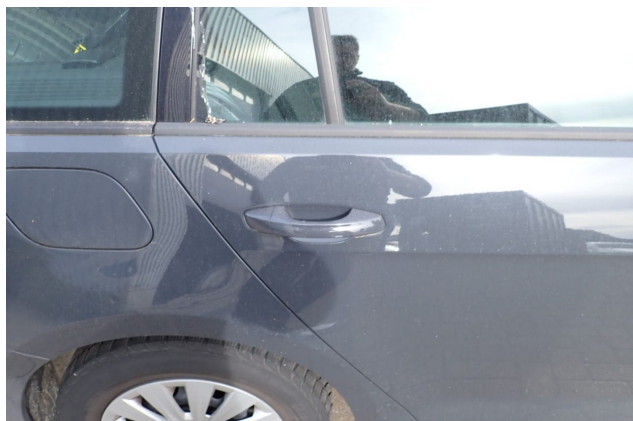
Beschädigung 1: Heckklappe/-tür: Griff außen - verkratzt / verschürft - kein Abzug

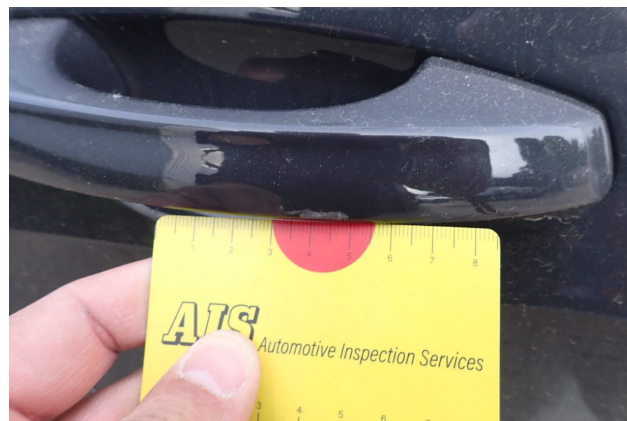
Beschädigung 1: Heckklappe/-tür: Griff außen - verkratzt / verschürft - kein Abzug

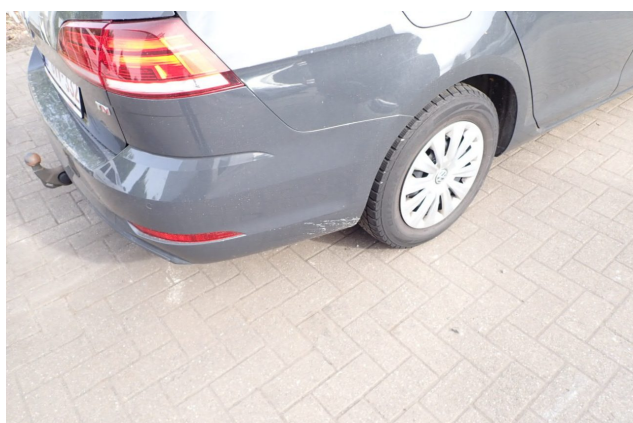
Beschädigung 2: Stossfänger hinten: Stossfänger hinten - verschmutzt - reinigen

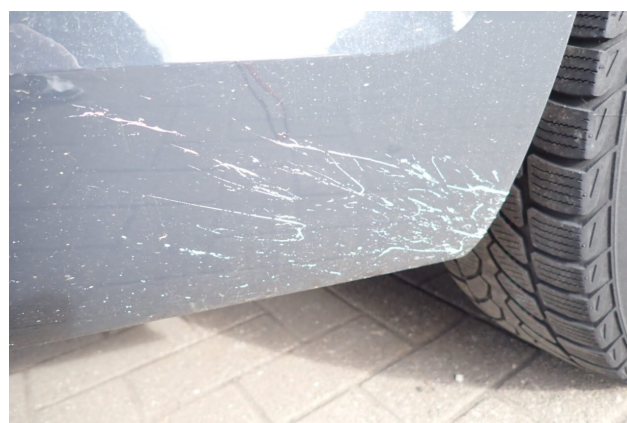
Beschädigung 2: Stossfänger hinten: Stossfänger hinten - verschmutzt - reinigen

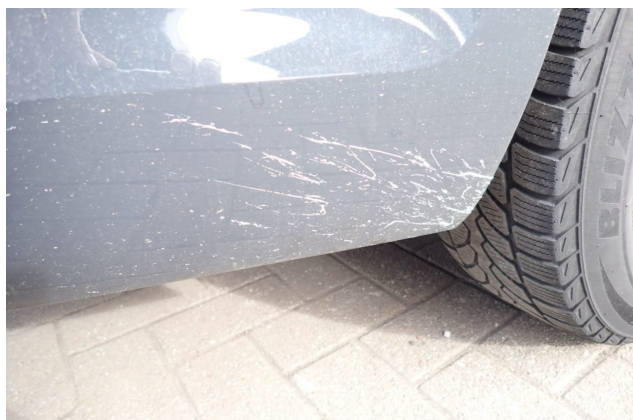
Beschädigung 2: Stossfänger hinten: Stossfänger hinten - verschmutzt - reinigen

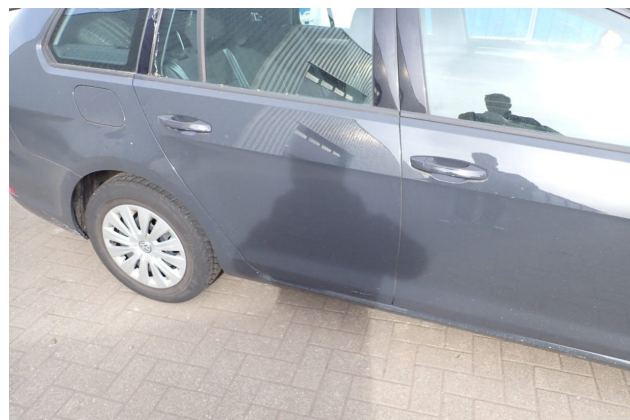
Beschädigung 3: Heckklappe/-tür: Hecktür rechts - verschmutzt - reinigen

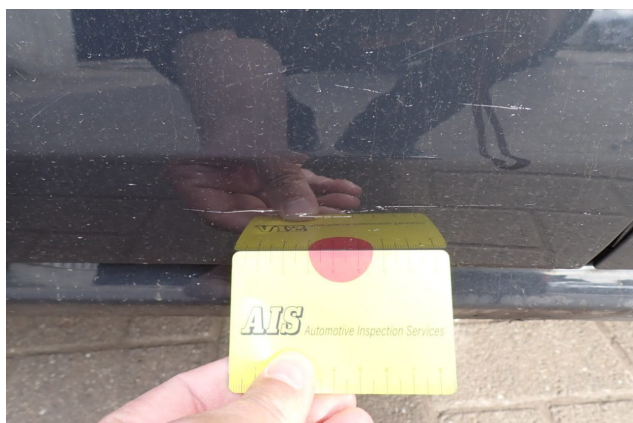
Beschädigung 3: Heckklappe/-tür: Hecktür rechts - verschmutzt - reinigen

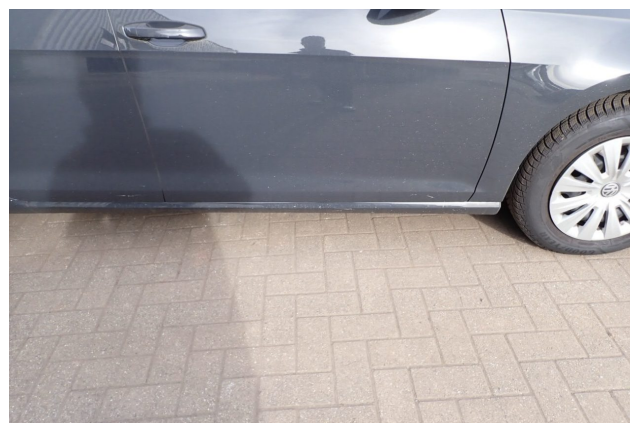
Beschädigung 4: Schweller rechts: Schweller - verschmutzt - reinigen

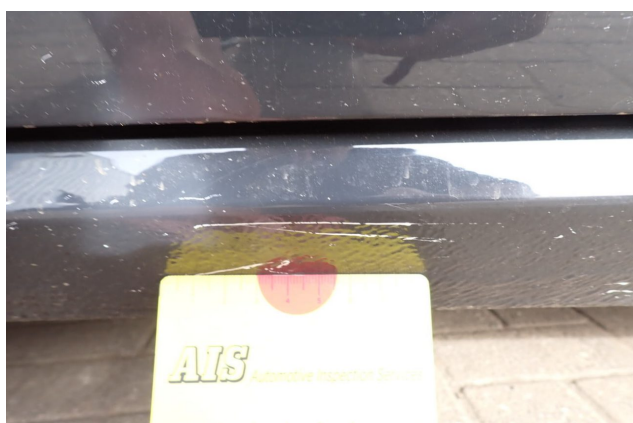
Beschädigung 4: Schweller rechts: Schweller - verschmutzt - reinigen

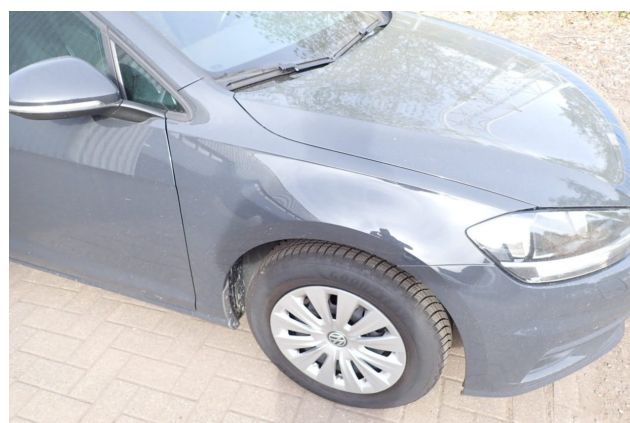
Beschädigung 5: Kotflügel rechts: Kotflügel rechts - verschmutzt - reinigen

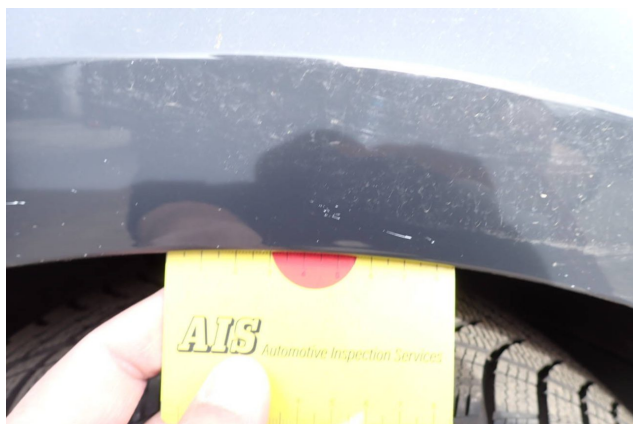
Beschädigung 5: Kotflügel rechts: Kotflügel rechts - verschmutzt - reinigen

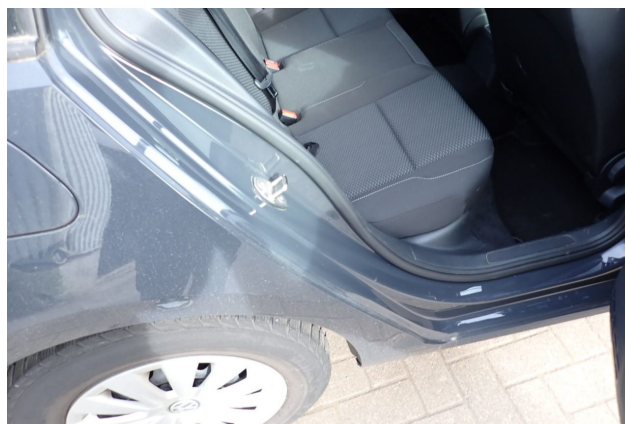
Beschädigung 6: Seitenwand rechts: Einstieg - Delle / Lackschaden - Smart Repair

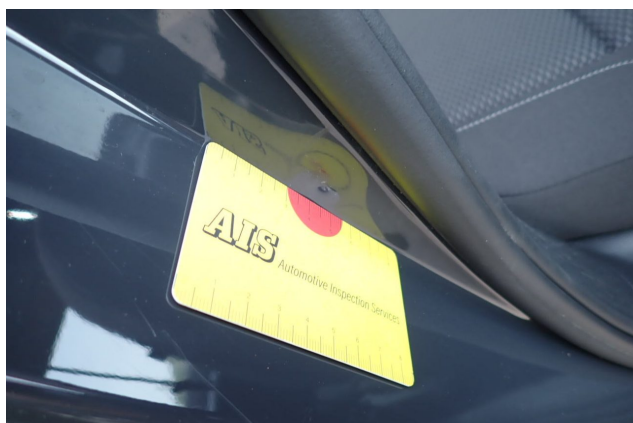
Beschädigung 6: Seitenwand rechts: Einstieg - Delle / Lackschaden - Smart Repair

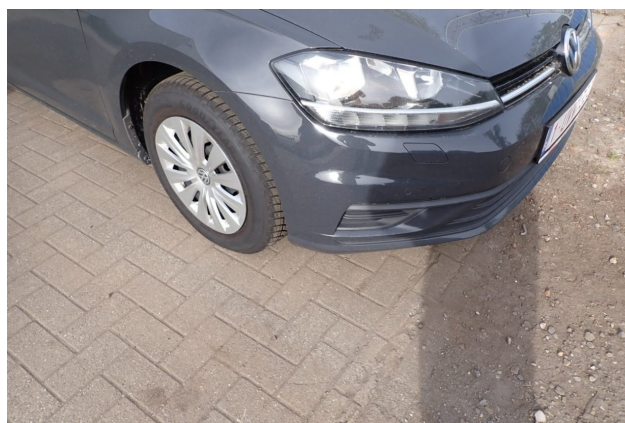
Beschädigung 7: Stossfänger vorn: Spoiler - gebrochen / gerissen - erneuern

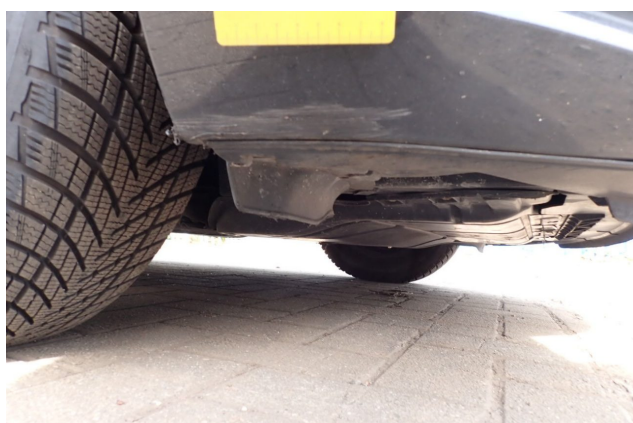
Beschädigung 7: Stossfänger vorn: Spoiler - gebrochen / gerissen - erneuern

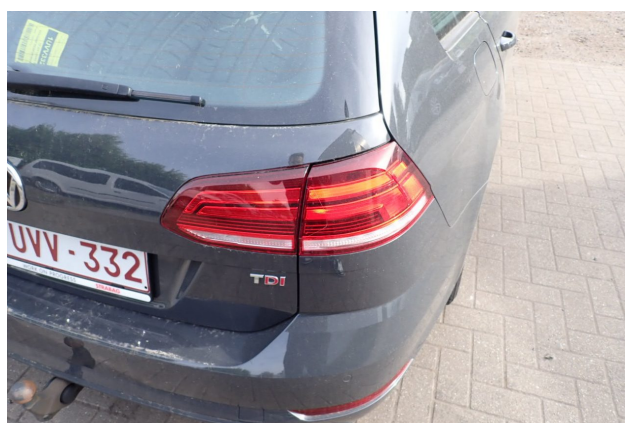
Beschädigung 8: Heckleuchte: Heckleuchte rechts - verkratzt / verschürft - erneuern

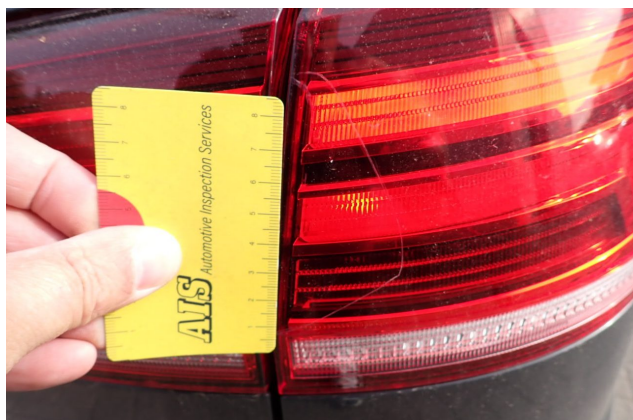
Beschädigung 8: Heckleuchte: Heckleuchte rechts - verkratzt / verschürft - erneuern

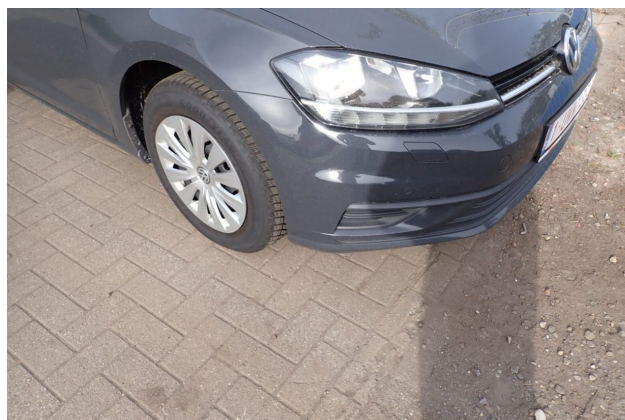
Beschädigung 9: Stossfänger vorn: Stossfänger vorn - Kratzer - Smart Repair

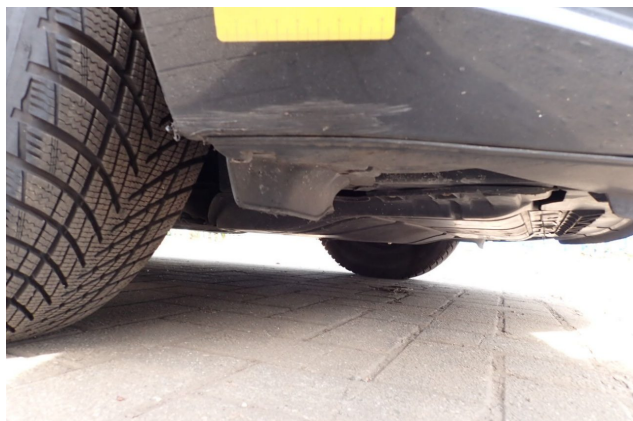
Beschädigung 9: Stossfänger vorn: Stossfänger vorn - Kratzer - Smart Repair

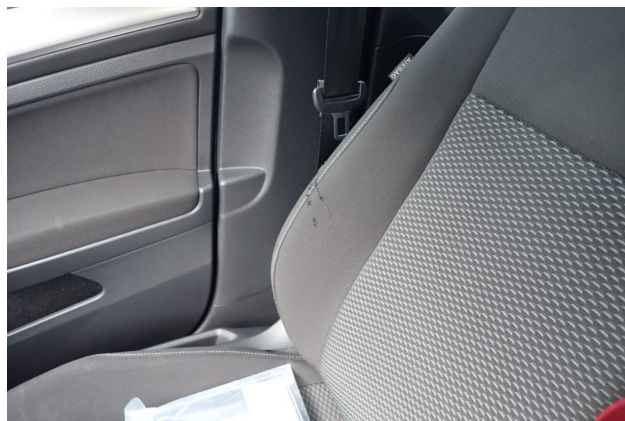
Beschädigung 10: Sitz vorn: Sitzbezug rechts - gebrochen / gerissen - erneuern

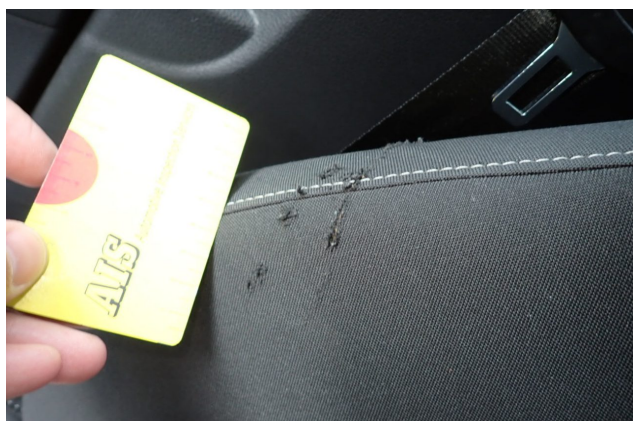
Beschädigung 10: Sitz vorn: Sitzbezug rechts - gebrochen / gerissen - erneuern

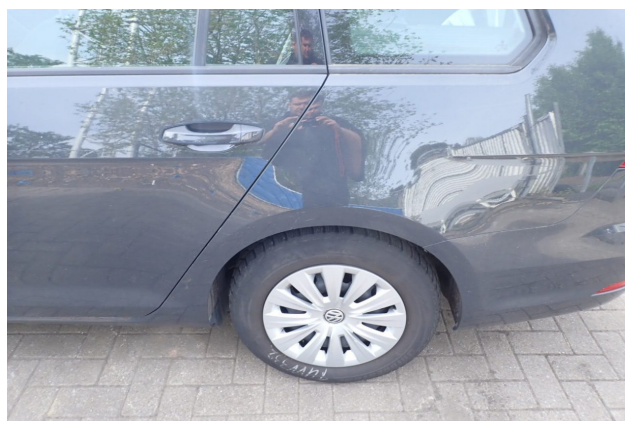
Beschädigung 11: Seitenwand links: Radhausverbreiterung - verkratzt / verschürft - instandsetzen und lackieren

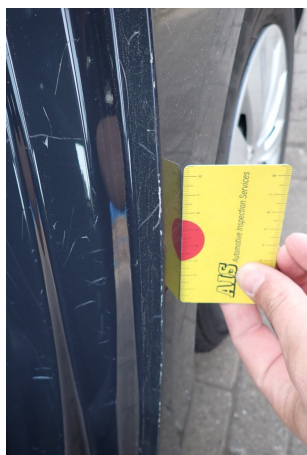
Beschädigung 11: Seitenwand links: Radhausverbreiterung - verkratzt / verschürft - instandsetzen und lackieren

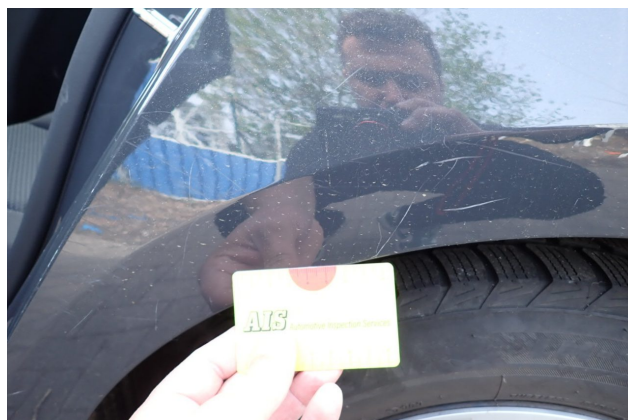
Beschädigung 11: Seitenwand links: Radhausverbreiterung - verkratzt / verschürft - instandsetzen und lackieren

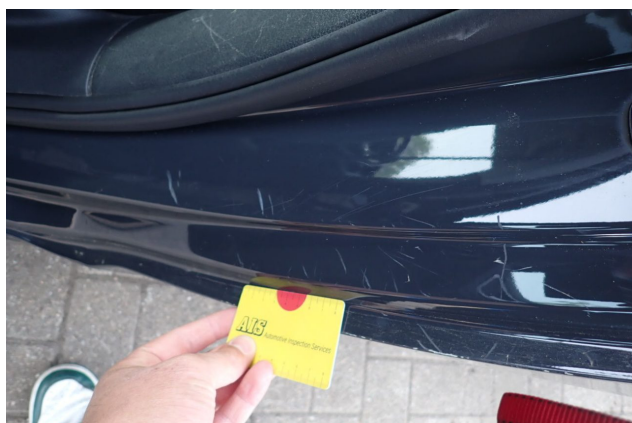
Beschädigung 11: Seitenwand links: Radhausverbreiterung - verkratzt / verschürft - instandsetzen und lackieren

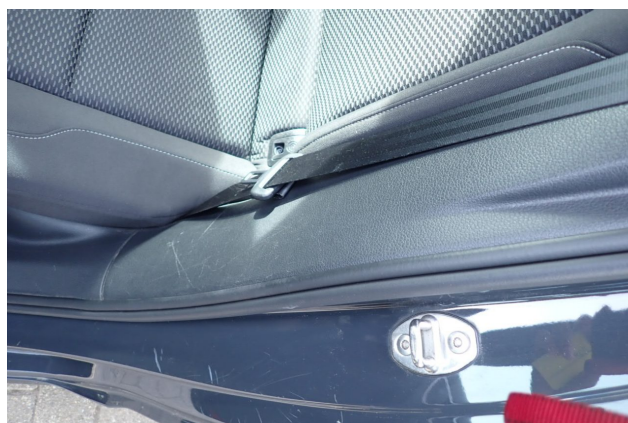
Gebrauchsspur 1: Verkleidungen/Abdeckungen: Türverkleidung hinten links - beschädigt - kein Abzug

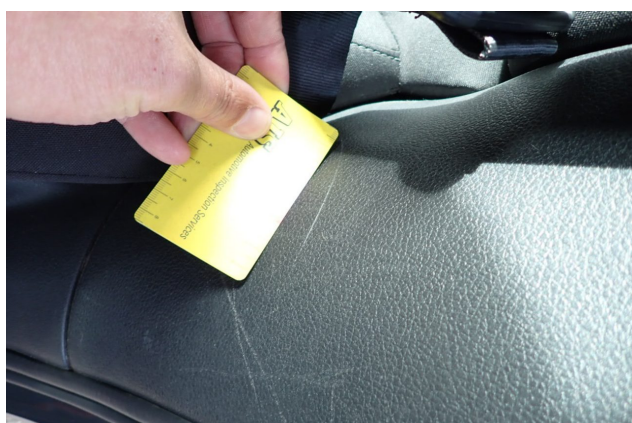
Gebrauchsspur 1: Verkleidungen/Abdeckungen: Türverkleidung hinten links - beschädigt - kein Abzug

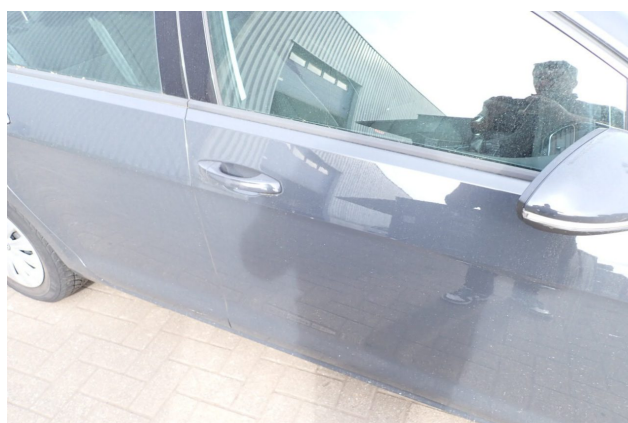
Gebrauchsspur 2: Tür vorn rechts: Tür - Kratzer - kein Abzug

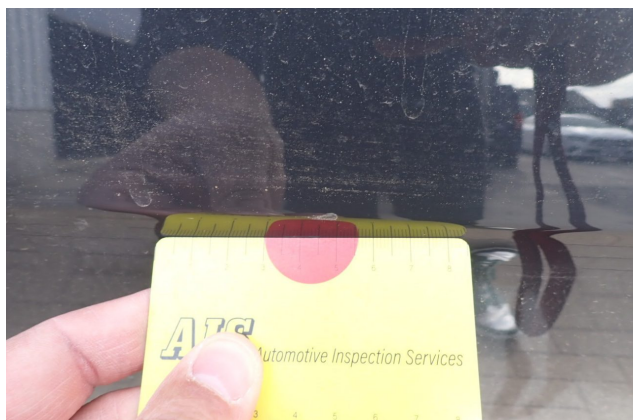
Gebrauchsspur 2: Tür vorn rechts: Tür - Kratzer - kein Abzug

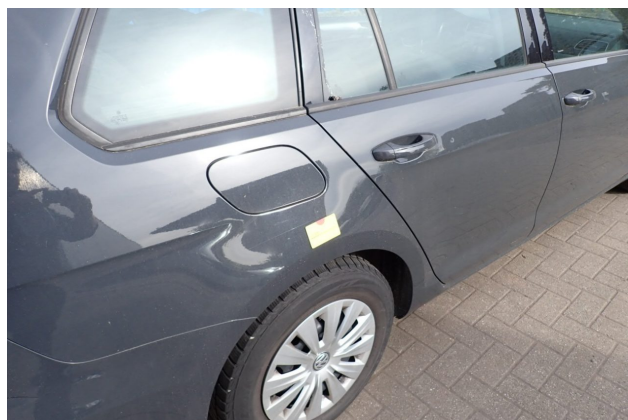
Gebrauchsspur 3: Seitenwand rechts: Kotflügel hinten rechts - Delle / Lackschaden - kein Abzug

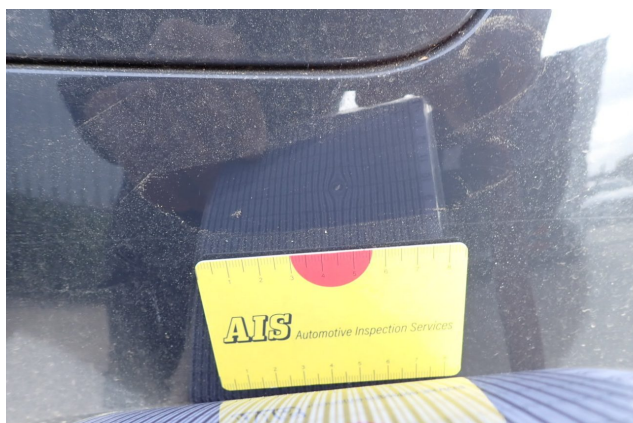
Gebrauchsspur 3: Seitenwand rechts: Kotflügel hinten rechts - Delle / Lackschaden - kein Abzug

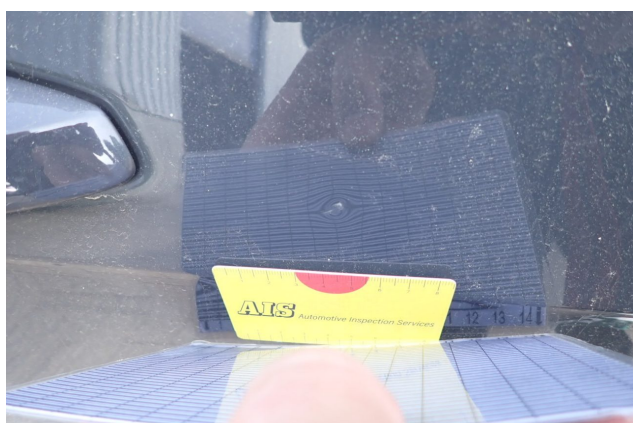
Gebrauchsspur 4: Heckklappe/-tür: Hecktür rechts - Delle(n) - Smart Repair
