Fahrzeugbeschreibung

Fahrzeug: **BMW 3er-Reihe 330e Touring Advantage Automatic Kombi 5-türig 1998 ccm 292 PS / 215 KW Elektrisch 8-Gang Automatik**

Zustandsbericht

Besichtigungsdatum: 17.06.2026
Protokollnummer: 46004518
Anlieferungsdatum: 17.06.2026

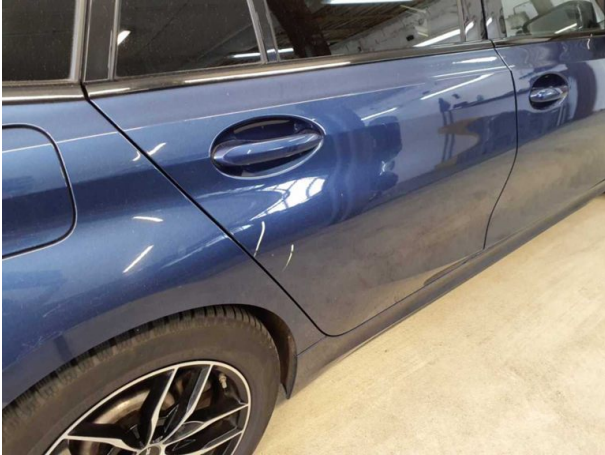
Beschädigung #2: Tür hinten rechts: Tür - Delle(n) - sanft instandsetzen

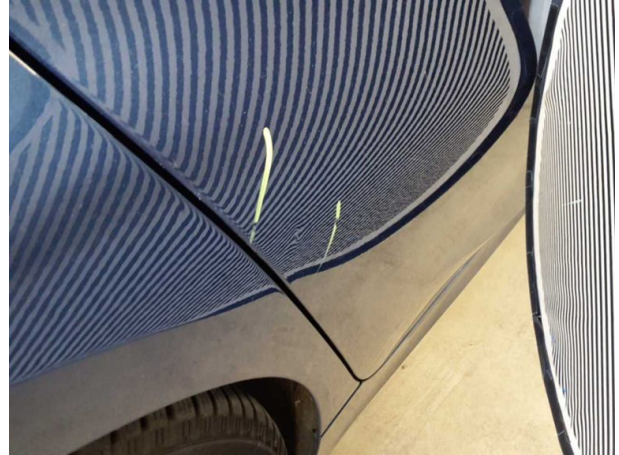
Beschädigung #2: Tür hinten rechts: Tür - Delle(n) - sanft instandsetzen

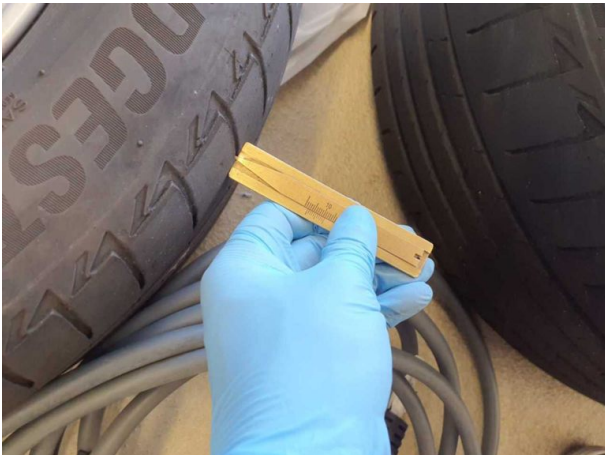
Achse	Reifengröße	Hersteller	Reifentyp	Profiltiefe	Verktgl.	Zul.
1	225/50 R17 98Y	Bridgestone	Sommerreifen	2mm - 2mm	n.i.O.	
2	225/50 R17 98V	Michelin	Sommerreifen	5mm - 5mm	i.O.

Beschädigung #3: 2.Radsatz: 2 Reifen - verschlissen - erneuern

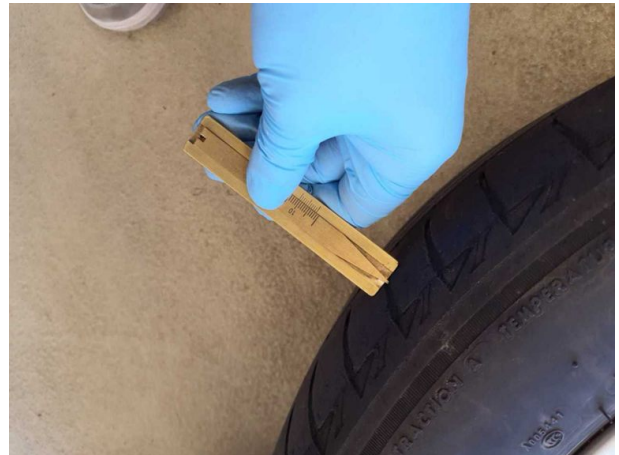
Beschädigung #3: 2.Radsatz: 2 Reifen - verschlissen - erneuern

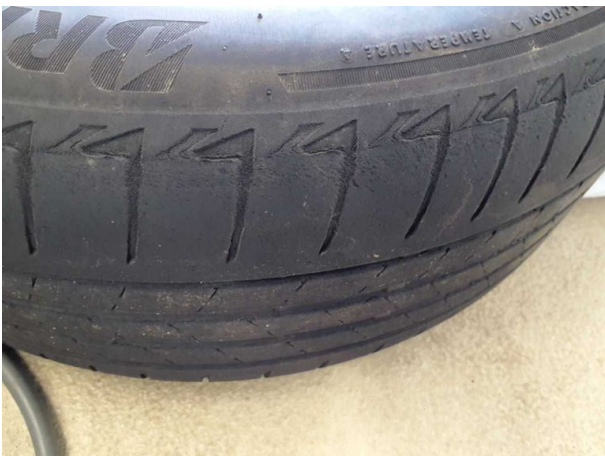
Beschädigung #3: 2.Radsatz: 2 Reifen - verschlissen - erneuern

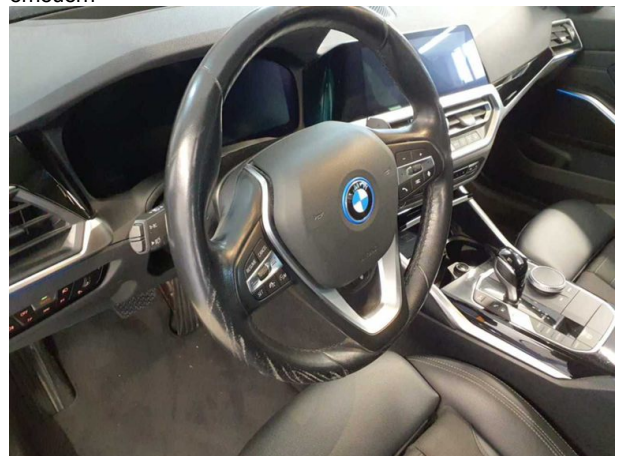
Beschädigung #4: Lenkanlage: Lenkrad - verkratzt / verschü...
- erneuern

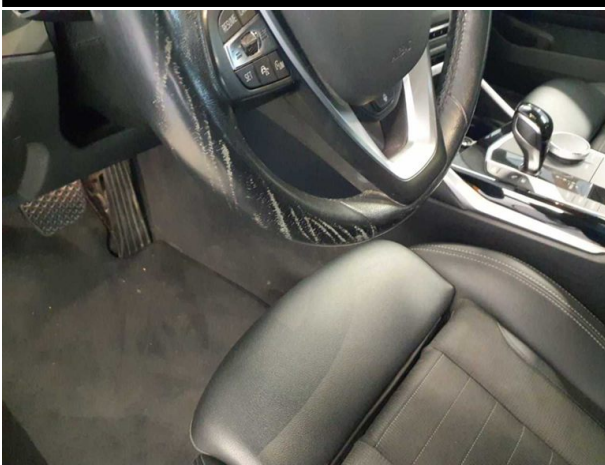
Beschädigung #4: Lenkanlage: Lenkrad - verkratzt / verschürft - erneuern

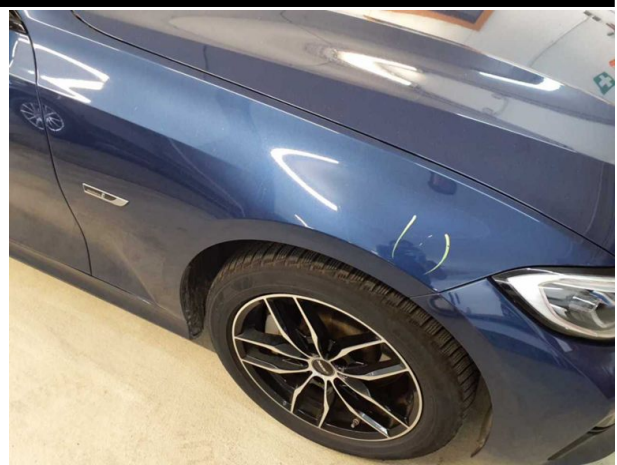
Beschädigung #5: Kotflügel rechts: Kotflügel rechts - verkratzt / verschürft - lackieren

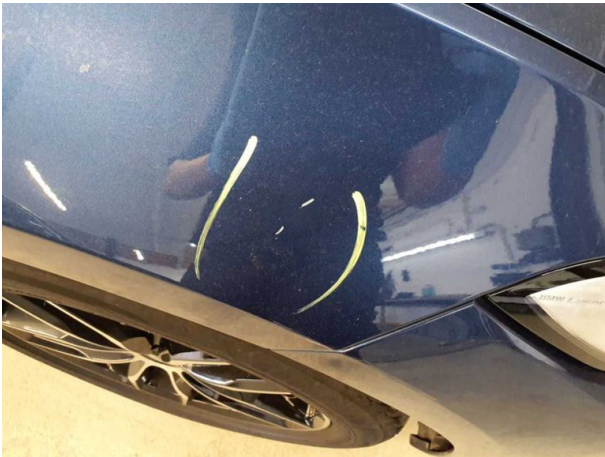
Beschädigung #5: Kotflügel rechts: Kotflügel rechts - verkratzt / verschürft - lackieren

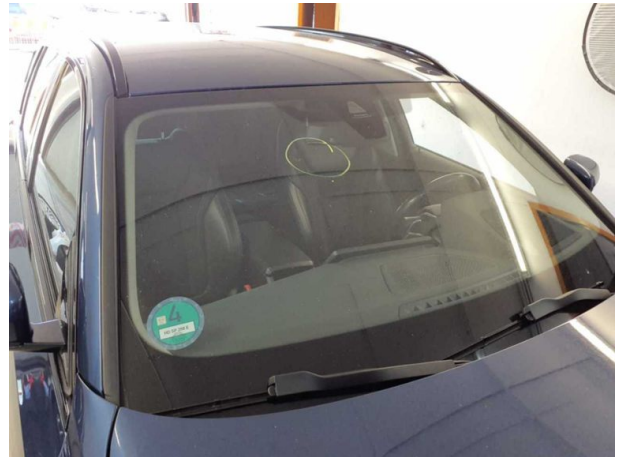
Beschädigung #6: Verglasung: Frontscheibe mit Regensensor (Mit Rissbildung) - Steinschlag - erneuern

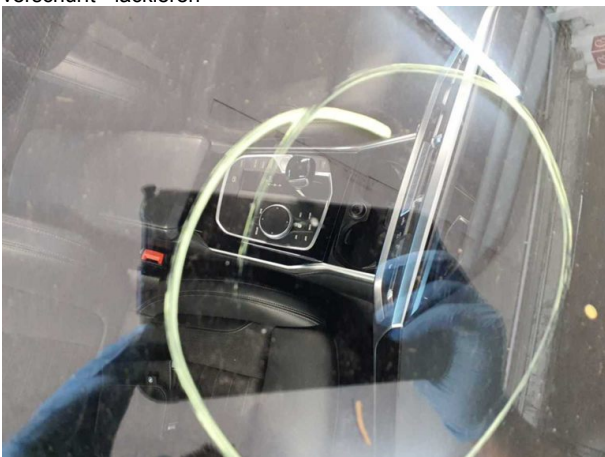
Beschädigung #6: Verglasung: Frontscheibe mit Regensensor (... Rissbildung) - Steinschlag - erneuern

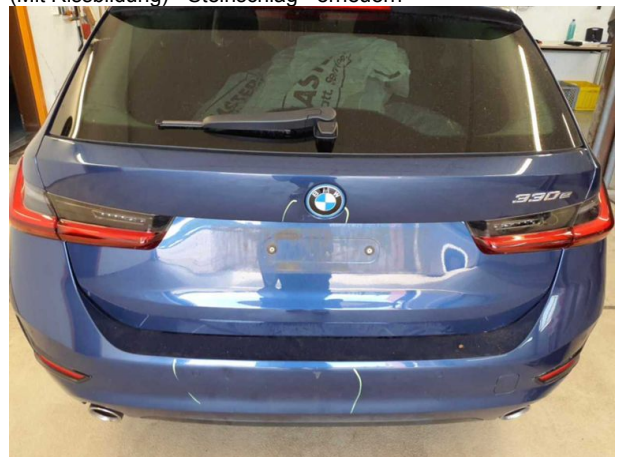
Beschädigung #7: Heckklappe/-tür: Heckklappe - Delle(n) - instandsetzen und lackieren

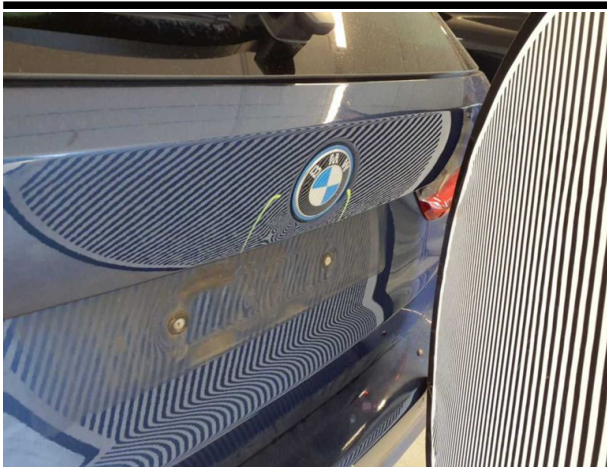
Beschädigung #7: Heckklappe/-tür: Heckklappe - Delle(n) - instandsetzen und lackieren

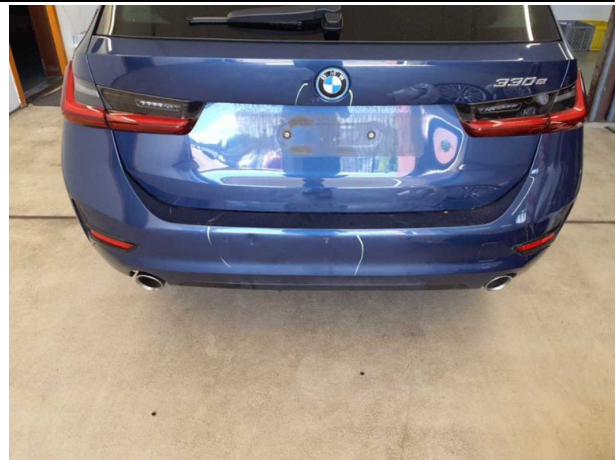
Beschädigung #8: Stossfänger hinten: Stossfänger hinten (Fehlstellung) - beschädigt - erneuern

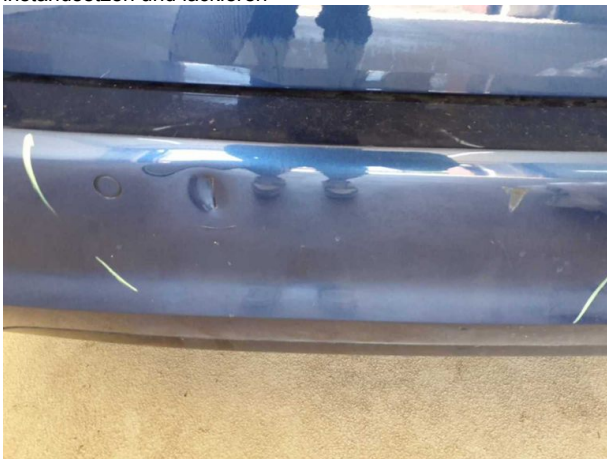
Beschädigung #8: Stossfänger hinten: Stossfänger hinten (Fehlstellung) - beschädigt - erneuern

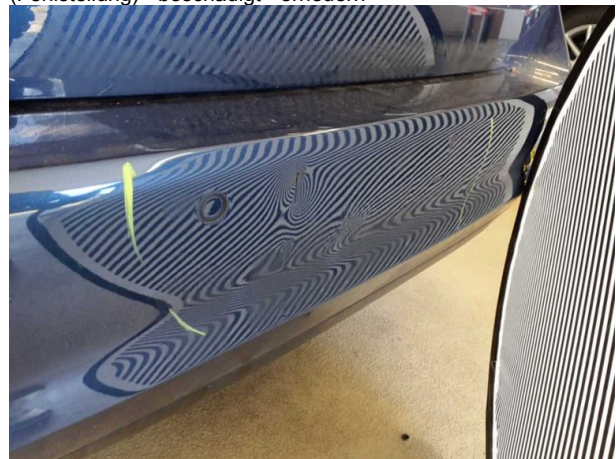
Beschädigung #8: Stossfänger hinten: Stossfänger hinten (Fehlstellung) - beschädigt - erneuern

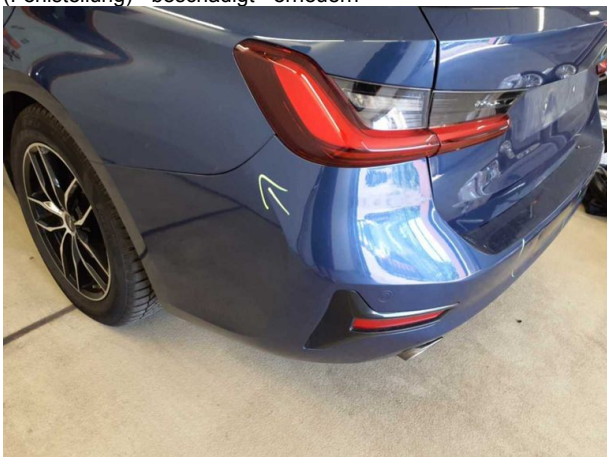
Beschädigung #8: Stossfänger hinten: Stossfänger hinten (Fehlstellung) - beschädigt - erneuern

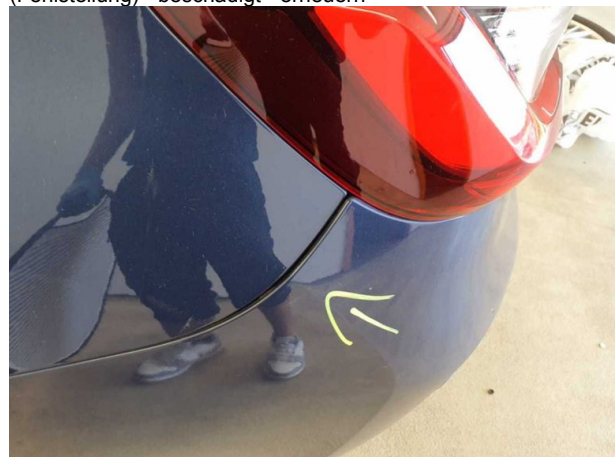
Beschädigung #8: Stossfänger hinten: Stossfänger hinten (Fehlstellung) - beschädigt - erneuern

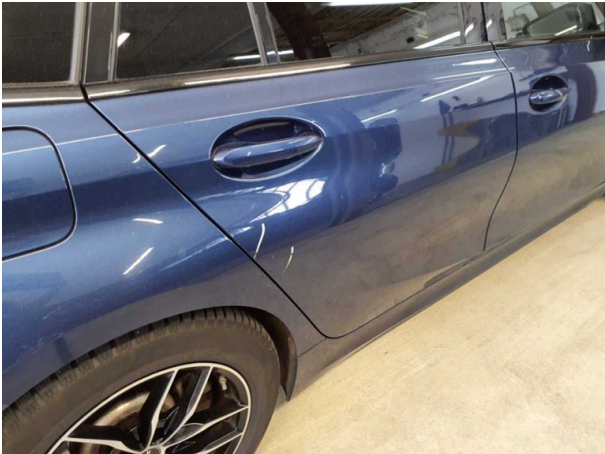
Damage #2: Door - rear right side: Door - dent(s) - Smooth repair work

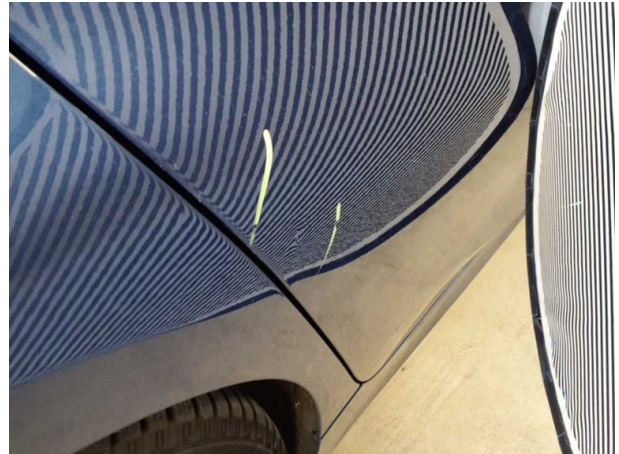
Damage #2: Door - rear right side: Door - dent(s) - Smooth repair work

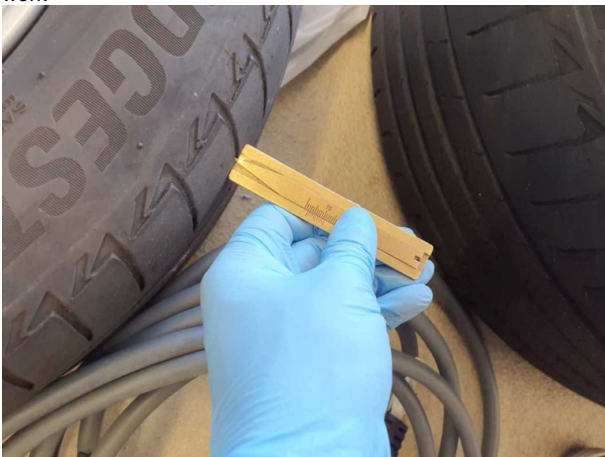
Axle	Tyre size	Manufacturer	Type of tyre	Tread depth	Roadworthy	Permissibility
1	225/50 R17 98Y	Bridgestone	Summer tyres	2mm - 2mm	Not o.k.	
2	225/50 R17 98V	Michelin	Summer tyres	5mm - 5mm	o.k.

Damage #3: 2nd wheel set: 2 tyres - Worn - Replace

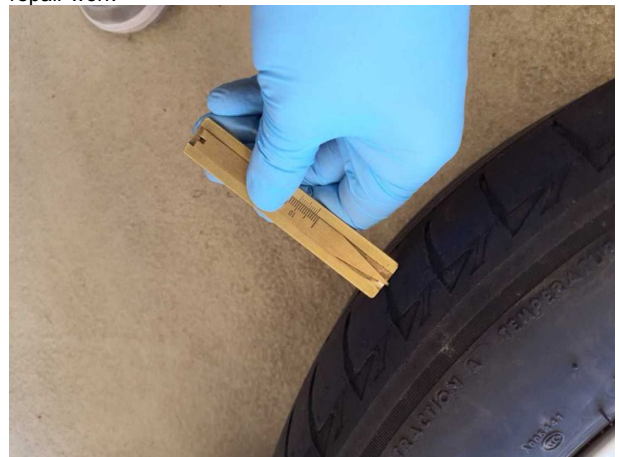
Damage #3: 2nd wheel set: 2 tyres - Worn - Replace

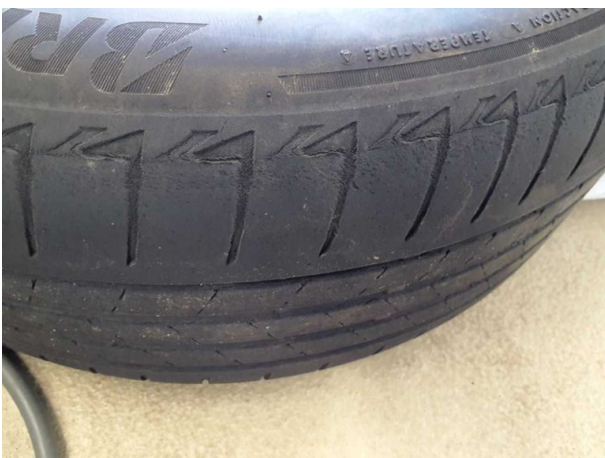
Damage #3: 2nd wheel set: 2 tyres - Worn - Replace

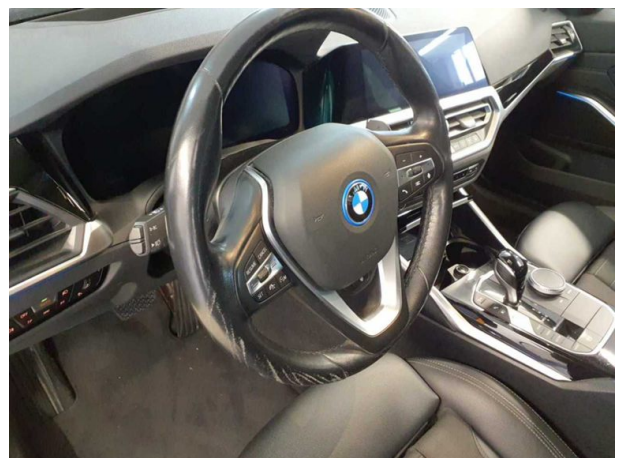
Damage #4: Steering system: Steering wheel - Scratched - Replace

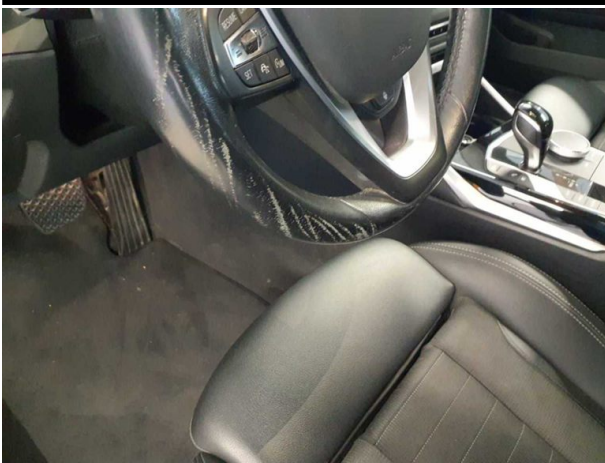
Damage #4: Steering system: Steering wheel - Scratched - Replace

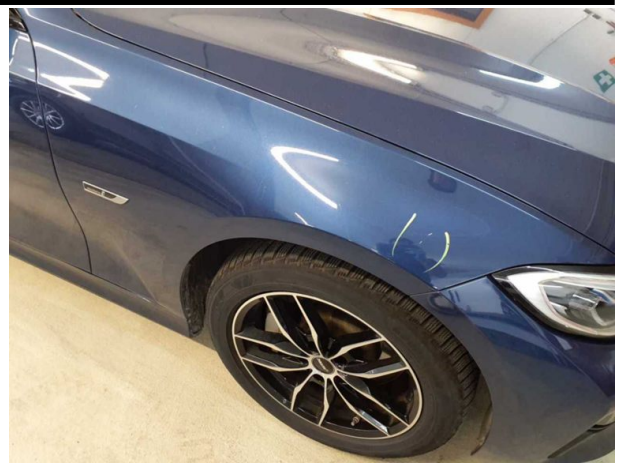
Damage #5: Mudguard - right side: Mudguard - right side - Scratched - Paint

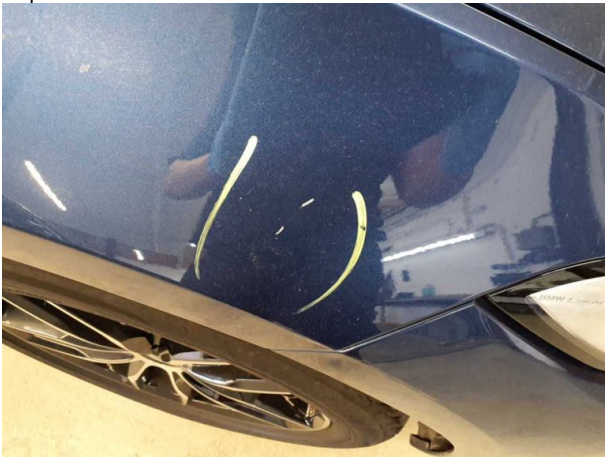
Damage #5: Mudguard - right side: Mudguard - right side - Scratched - Paint

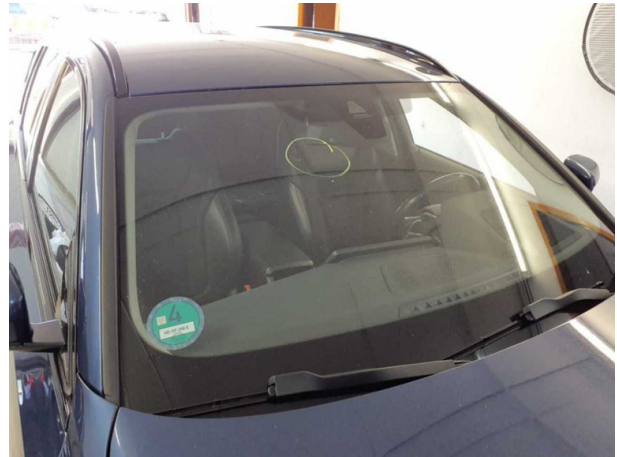
Damage #6: Vehicle glazing: Windscreen with rain sensor (Mit Rissbildung) - Stone chips - Replace

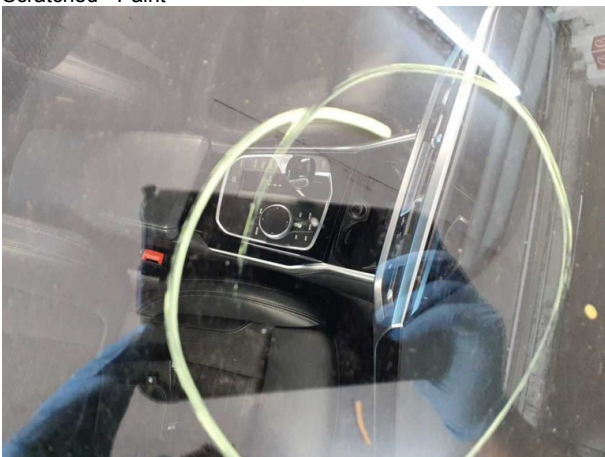
Damage #6: Vehicle glazing: Windscreen with rain sensor (Mit Rissbildung) - Stone chips - Replace

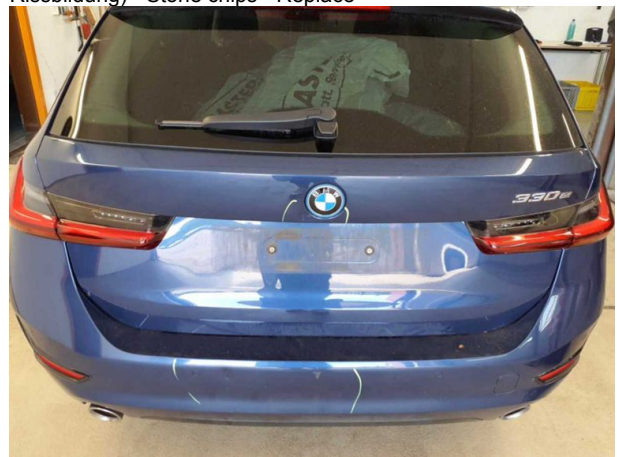
Damage #7: Boot lid / rear door: Boot lid - dent(s) - Repair and paint

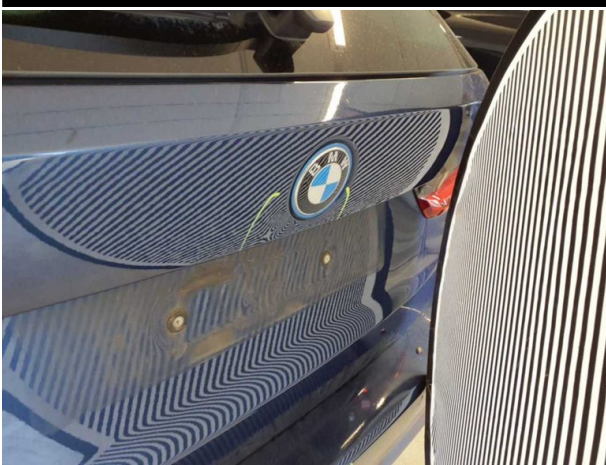
Damage #7: Boot lid / rear door: Boot lid - dent(s) - Repair and paint

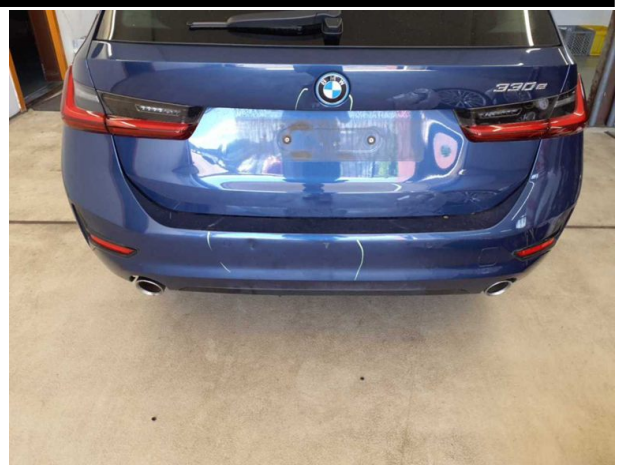
Damage #8: Rear bumper: Rear bumper (Fehlstellung) - Damaged - Replace

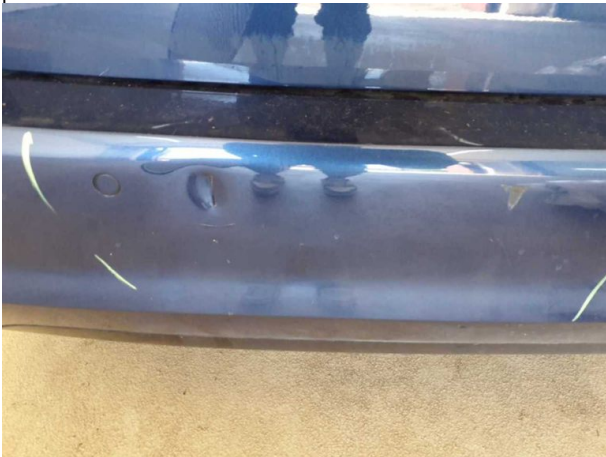
Damage #8: Rear bumper: Rear bumper (Fehlstellung) - Damaged - Replace

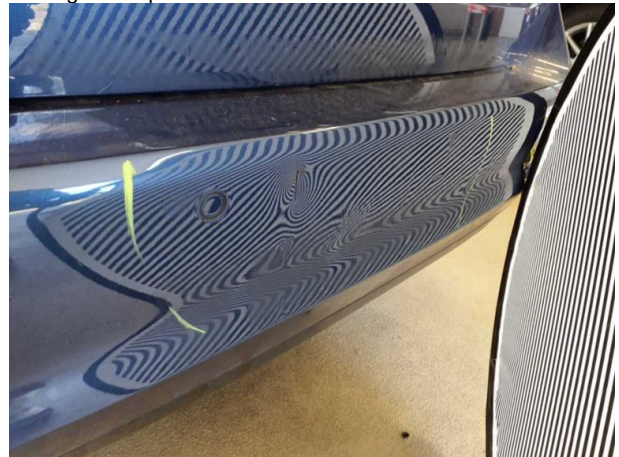
Damage #8: Rear bumper: Rear bumper (Fehlstellung) - Damaged - Replace

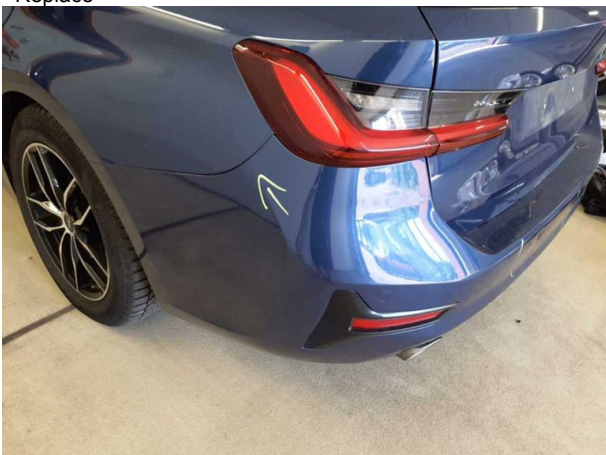
Damage #8: Rear bumper: Rear bumper (Fehlstellung) - Damaged - Replace

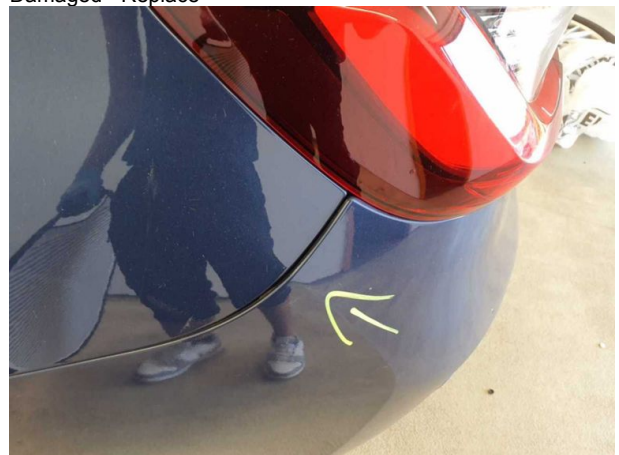
Damage #8: Rear bumper: Rear bumper (Fehlstellung) - Damaged - Replace
