Fahrzeug: HYUNDAI Kona ELEKTRO 150kW Select-Paket Sports Utility Vehicle 5-türig 0 ccm 204 PS / 150 KW Elektrisch Automatik

Vehicle details

Zustandsbericht

Inspection date: 8 Jun 2026
Protocol number: 45810935
Delivery date: 8 Jun 2026

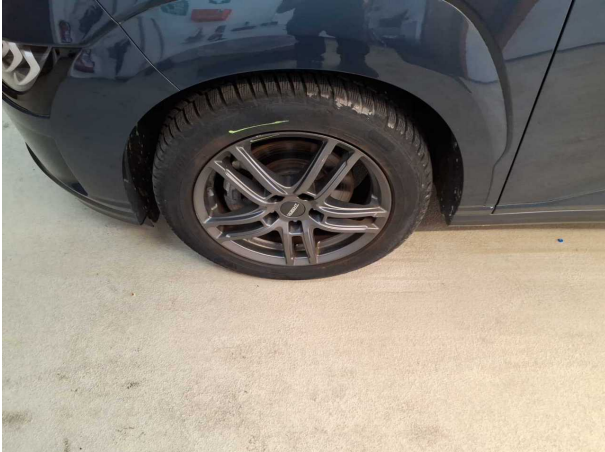
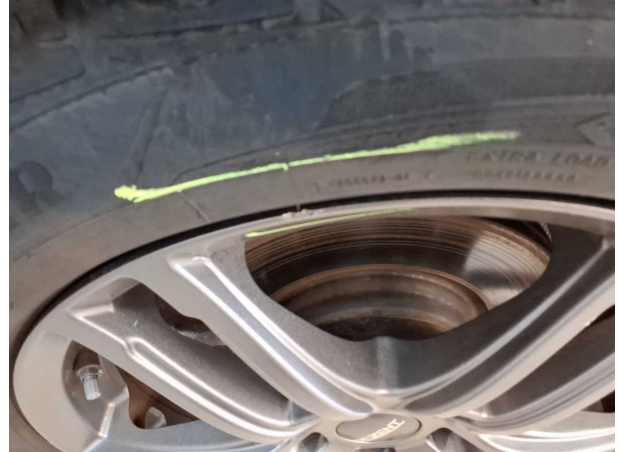
Damage #1: Wheel / tyres: Alloy rim - front left side - Scratched - No deduction

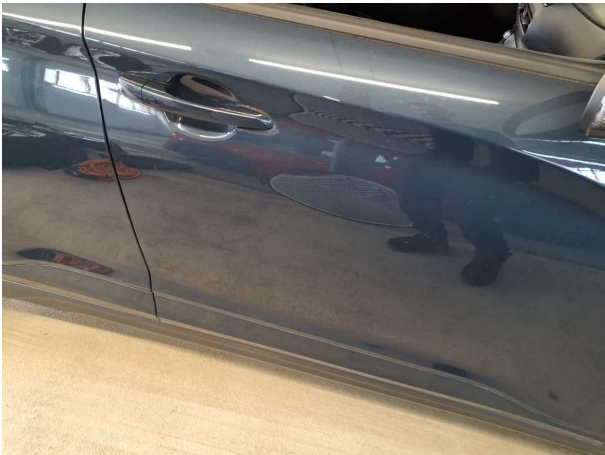
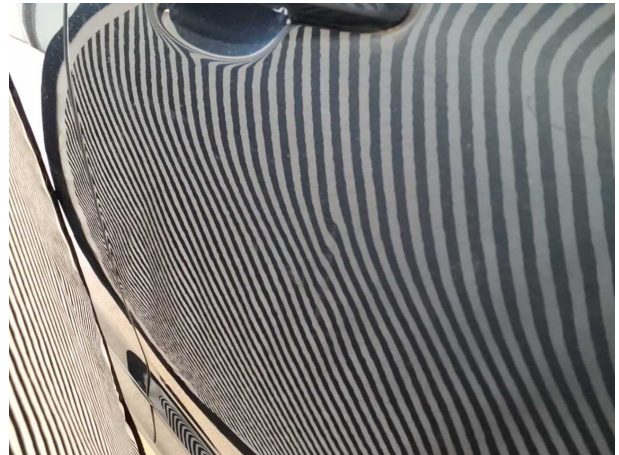
Damage #3: Door - front right side: Door - Dent / paintcoat damage - Smart repair

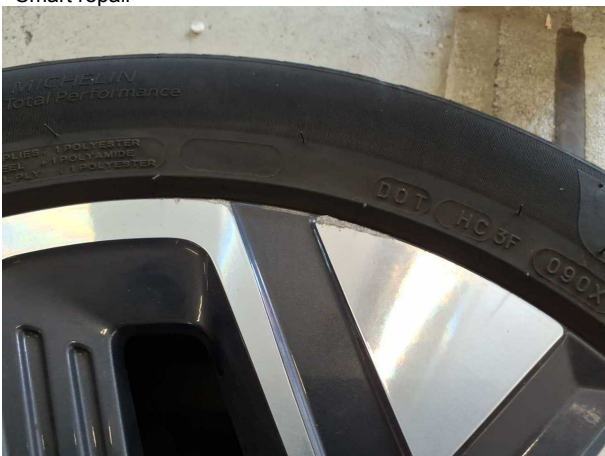
Damage #4: 2nd wheel set: 1 alloy rim - Scratched - Loss in value

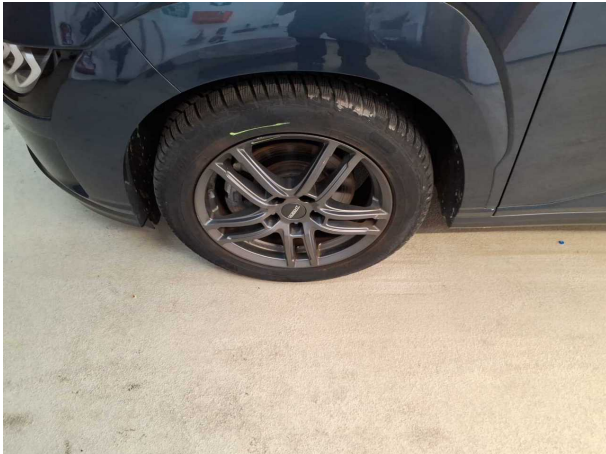
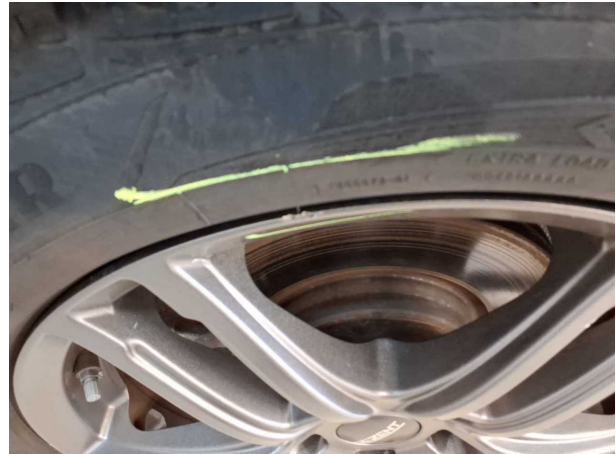
Beschädigung #1: Rad/Reifen: Leichtmetallfelge vorn links - verkratzt / verschürft - kein Abzug

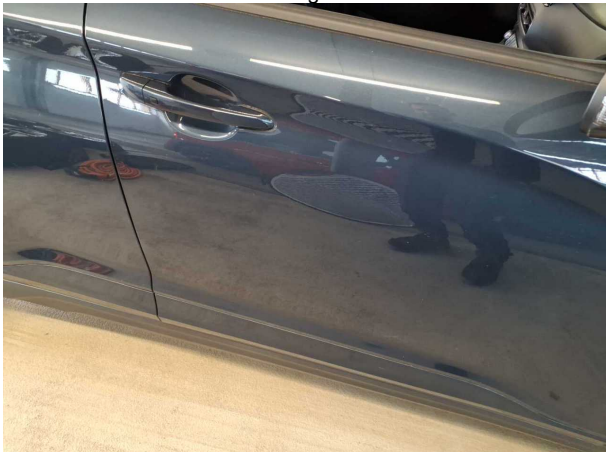
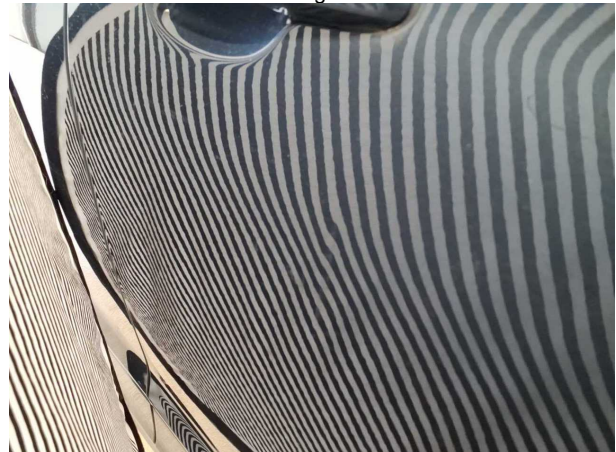
Beschädigung #3: Tür vorn rechts: Tür - Delle / Lackschaden - Smart Repair

Beschädigung #3: Tür vorn rechts: Tür - Delle / Lackschade... Smart Repair

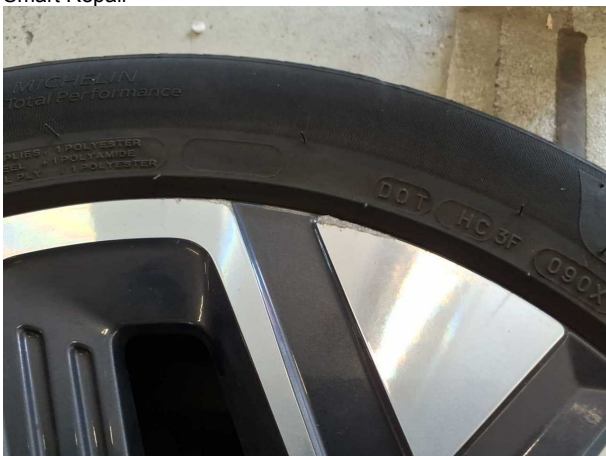
Beschädigung #4: 2.Radsatz: 1 Leichtmetallfelge - verkratzt / verschürft - Wertminderung
