# Zustandsbericht

- Protokoll der Fahrzeugbewertung -

Berichts-Nr: 9838899  
vom: 14.01.2026

<b>Fahrzeugkategorie:</b>	Personenkraftwagen
<b>Fahrzeugart:</b>	Kombi
<b>Hersteller:</b>	Audi
<b>Modell:</b>	A4
<b>HSN / TSN:</b>	0588 / BNW
<b>Erstzulassungsdatum:</b>	13.10.2022
<b>Laufleistung:</b>	44.094 km
<b>Nachweis Kilometerstand:</b>	Abgelesen
<b>Farbe:</b>	Mythoschwarz Metallic
<b>Farbe Dach:</b>	Mythoschwarz Metallic
<b>Antriebsart:</b>	Frontantrieb
<b>Motorisierung/Kraftstoff:</b>	Benzin
<b>Hubraum:</b>	2.000 ccm
<b>Leistung:</b>	110 kW (150 PS)
<b>Fahrzeuglänge:</b>	
<b>Fahrzeughöhe:</b>	
<b>Fahrzeugbreite:</b>	
<b>Zulässiges Gesamtgewicht:</b>	
<b>Radstand:</b>	
<b>Anzahl Achsen:</b>	2
<b>Zylinder:</b>	4
<b>Schadstoffklasse:</b>	Euro 6
<b>Anzahl Türen:</b>	4
<b>Anzahl Sitze:</b>	5
<b>Getriebe:</b>	Automatik 7-Gang
<b>Polsterart:</b>	Stoff
<b>Interieurfarbe:</b>	schwarz-schwarz/schwarz-schwarz/schwarz/titangrau
<b>Anzahl vorhandene Schlüssel:</b>	2

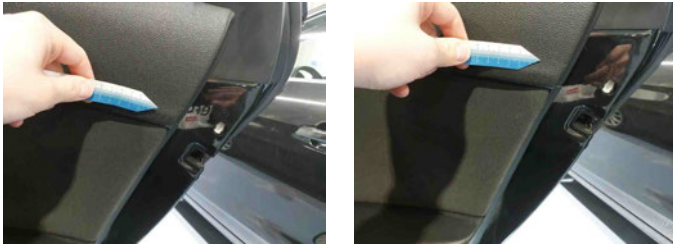
Nr	Bauteil	Schadensbeschreibung	Reparaturempfehlung
1	Tür vorne links	Kratzer	Akzeptabel (Gebrauchsspur)
2	Kofferraumdeckel Gummidichtung	Abweichend vom Auslieferungszustand/-umfang	Akzeptabel (Gebrauchsspur)
3	Tür hinten rechts	Delle(n)	Akzeptabel (Gebrauchsspur)
4	Tür hinten rechts	Abweichend vom Auslieferungszustand/-umfang	Akzeptabel (Gebrauchsspur)
5	Tür vorne links	Delle(n)	Akzeptabel (Gebrauchsspur)

4 - Tür hinten rechts - Abweichend vom Auslieferungszustand/-umfang - Akzeptabel (Gebrauchsspur)

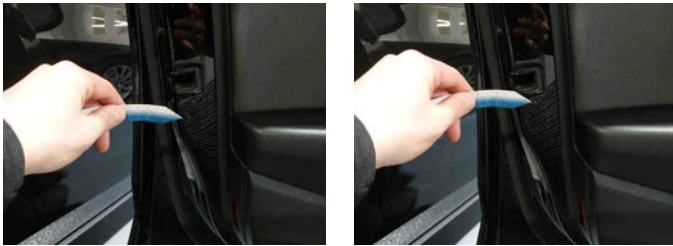
5 - Tür vorne links - Delle(n) - Akzeptabel (Gebrauchsspur)
