Gebrauchtfahrzeugbewertung

Kennzeichen: DO SL239E

Hersteller / Typ: Peugeot 308 SW Hybrid 180 GT

VIN: VR3F4DGXTNY604277

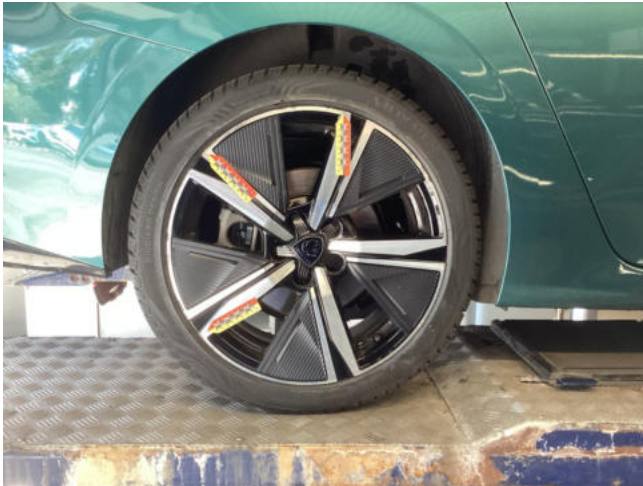
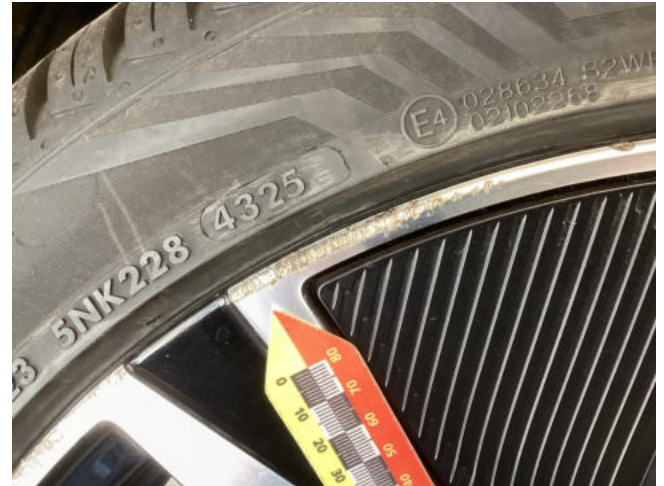
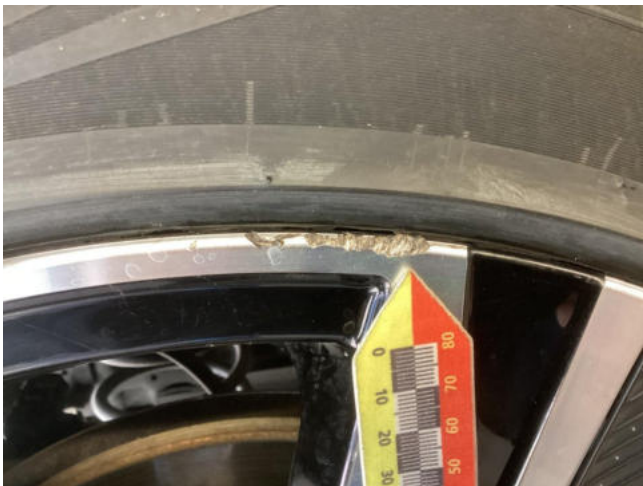
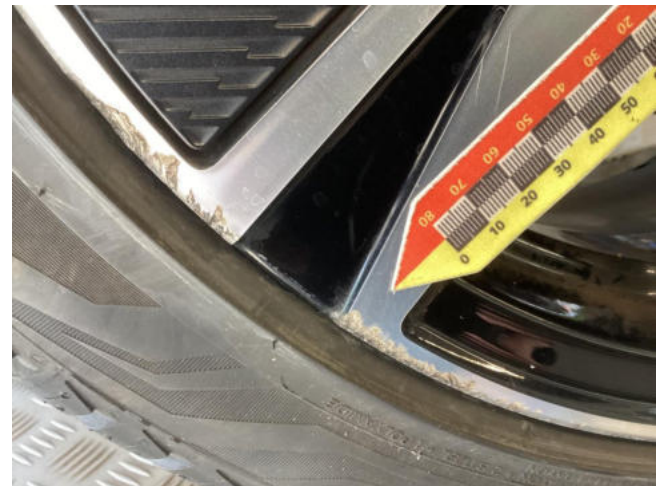
Felge HR - zerkratzt mit Materialabtrag - erneuern

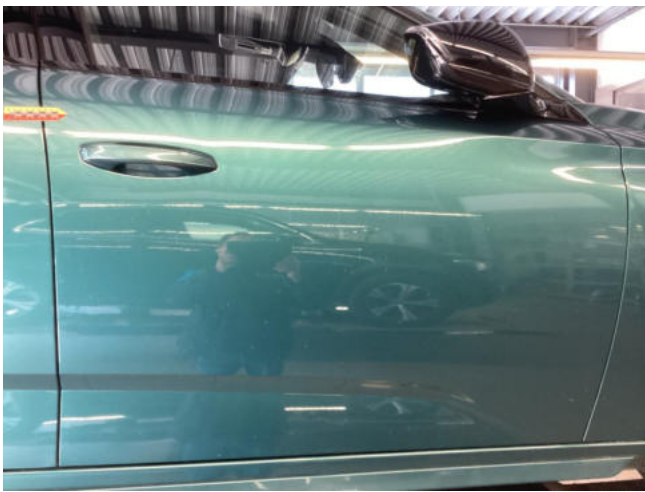
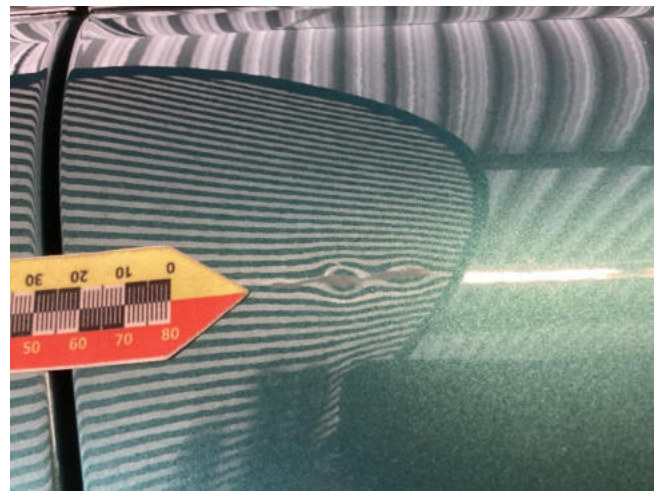
Tür vorne rechts - verdellt / verkratzt - instandsetzen und lackieren

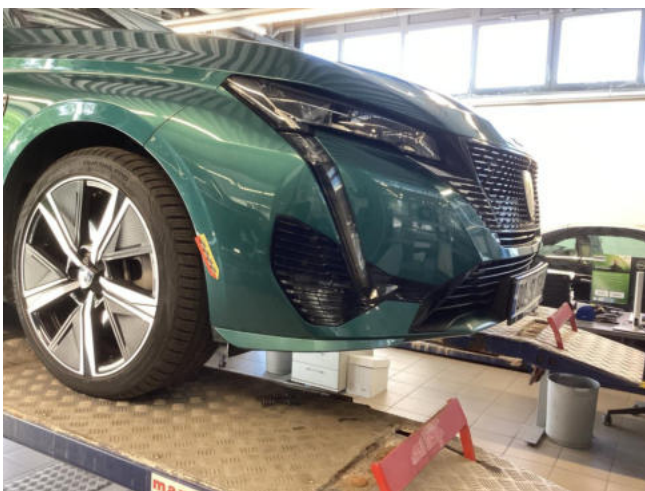
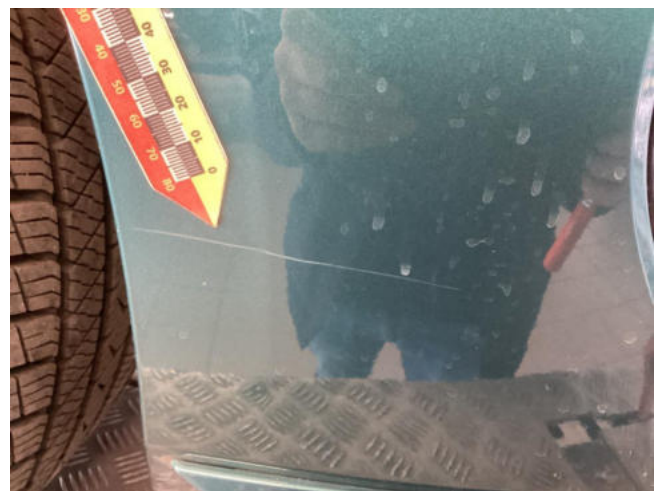
Stoßfänger vorne - zerkratzt - Lackieren

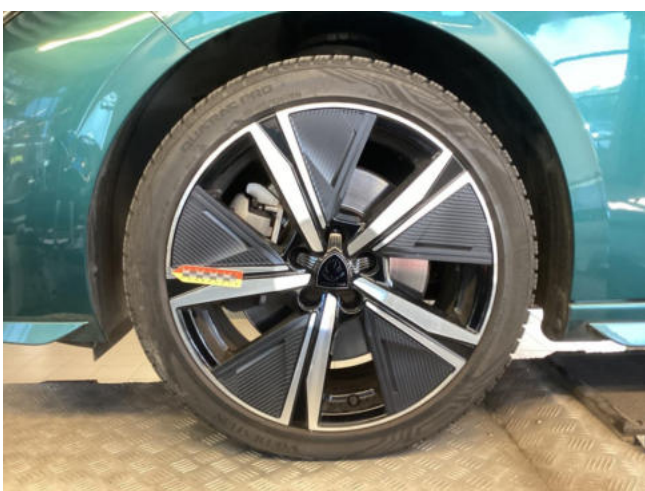
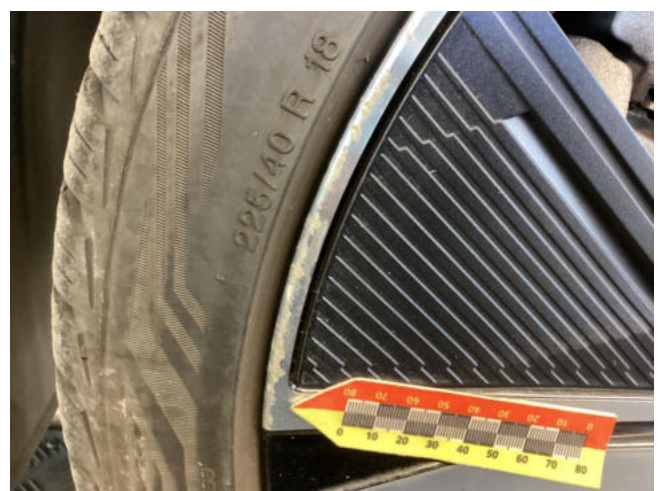
Felge VL - zerkratzt mit Materialabtrag - erneuern

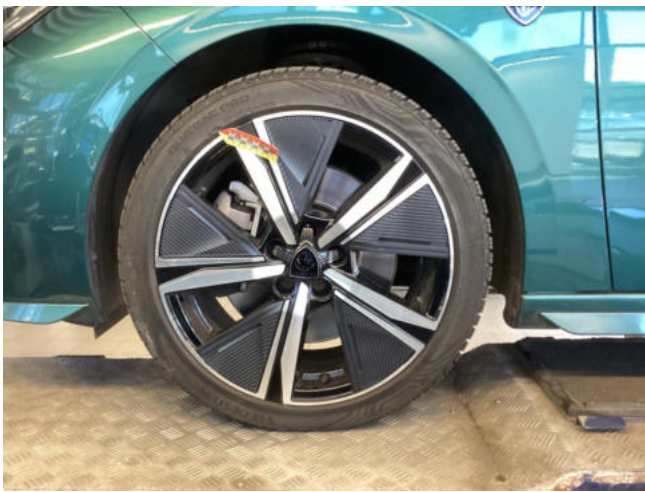
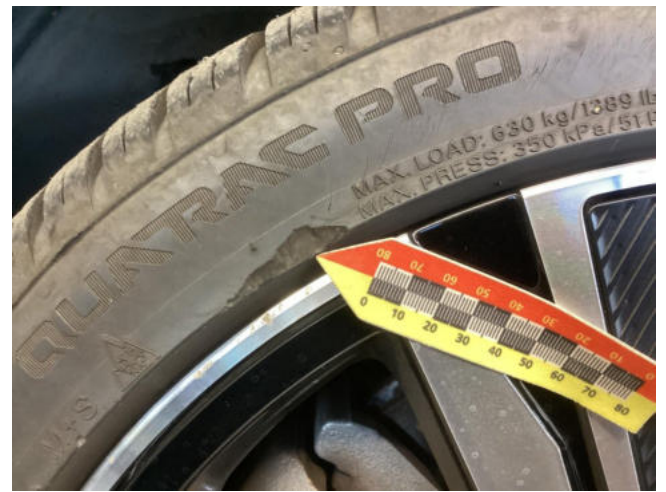
Reifen VL - Flanke beschädigt - erneuern

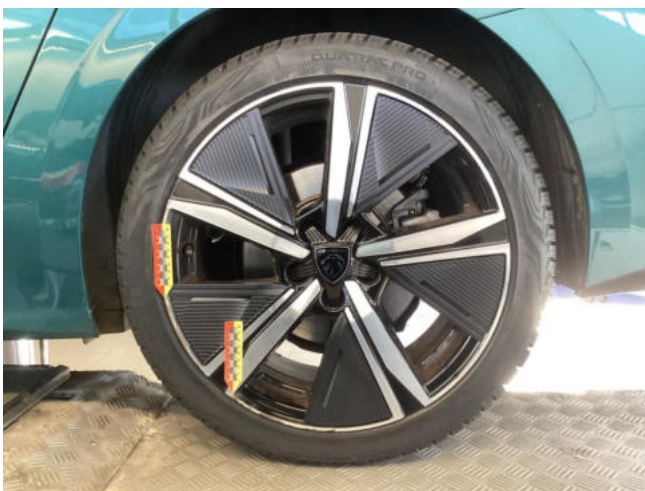
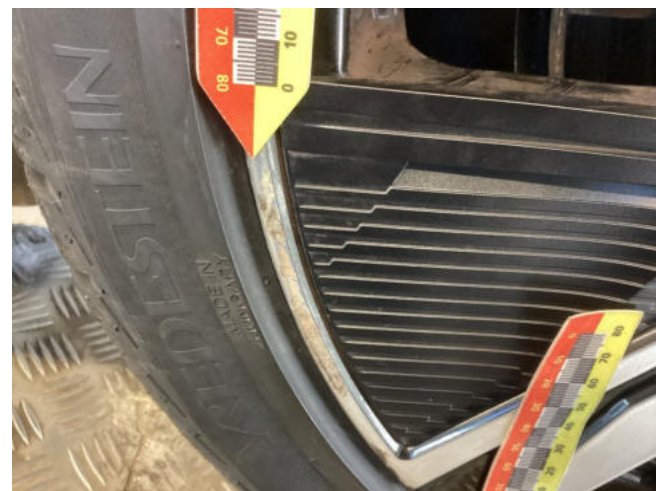
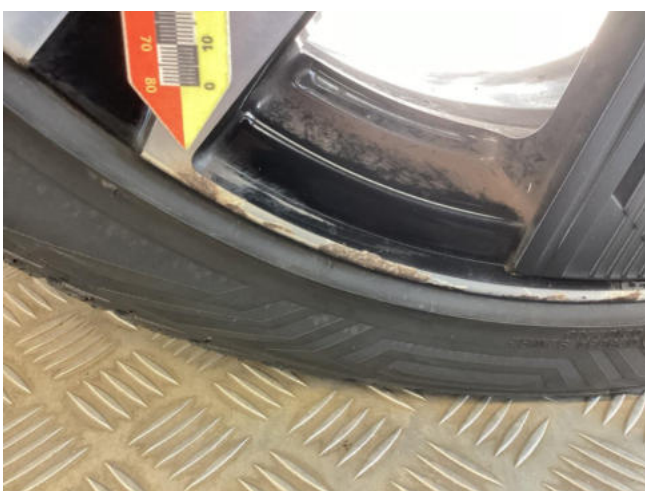
Felge HL - zerkratzt mit Materialabtrag - erneuern

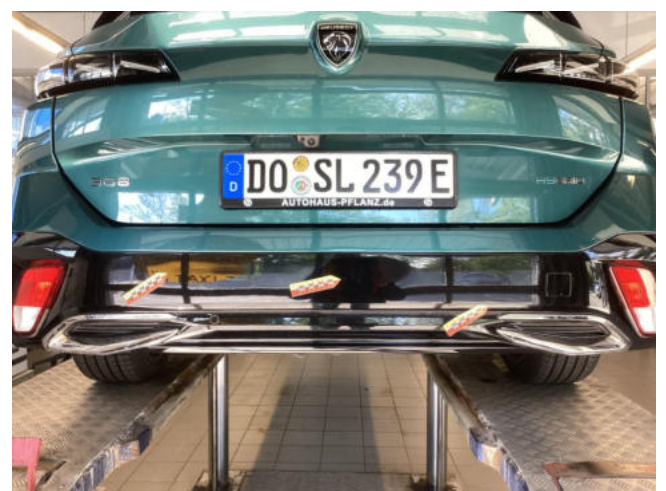
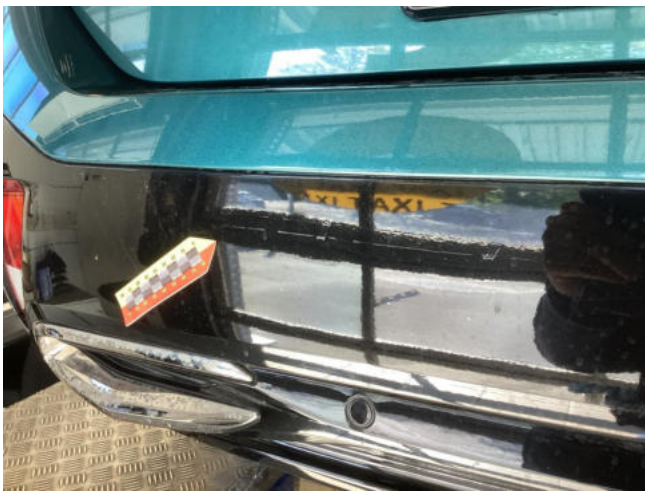
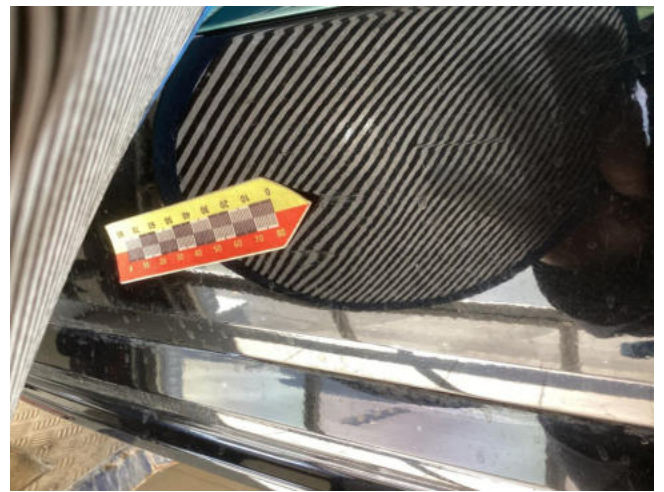
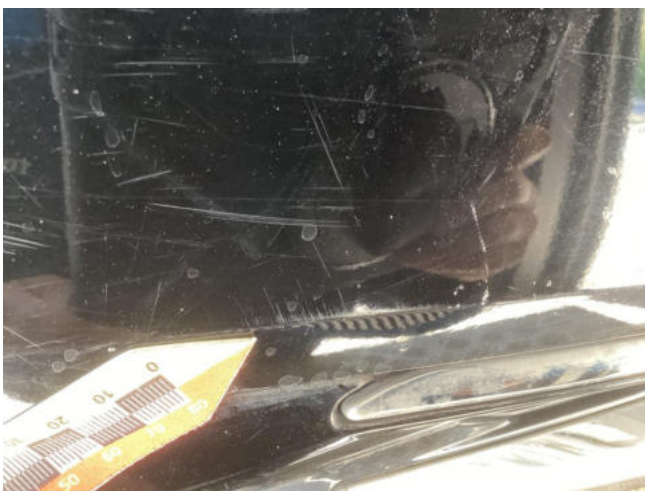
Stoßfängerunterteil hinten - zerkratzt - lackierebn

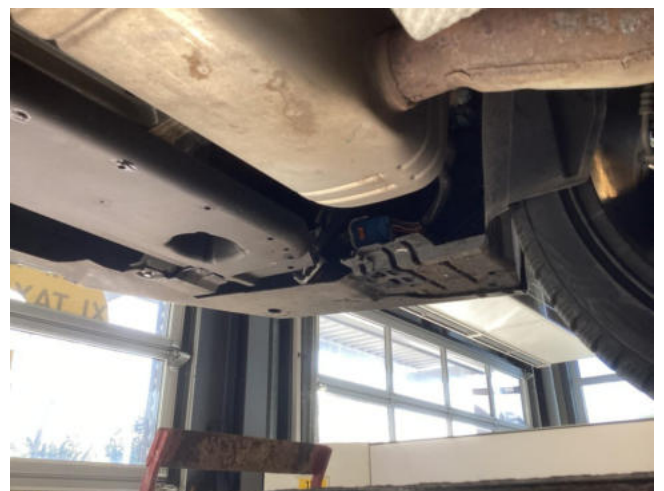
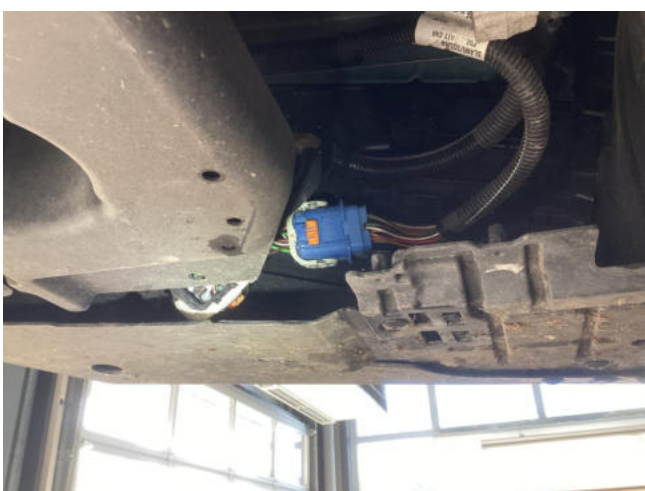
Kabelbaum HL - lose - befestigen

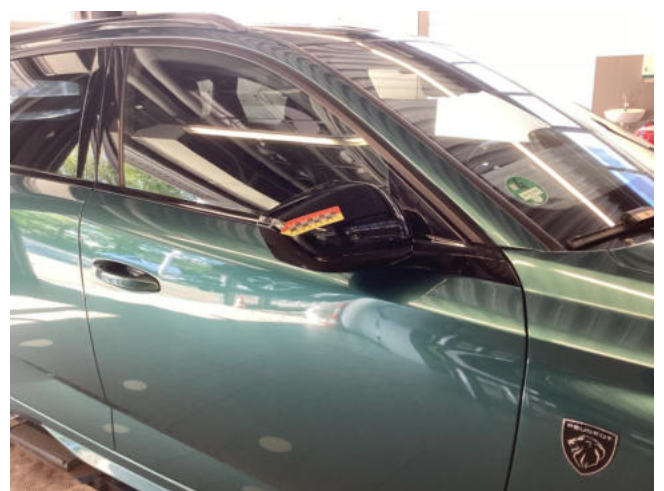
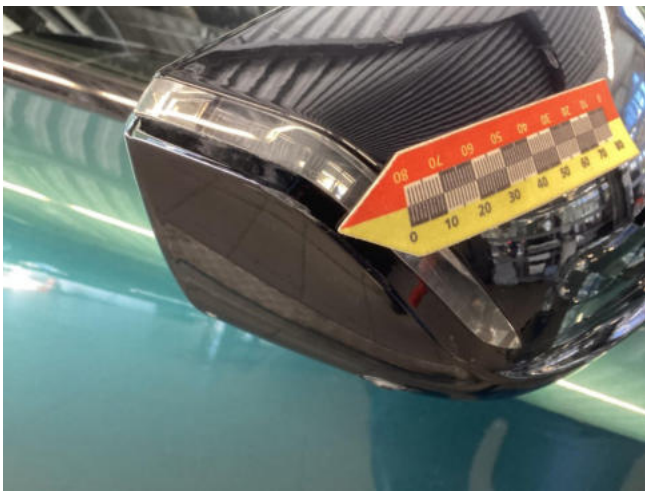
Außenspiegelgehäuse rechts - Spiegelkappe zerkratzt - lackieren

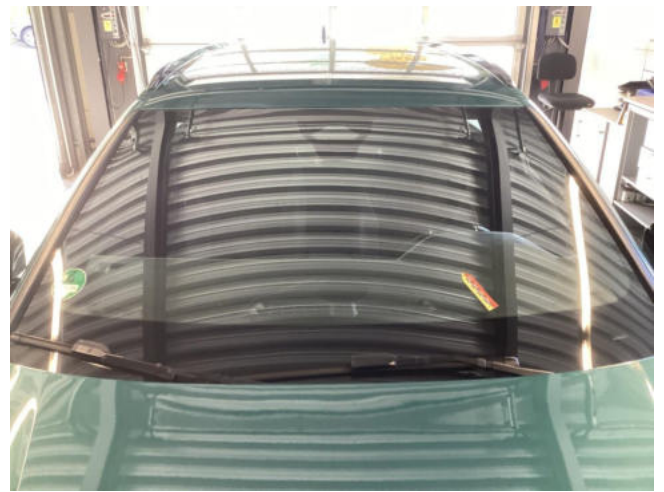
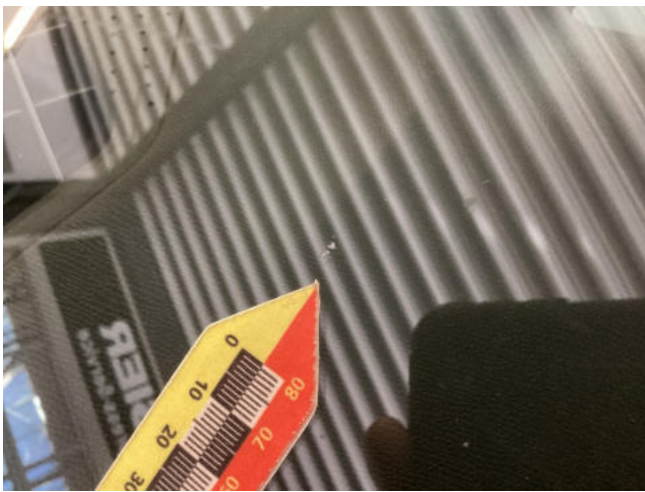
Windschutzscheibe - Steinschlag im Fahrersichtfeld - erneuern
