Zustandsbericht

Kunde :	Allane SE HCBE	Amtl. Kennzeichen :	ME-SV 62
Berichtsnummer :	0000000926711-DE968		
Referenznummer:	31206189

Hyundai i30 (PD)(01.2017->) Prime Mild-Hybrid

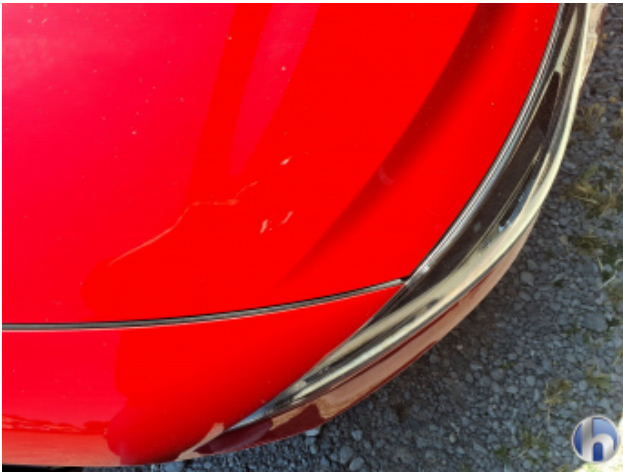
1. Motorhaube
Steinschlag - Lackieren

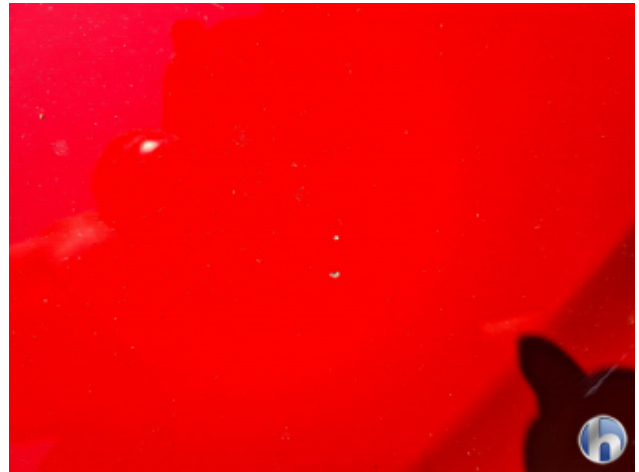
1. Motorhaube
Steinschlag - Lackieren

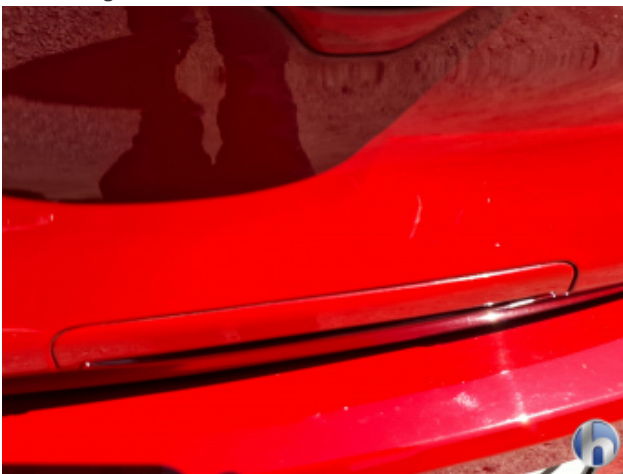
2. Heckklappe
Gebrauchsspuren - Ohne Reparatur

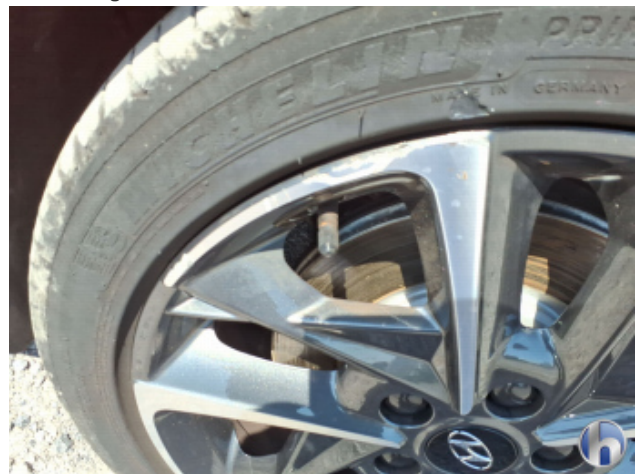
3. Felge Vorne - Rechts
Kratzer - Smart Repair

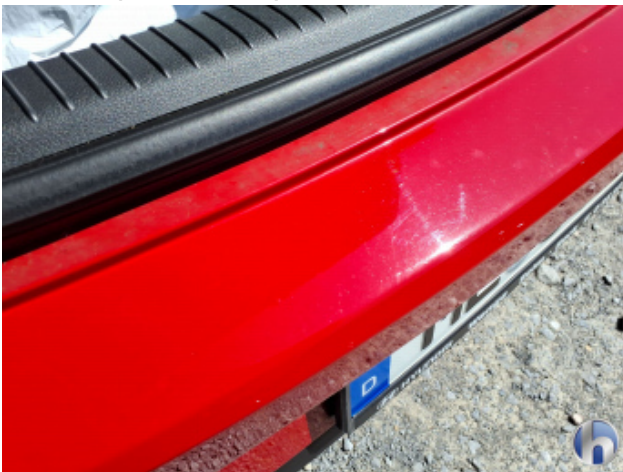
4. Stoßfänger Hinten
Gebrauchsspuren - Ohne Reparatur

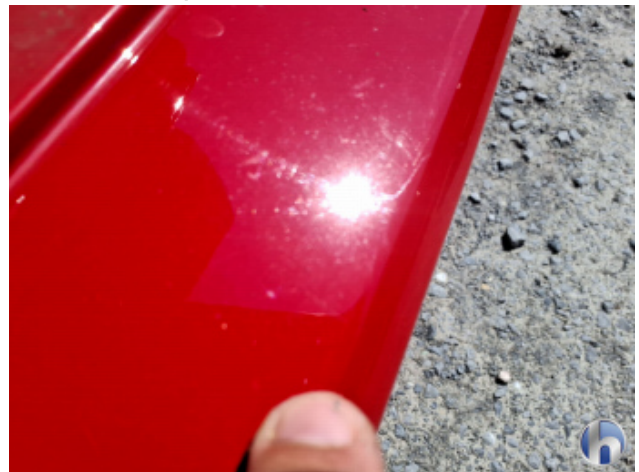
4. Stoßfänger Hinten
Gebrauchsspuren - Ohne Reparatur

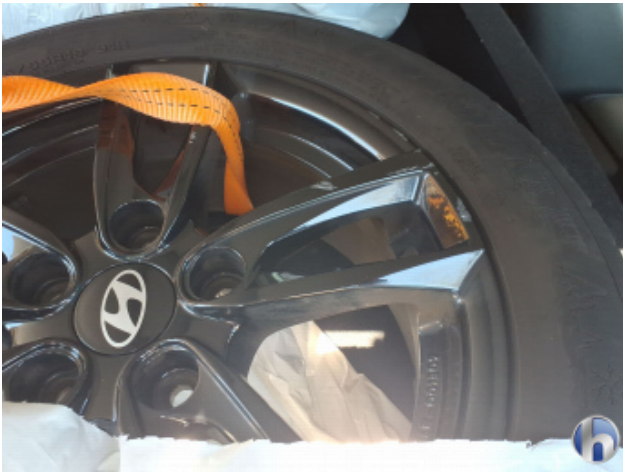
5. Zusätzlicher Radsatz Felge Außen rechts hinten
Kratzer -

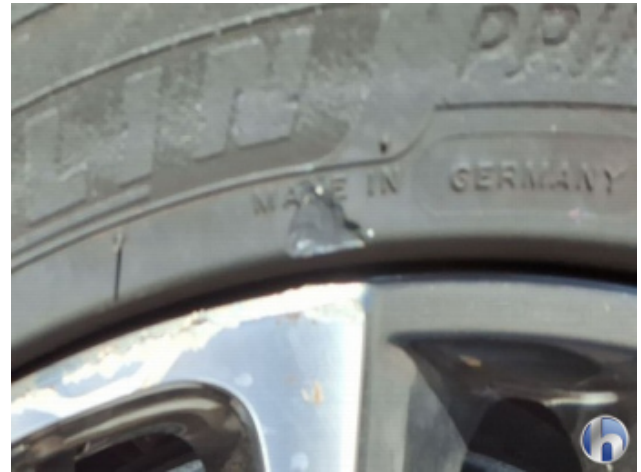
6. Reifen Vorne - Rechts
Beschädigt - Erneuern
