# Zustandsbericht / Minderwertgutachten

Auftraggeber Mobilize Financial Services, eine Marke der RCI Banque S.A., Niederlassung  
Deutschland, Jagenbergstr. 1, 41468 Neuss  
Besichtigung 30.04.2026

Erstzulassung	02.04.2024	Letzte Zulassung	02.04.2024
Fahrzeugart	Personenkraftwagen	Hersteller	Renault
Typ / Verkaufsbez.	Austral (07.2022->) / Austral 1.3 TCe 160 Mild-Hybrid Evolution (EU 6d)	Aufbauart	Kombi
Türen	5	Sitzplätze	5
Fahrzeug-Ident.-Nr.	VF1RHN00472186863	HSN / TSN	3333 / BPR
DAT Europa-Code®	017201580060002	DAT Marktindex	DE002 6470
Km-Stand abgelesen	23110	Nächste HU §29 StVZO	04 / 2027
Energiequelle / Kraftstoff	Hybr.Benzin/E	Zylinderanzahl	4 / Reihenmotor
Leistung (kW)	116	Hubraum (ccm)	1332
Schadstoffklasse:	EURO6;WLTP;AP;PI/CI; M, Antriebsart N1 I		Frontantrieb
Getriebe	Automatik /	Felgen	Leichtmetall
Farbe	Schwarz / Metallic / TEGNE Schwarz / Metallic / TEGNE Polster / Farbe		Stoff / Grau

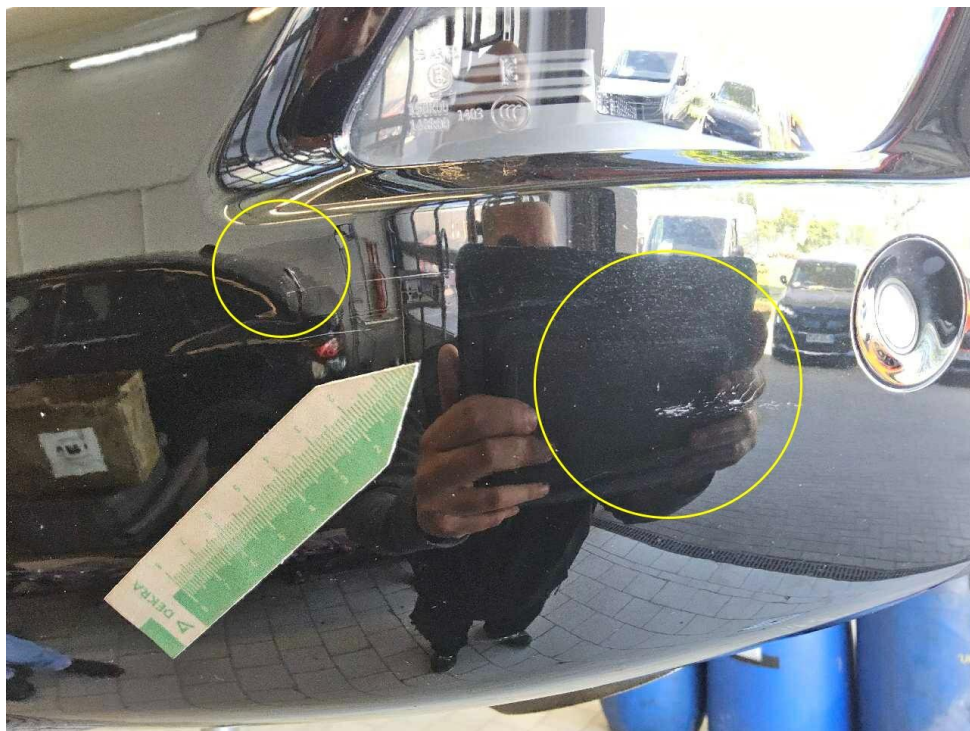
Bild 10 : Stoßfänger hinten Unterteil, verschrammt

1. Abdeckung Stoßfänger hinten  
Unterteil, verschrammt, erneuern (Bild 11)
2. Stoßfänger hinten Unterteil,  
verschrammt, smart repair (Bild 10)

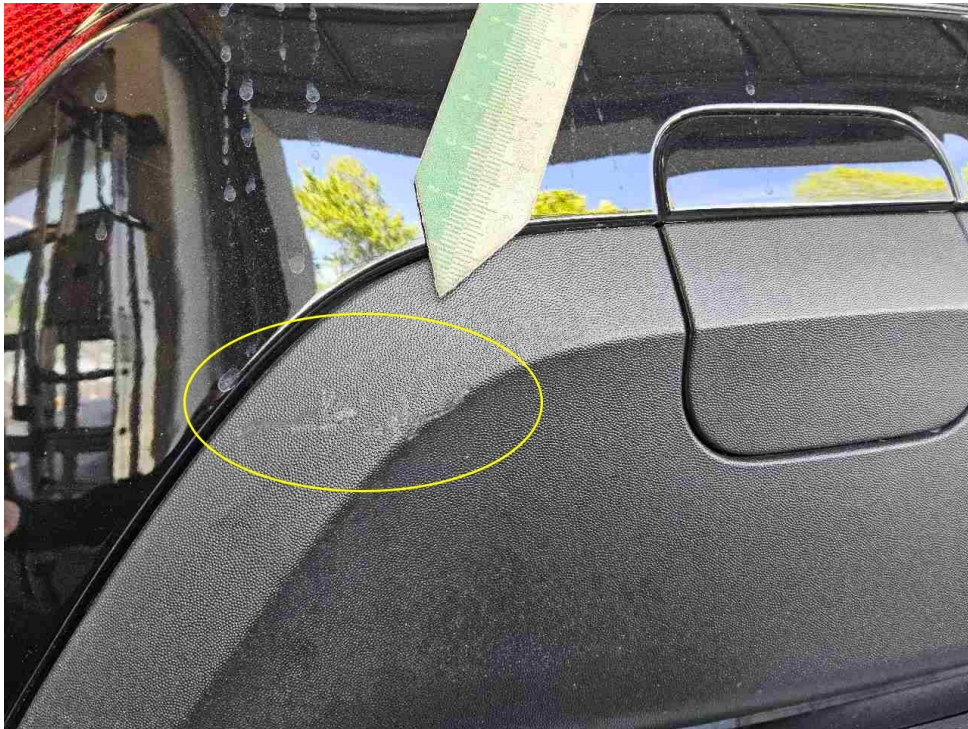
Bild 11 : Abdeckung Stoßfänger hinten Unterteil, verschrammt
