## Zustandsbericht

| Berichtsnummer : | 0000000923931-DE968 | | |

#### Hyundai Kona (OS)(2017->) Trend Elektro 2WD

| Erstzulassung / Baujahr: | 06.02.2022 / 2022 | Besichtigungsdatum/-ort: | 05.06.2026 15:35 76889<br>Niederhorbach |

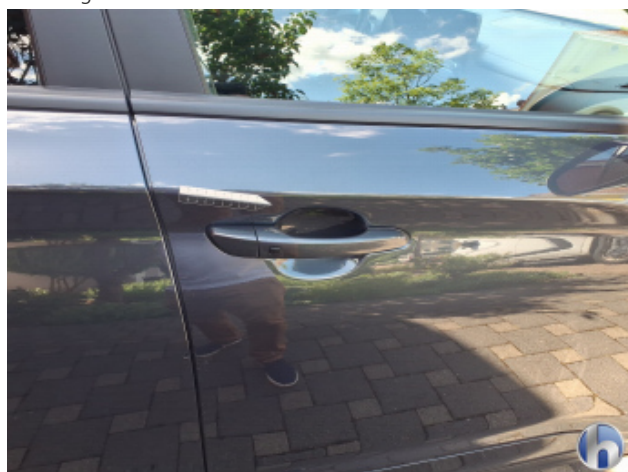
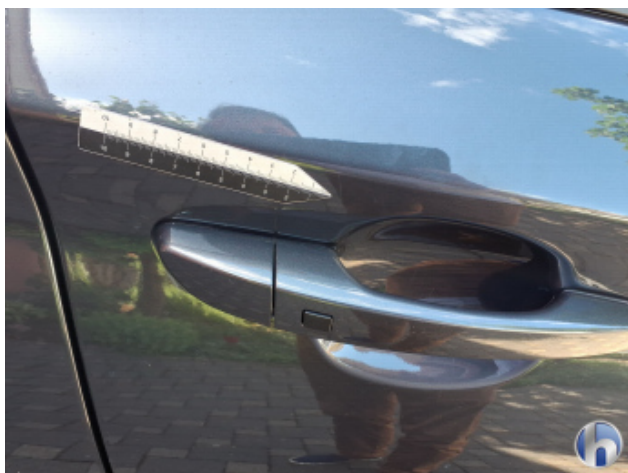
| | Bauteil | Schaden | Rep.-Art |
|---|---|---|---|
| 1. | Tür Vorne - Rechts | Gebrauchsspuren | Ohne Reparatur |

1. Tür Vorne - Rechts  
Gebrauchsspuren - Ohne Reparatur

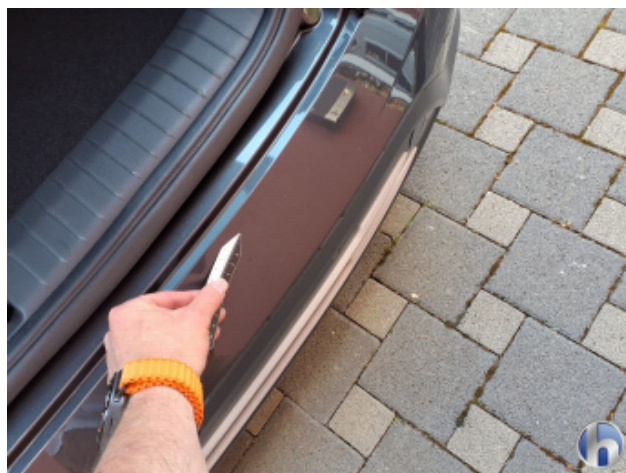
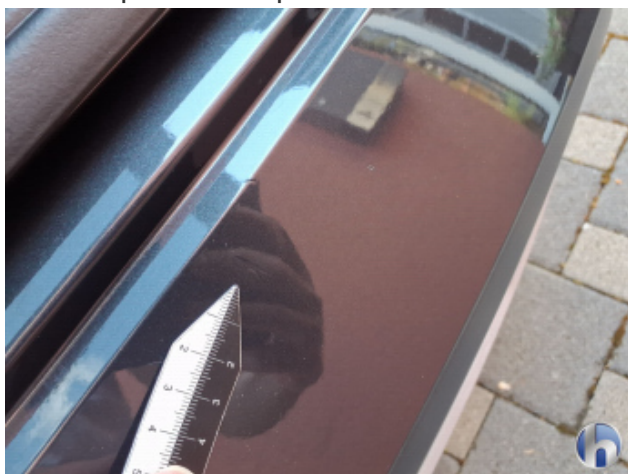
| | Bauteil | Schaden | Rep.-Art |
|---|---|---|---|
| 2. | Stoßfänger Hinten | Gebrauchsspuren | Ohne Reparatur |

2. Stoßfänger Hinten  
Gebrauchsspuren - Ohne Reparatur

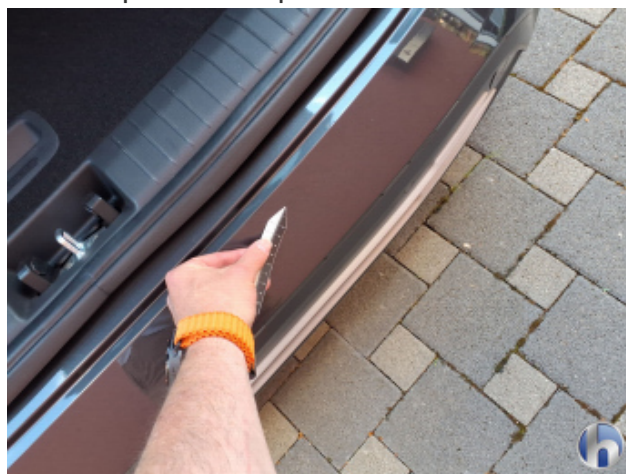
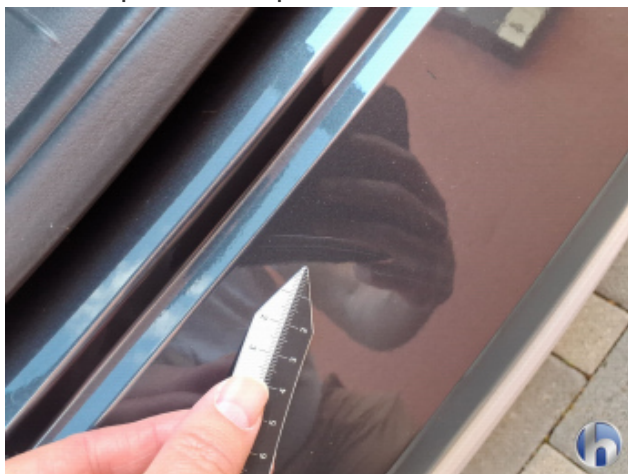
| | Bauteil | Schaden | Rep.-Art |
|---|---|---|---|
| 3. | Stoßfänger Hinten | Kratzer | Smart Repair |

3. Stoßfänger Hinten  
Kratzer - Smart Repair

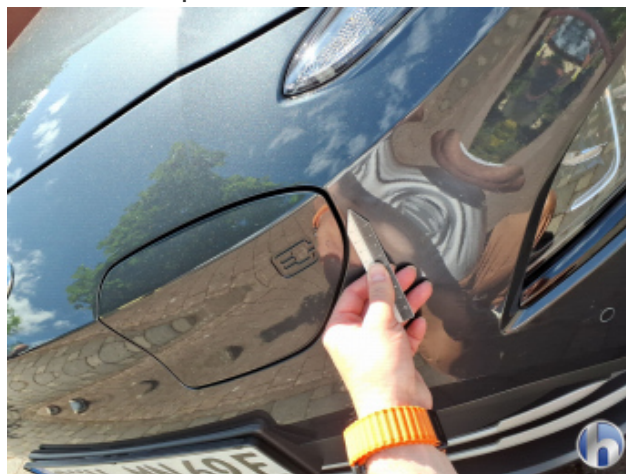
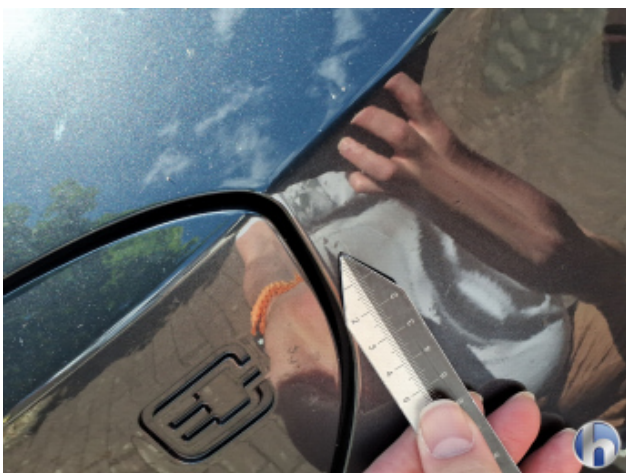
| | Bauteil | Schaden | Rep.-Art |
|---|---|---|---|
| 4. | Stoßfänger Vorne | Gebrauchsspuren | Ohne Reparatur |

4. Stoßfänger Vorne  
Gebrauchsspuren - Ohne Reparatur

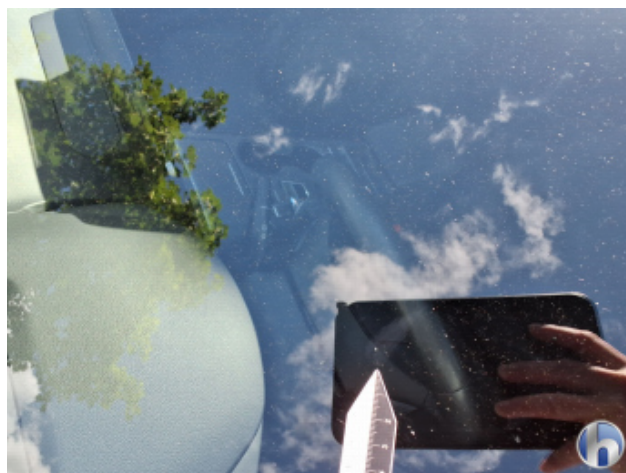
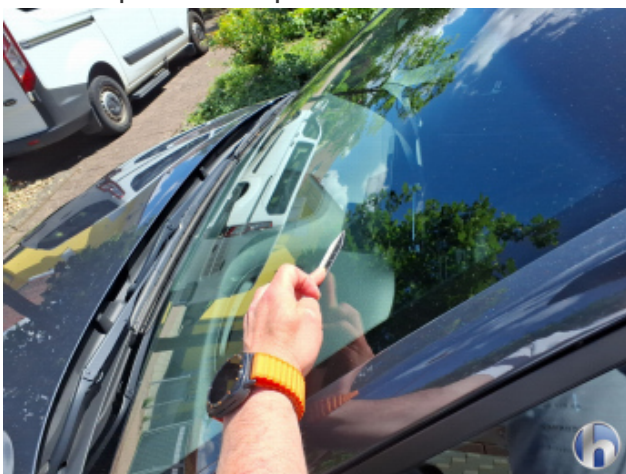
| | Bauteil | Schaden | Rep.-Art |
|---|---|---|---|
| 5. | Windschutzscheibe | Gebrauchsspuren | Ohne Reparatur |

5. Windschutzscheibe  
Gebrauchsspuren - Ohne Reparatur
