Zustandsbericht / Minderwertgutachten

Auftraggeber Mobilize Financial Services, eine Marke der RCI Banque S.A., Niederlassung
Deutschland, Jagenbergstr. 1, 41468 Neuss
Besichtigung 02.04.2026

Erstzulassung	28.11.2022	Fahrzeugart	Anhänger sonstige
Hersteller	Renault	Typ / Verkaufsbez.	Megane E-Tech Electric (02.2022->) / Megane E-Tech EV60 130 Evolution ER (60 kWh)
Aufbauart	Limousine	Türen	5
Fahrzeug-Ident.-Nr.	VF1RCB00370232563	HSN / TSN	3333 / BPN
DAT Europa-Code®	017201750070001	DAT Marktindex	DE001 6350
Km-Stand abgelesen	14422	Energiequelle / Kraftstoff	Elektro
Zylinderanzahl	/	Leistung (kW)	55
Gänge	1	Felgen	Stahl mit Radzierblende
Farbe	STERNEN-SCHWARZ / TEGNE

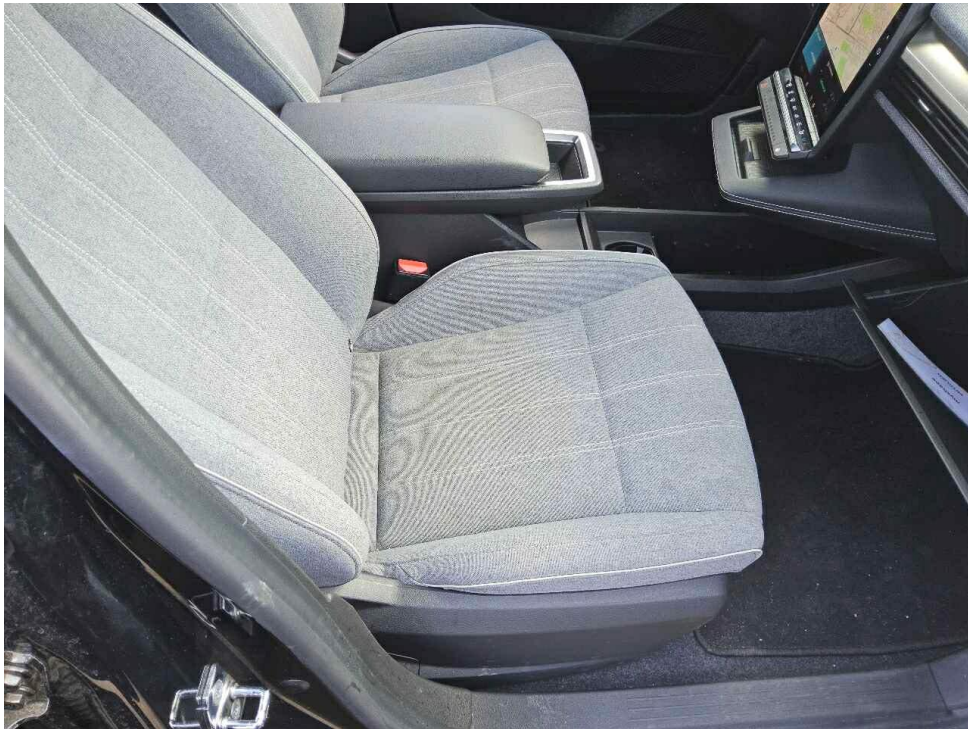
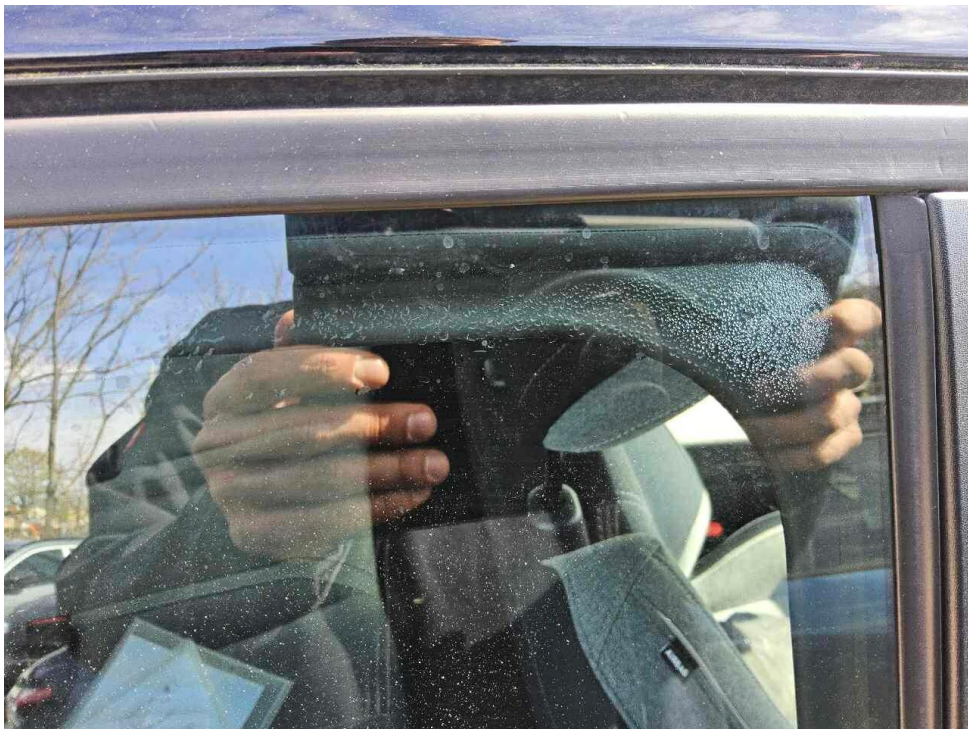
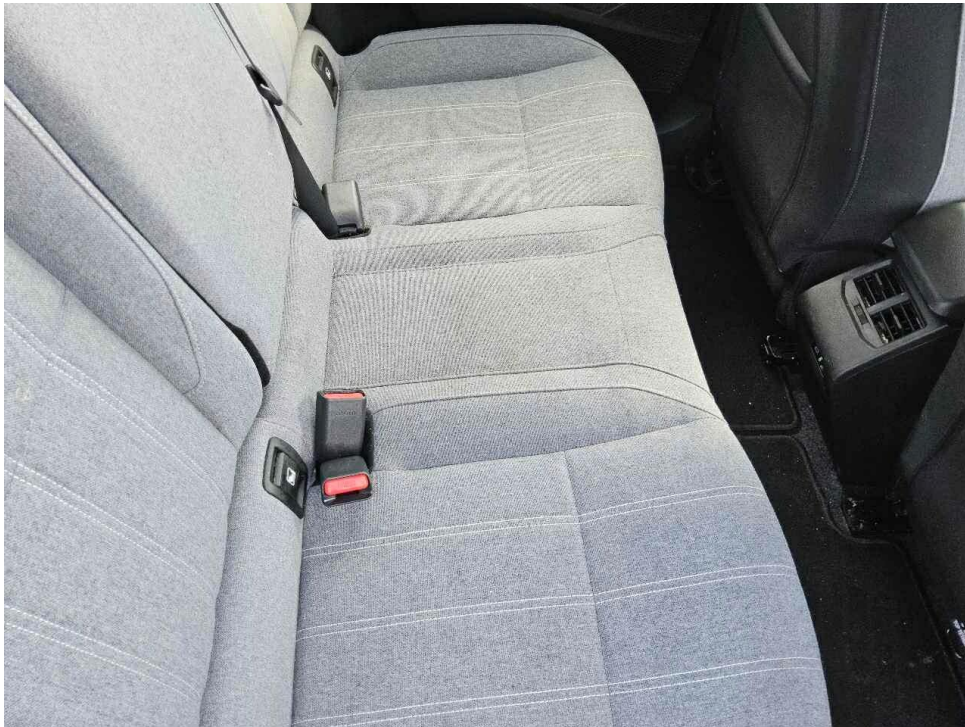
Bild 11 : Innenraum fleckig/nass

Bild 12 : Innenraum fleckig/nass

Bild 13 : Innenraum fleckig/nass

1. diverse Dellen Dach/Motorhaube, drücken (Bild 16, 17, 18, 19, 20, 21, 22, 23, 24)
2. Radzierblende vorne rechts, gebrochen, erneuern (Bild 31)
3. Handyhalter montiert, demontieren, ggf. Kostenerweiterung möglich
4. Innenraum fleckig/nass, reinigen (Bild 11, 12, 13)
5. Dachrahmen rechts Lackierung, zerkratzt, lackieren (Bild 27, 28)
6. Tür hinten rechts Lackierung, zerkratzt, lackieren (Bild 29, 30)
7. Stoßfänger hinten Lackierung, zerkratzt, lackieren (Bild 25, 26)
8. Seitenteil hinten rechts, eingedellt, drücken (Bild 15)
9. Heckdeckel, deformiert, instandsetzen und lackieren mit Lackaufbau (Bild 14)
10. Tür vorne links, eingedellt, drücken

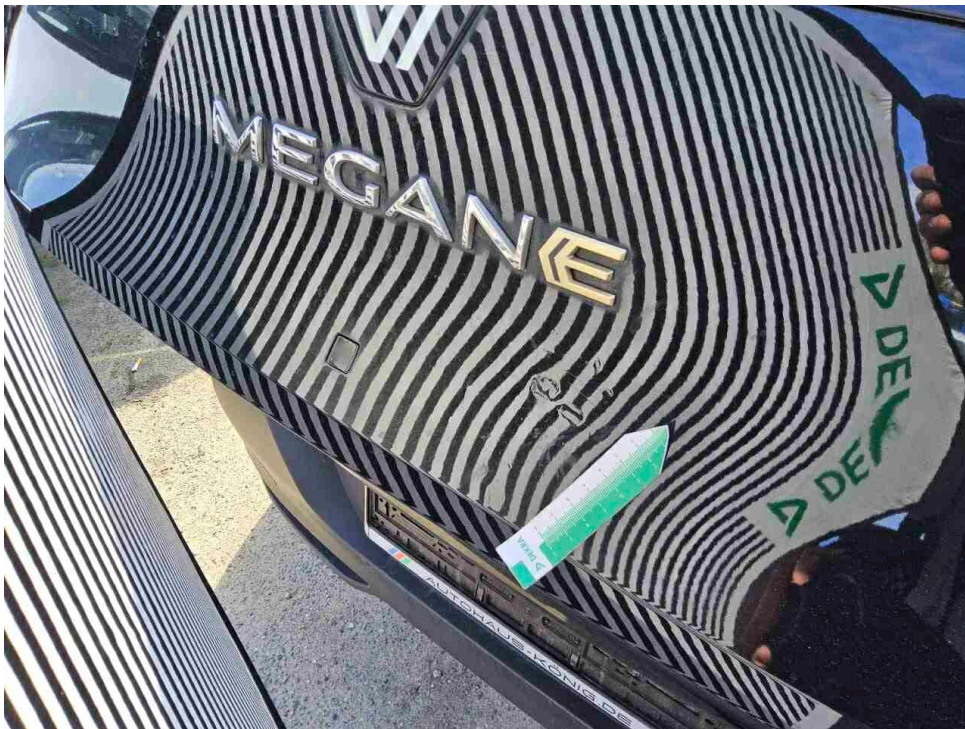
Bild 14 : Heckdeckel, deformiert, instandsetzen und lackieren mit Lackaufbau

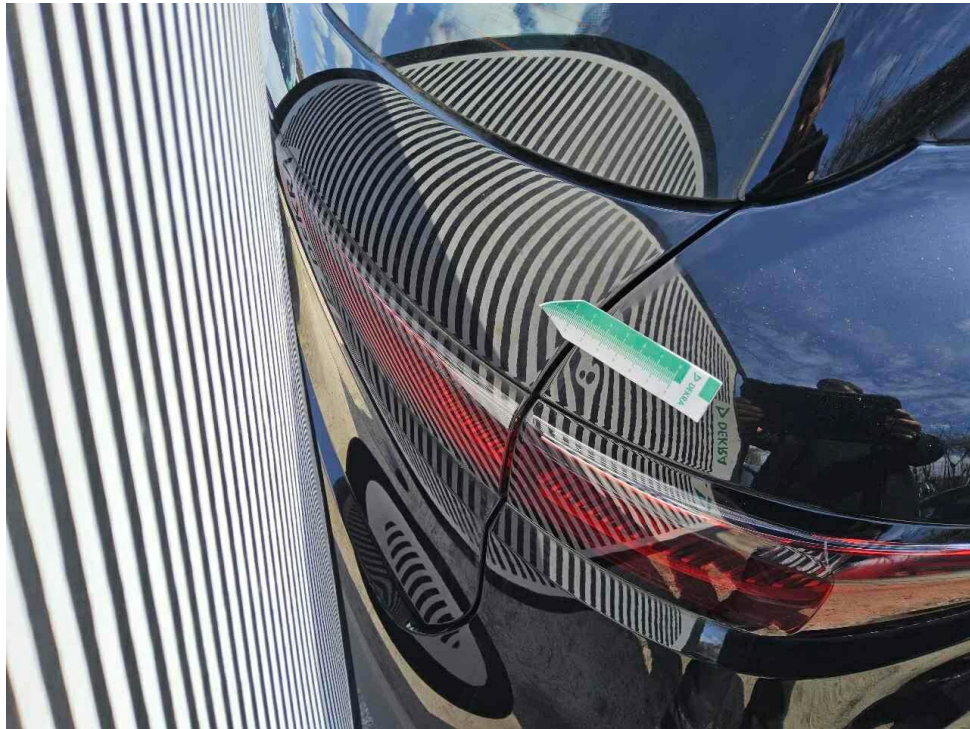
Bild 15 : Seitenteil hinten rechts, eingedellt, drücken

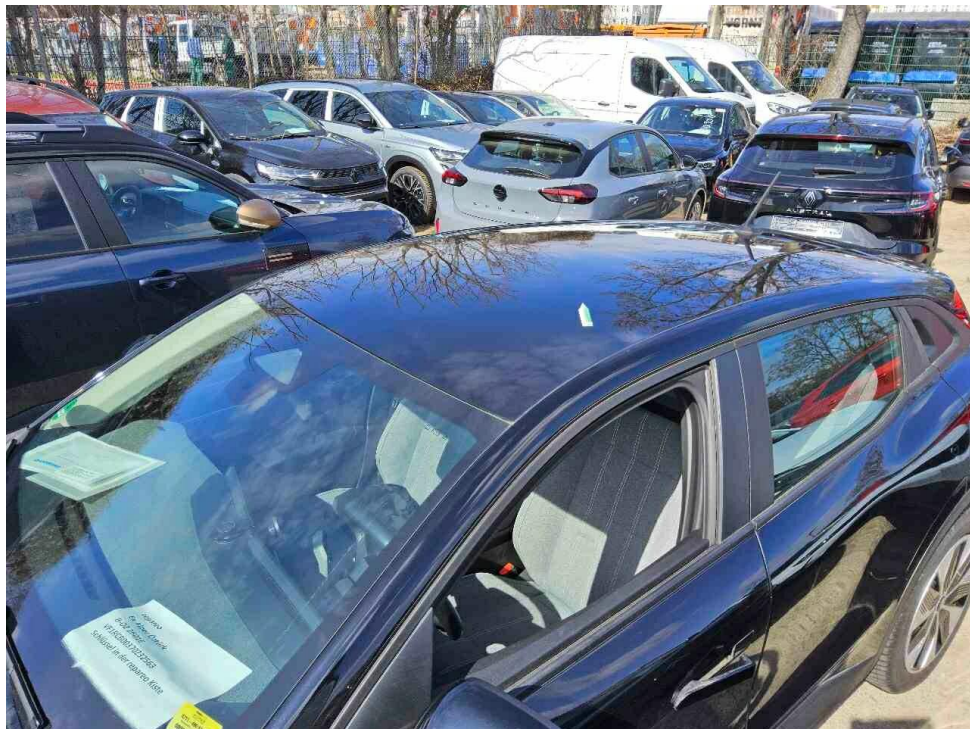
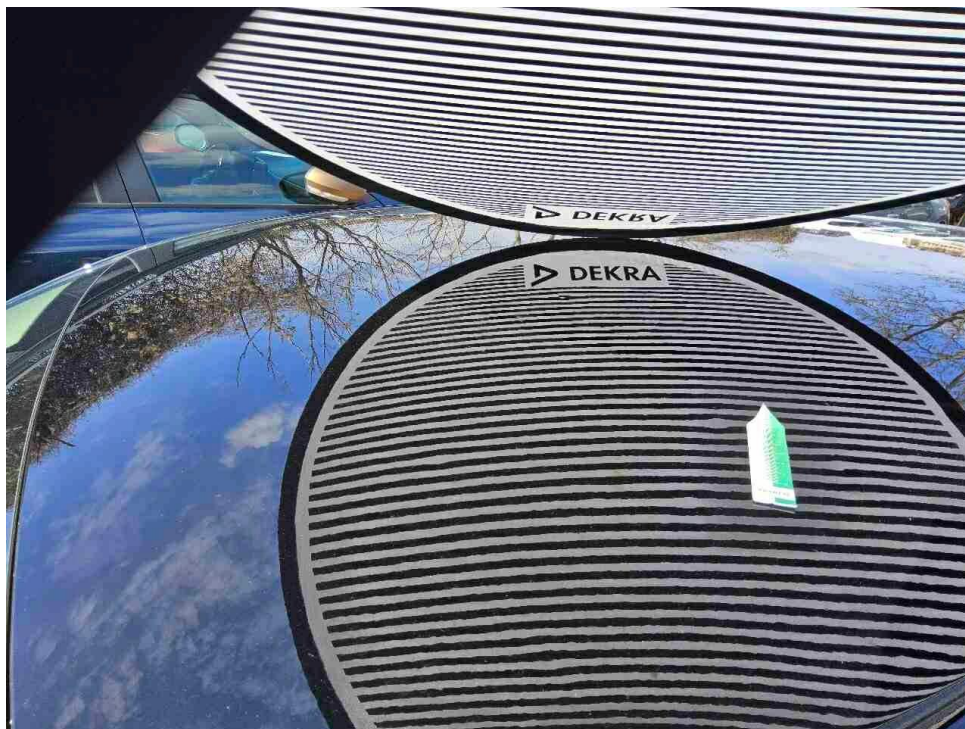
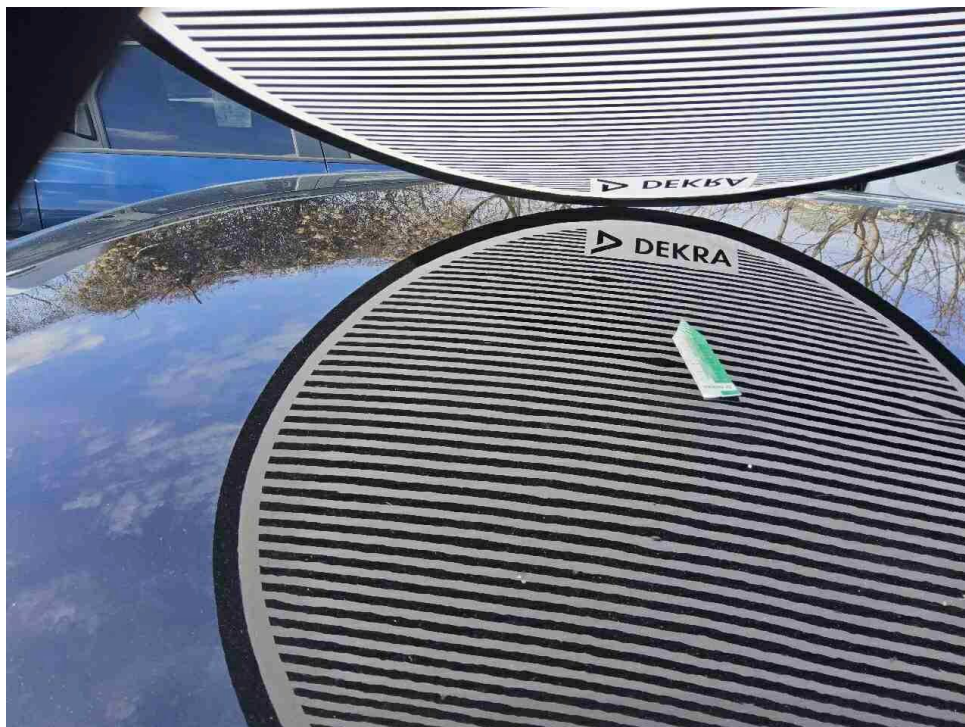
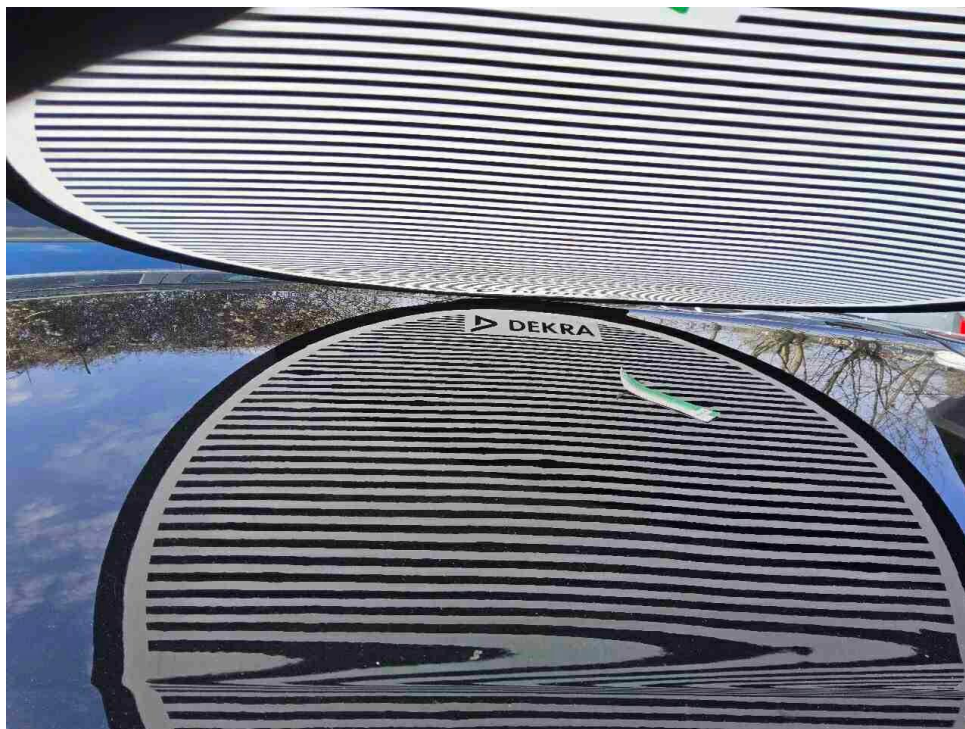
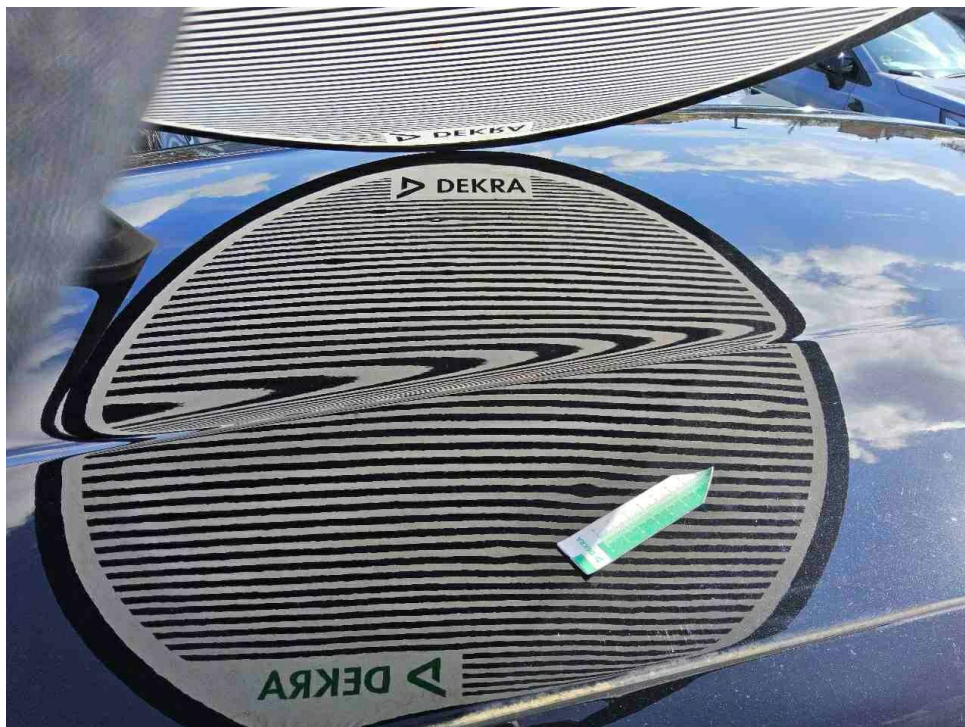
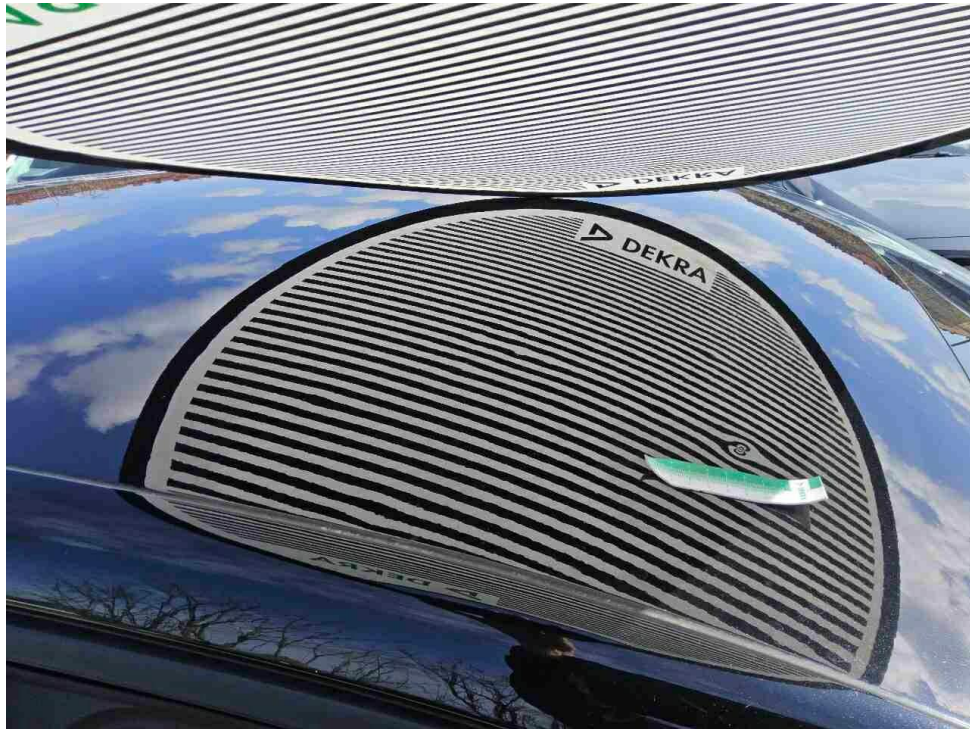
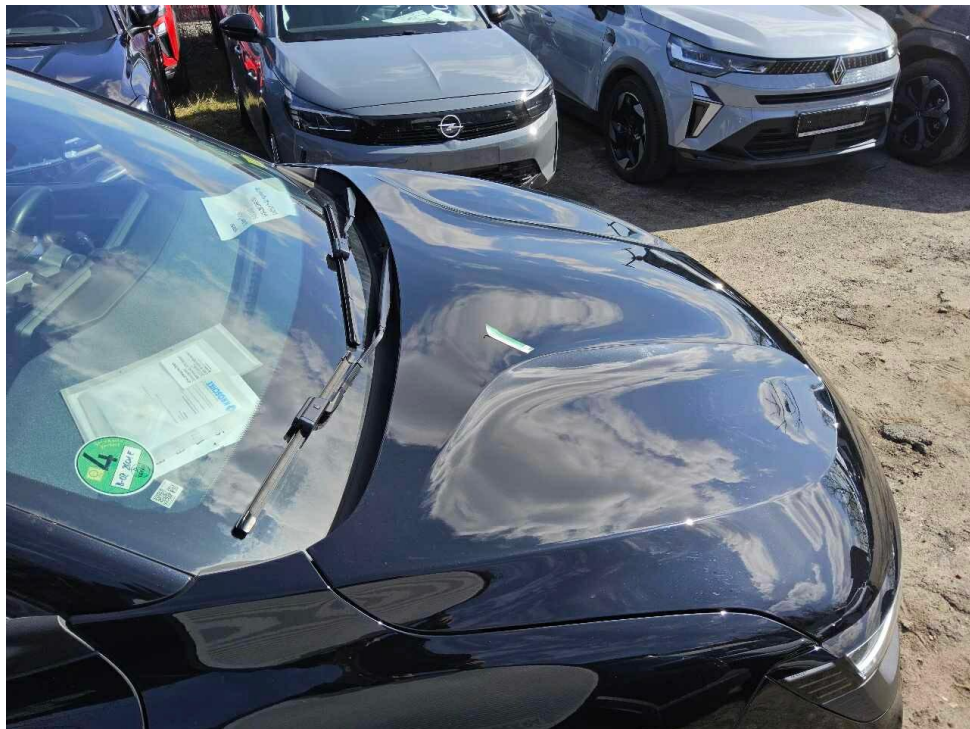
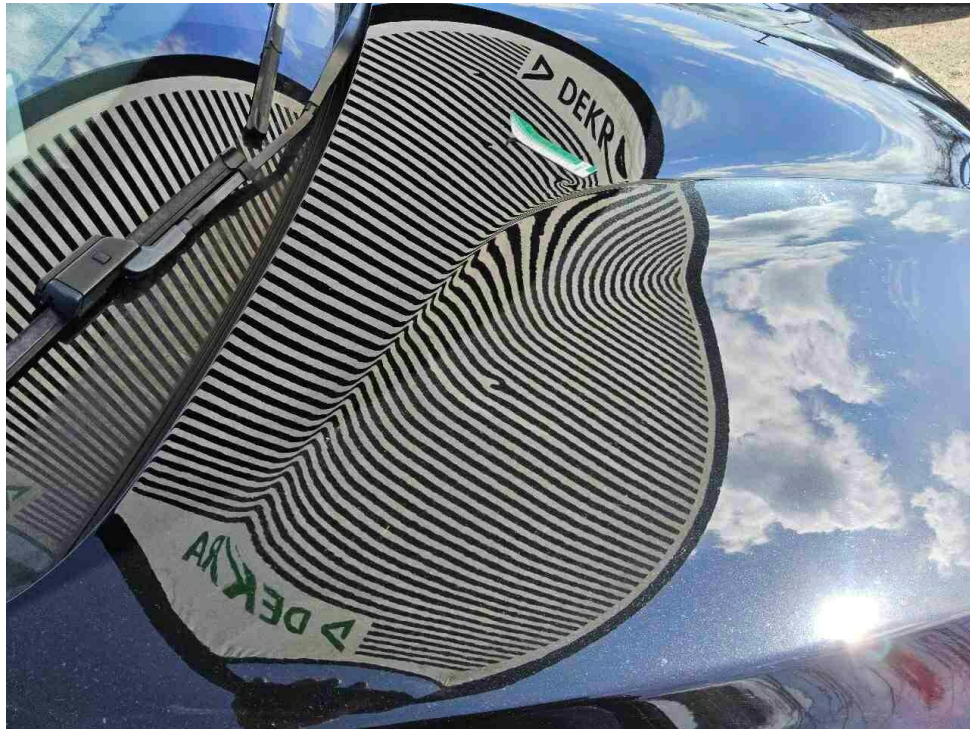
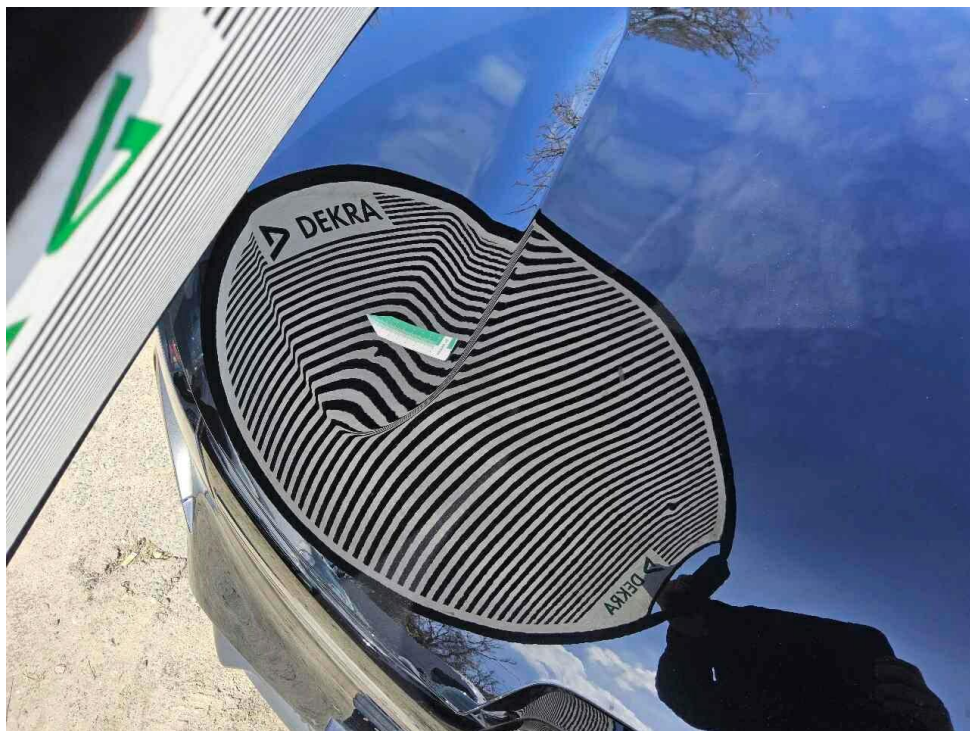
Bild 16 : diverse Dellen Dach/Motorhaube

Bild 17 : diverse Dellen Dach/Motorhaube

Bild 18 : diverse Dellen Dach/Motorhaube

Bild 19 : diverse Dellen Dach/Motorhaube

Bild 20 : diverse Dellen Dach/Motorhaube

Bild 21 : diverse Dellen Dach/Motorhaube

Bild 22 : diverse Dellen Dach/Motorhaube

Bild 23 : diverse Dellen Dach/Motorhaube

Bild 24 : diverse Dellen Dach/Motorhaube

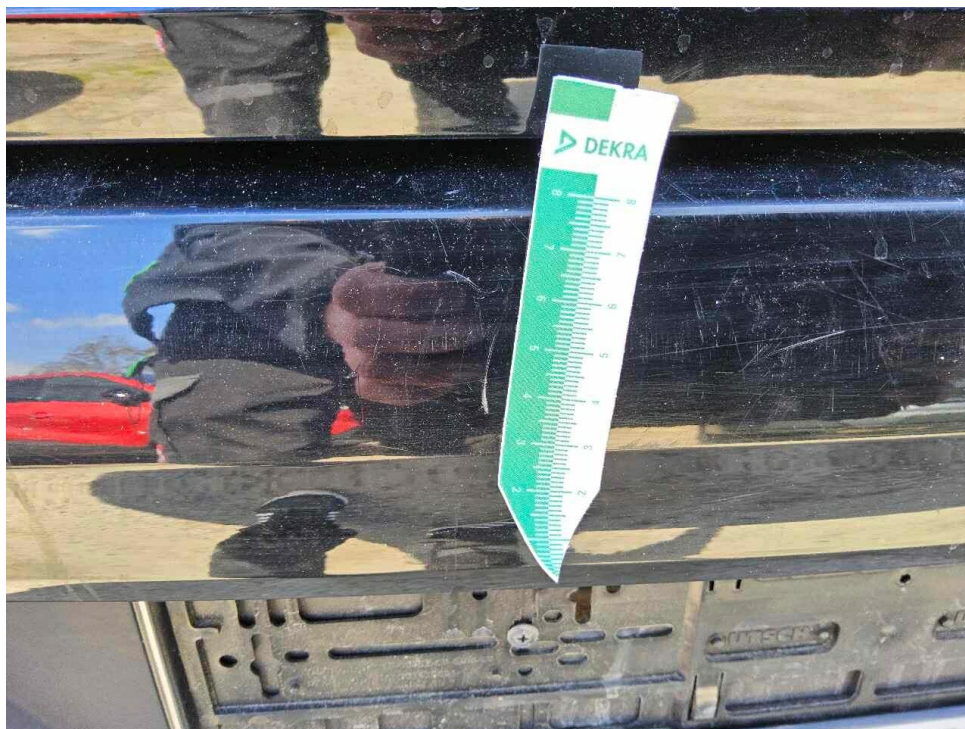
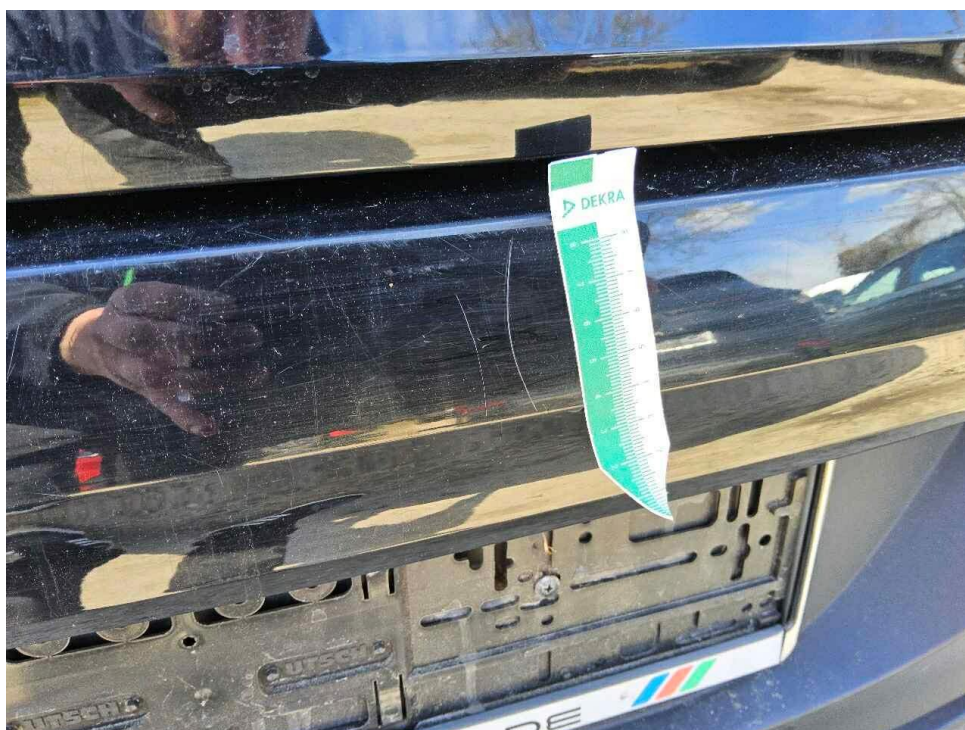
Bild 25 : Stoßfänger hinten Lackierung, zerkratzt, lackieren

Bild 26 : Stoßfänger hinten Lackierung, zerkratzt, lackieren

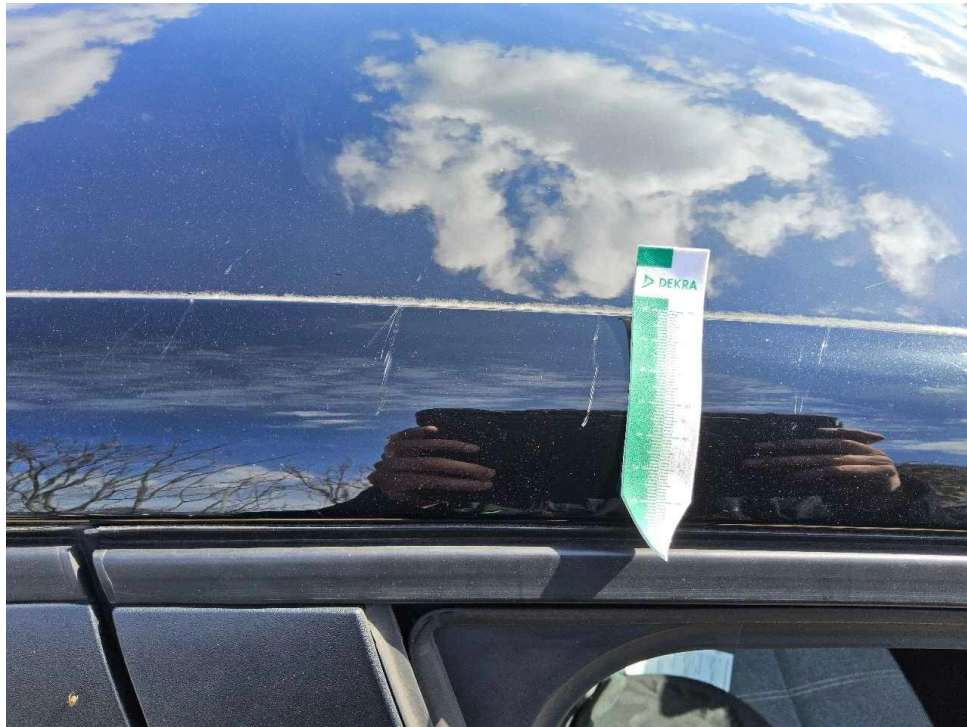
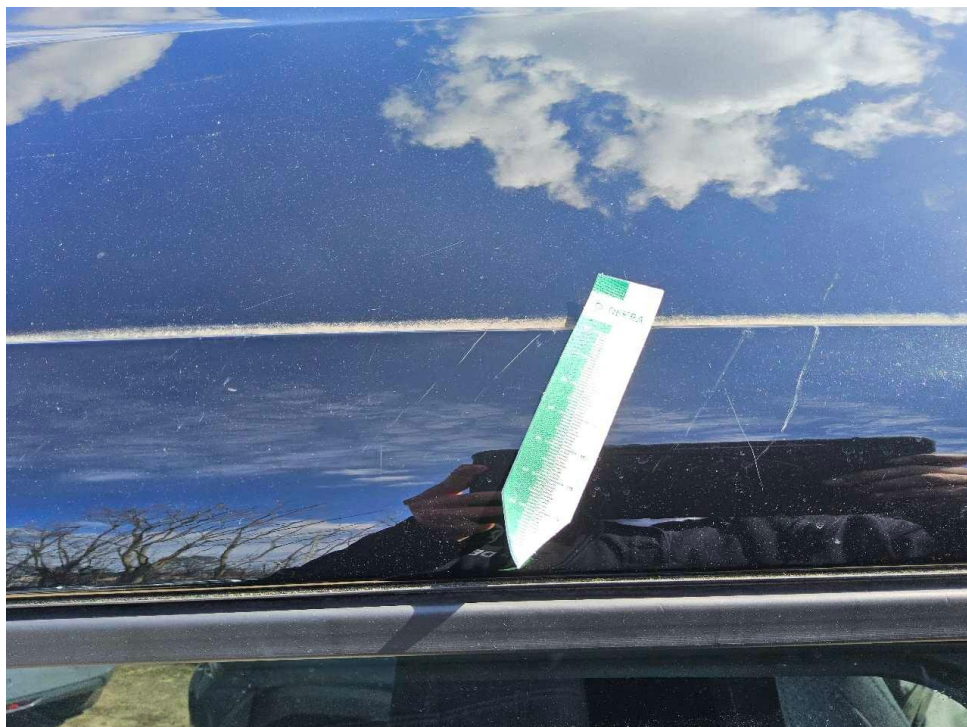
Bild 27 : Dachrahmen rechts Lackierung, zerkratzt, lackieren

Bild 28 : Dachrahmen rechts Lackierung, zerkratzt, lackieren

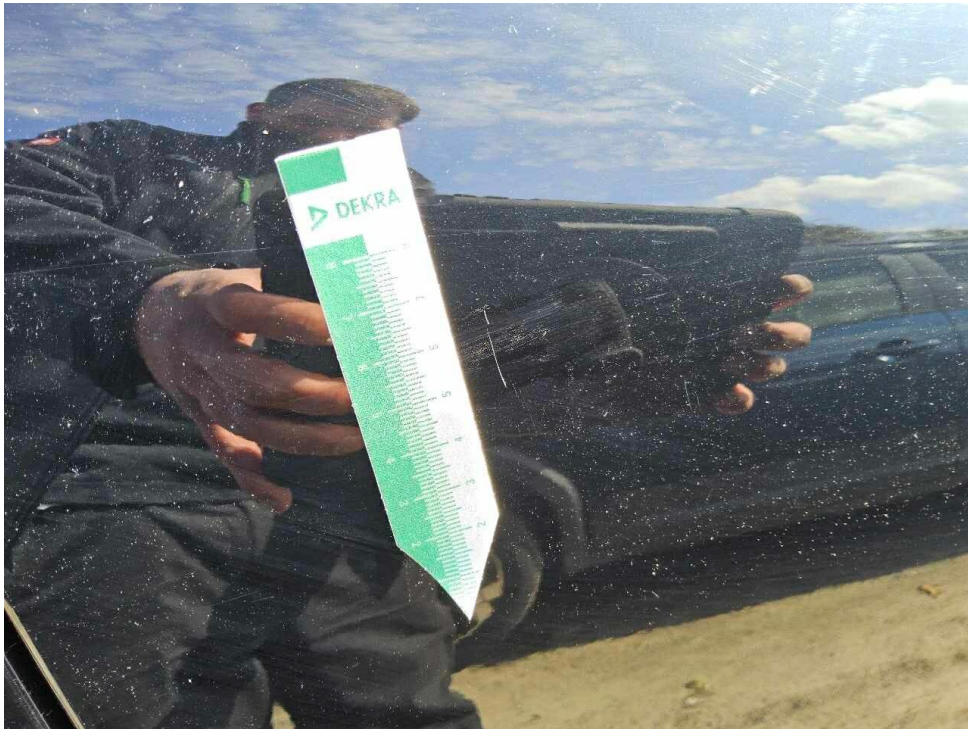
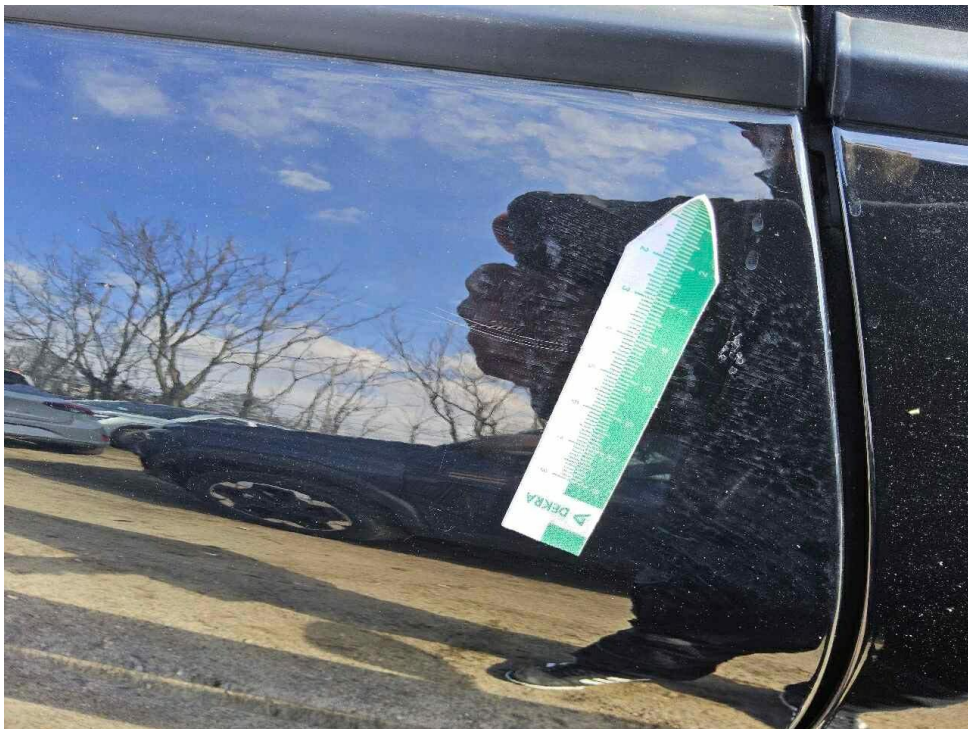
Bild 29 : Tür hinten rechts Lackierung, zerkratzt, lackieren

Bild 30 : Tür hinten rechts Lackierung, zerkratzt, lackieren

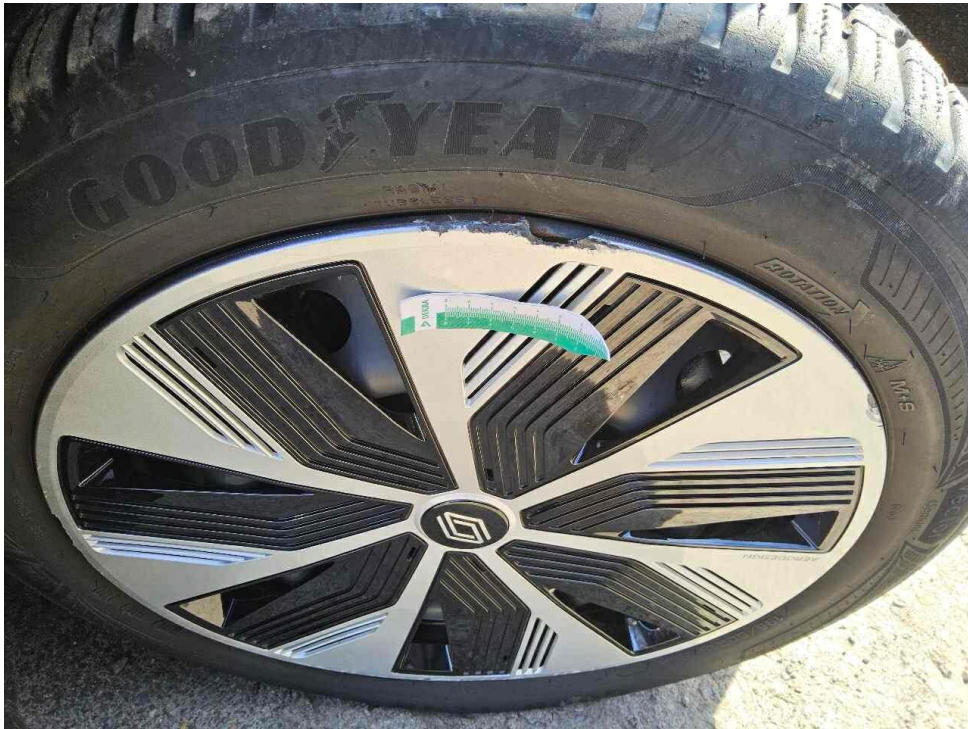
Bild 31 : Radzierblende vorne rechts, gebrochen

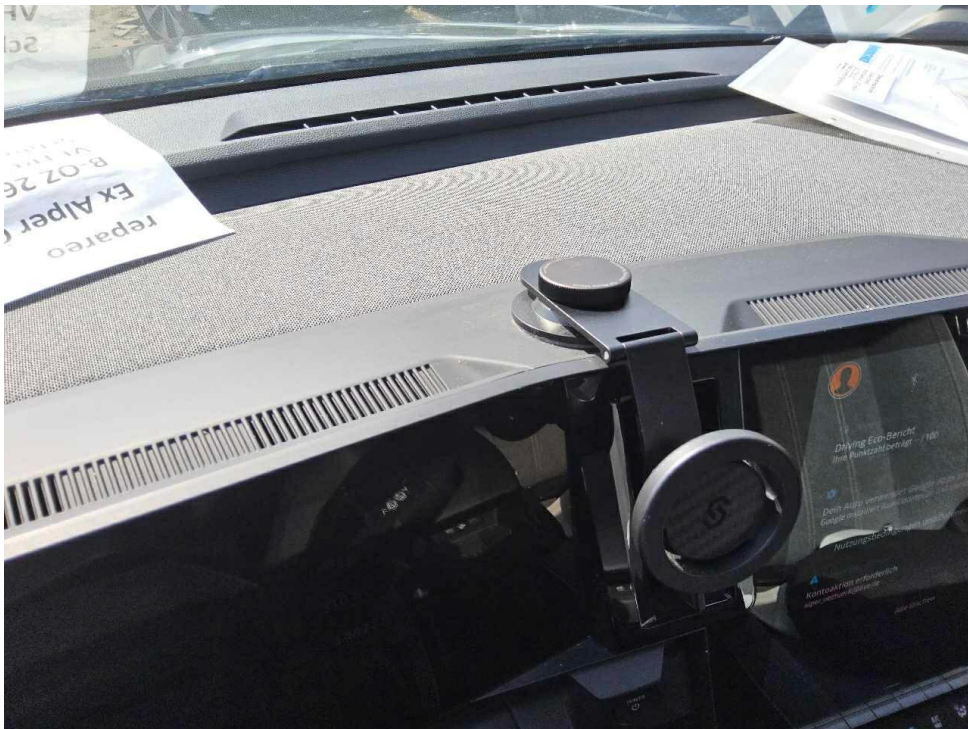
Bild 32 : Handyhalter montiert, demontieren, ggf. Kostenerweiterung möglich
