Hersteller: Land Rover

FIN: SALCA2BN7PH322170

Modell: Discovery Sport D165 AWD R-Dynamic SE

### Kurze Sachverständige Feststellungen

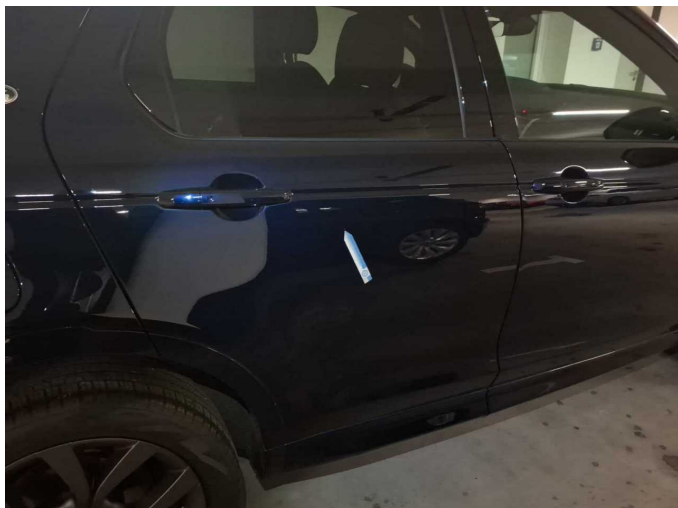
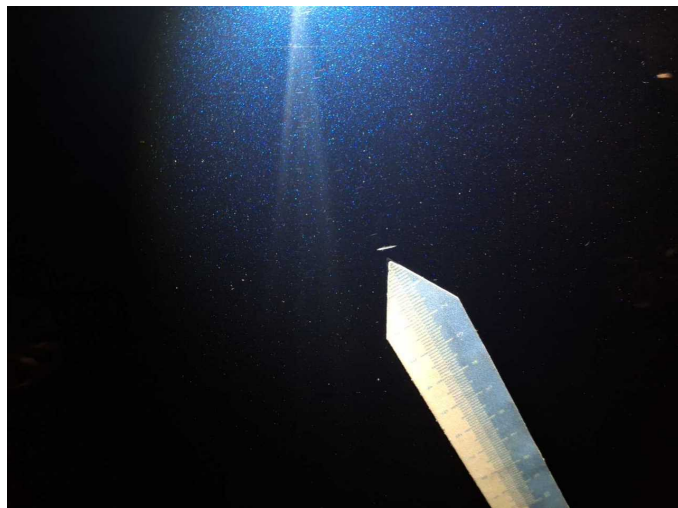
| Nr. | Bauteilgruppe | Beschreibung | Kosten (netto) | Minderwert |
|---|---|---|---|---|
| 1 | Tür hinten rechts | Tür - verkratzt / verschürft - auslegen / polieren | 50,00 € | 50,00 € |

**Beschädigung 1:** Tür hinten rechts: Tür - verkratzt / verschürft - auslegen / polieren

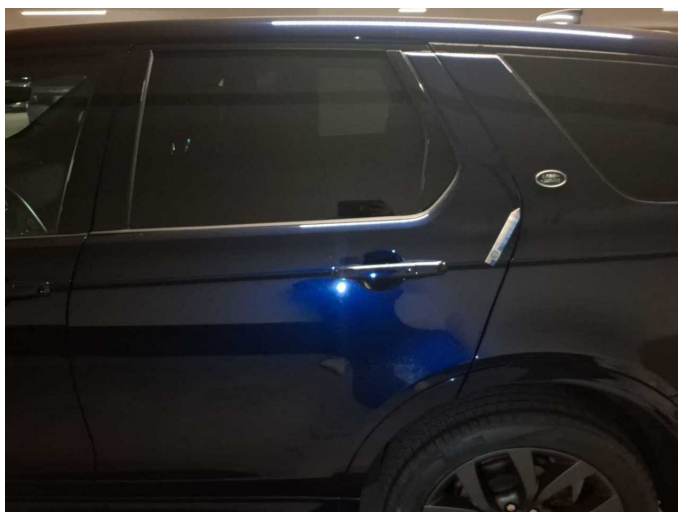
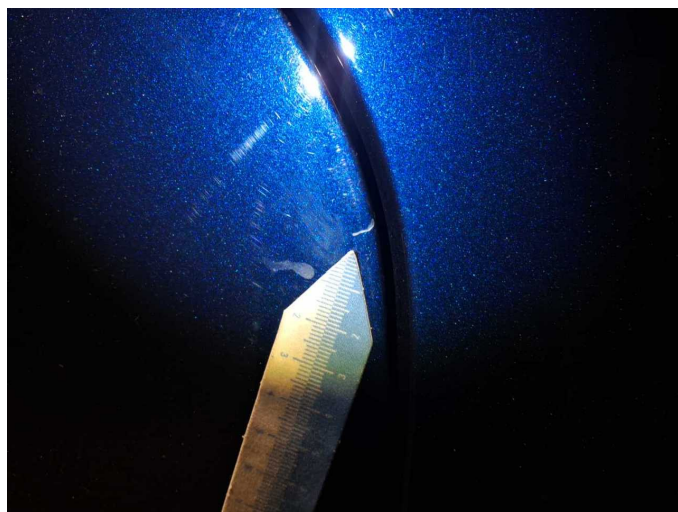
| Nr. | Bauteilgruppe | Beschreibung | Kosten (netto) | Minderwert |
|---|---|---|---|---|
| 2 | Tür hinten links | Tür - verkratzt / verschürft - auslegen / polieren | 50,00 € | 50,00 € |

**Beschädigung 2:** Tür hinten links: Tür - verkratzt / verschürft - auslegen / polieren

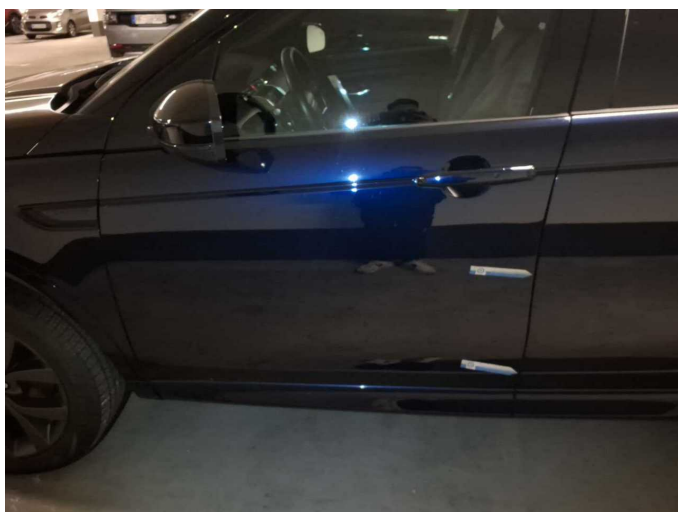
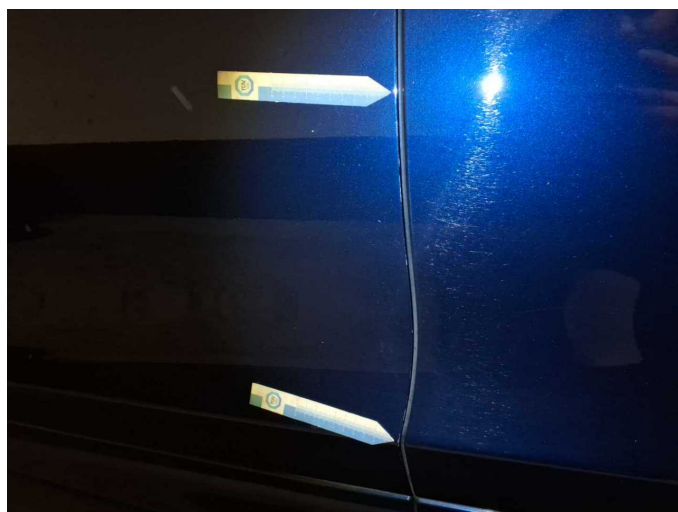
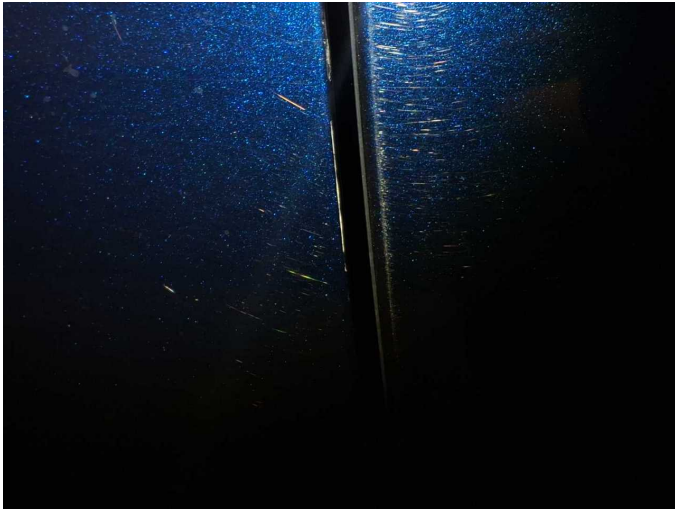
| Nr. | Bauteilgruppe | Beschreibung | Kosten (netto) | Minderwert |
|---|---|---|---|---|
| 3 | Tür vorn links | Tür - verkratzt / verschürft - auslegen / polieren | 50,00 € | 50,00 € |

**Beschädigung 3:** Tür vorn links: Tür - verkratzt / verschürft - auslegen / polieren

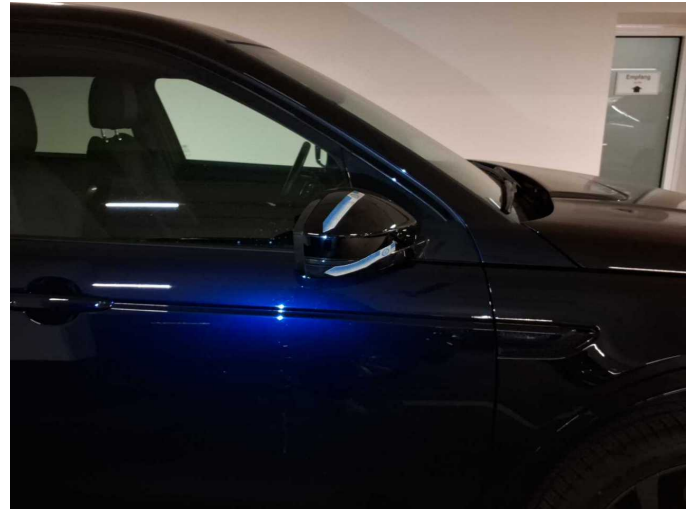
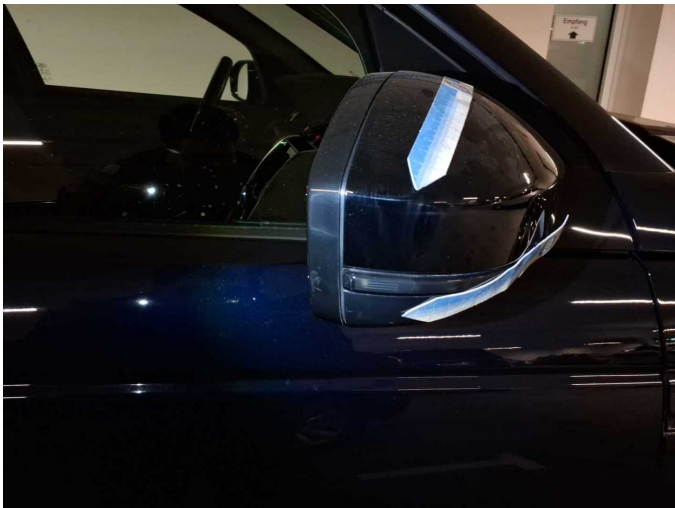
| Nr. | Bauteilgruppe | Beschreibung | Kosten (netto) | Minderwert |
|---|---|---|---|---|
| 4 | Außenspiegel rechts | Spiegelgehäuse - Kratzer - auslegen / polieren | 50,00 € | 50,00 € |

**Beschädigung 4:** Außenspiegel rechts: Spiegelgehäuse - Kratzer - auslegen / polieren

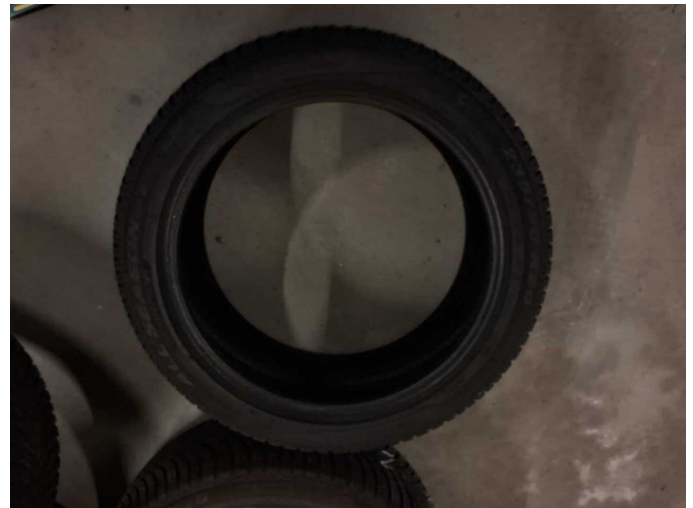
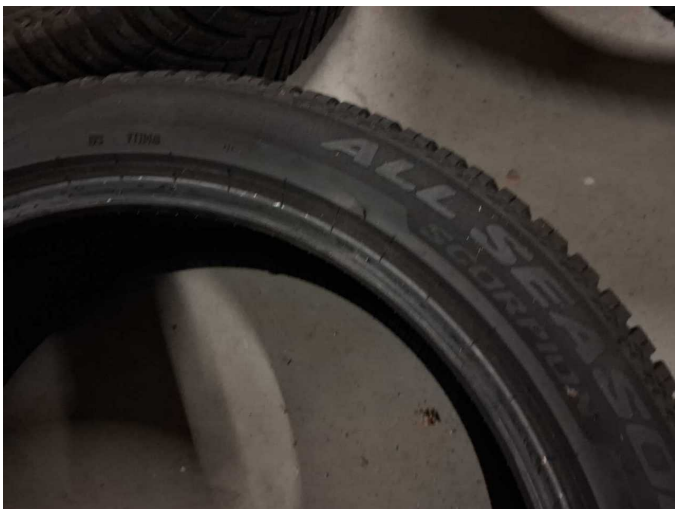
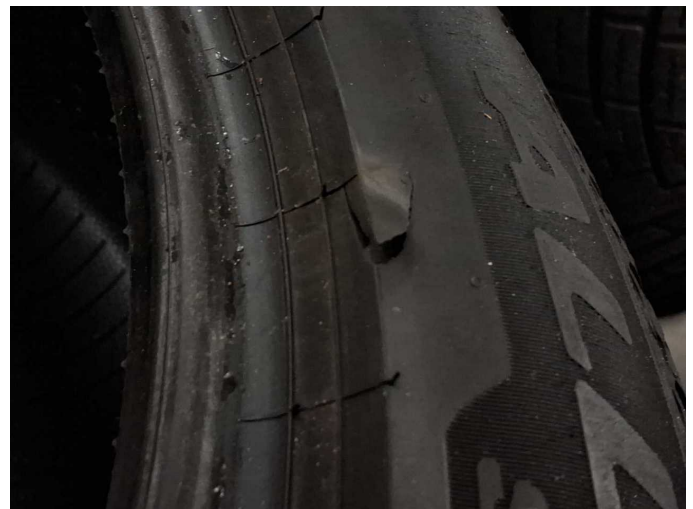
| Nr. | Bauteilgruppe | Beschreibung | Kosten (netto) | Minderwert |
|---|---|---|---|---|
| 5 | 2.Radsatz | 1 Reifen - beschädigt - erneuern | 235,00 € | 140,00 € |

**Beschädigung 5:** 2.Radsatz: 1 Reifen - beschädigt - erneuern

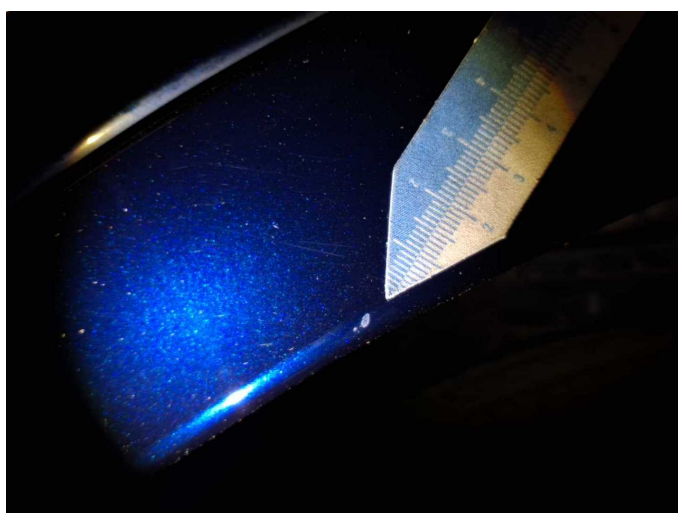
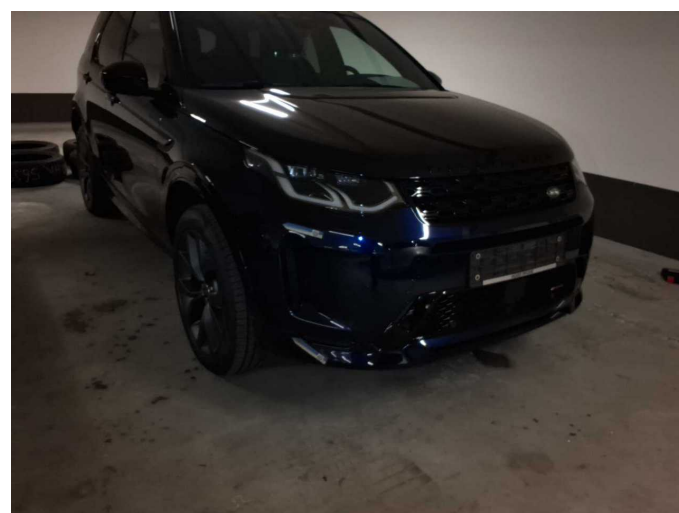
| Nr. | Bauteilgruppe | Beschreibung | Kosten (netto) | Minderwert |
|---|---|---|---|---|
| 1 | Kotflügel rechts | Radlauf - Kratzer - kein Abzug | 0,00 € | 0,00 € |

**Gebrauchsspur 1:** Kotflügel rechts: Radlauf - Kratzer - kein Abzug

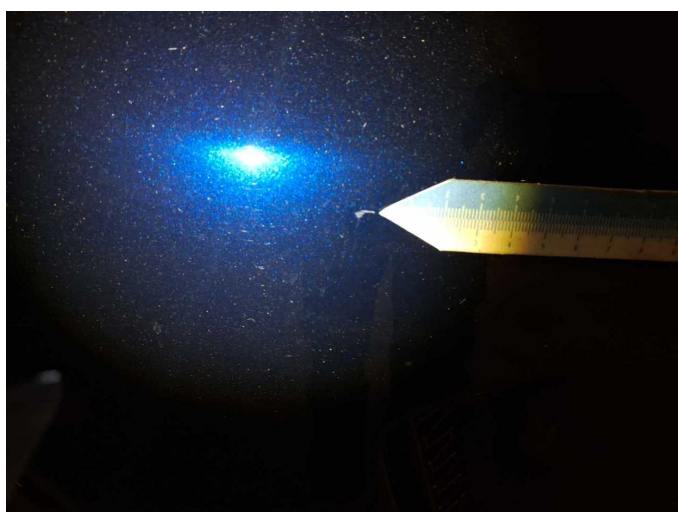
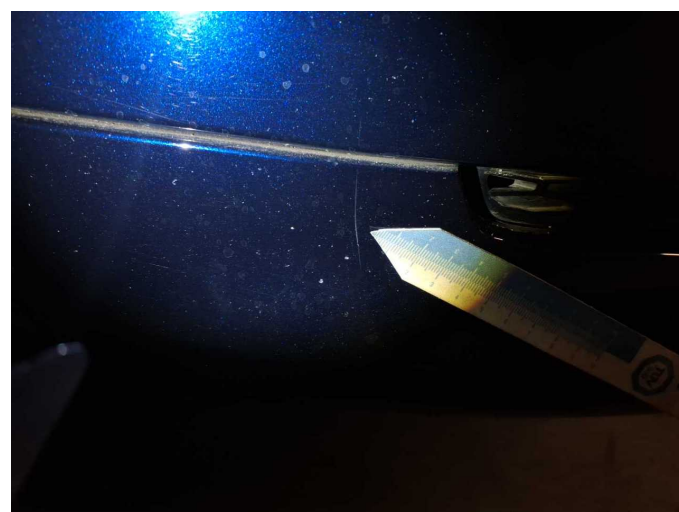
| Nr. | Bauteilgruppe | Beschreibung | Kosten (netto) | Minderwert |
|---|---|---|---|---|
| 2 | Stossfänger vorn | Stossfänger vorn - verkratzt / verschürft - kein Abzug | 0,00 € | 0,00 € |

**Gebrauchsspur 2:** Stossfänger vorn: Stossfänger vorn - verkratzt / verschürft - kein Abzug

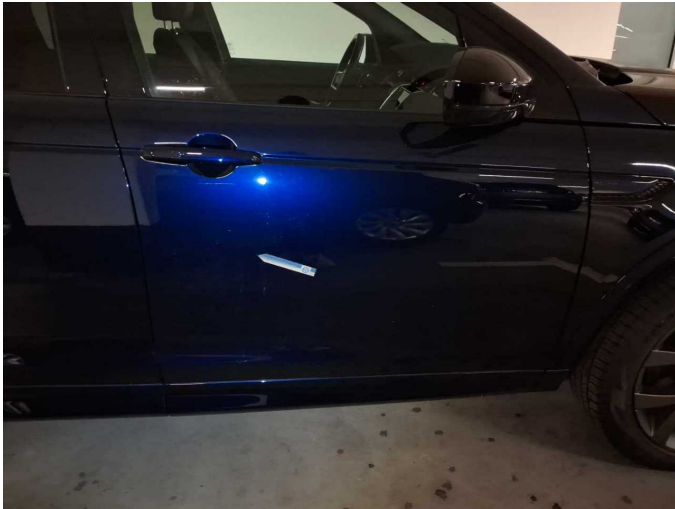
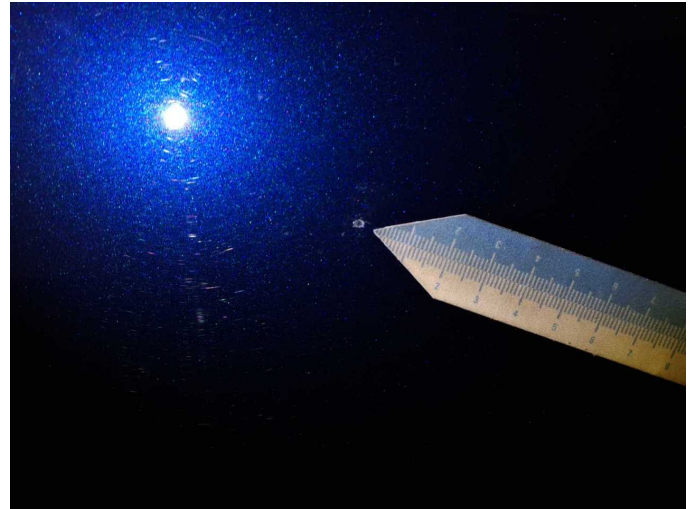
| Nr. | Bauteilgruppe | Beschreibung | Kosten (netto) | Minderwert |
|---|---|---|---|---|
| 3 | Tür vorn rechts | Tür - verkratzt / verschürft - kein Abzug | 0,00 € | 0,00 € |

**Gebrauchsspur 3:** Tür vorn rechts: Tür - verkratzt / verschürft - kein Abzug
