# Zustandsbericht / Minderwertgutachten

| Hersteller | MERCEDES-BENZ | Typ / Verkaufsbez. | GLC 300 de 4Matic<br>9G-TRONIC AMG Line |
| Fahrzeug-Ident.-Nr. | W1N2539111F912775 | HSN / TSN | 2222 / ASV |

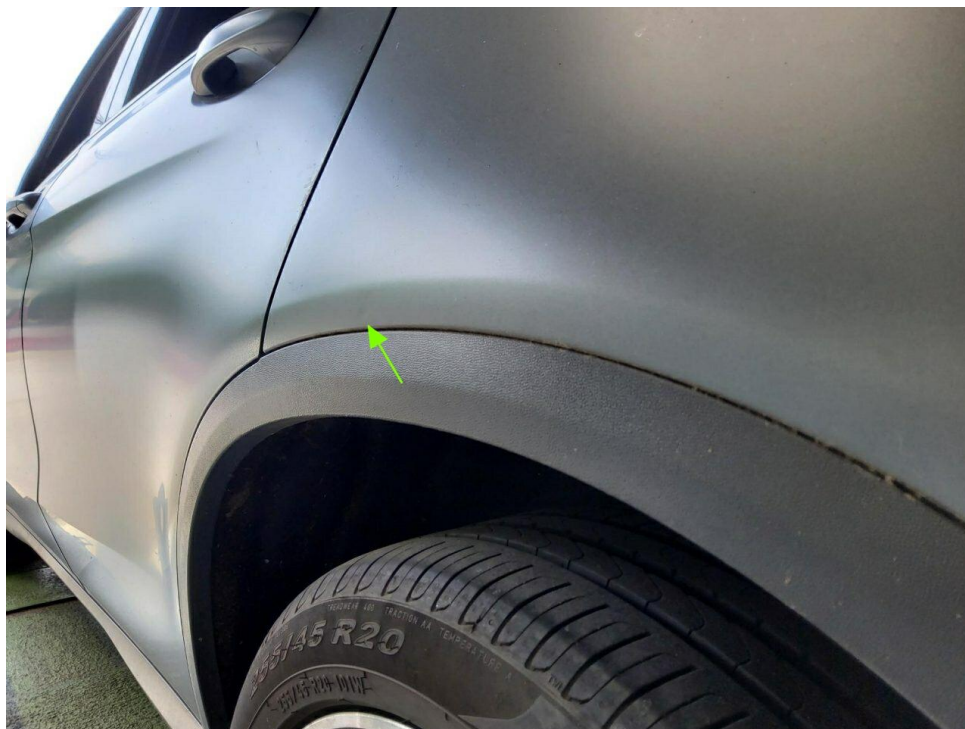
Bild 15 : Seitenteil hinten links, eingedellt, Gebrauchsspur

Abdeckung Mittelkonsole zerkratzt, polieren (Bild 23)  
Seitenteil hinten links, eingedellt, Gebrauchsspur (Bild 15)

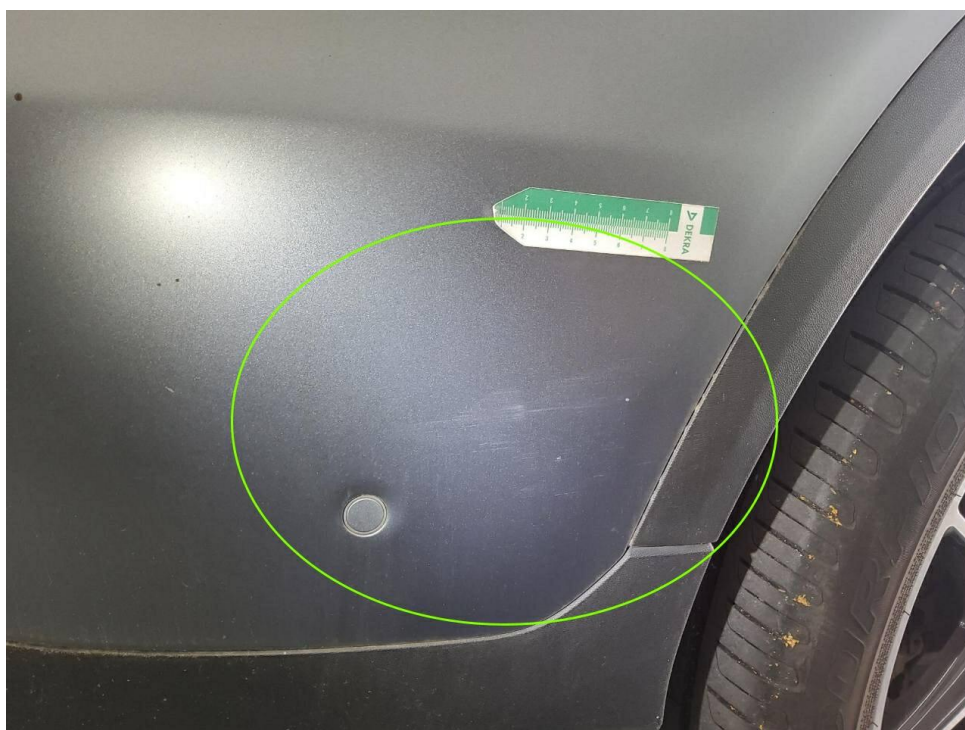
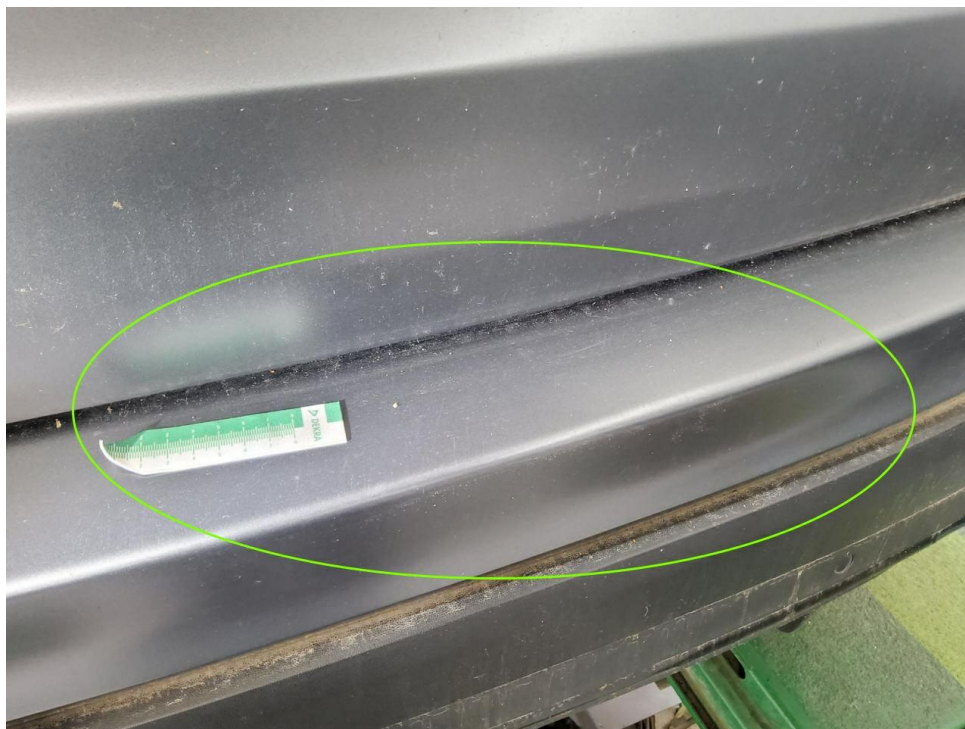
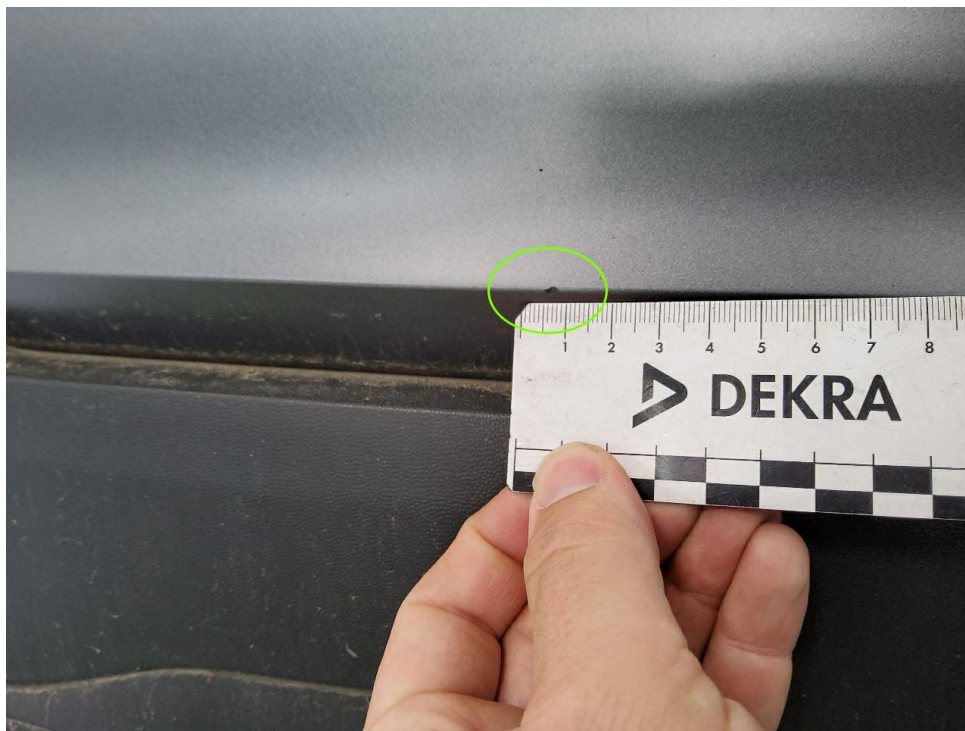
Bild 16 : Stoßfänger hinten Lackierung, zerkratzt, lackieren mit Lackaufbau

Bild 17 : Stoßfänger hinten Lackierung, zerkratzt, lackieren mit Lackaufbau

Bild 18 : Stoßfänger hinten Lackierung, zerkratzt, lackieren mit Lackaufbau

15. Stoßfänger hinten Lackierung, zerkratzt, lackieren mit Lackaufbau (Bild 16, 17, 18)
16. Stoßfänger vorne Lackierung,

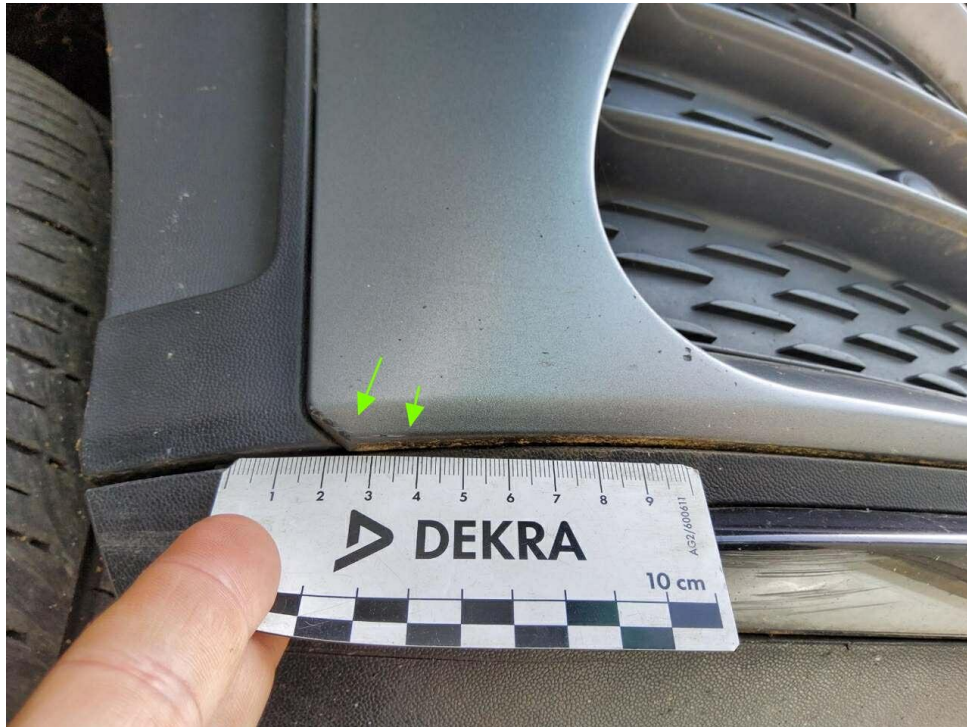
Bild 19 : Stoßfänger vorne Lackierung, verschrammt, smart repair

verschrammt, smart repair (Bild 19)

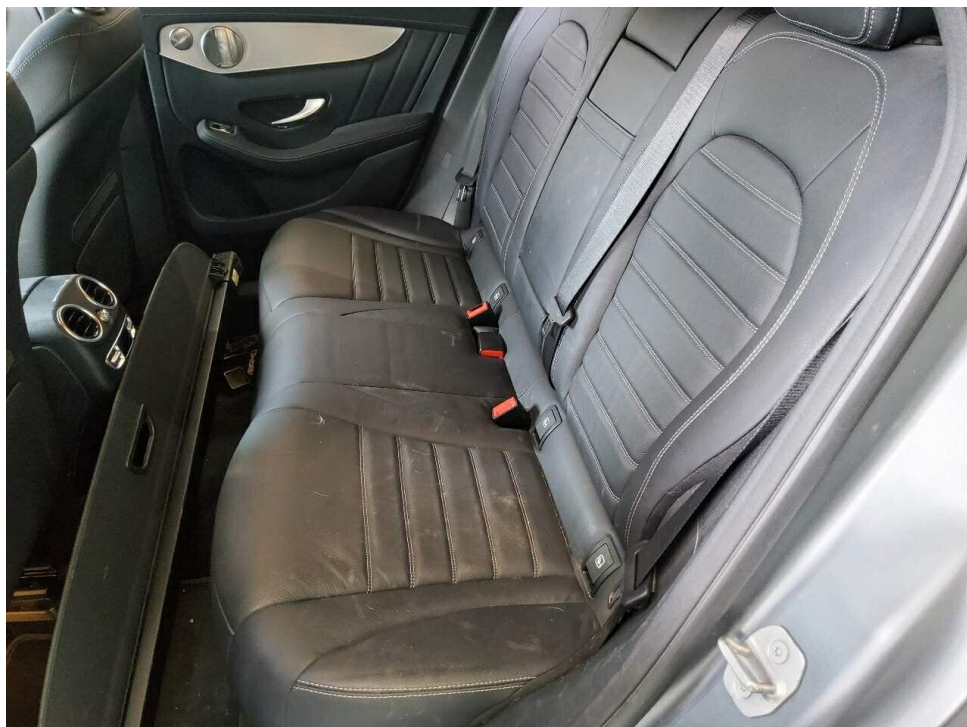
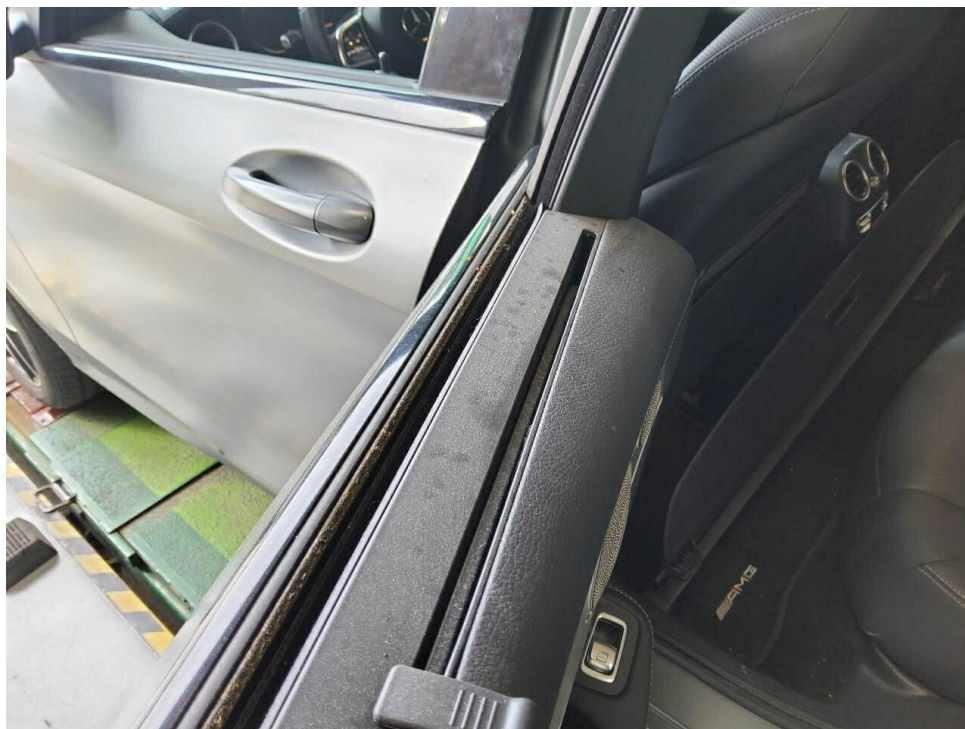
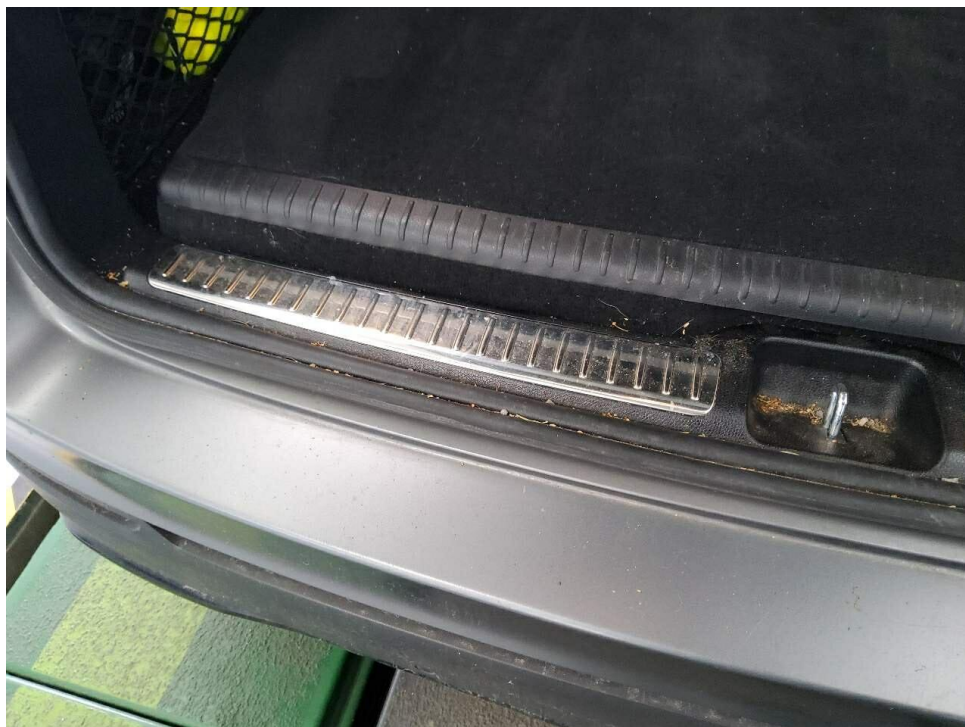
Bild 20 : Intensiv Innenreinigung durchführen

Bild 21 : Intensiv Innenreinigung durchführen

Bild 22 : Intensiv Innenreinigung durchführen

1. Intensiv Innenreinigung durchführen, (Bild 20, 21, 22)
2. Blende Sitz VL lose, prüfen und Befund festlegen, Schadenerweiterung möglich (Bild 24)
3. Dach, Motorhaube und Heckklappe Div. Anätzungen/ Baumharzreste reinigen nicht möglich aufgrund der Matten Lackierung, lackieren mit Lackaufbau (Bild 25, 26, 27, 28)

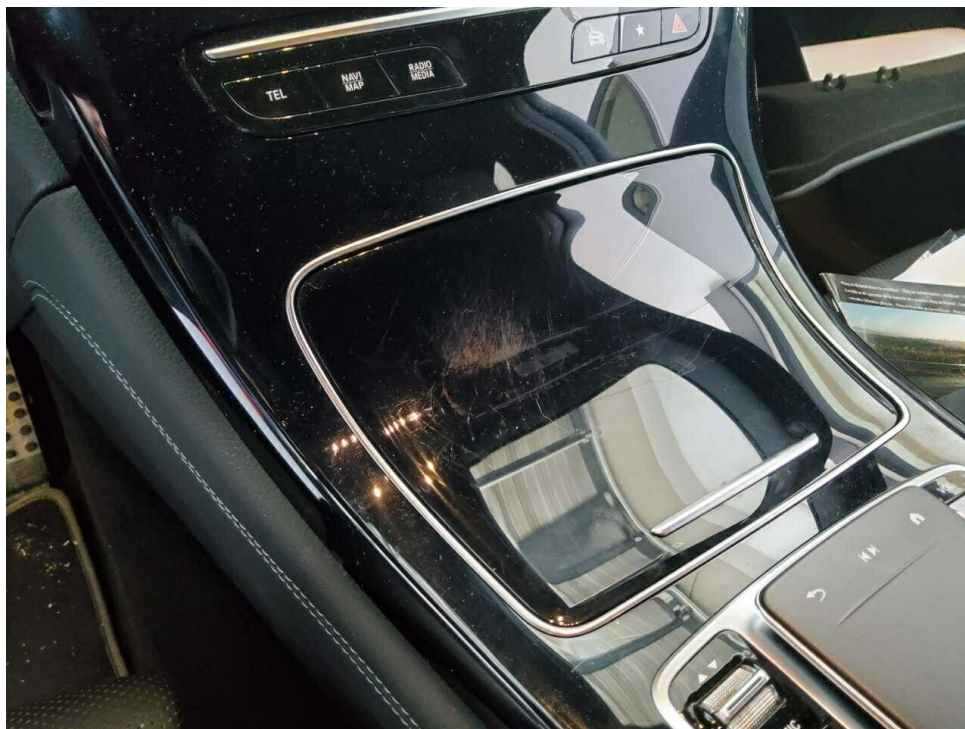
Bild 23 : Abdeckung Mittelkonsole zerkratzt

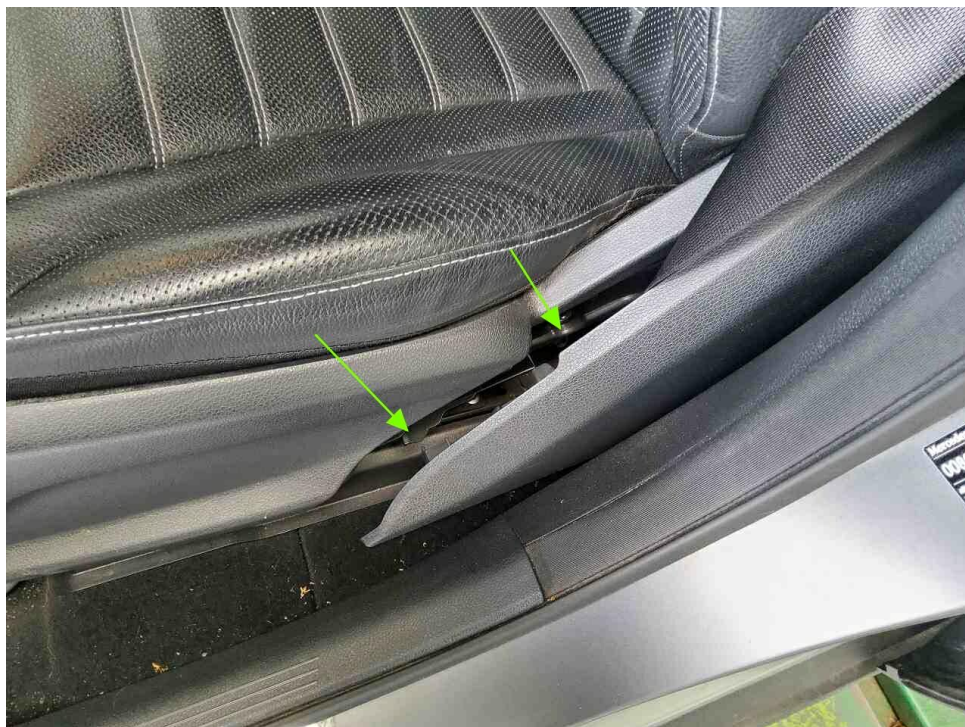
Bild 24 : Blende Sitz VL lose

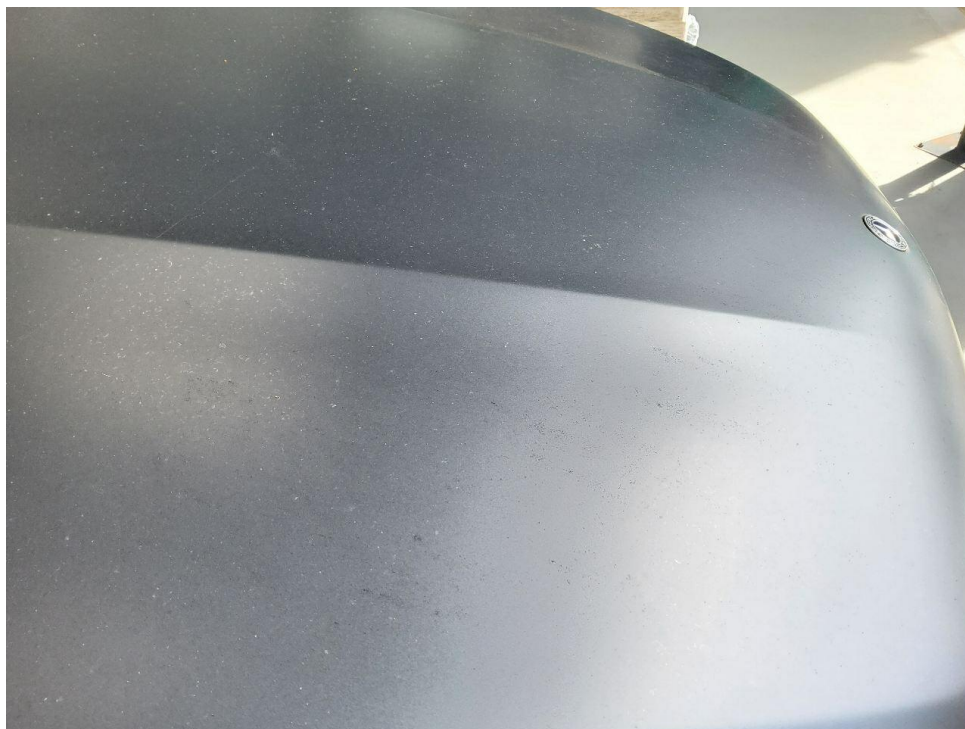
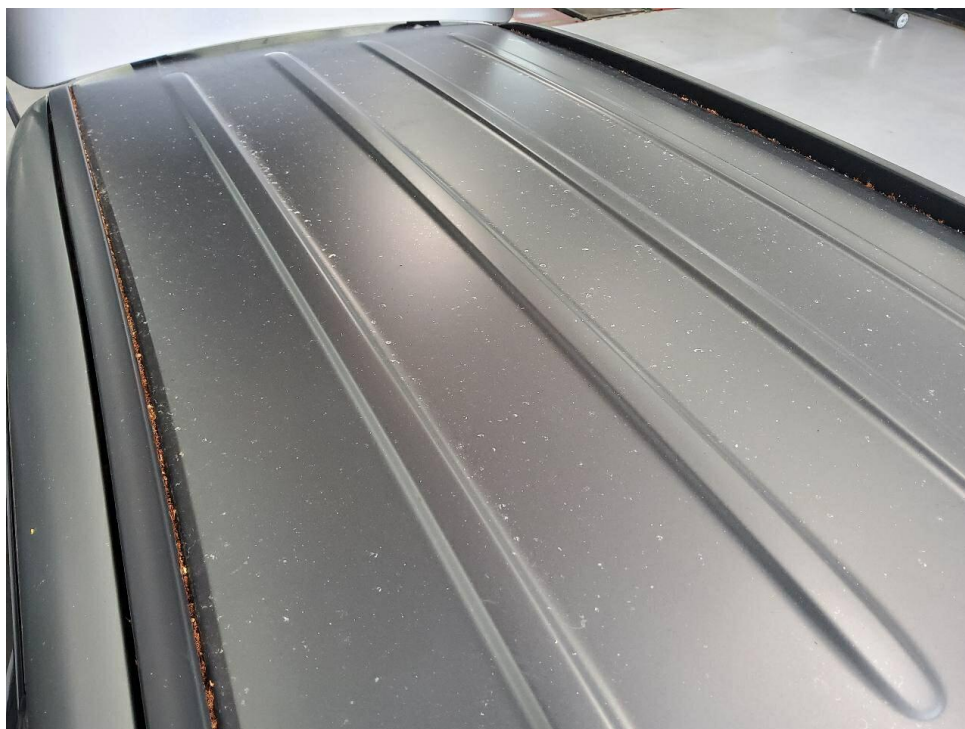
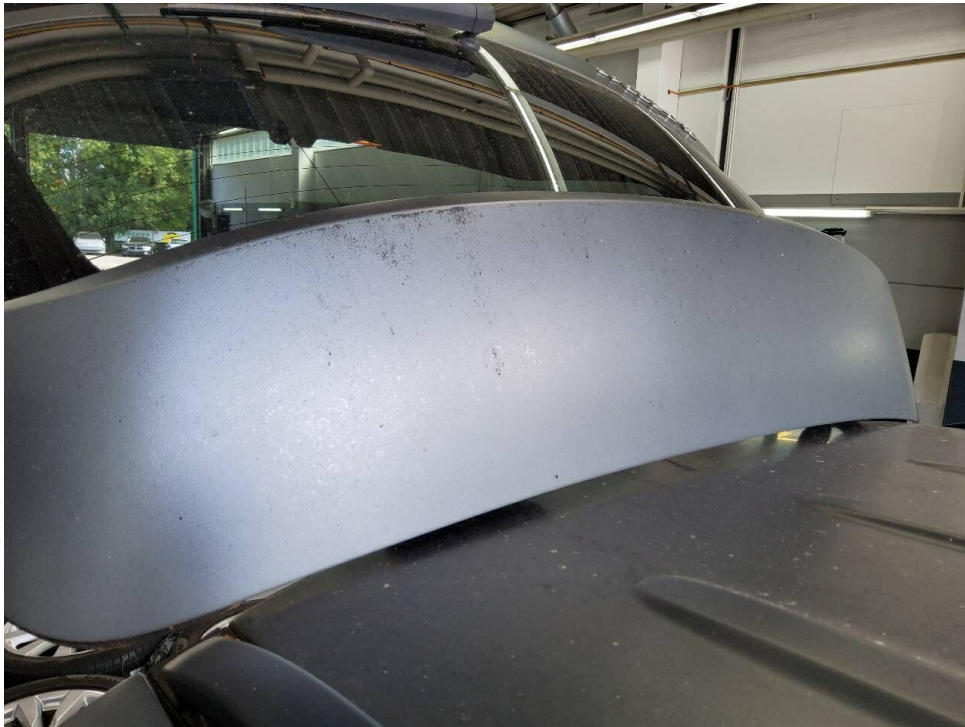
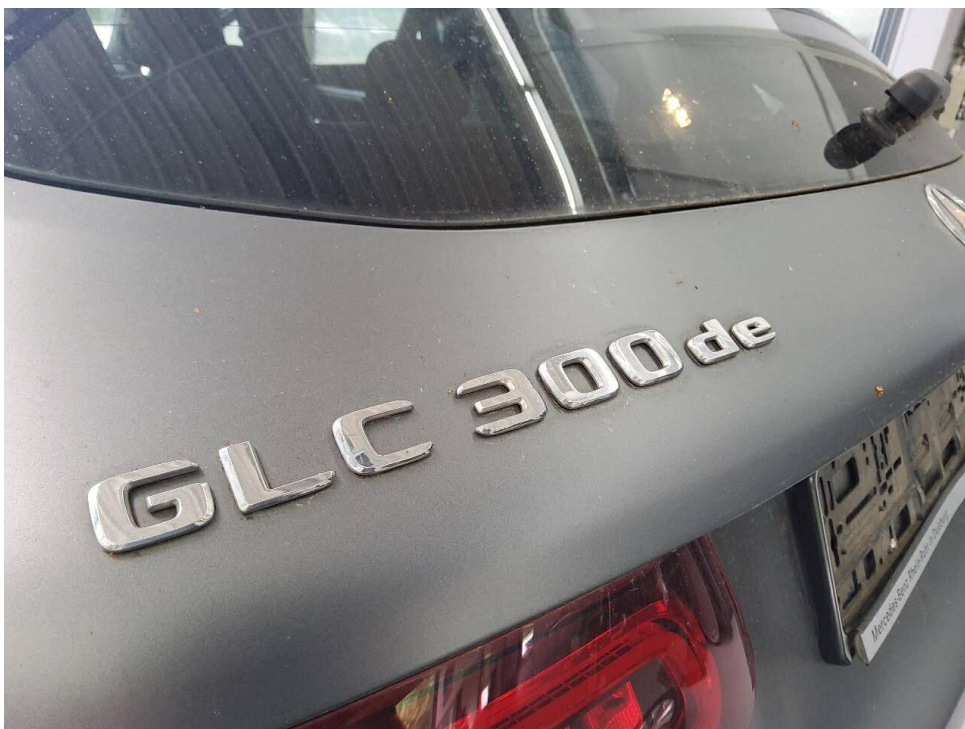
Bild 25 : Dach, Motorhaube und Heckklappe Div. Anätzungen/ Baumharzreste reinigen nicht möglich aufgrund der Matten Lackierung

Bild 26 : Dach, Motorhaube und Heckklappe Div. Anätzungen/ Baumharzreste reinigen nicht möglich aufgrund der Matten Lackierung

Bild 27 : Dach, Motorhaube und Heckklappe Div. Anätzungen/ Baumharzreste reinigen nicht möglich aufgrund der Matten Lackierung

Bild 28 : Dach, Motorhaube und Heckklappe Div. Anätzungen/ Baumharzreste reinigen nicht möglich aufgrund der Matten Lackierung

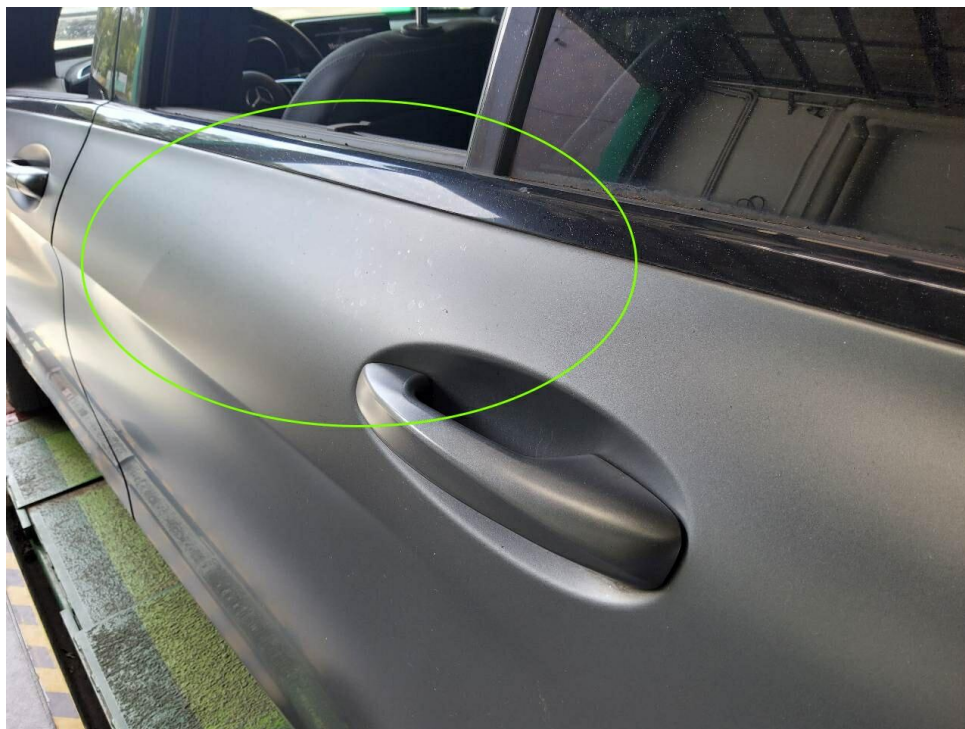
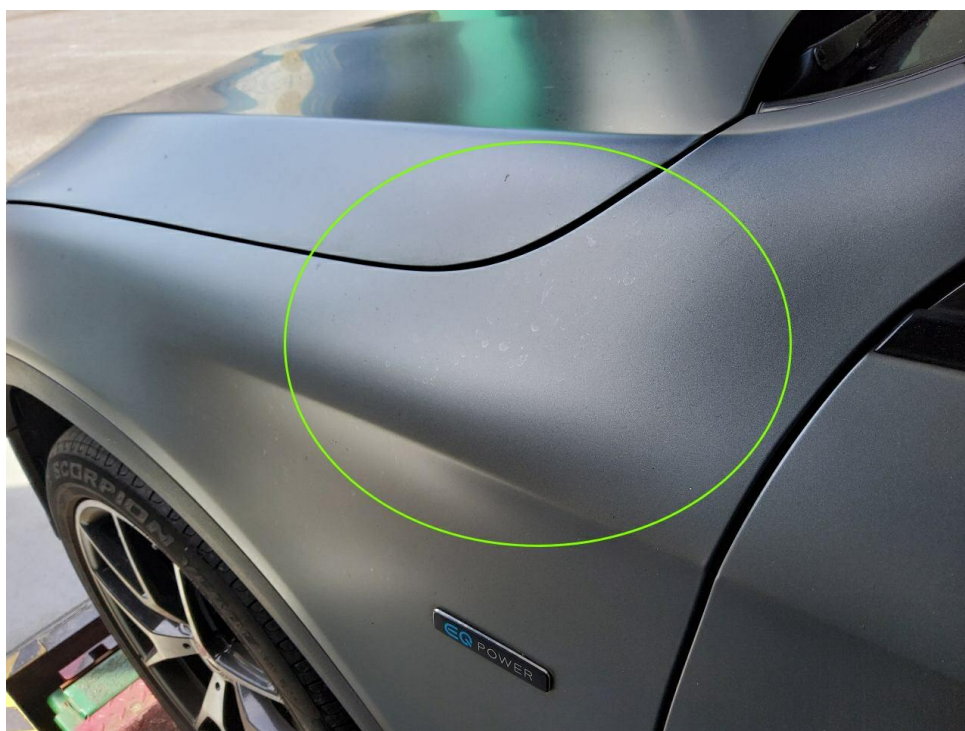
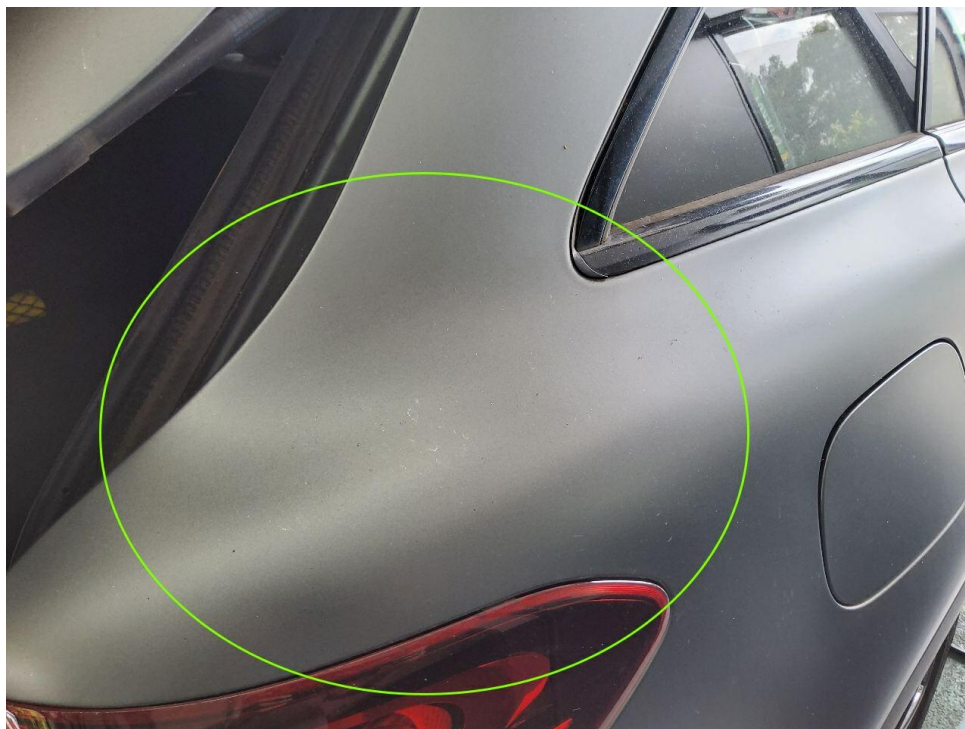
Bild 29 : Reinigung/ Angleichung Stehende Karosseriebauteile mit erhöhtem Mehraufwand wegen Matter Lackierung

Bild 30 : Reinigung/ Angleichung Stehende Karosseriebauteile mit erhöhtem Mehraufwand wegen Matter Lackierung

Bild 31 : Reinigung/ Angleichung Stehende Karosseriebauteile mit erhöhtem Mehraufwand wegen Matter Lackierung

4. Reinigung/ Angleichung Stehende Karosseriebauteile mit erhöhtem Mehraufwand wegen Matter Lackierung, (Bild 29, 30, 31)
5. T Frontscheibe Steinschlag mit Absplitterung, erneuern (Bild 32)

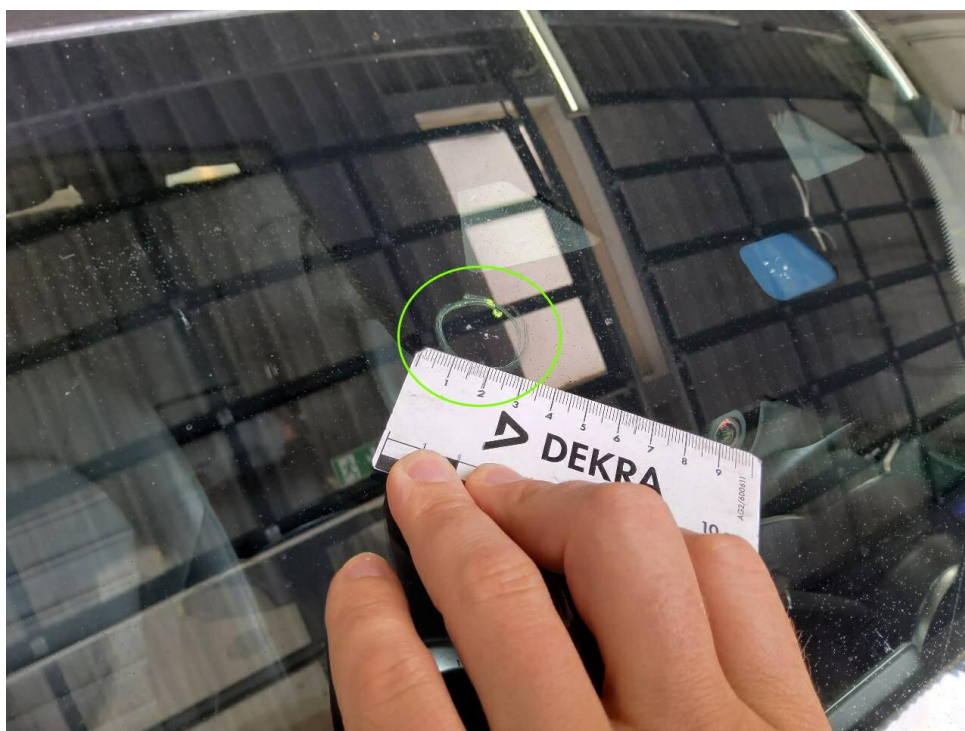
Bild 32 : T Frontscheibe Steinschlag mit Absplitterung

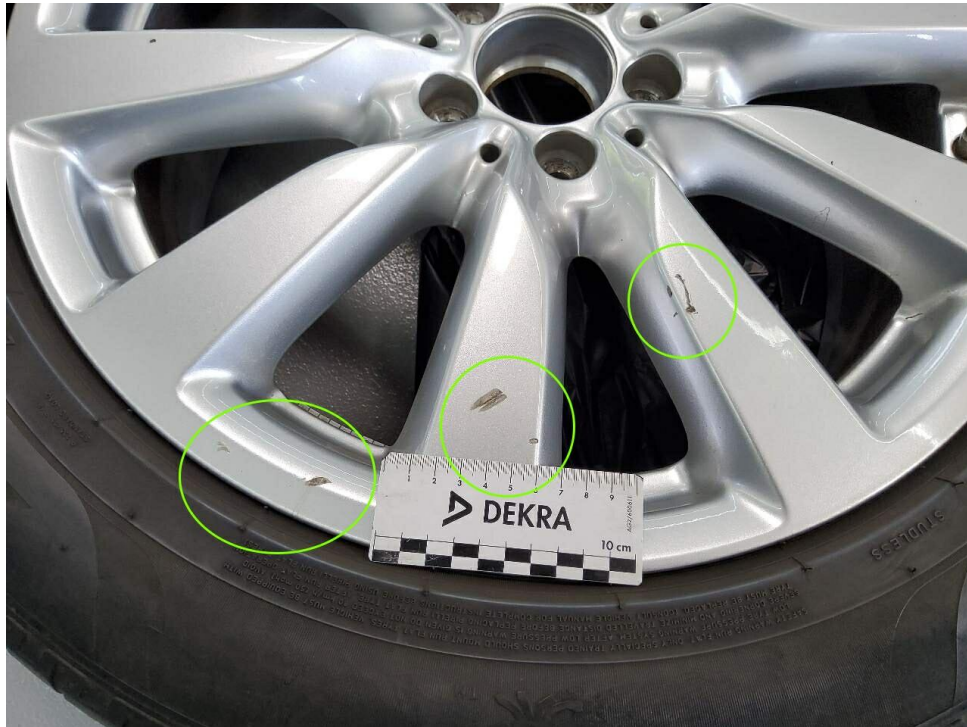
Bild 33 : 1x Alufelge WR verschrammt

6. 1x Alufelge WR verschrammt, smart repair (Bild 33)
7. Glanzgedrehte Alufelge HR verschrammt, (Bild 34)
8. Glanzgedrehte Alufelge VR verschrammt, erneuern (Bild 35)

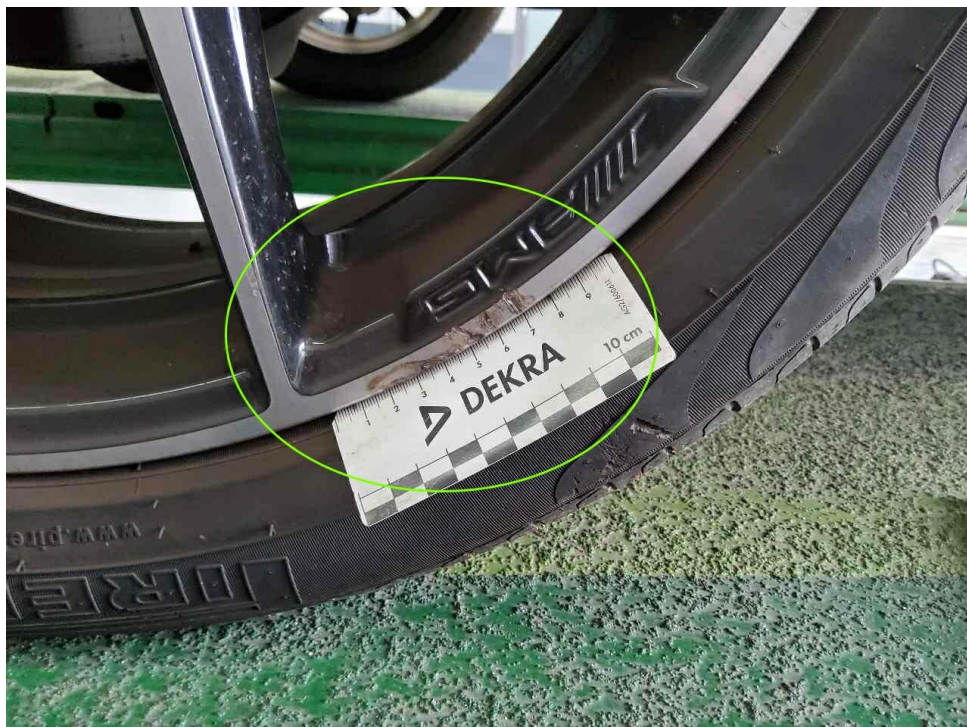
Bild 34 : Glanzgedrehte Alufelge HR verschrammt

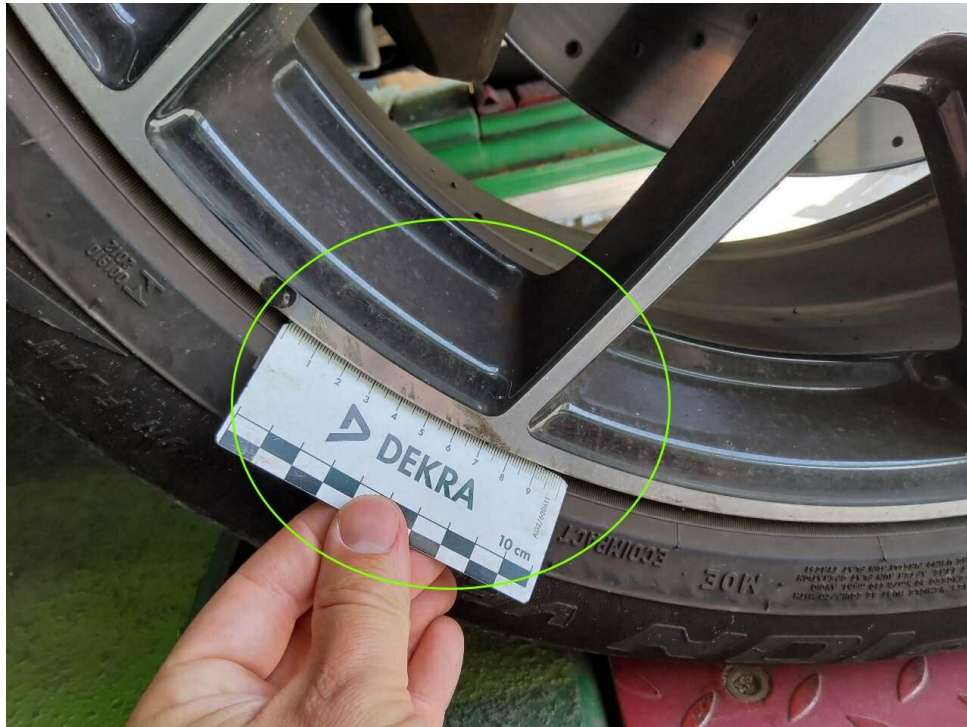
Bild 35 : Glanzgedrehte Alufelge VR verschrammt

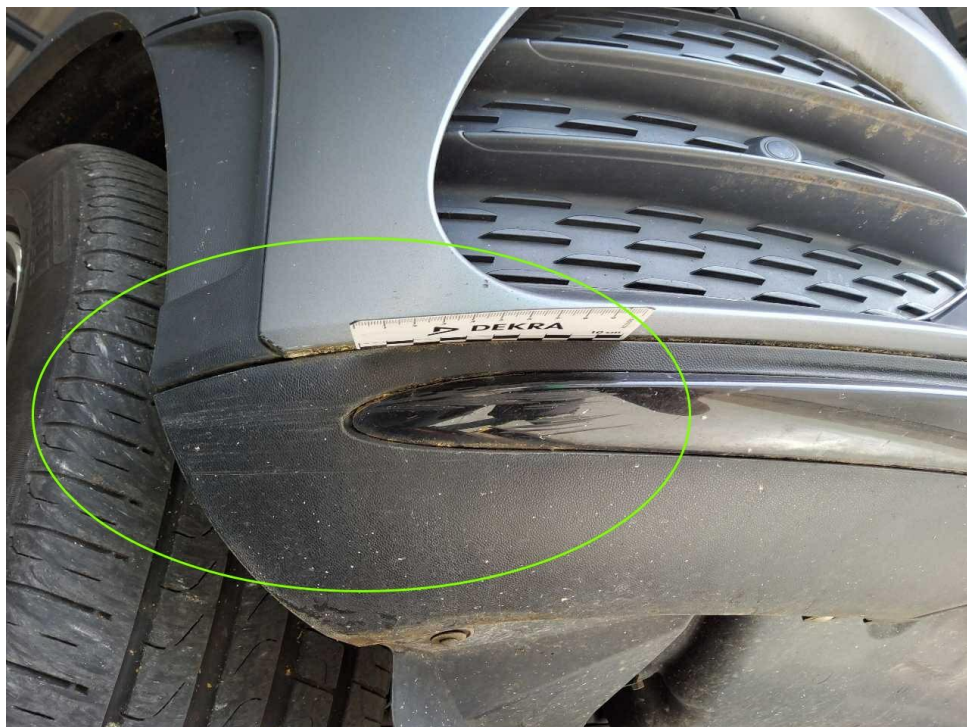
Bild 36 : Frontspoiler inkl. Zierleiste RE verschrammt

9. Frontspoiler inkl. Zierleiste RE verschrammt, erneuern (Bild 36)
10. Unterbodenverkl RE lang hinten gerissen, erneuern (Bild 37)
11. Unterbodenverkl LI lang hinten gerissen, erneuern (Bild 38)

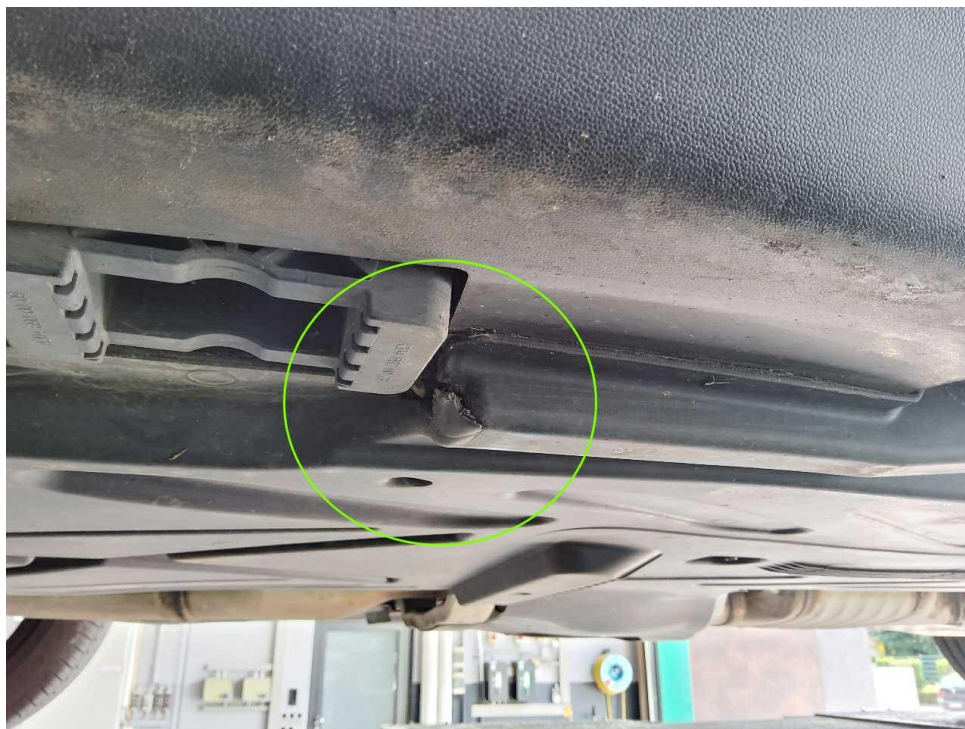
Bild 37 : Unterbodenverkl RE lang hinten gerissen

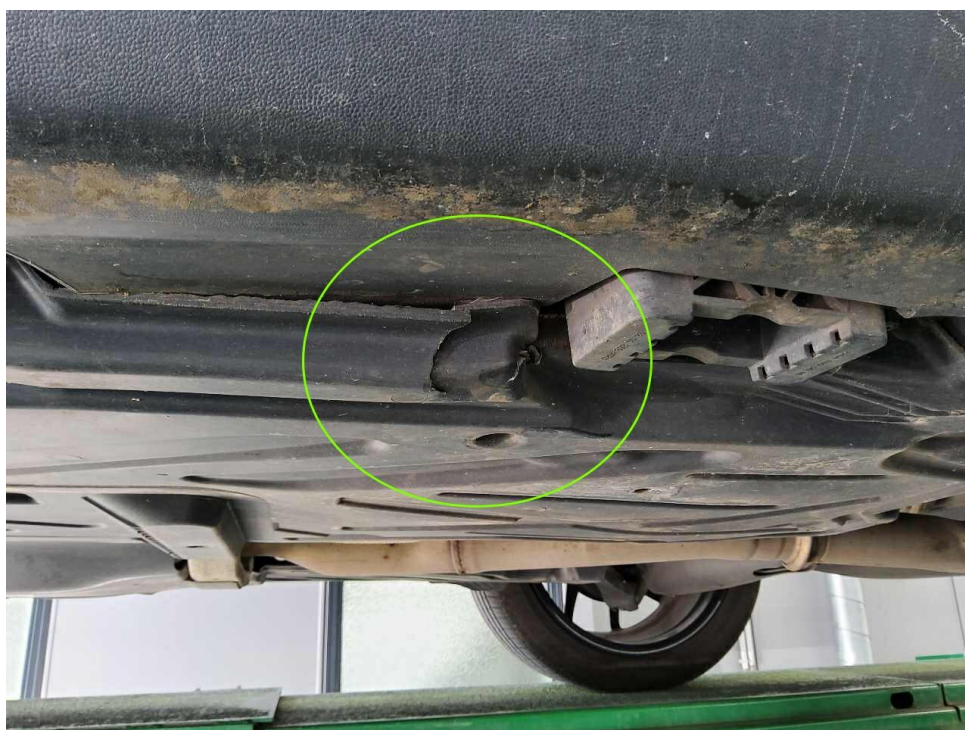
Bild 38 : Unterbodenverkl LI lang hinten gerissen

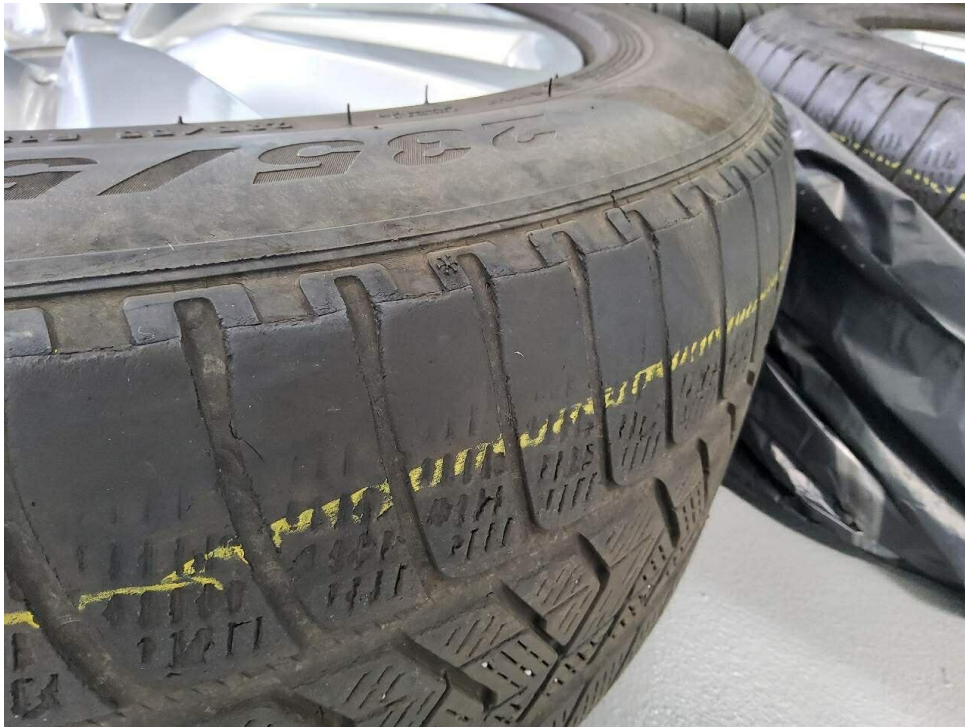
Bild 39 : Achse 2, Reifen 2 Links 1  
Winterreifen HL Außenschulter verschlissen

12. T Wartungsnachweise fehlen,
13. Winterreifen HL Außenschulter verschlissen, erneuern (Bild 39)
14. Winterreifen HR Außenschulter verschlissen, erneuern (Bild 40)

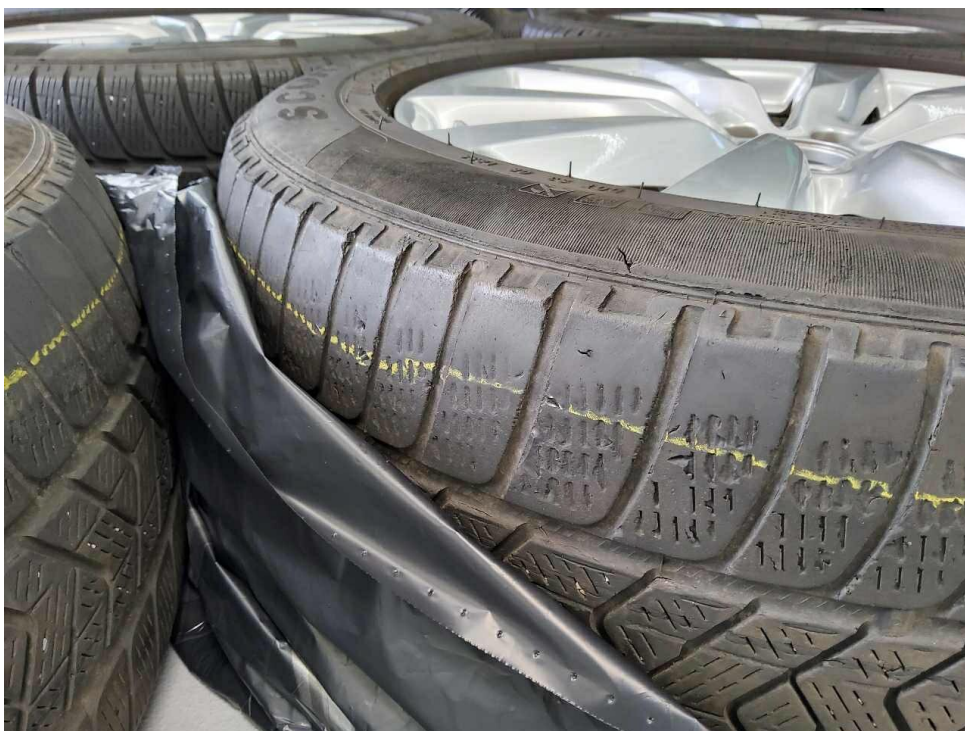
Bild 40 : Achse 2, Reifen 2 Rechts 2  
Winterreifen HR Außenschulter verschlissen

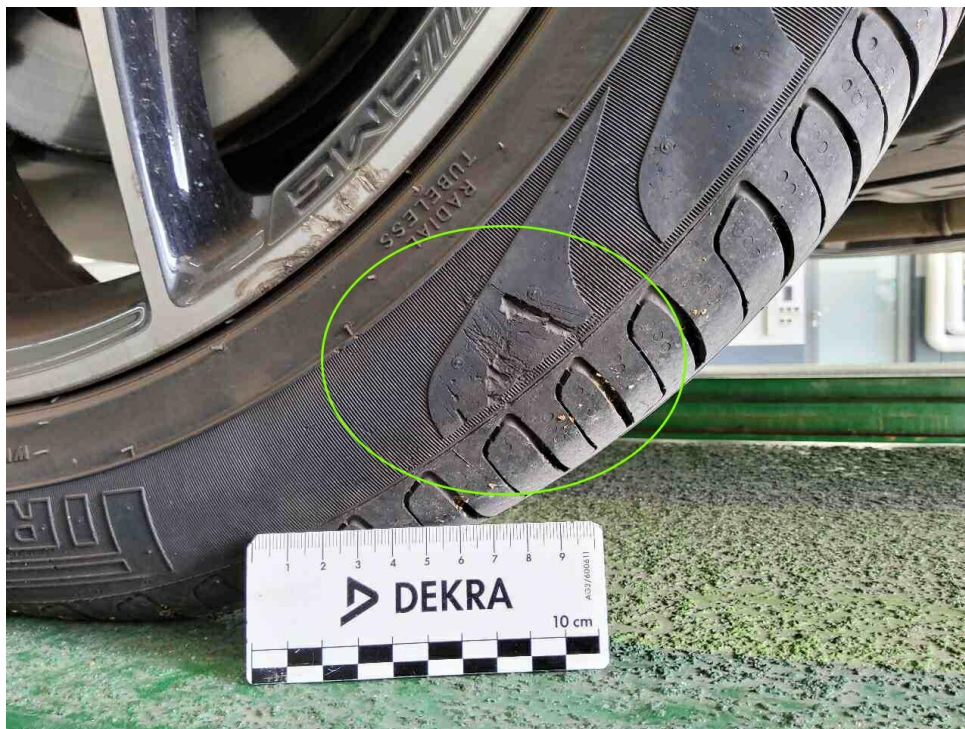
Bild 41 : Achse 2, Reifen Rechts 1  
Flankenschaden
