Halter		Besichtigungszustand	bedingt: Licht/Nässe/Schmutz
Kennzeichen		Laufleistung (abgelesen)	48.005 km
Hersteller	Opel	Restlauf bis Service	12 Monat(e)
Typ/Modell	CORSA	HU (Bericht lag nicht vor)	05/2027
Fahrgestellnummer	VXKUPHNEKN4111635	Leistung / Hubraum	74 kW / 1.199 ccm
Erstzulassung	03.03.2022	Polster/Farbe	Stoff / Schwarz-Anthrazit
Letzte Wartung	06/2026, 47.520 km	Lackierung	Blau
Kraftstoffart	Benzin	Getriebe	Manuell

Zustandsbericht

Besichtigungsdatum: 12.06.2026
Protokollnummer: 45953218
Erstellt durch: Paula Kube
Besichtigt durch: Milorad Kojic

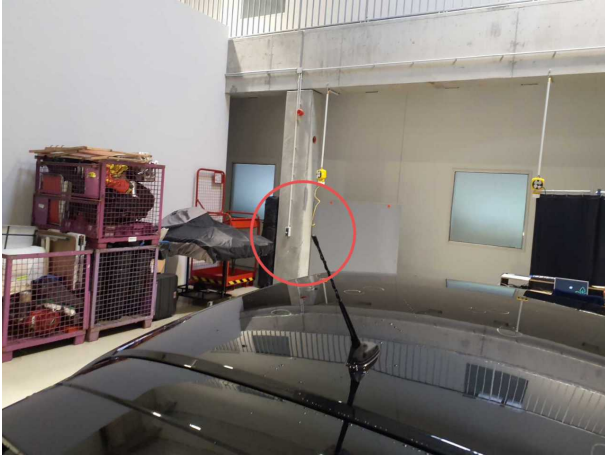
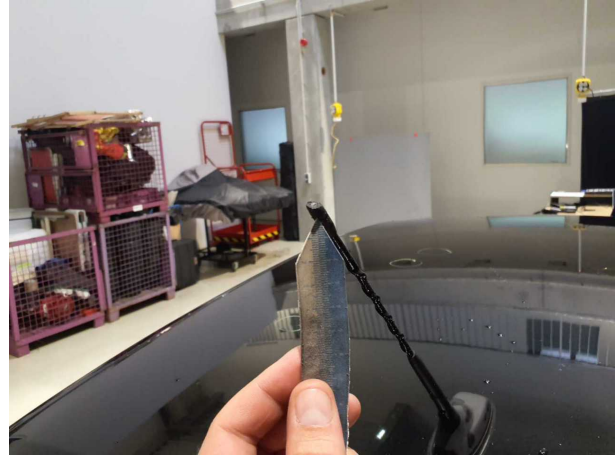
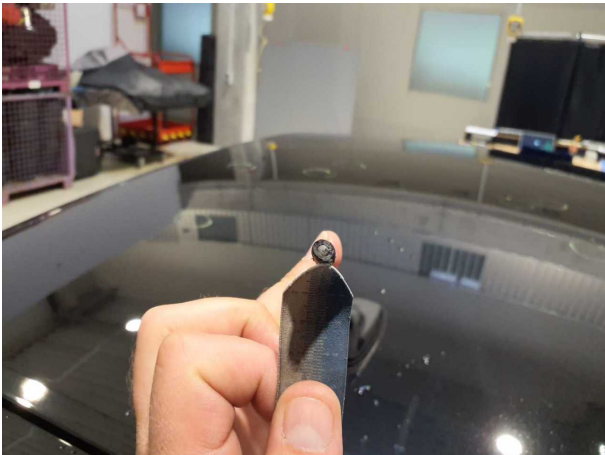
Beschädigung #1: Fahrzeugdach: Antennenstab - beschädigt - erneuern

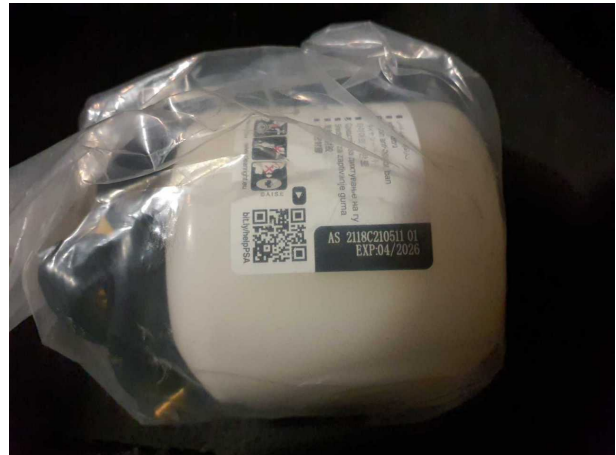
Beschädigung #2: Ausrüstung: Tirefit Füllmittel - abgelaufen - erneuern

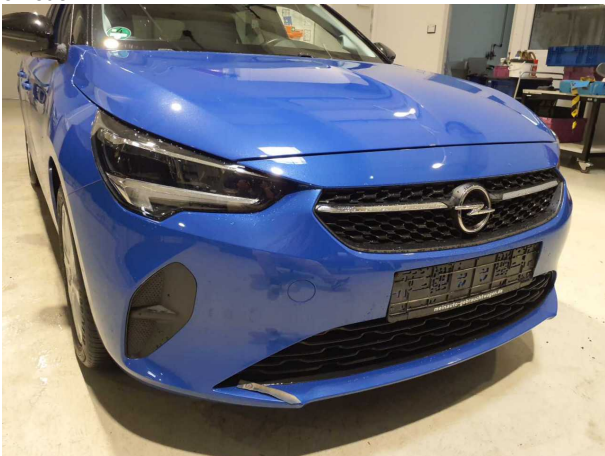
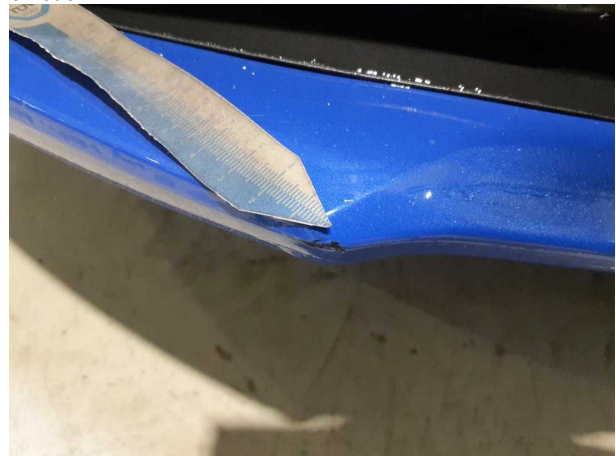
Beschädigung #3: Stossfänger vorn: Spoiler - verkratzt / versch... - Smart Repair

Beschädigung #3: Stossfänger vorn: Spoiler - verkratzt / verschürft - Smart Repair

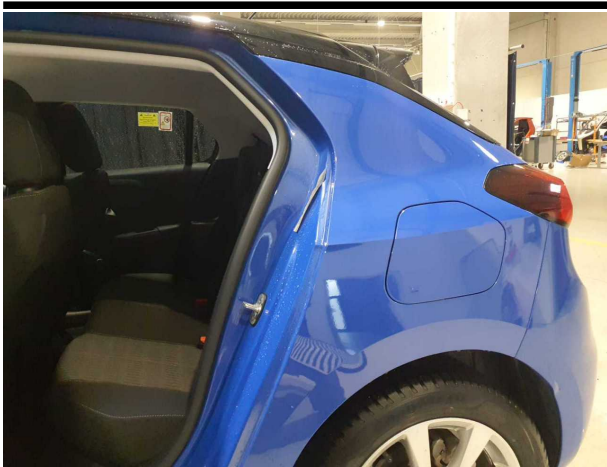
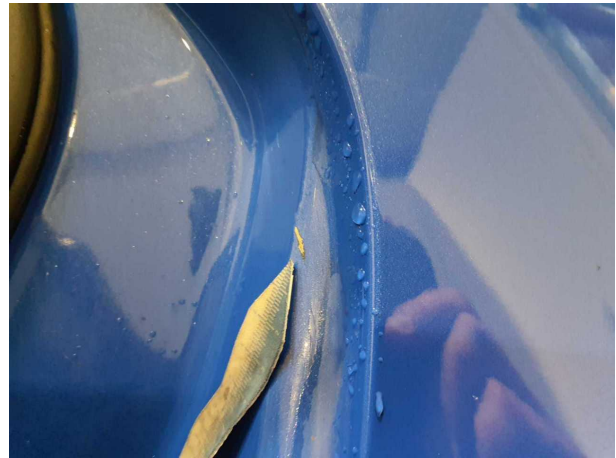
Beschädigung #4: Schweller links: Einstieg (Hi.li) - verkratzt / verschürft - Smart Repair

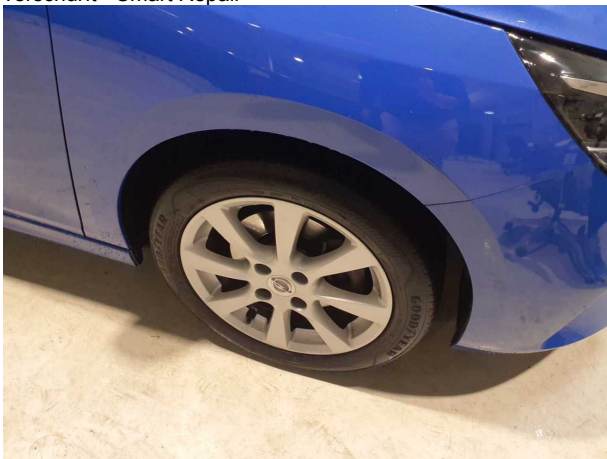
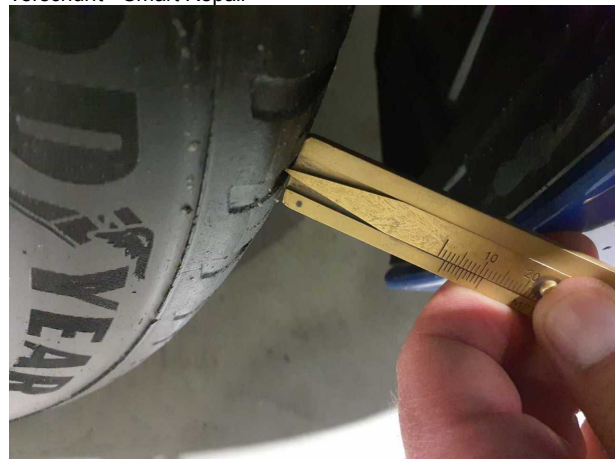
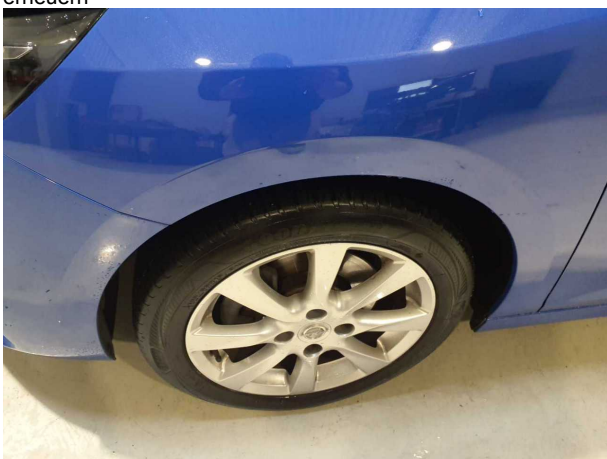
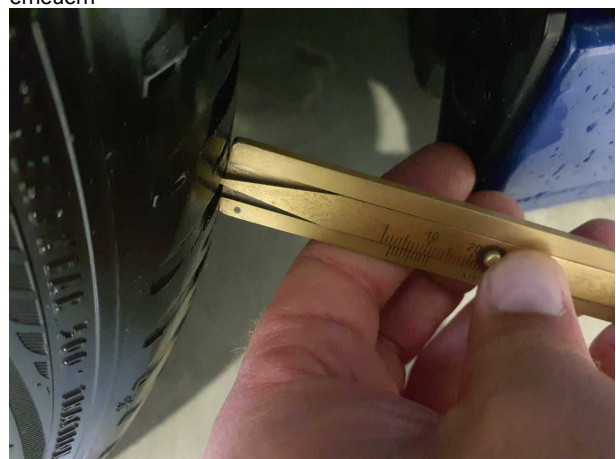
Achse	Reifengröße	Hersteller	Reifentyp	Profiltiefe	Verktgl.	Zul.
1	195/55 R16 91H	Goodyear	Ganzjahresreifen	2mm - 2mm	n.i.O.	i.O.
2	195/55 R16 91H	Goodyear	Ganzjahresreifen	6mm - 6mm	i.O.	i.O.

Beschädigung #5: Rad/Reifen: Reifen vorn - verschlissen - erneuern

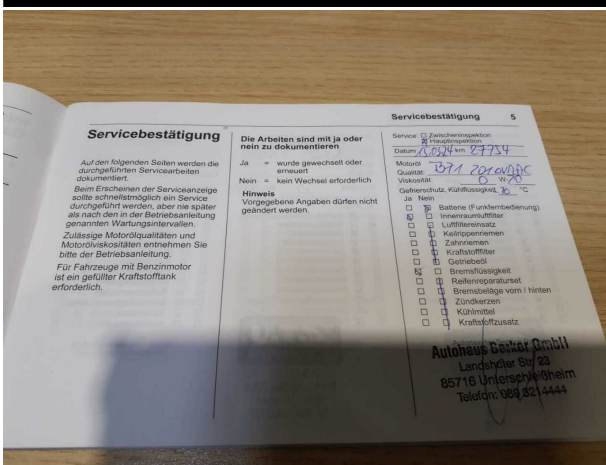
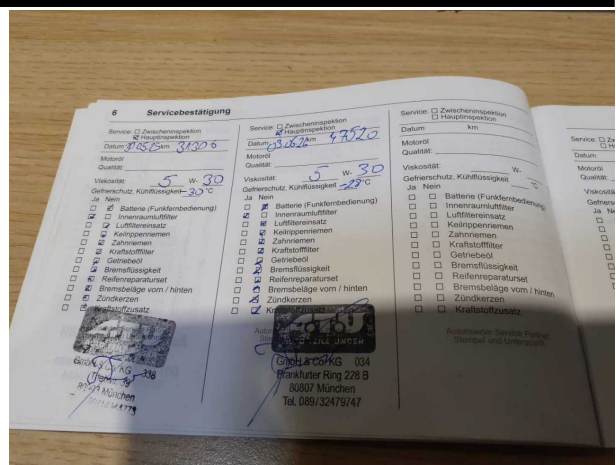
Beschädigung #6: Sonstiges: Inspektion/Wartung (03/2023 fehlt ... 1Jahr/20.000km)

Beschädigung #6: Sonstiges: Inspektion/Wartung (03/2023 fehlt -> 1Jahr/20.000km)

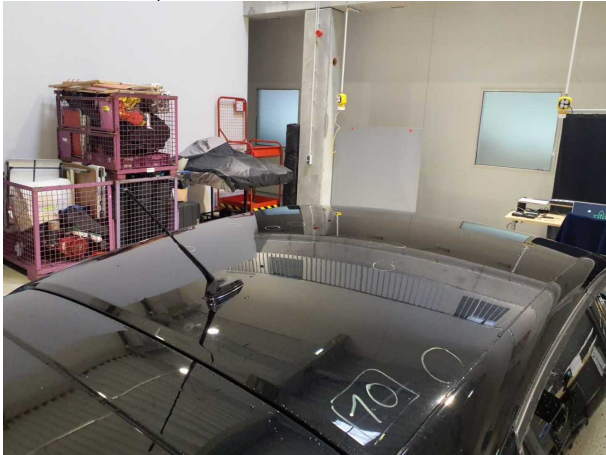
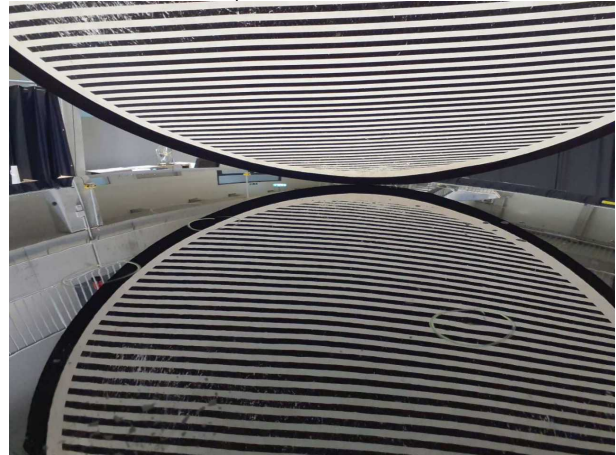
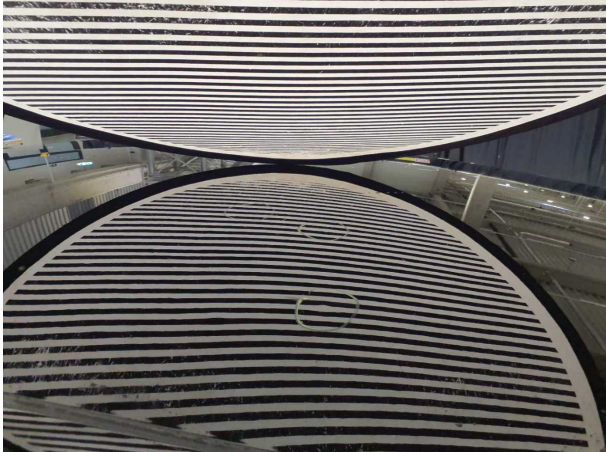
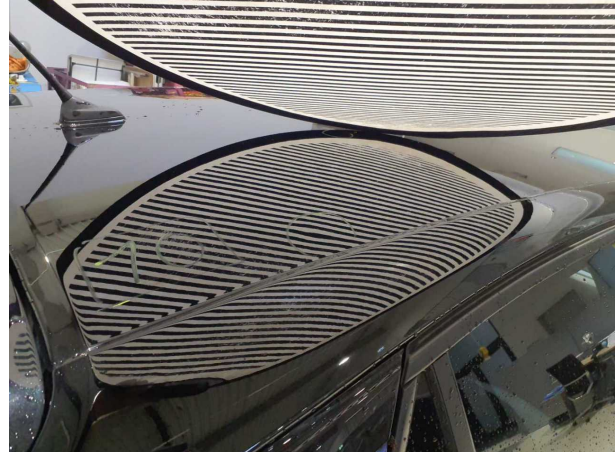
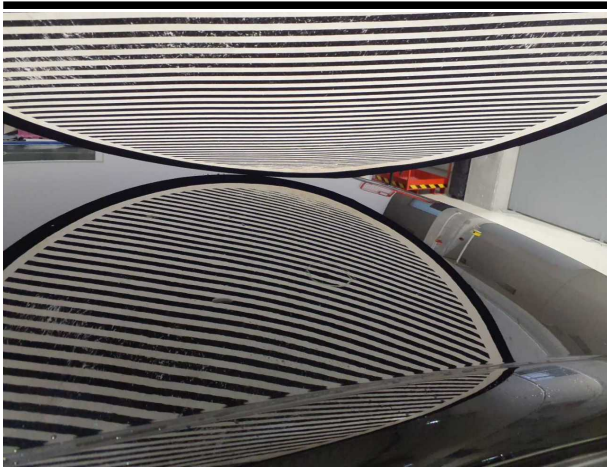
Beschädigung #7: Fahrzeugdach: Dach - Hagelschaden - sanft instandsetzen

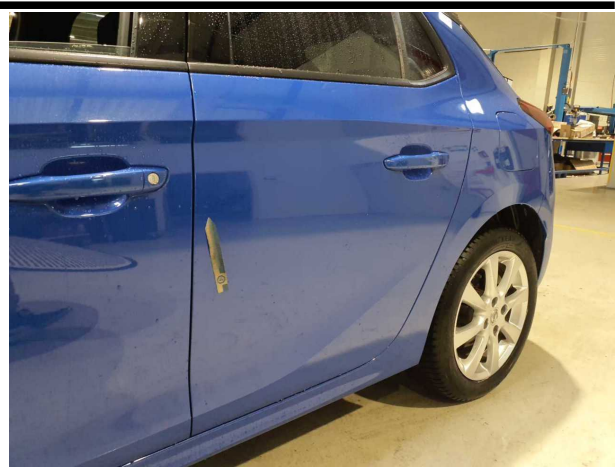
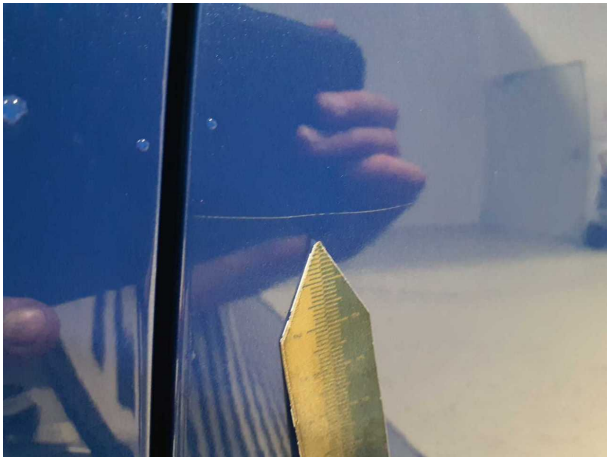
Beschädigung #8: Tür hinten links: Tür - verkratzt / verschürft... lackieren

Beschädigung #8: Tür hinten links: Tür - verkratzt / verschürft - lackieren

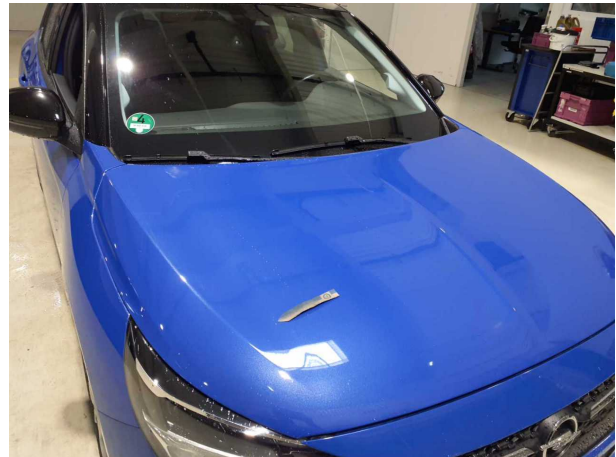
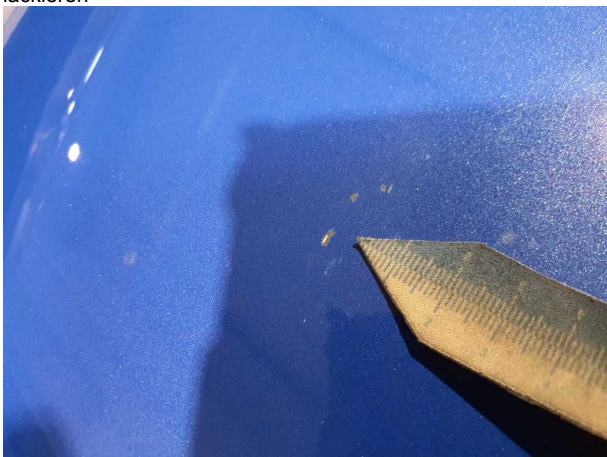
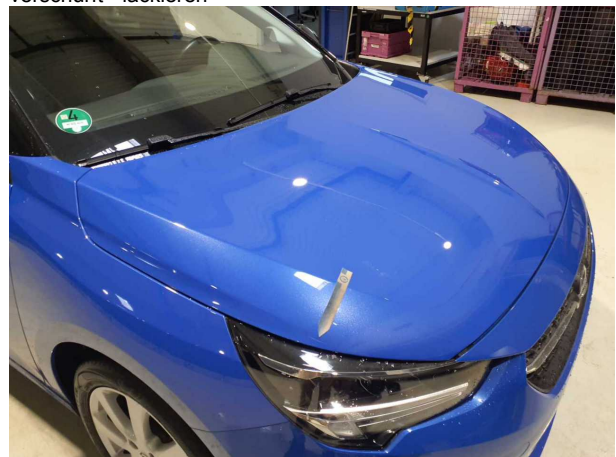
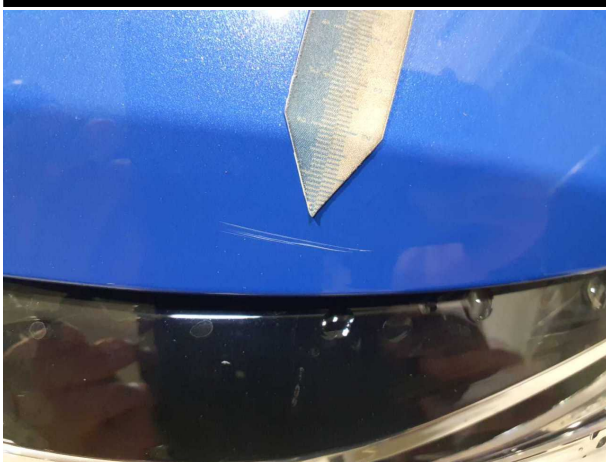
Beschädigung #9: Motorhaube: Motorhaube - verkratzt / verschürft - lackieren

Beschädigung #9: Motorhaube: Motorhaube - verkratzt / versch... - lackieren

Beschädigung #9: Motorhaube: Motorhaube - verkratzt / versch...
- lackieren

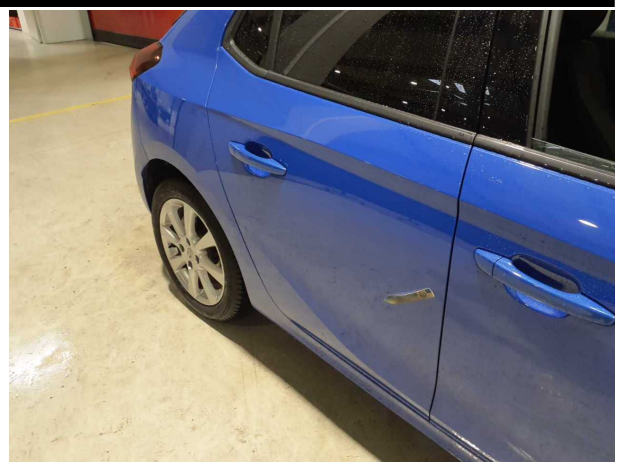
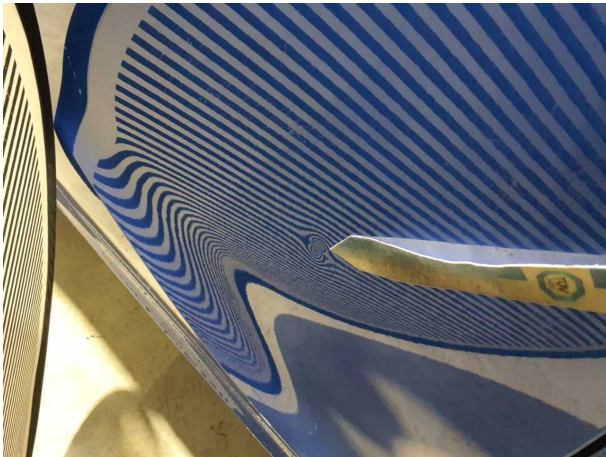
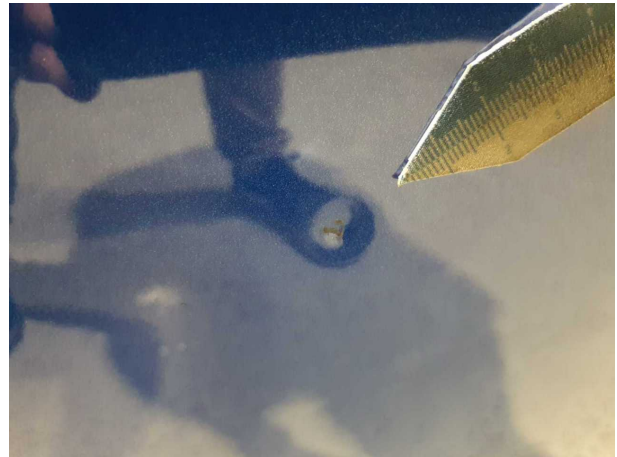
Beschädigung #10: Tür hinten rechts: Tür - Delle /
Lackschaden - instandsetzen und lackieren

Beschädigung #10: Tür hinten rechts: Tür - Delle / Lackschaden -
instandsetzen und lackieren
