# Zustandsbericht

Protokollnummer: 46429085  
Auftrags-Nr / Referenz: 17409513\_1  
Besichtigungsdatum: 08.06.2026

| Hersteller / Modell | Volvo XC40 Recharge P8 AWD R-DESIGN | | |
| Kennzeichen | KN-LE 200E | Fahrgestellnummer | YV1XZEDVEM2616749 |

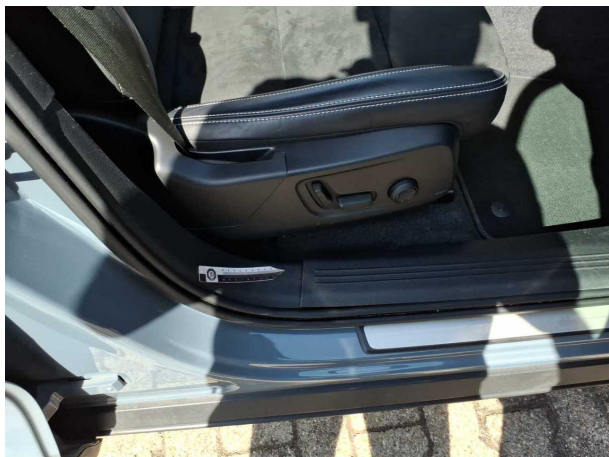
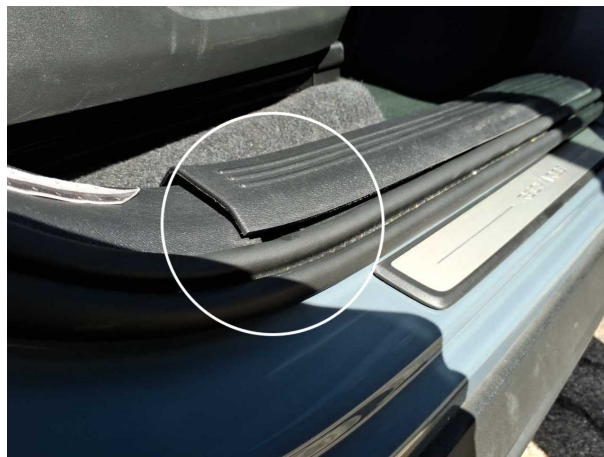
| Nr. | Bauteilgruppe | Beschreibung |
|---|---|---|
| 1 | Verkleidungen/Abdeckungen | Verkleidungen/Abdeckungen - lose - de-/montieren |

**Beschädigung #1:** Verkleidungen/Abdeckungen: Verkleidungen/Abdeckungen - lose - de-/montieren

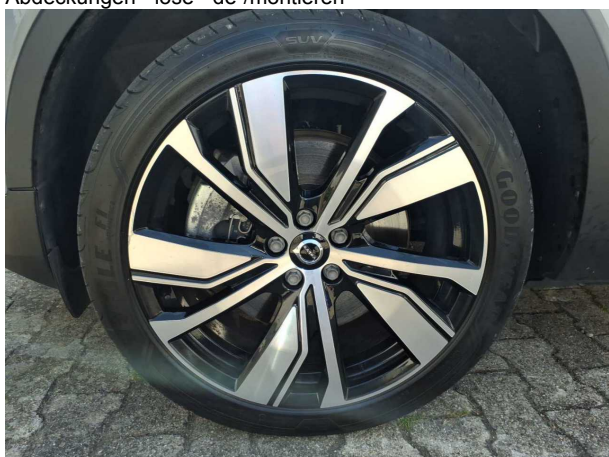
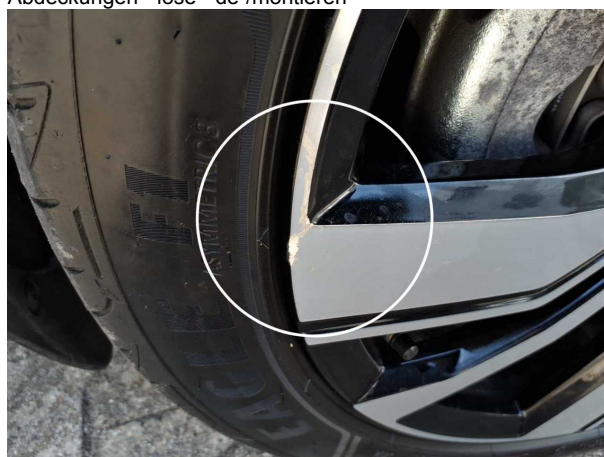
| Nr. | Bauteilgruppe | Beschreibung |
|---|---|---|
| 2 | Rad/Reifen | Leichtmetallfelge vorn links - Kratzer - Wertminderung |

**Beschädigung #2:** Rad/Reifen: Leichtmetallfelge vorn links - Kratzer - Wertminderung

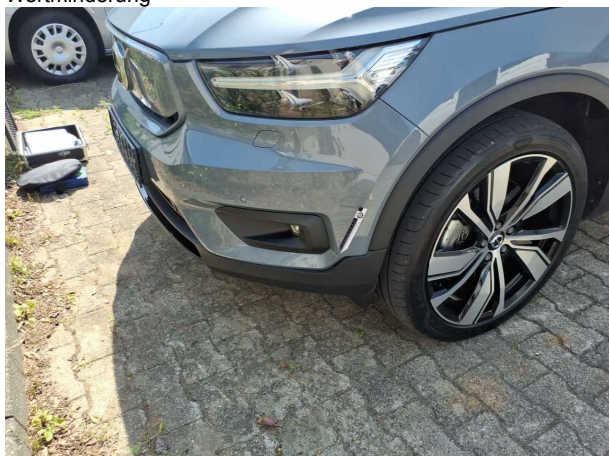
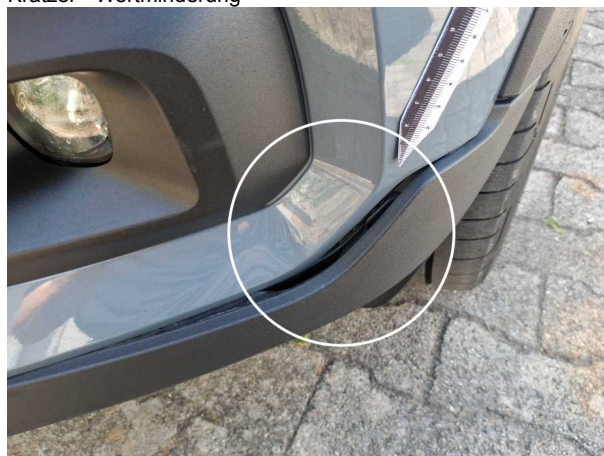
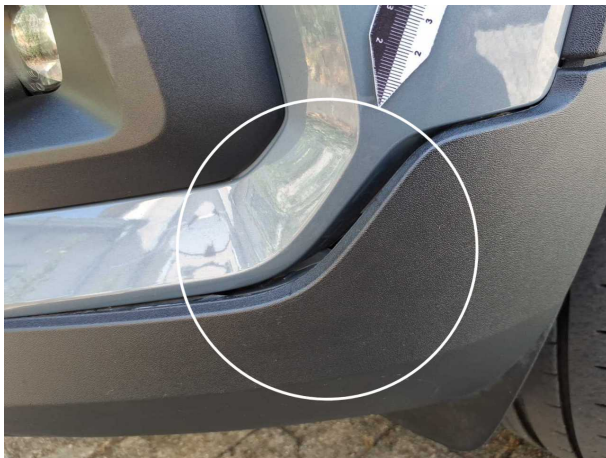
| Nr. | Bauteilgruppe | Beschreibung |
|---|---|---|
| 3 | Stoßfänger vorn | Stoßfänger vorn (unlackiert) - lose - de-/montieren |

**Beschädigung #3:** Stossfänger vorn: Stossfänger vorn (unlackiert) - lose - de-/montieren

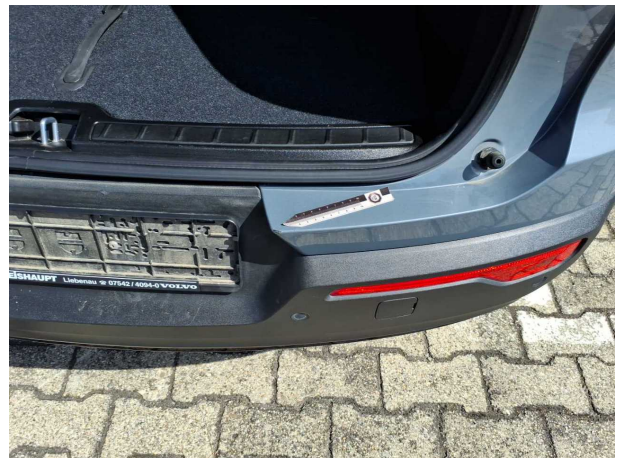
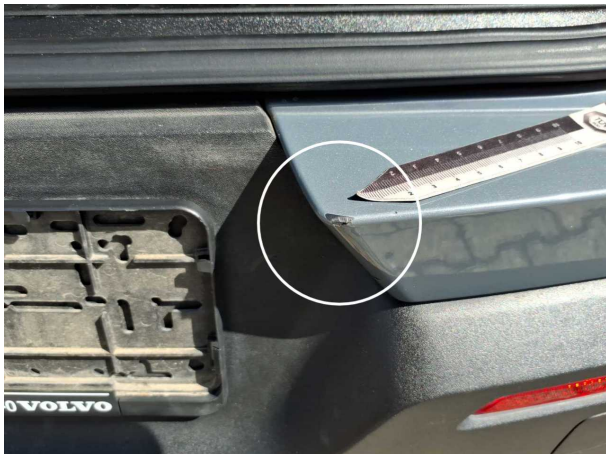
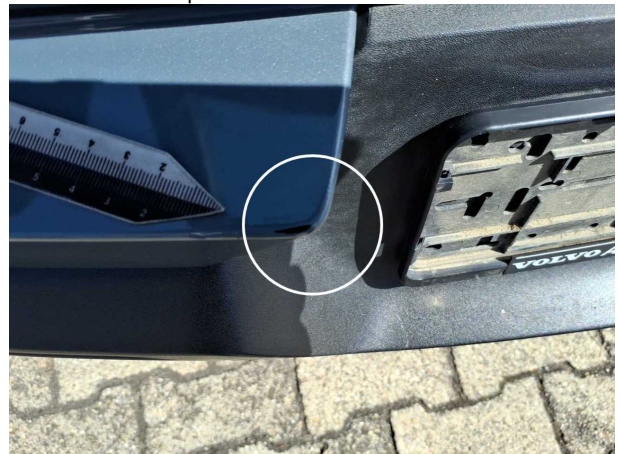
| Nr. | Bauteilgruppe | Beschreibung |
|---|---|---|
| 4 | Stoßfänger hinten | Stoßfänger hinten - Kratzer - Smart Repair |

**Beschädigung #4:** Stossfänger hinten: Stossfänger hinten - Kratzer - Smart Repair

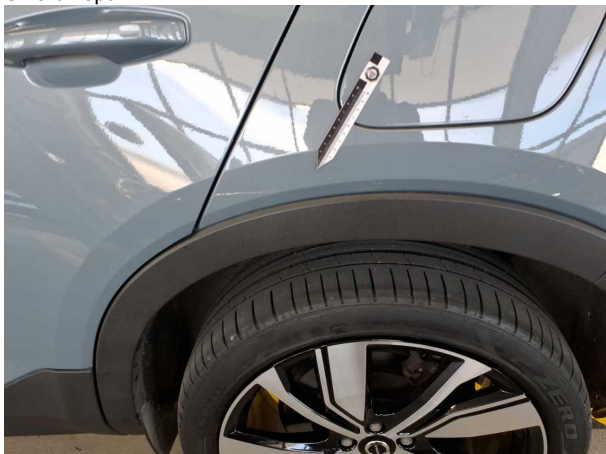
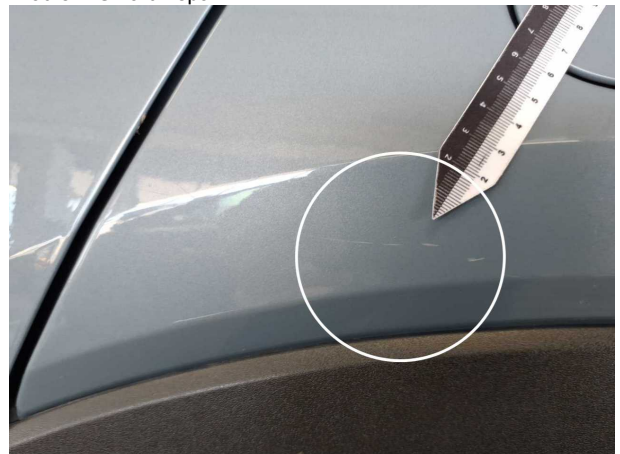
| Nr. | Bauteilgruppe | Beschreibung |
|---|---|---|
| 5 | Seitenwand links | Seitenwand - Kratzer - Smart Repair |

**Beschädigung #5:** Seitenwand links: Seitenwand - Kratzer - Smart Repair

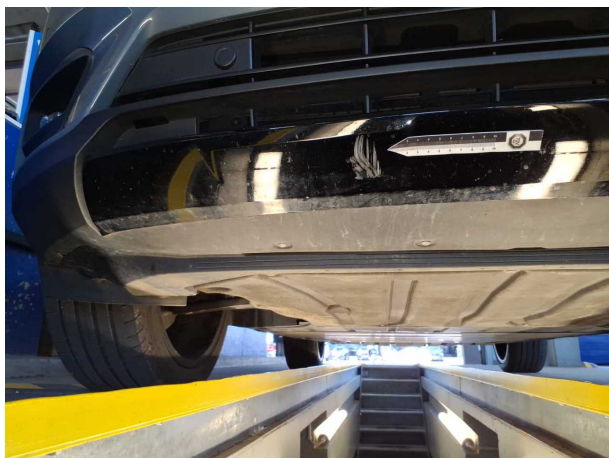
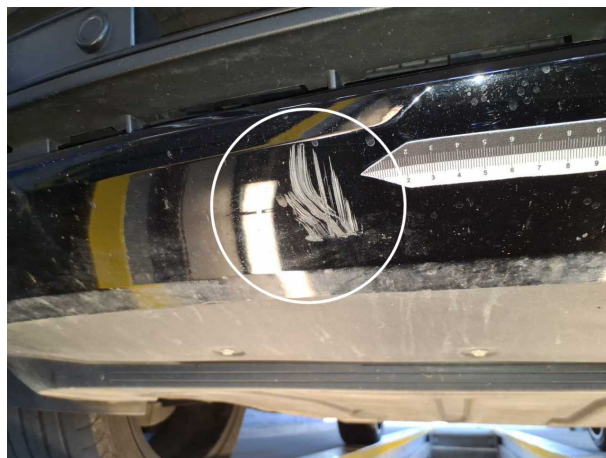
| Nr. | Bauteilgruppe | Beschreibung |
|---|---|---|
| 6 | Stoßfänger vorn | Stoßfänger vorn - Kratzer - Smart Repair |

**Beschädigung #6:** Stossfänger vorn: Stossfänger vorn - Kratzer - Smart Repair

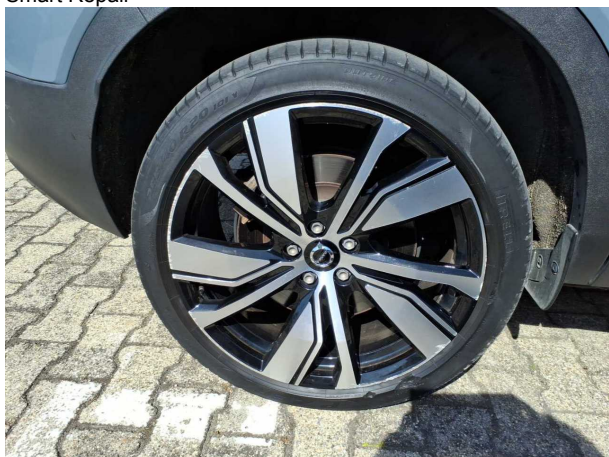
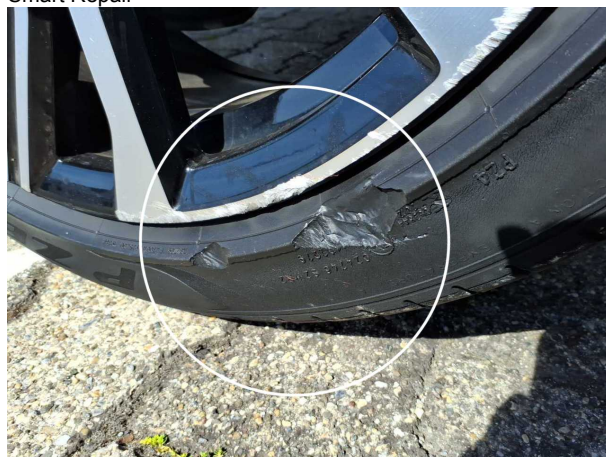
| Achse | Reifengröße | Reifentyp | Hersteller | Profiltiefe | Verkehrstauglichkeit |
|---|---|---|---|---|---|
| 2 | 255/40 R20 101V | Sommerreifen auf Leichtmetall | Pirelli | 4mm / 4mm | n.i.O. |

| Nr. | Bauteilgruppe | Beschreibung |
|---|---|---|
| 7 | Rad/Reifen | Reifen hinten rechts - beschädigt - erneuern |

**Beschädigung #7:** Rad/Reifen: Reifen hinten rechts - beschädigt - erneuern

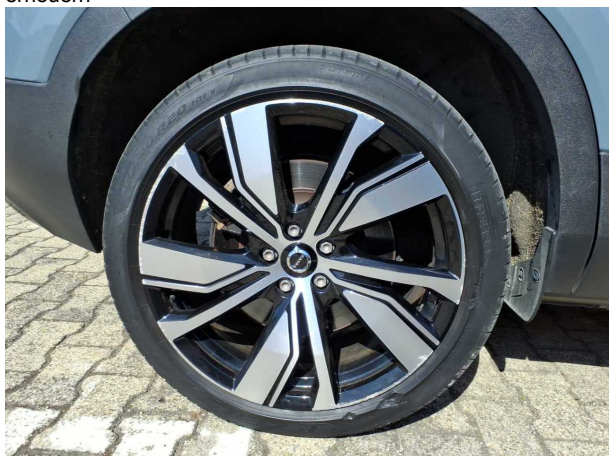
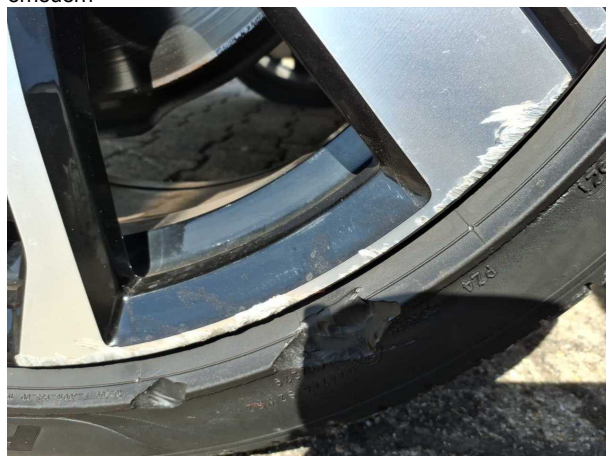
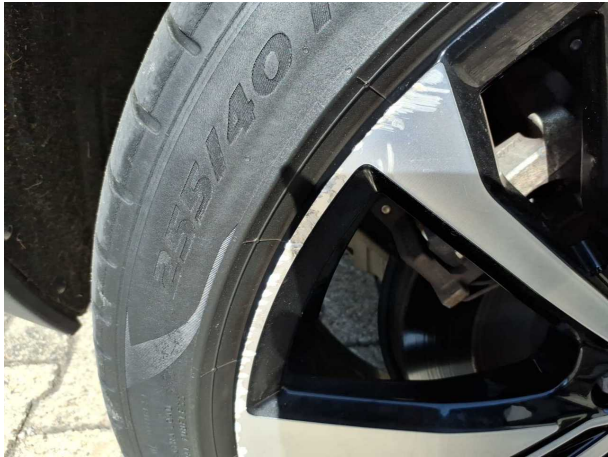
| Nr. | Bauteilgruppe | Beschreibung |
|---|---|---|
| 8 | Rad/Reifen | Leichtmetallfelge hinten rechts - verkratzt / verschürft - erneuern |

**Beschädigung #8:** Rad/Reifen: Leichtmetallfelge hinten rechts - verkratzt / verschürft - erneuern

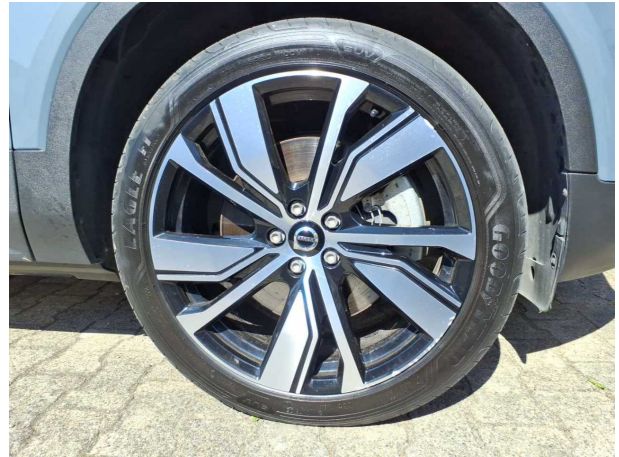
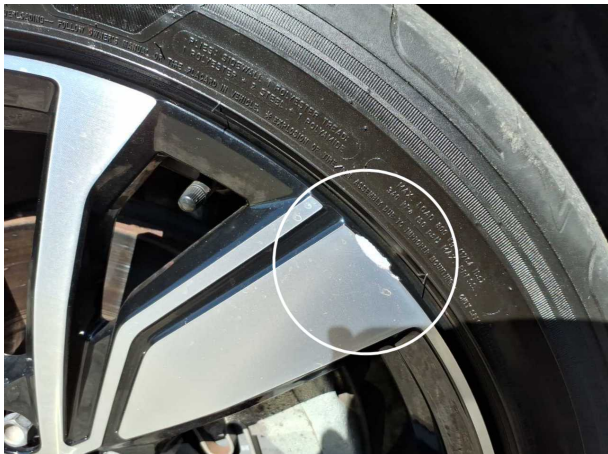
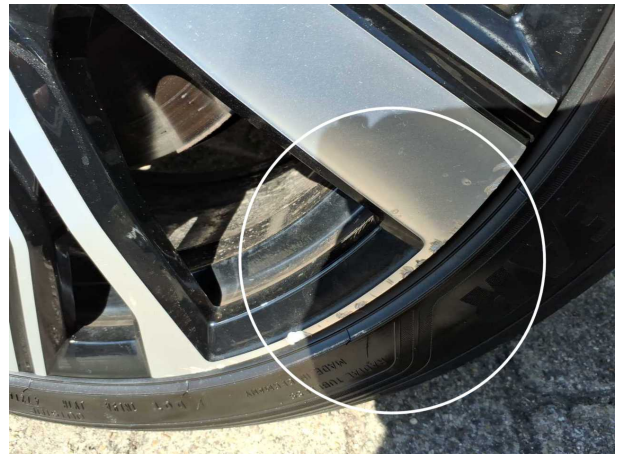
| Nr. | Bauteilgruppe | Beschreibung |
|---|---|---|
| 9 | Rad/Reifen | Leichtmetallfelge vorn rechts - verkratzt / verschürft - erneuern |

**Beschädigung #9:** Rad/Reifen: Leichtmetallfelge vorn rechts - verkratzt / verschürft - erneuern

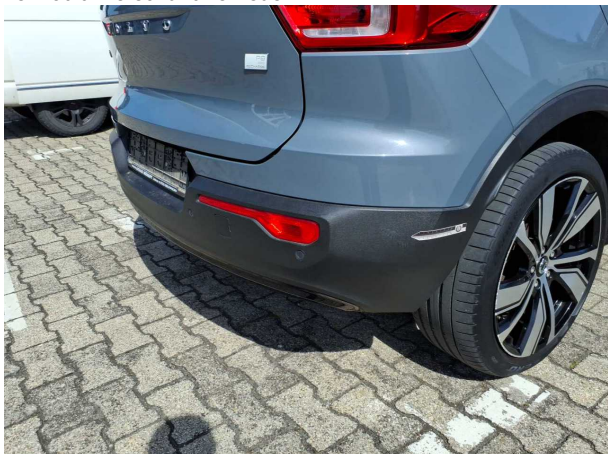
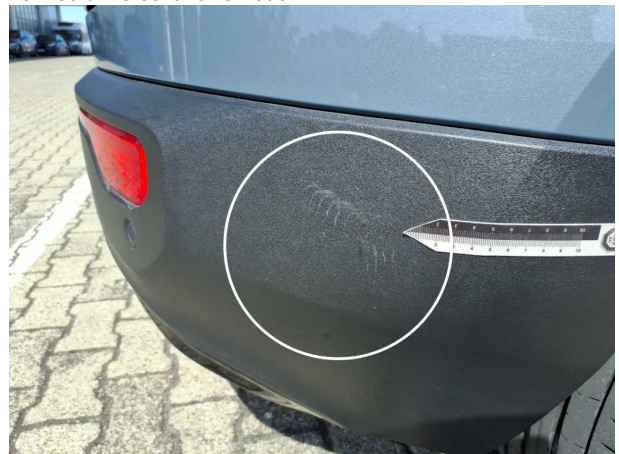
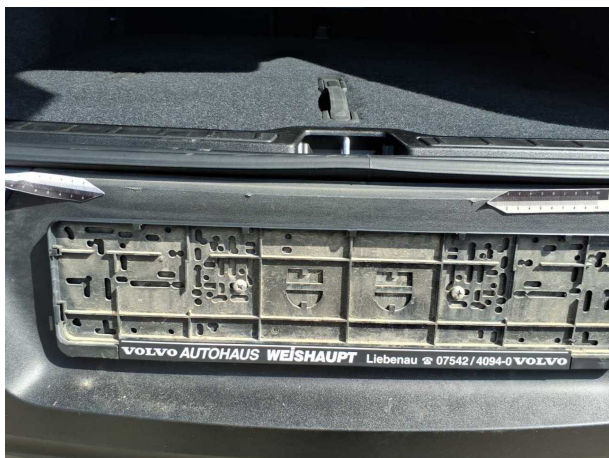
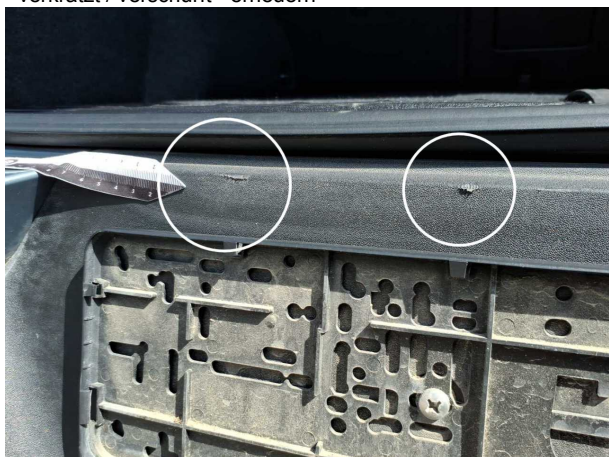
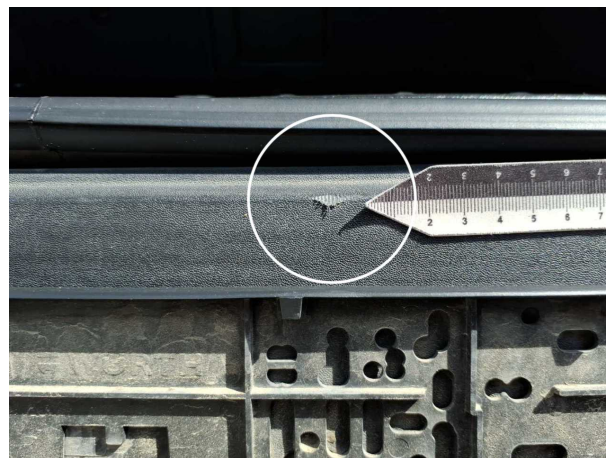
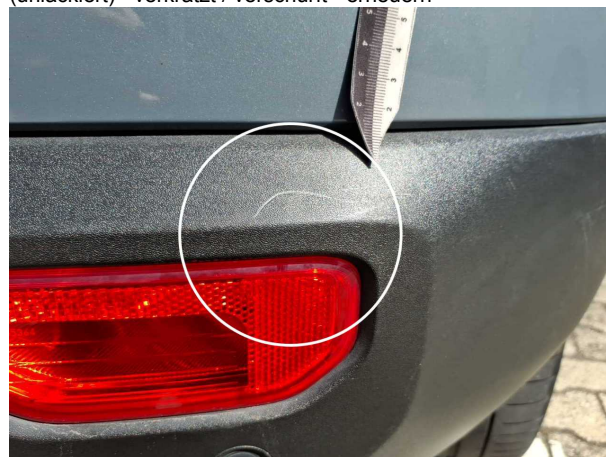
| Nr. | Bauteilgruppe | Beschreibung |
|---|---|---|
| 10 | Stoßfänger hinten | Stoßfänger hinten (unlackiert) - verkratzt / verschürft - erneuern |

**Beschädigung #10:** Stossfänger hinten: Stossfänger hinten (unlackiert) - verkratzt / verschürft - erneuern

**Beschädigung #10:** Stossfänger hinten: Stossfänger hinten (unlacki...  
- verkratzt / verschürft - erneuern

**Beschädigung #10:** Stossfänger hinten: Stossfänger hinten  
(unlackiert) - verkratzt / verschürft - erneuern
