## Bewertungsgutachten

ROS TH29E

KNAC481AFR5188454

| Typ / Verkaufsbezeichnung | EV6 (CV)(2021->) / EV6 Elektro 77,4 kWh GT Line 2WD |

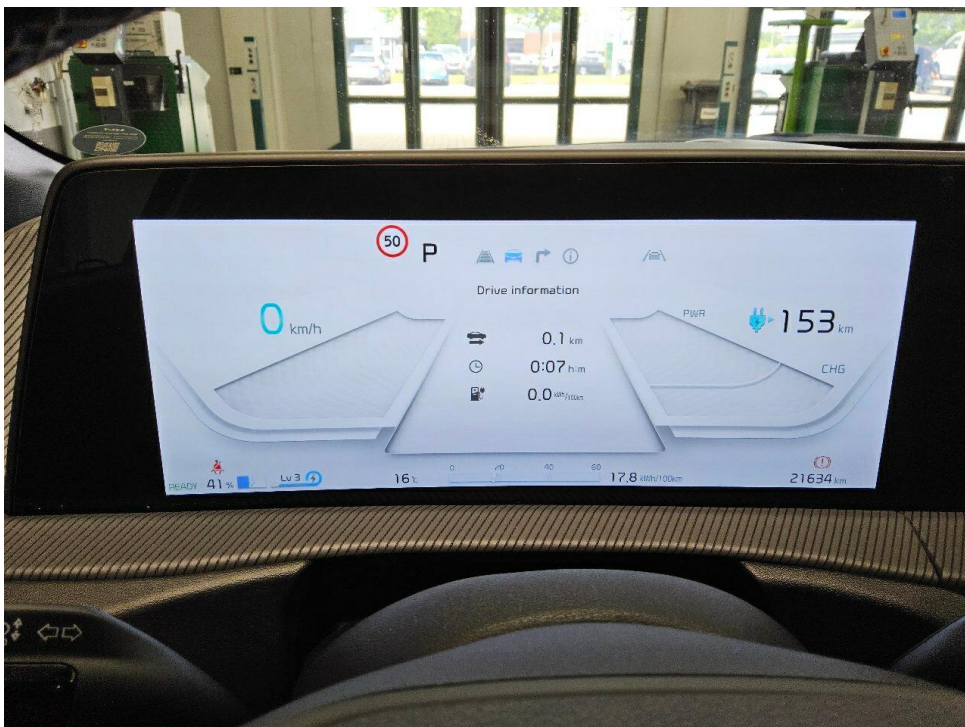
| Km-Stand abgelesen | 21.643 |

Bild 4 : Kombiinstrument (betriebsbereit) mit Km-Stand

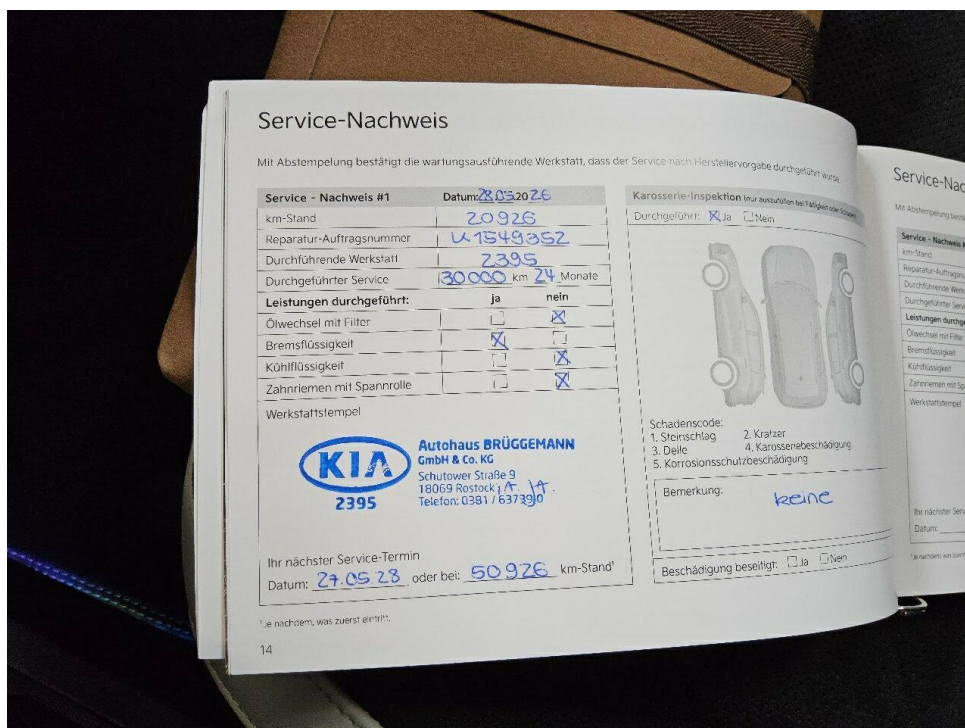
Abgesehen von den beschriebenen Schäden/Mängeln weist das Fahrzeug/Objekt einen, bezogen auf Alter und Nutzung, üblichen Gesamtzustand auf. Wartungsinformationen sind elektronisch gespeichert. Entsprechende Informationen zu durchgeführten Wartungs- und Servicearbeiten können nur bei einem autorisierten Vertrags- oder Servicepartner abgerufen werden. Letzte Wartung erfolgte am 28.05.2026 bei Kilometerstand 20.926.

Bild 8 : Wartungsnachweis

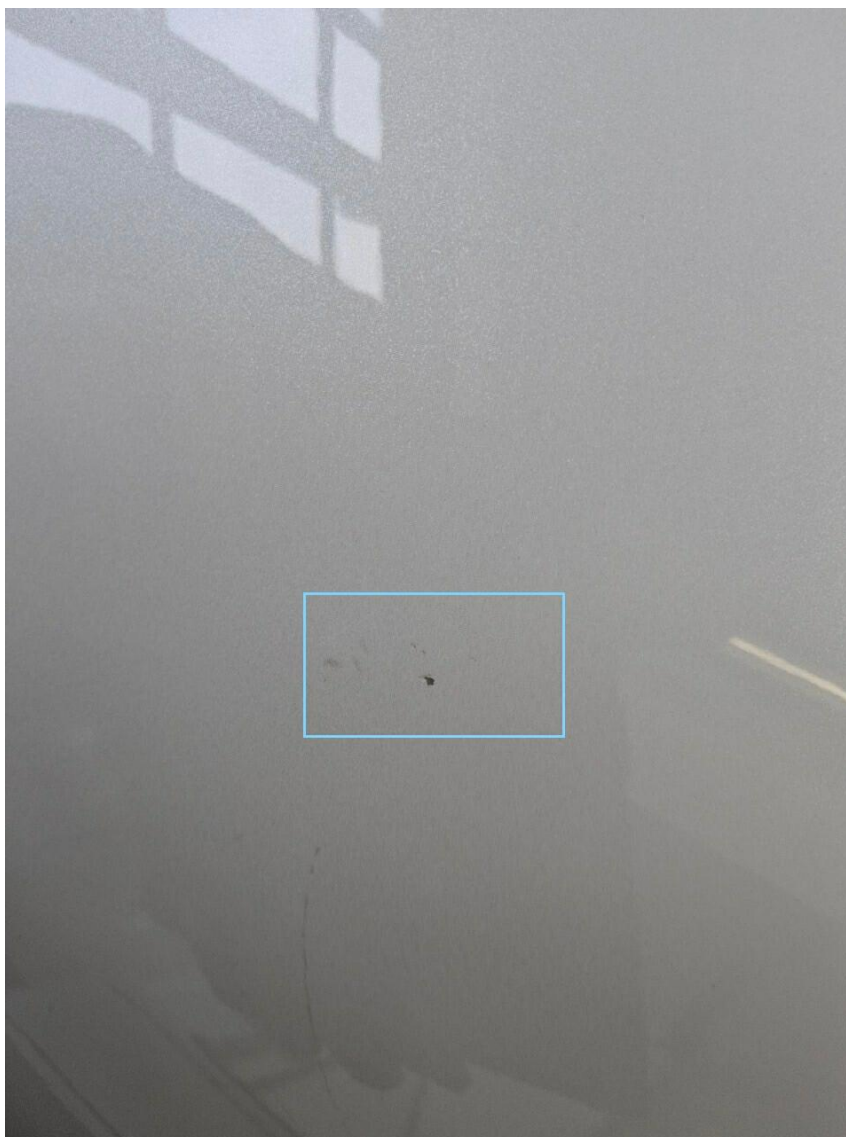
Tür hinten rechts Schutzfolie defekt, (Bild 11); Motorhaube Lackierung, viele Steinschläge, Gebrauchsspur (Bild 9); Stoßfänger vorne Lackierung, Steinschlag, Gebrauchsspur (Bild 10).

Bild 9 : Motorhaube Lackierung, viele Steinschläge, Gebrauchsspur

Tür hinten rechts Schutzfolie defekt, (Bild 11)  
Motorhaube Lackierung, viele Steinschläge,  
Gebrauchsspur (Bild 9)  
Stoßfänger vorne Lackierung, Steinschlag,  
Gebrauchsspur (Bild 10)

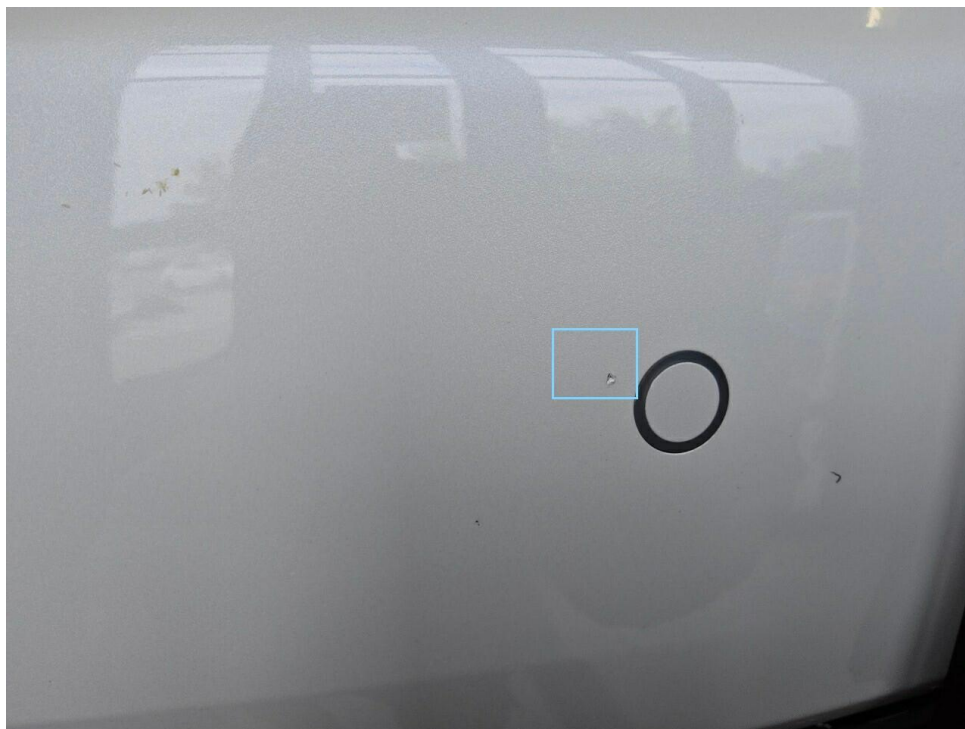
Bild 10 : Stoßfänger vorne Lackierung, Steinschlag, Gebrauchsspur

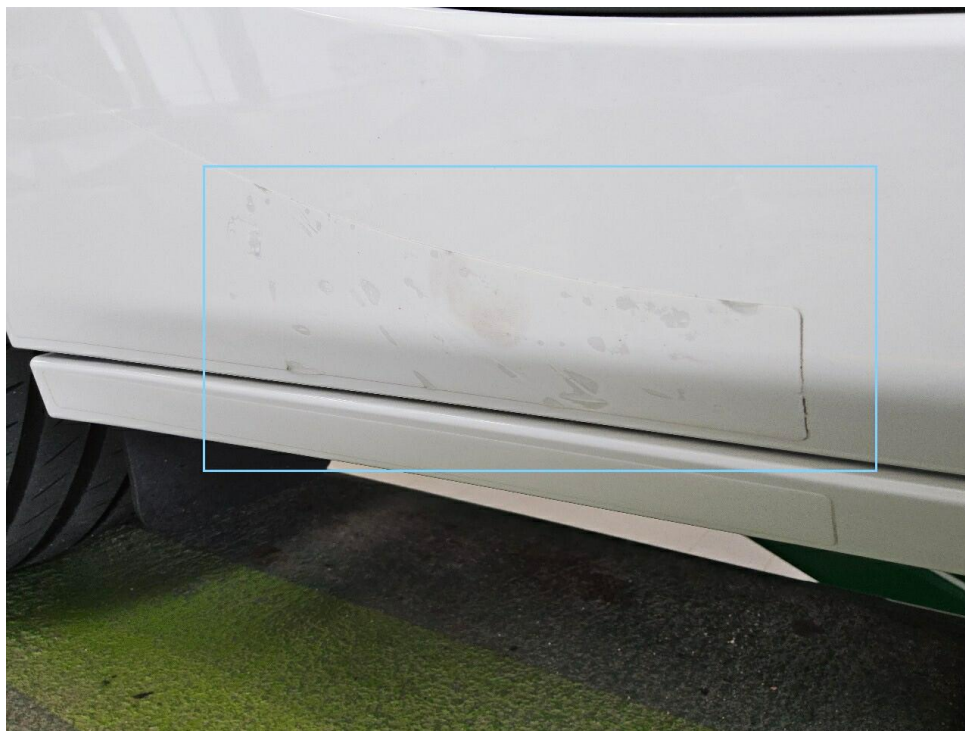
Bild 11 : Tür hinten rechts Schutzfolie defekt
