# Zustandsbericht / Minderwertgutachten

Auftraggeber Mobilize Financial Services, eine Marke der RCI Banque S.A., Niederlassung  
Deutschland, Jagenbergstr. 1, 41468 Neuss  
Besichtigung 18.03.2026

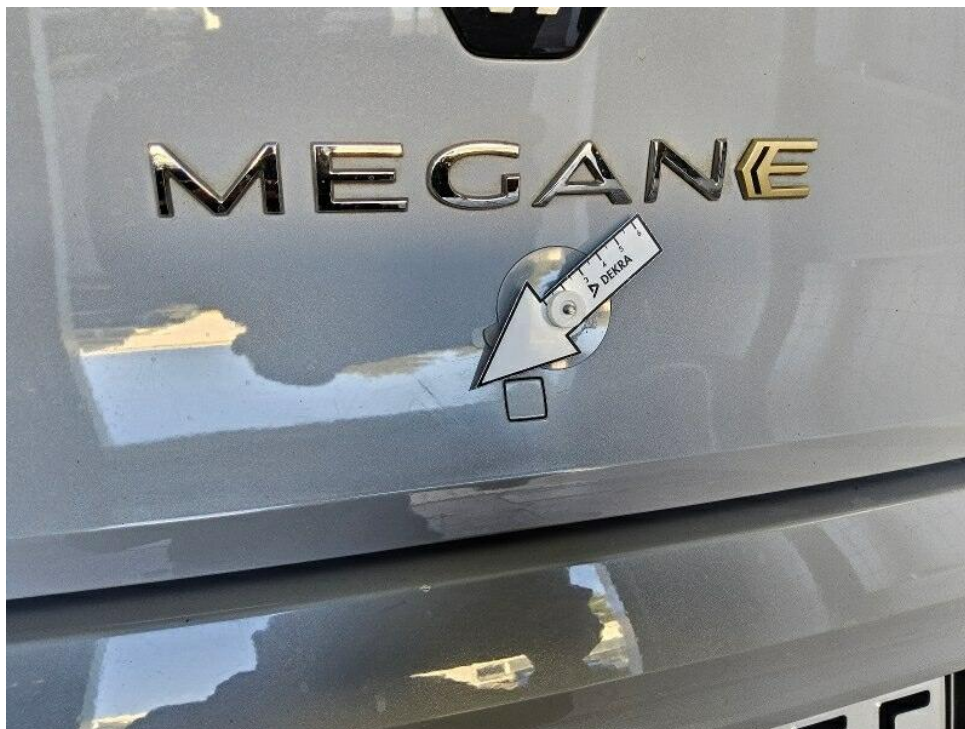
Bild 11 : Heckklappe Kratzer

Heckklappe Kratzer, polieren (Bild 11)  
Stoßfänger vorn links Steinschläge (Bild 12)

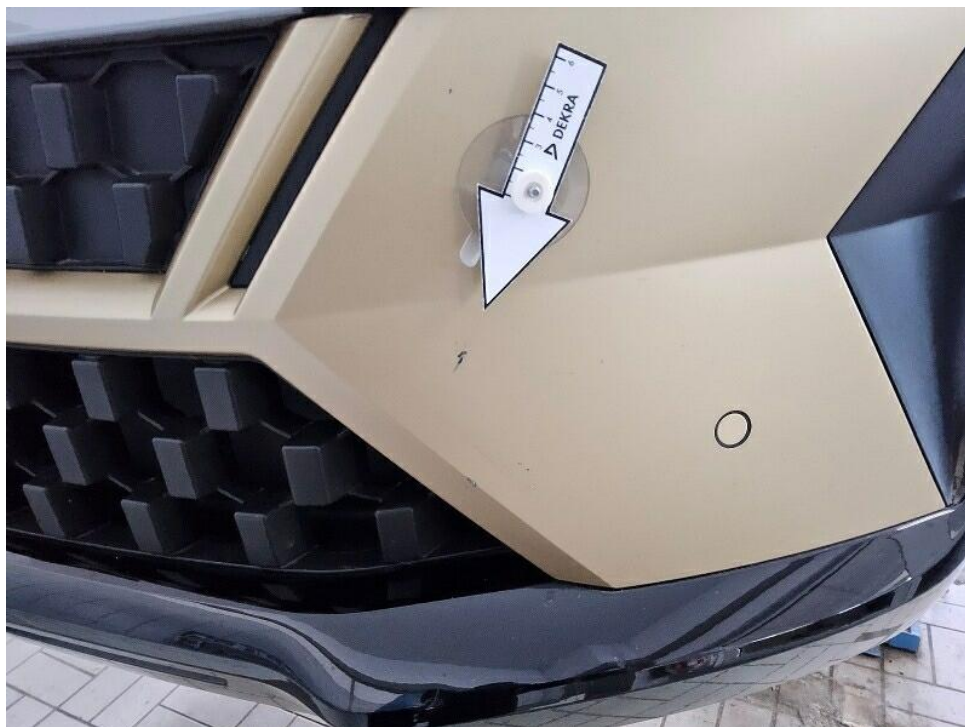
Bild 12 : Stoßfänger vorn links Steinschläge

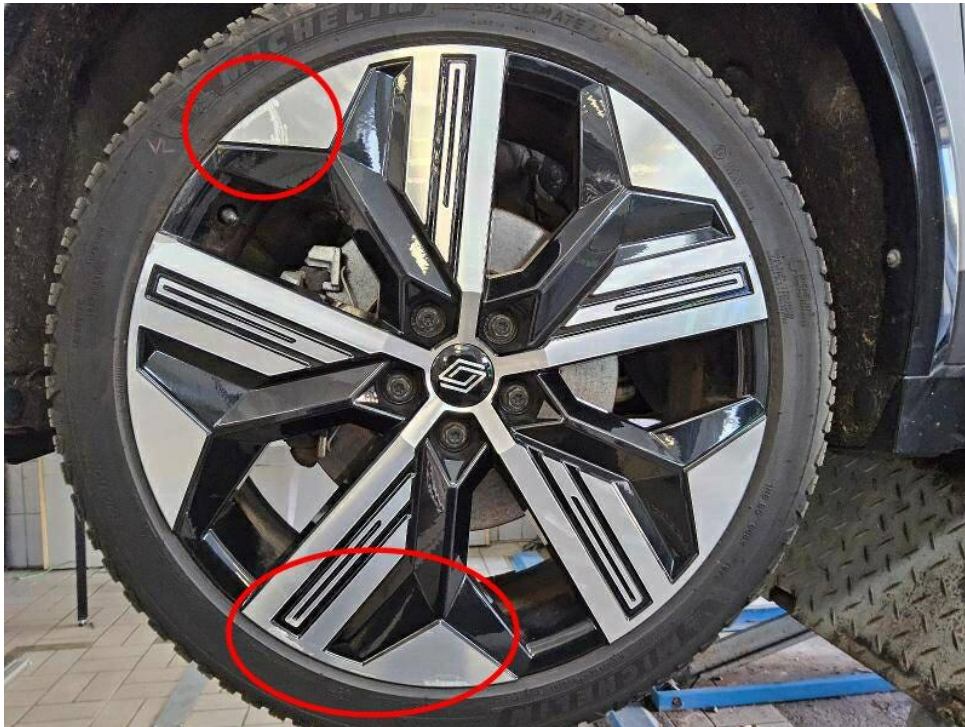
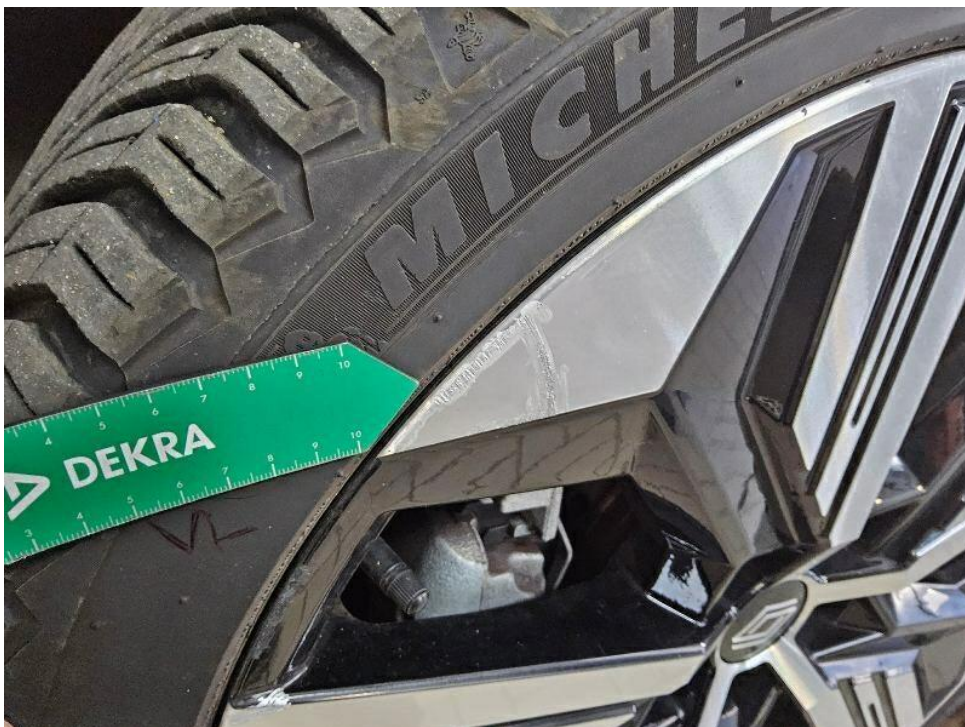
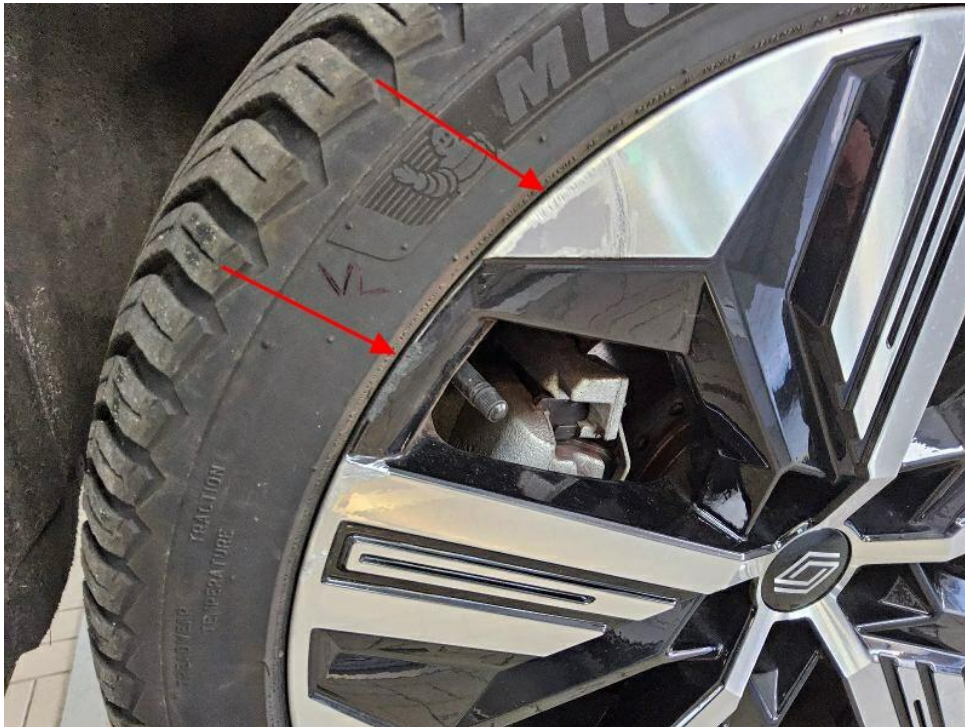
Bild 13 : Alufelge vorn links verschrammt

Bild 14 : Alufelge vorn links verschrammt

Bild 15 : Alufelge vorn links verschrammt

1. Alufelge vorn links verschrammt, erneuern (Bild 13, 14, 15)
  2. Alufelge hinten rechts verschrammt, erneuern (Bild 16, 17)
  3. Alufelge vorn rechts verschrammt, erneuern (Bild 18, 19, 20, 21)
  4. Unterbodenverkleidung gerissen, erneuern (Bild 22)
  5. Stoßfänger vorn rechts unterhalb verschrammt, smart repair (Bild 23)
-

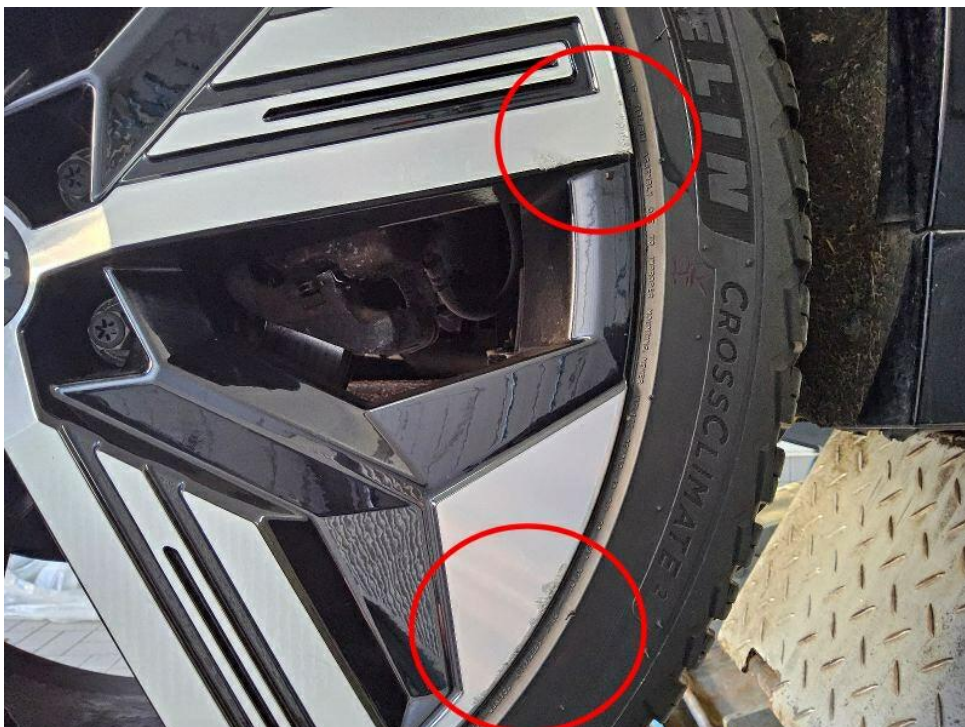
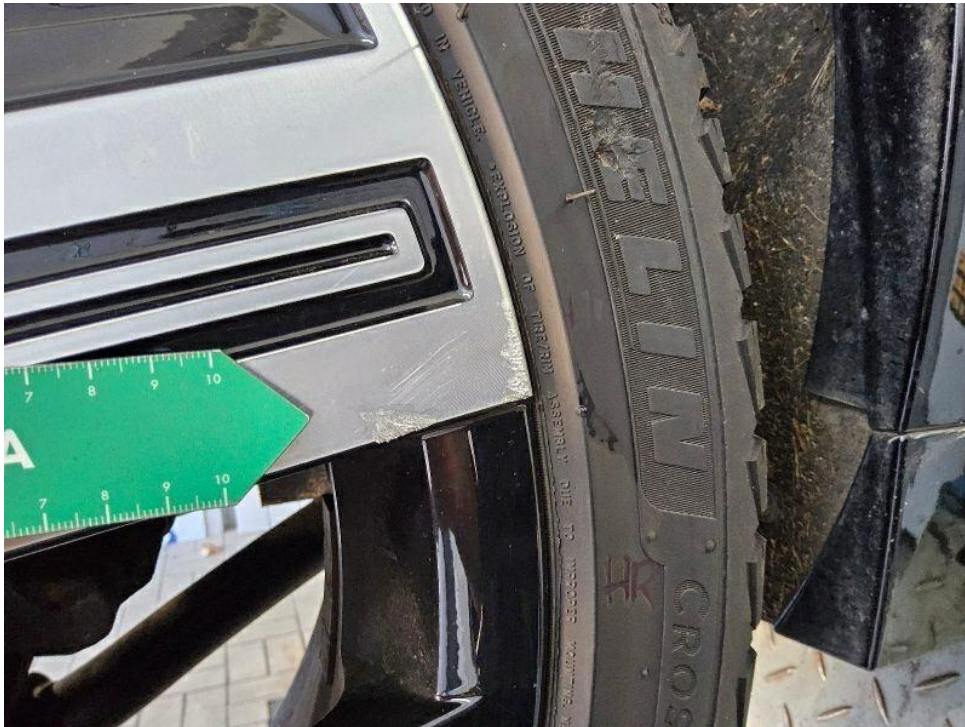
Bild 16 : Alufelge hinten rechts verschrammt

Bild 17 : Alufelge hinten rechts verschrammt

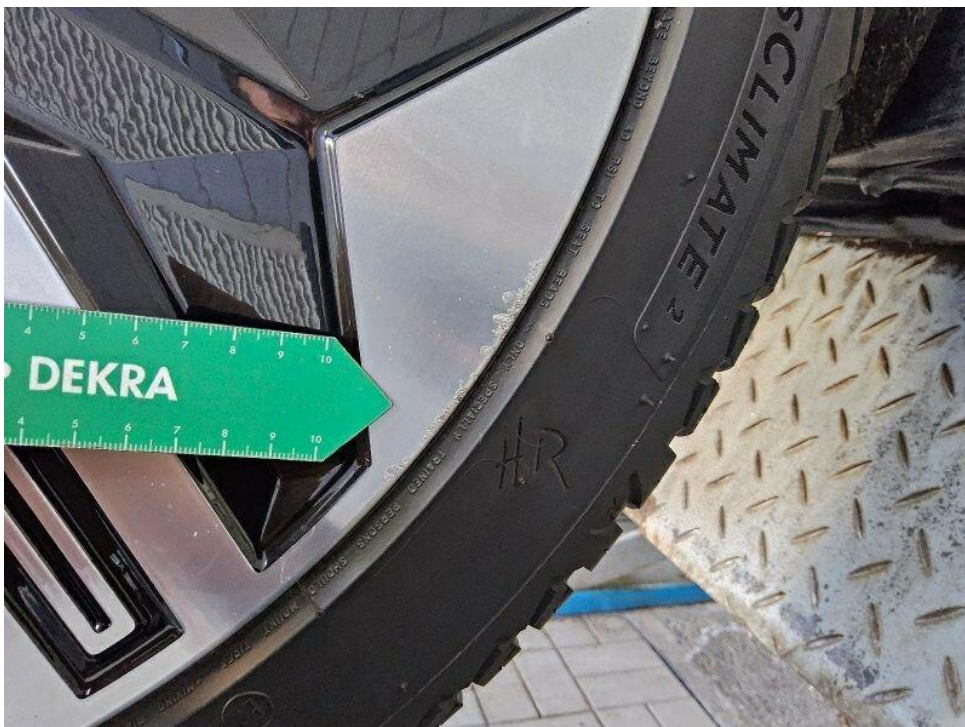
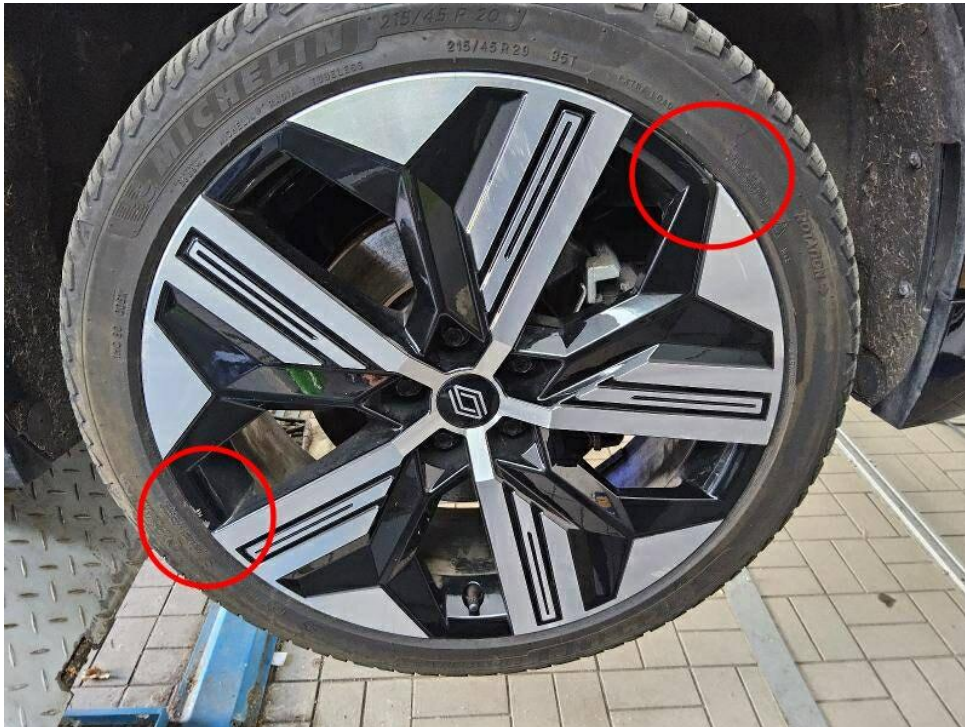
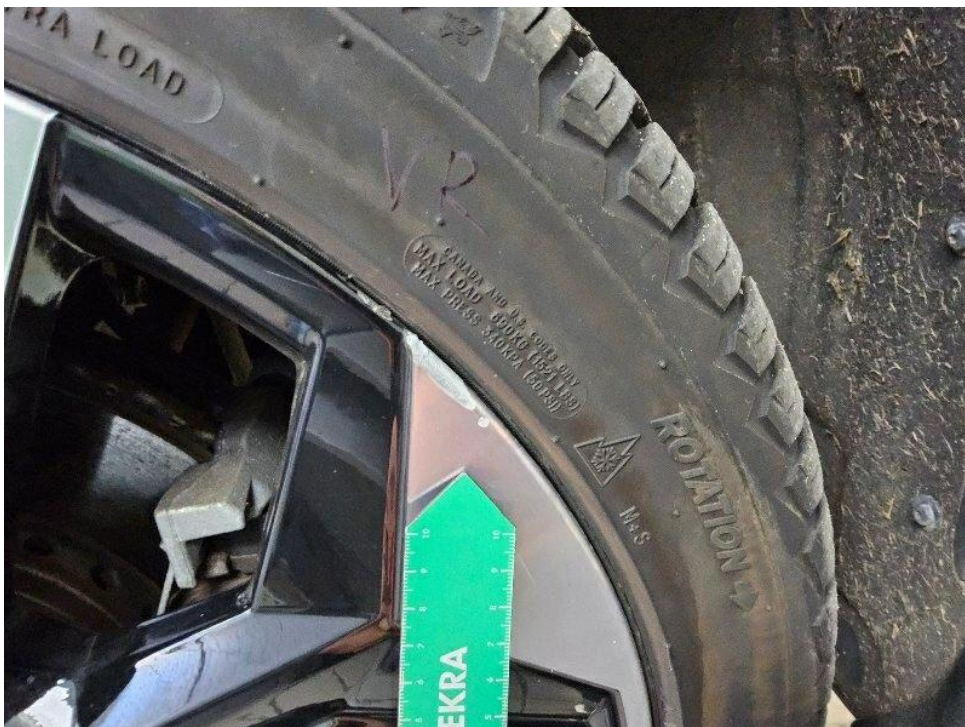
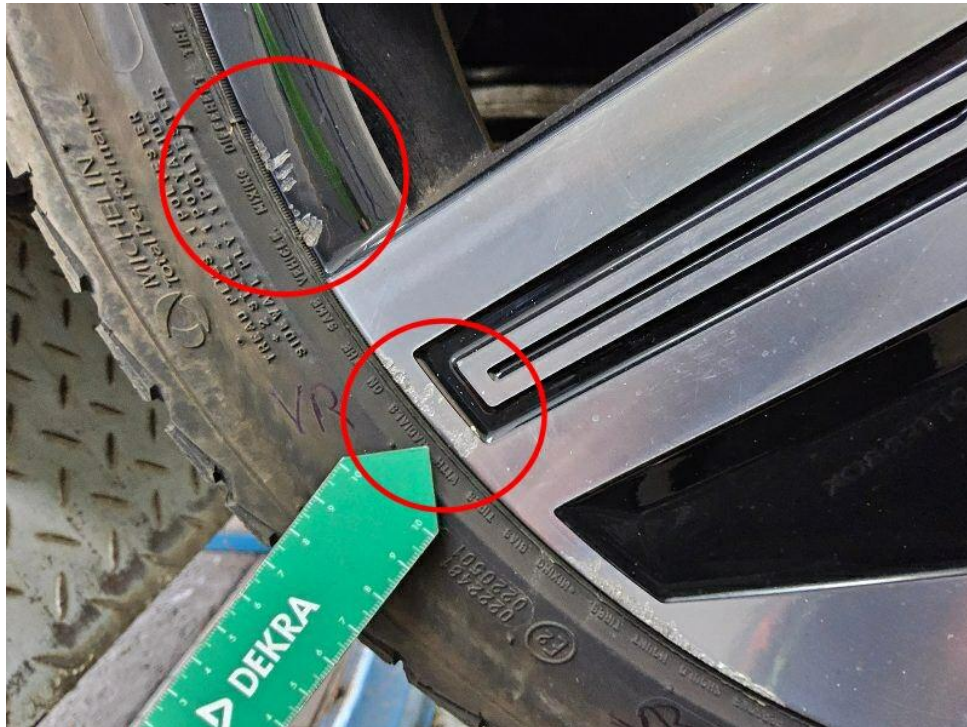
Bild 18 : Alufelge vorn rechts verschrammt

Bild 19 : Alufelge vorn rechts verschrammt

Bild 20 : Alufelge vorn rechts verschrammt

Bild 21 : Alufelge vorn rechts verschrammt

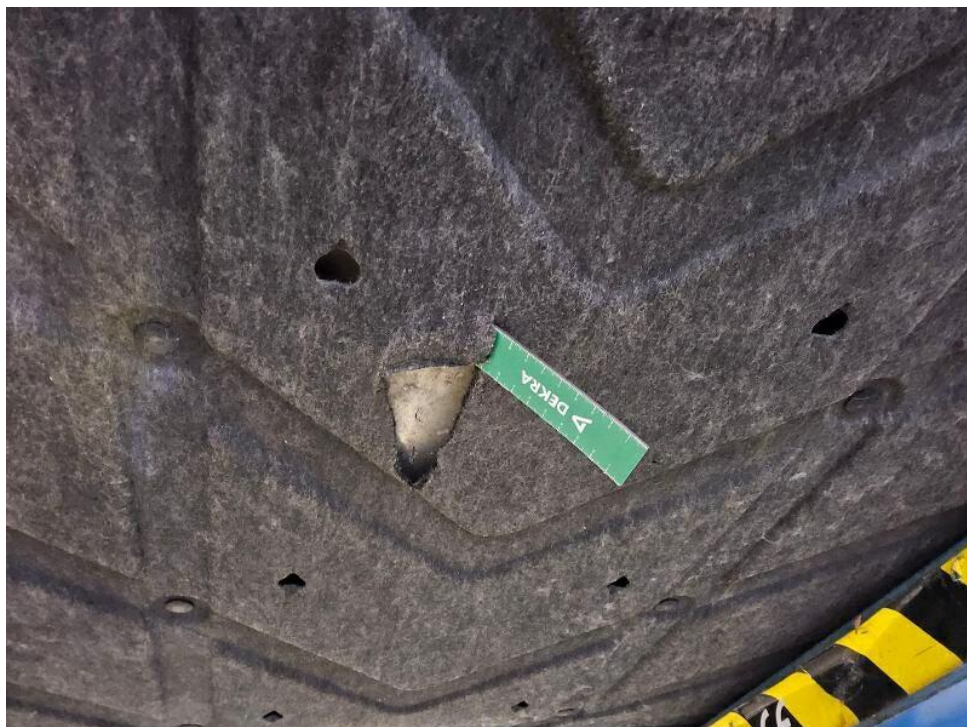
Bild 22 : Unterbodenverkleidung gerissen

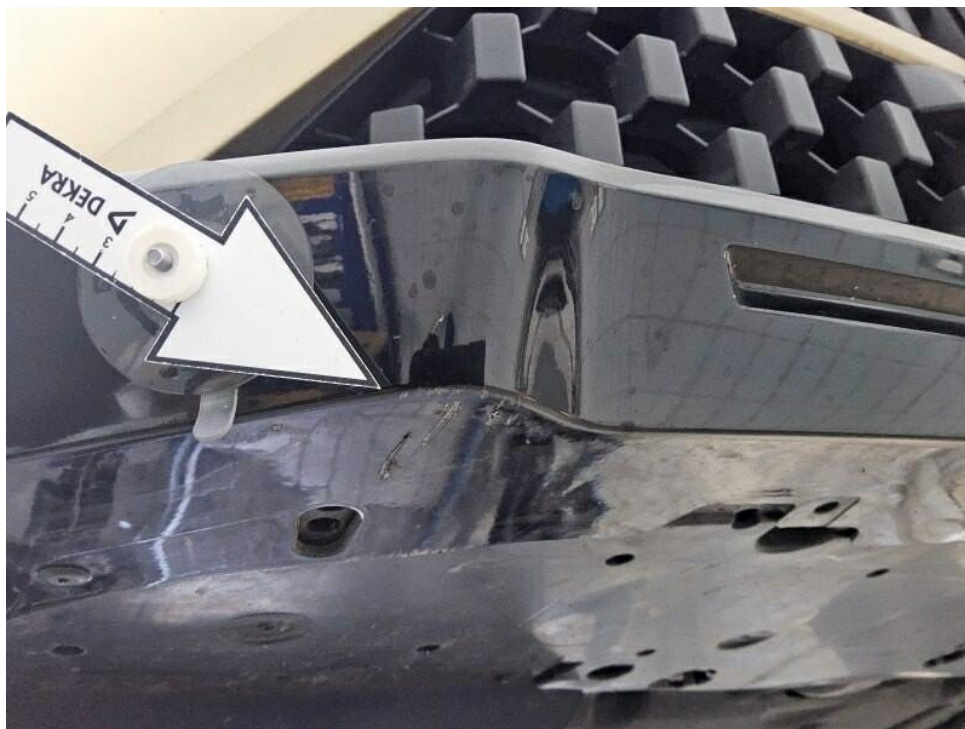
Bild 23 : Stoßfänger vorn rechts unterhalb verschrammt
