## Zustandsbericht

| <b>Berichtsnummer :</b> | <b>0000000925291-DE968</b> | | |

#### Hyundai Kona (OS)(2017->) Prime Elektro 2WD

| Erstzulassung / Baujahr: | <b>24.05.2022 / 2022</b> | Besichtigungsdatum/-ort: | <b>15.06.2026 74321 Bietigheim</b> |

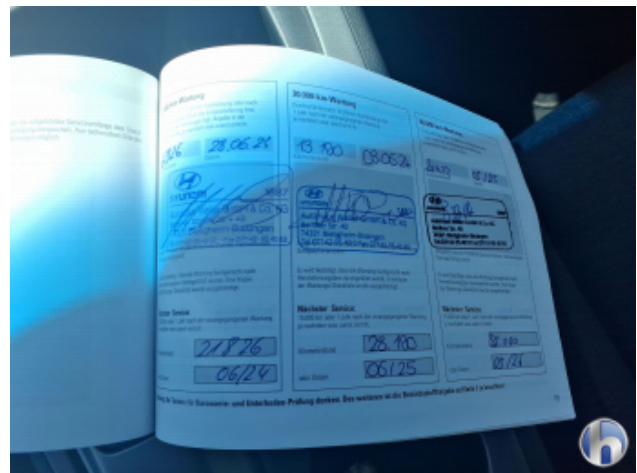
Serviceheft/Nachweis

| <b>Hinweis:</b> | *Serviceintervall nach Herstellervorgaben überzogen / fehlt (12 Monate / 15.000 km) Wartung fehlt.<br>Kostenerweiterung durch Verlust der Herstellergarantie möglich. |

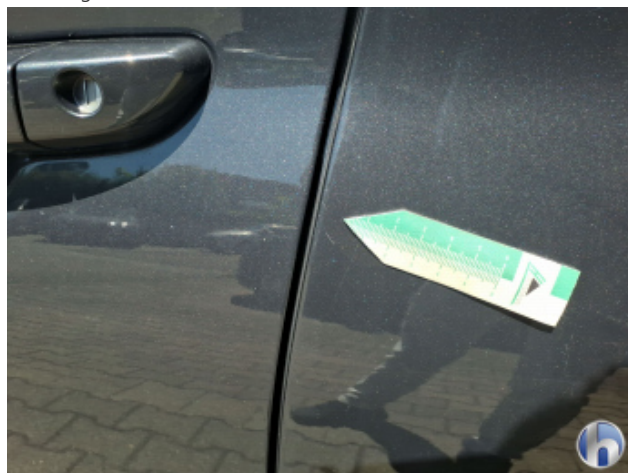
| | Bauteil | Schaden | Rep.-Art |
|---|---|---|---|
| 1. | Tür Hinten - Links | Oberflächenkratzer | Aufbereiten / Polieren |

1. Tür Hinten - Links  
Oberflächenkratzer - Aufbereiten / Polieren

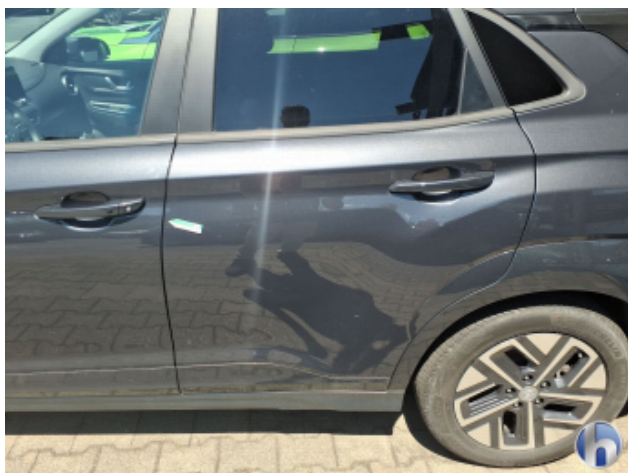
1. Tür Hinten - Links

**Oberflächenkratzer - Aufbereiten / Polieren**

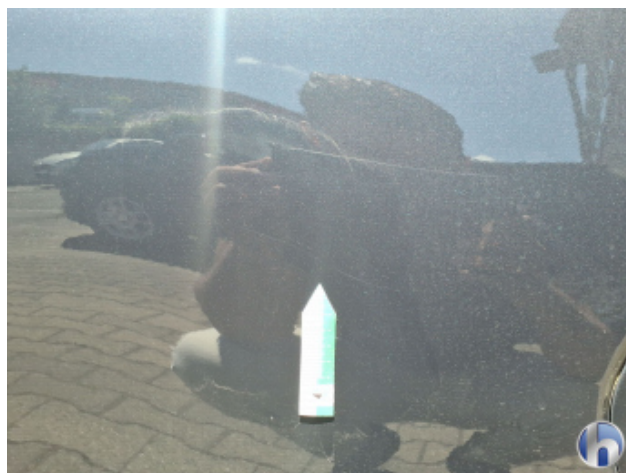
1. Tür Hinten - Links

**Oberflächenkratzer - Aufbereiten / Polieren**

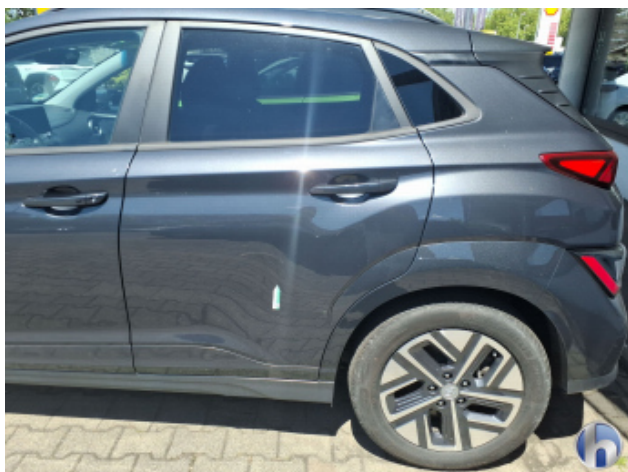
1. Tür Hinten - Links

**Oberflächenkratzer - Aufbereiten / Polieren**

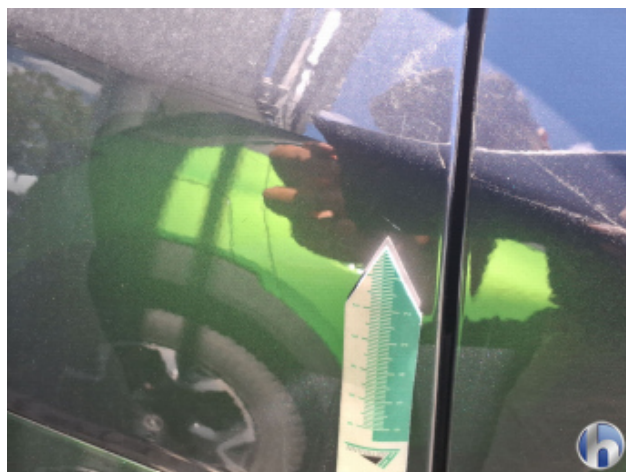
2. Seitenwand - Hinten - Rechts

| | Bauteil | Schaden | Rep.-Art |
|---|---|---|---|
| 2. | Seitenwand - Hinten - Rechts | Kratzer | Smart Repair |

**Kratzer - Smart Repair**

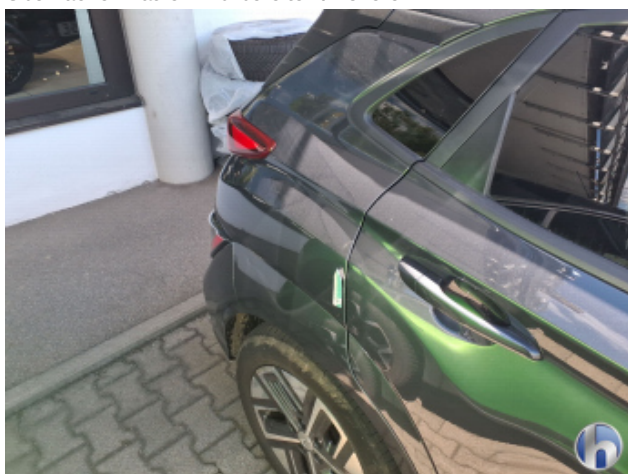
2. Seitenwand - Hinten - Rechts

**Kratzer - Smart Repair**
