# UNABHÄNGIGES BATTERIE ZERTIFIKAT

MARKE: Hyundai  
MODELL: Kona - 64 kWh

## Verkaufsbericht

**Fahrzeugident.-Nr.** TMAK381GFNJ055117

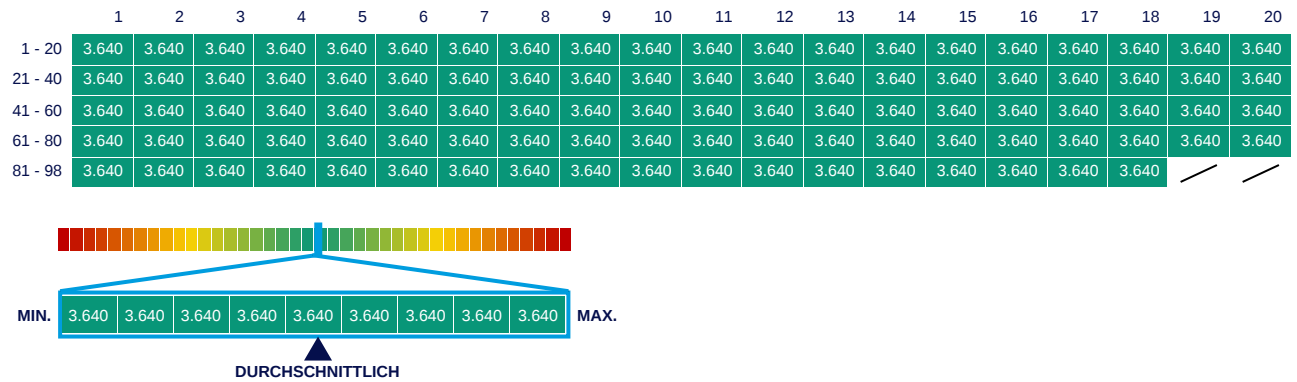
ZELLSPANNUNGSDIAGRAMM

| | Min. | Max. | Delta | Status |
|---|---|---|---|---|
| Zellenspannung | 3,640V | 3,640V | 0mV | ✓ |

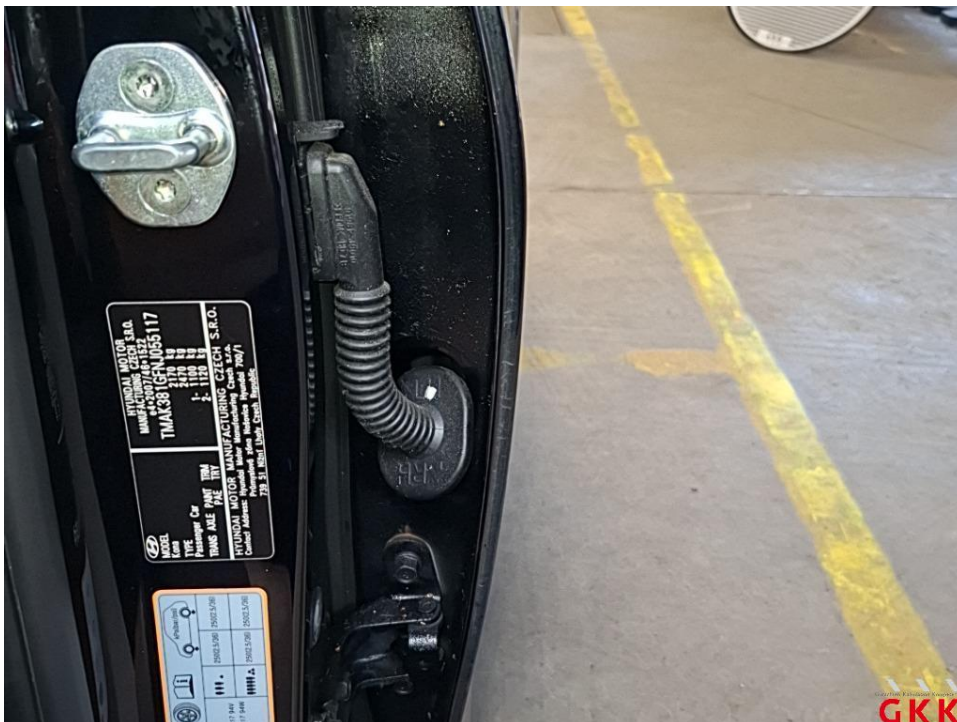
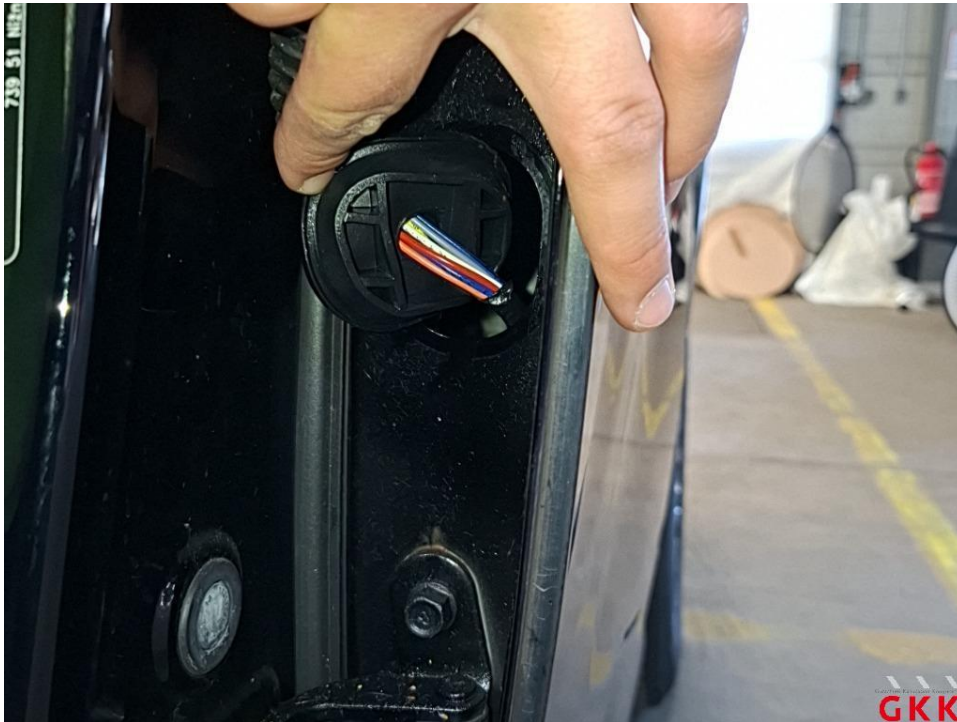
| Wertbeeinflussende Faktoren | | |
|---|---|---|
| Kabelbaumtülle Tür hinten links lose, instand setzen (Bild 16, Bild 17) | 79,76 € | 79,76 € |

Bild 16 Kabelbaumtülle Tür hinten links lose, instand setzen

Bild 17 Kabelbaumtülle Tür hinten links lose, instand setzen

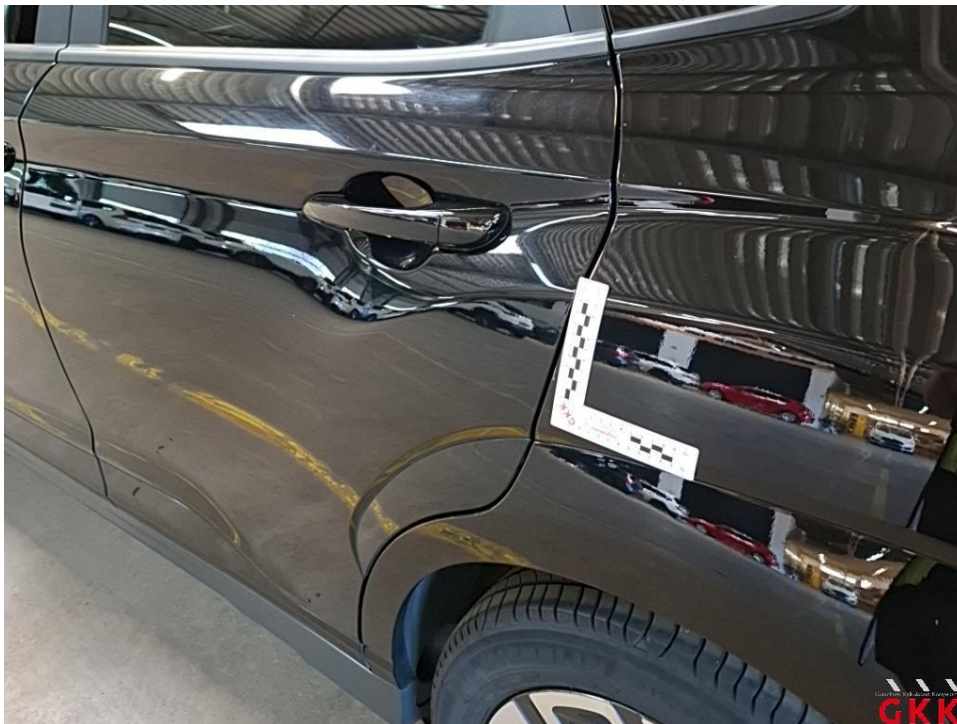
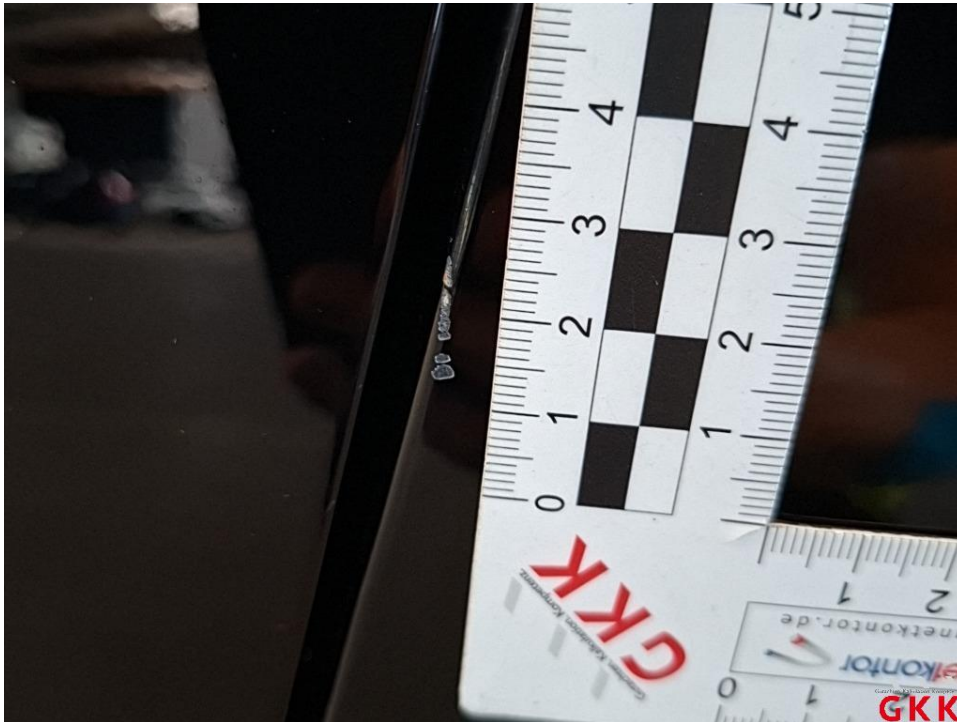
| Wertbeeinflussende Faktoren | | |
|---|---|---|
| Seitenwand links, verkratzt, Smartrepair (Bild 18, Bild 19) | 35,00 € | 35,00 € |

Bild 18 Seitenwand links, verkratzt, Smartrepair

Bild 19 Seitenwand links, verkratzt, Smartrepair

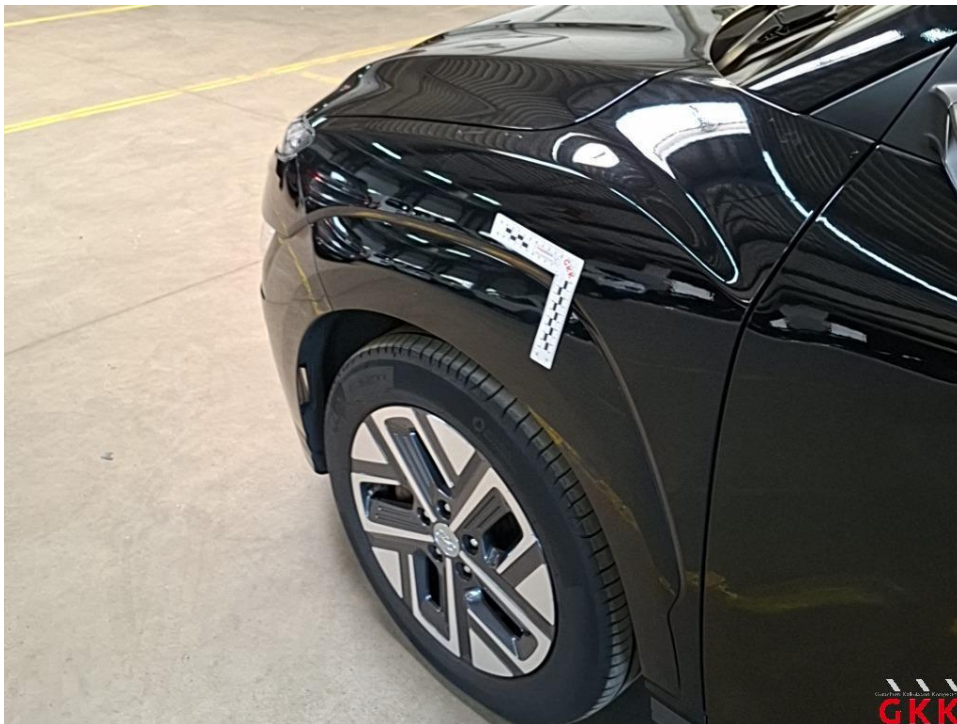
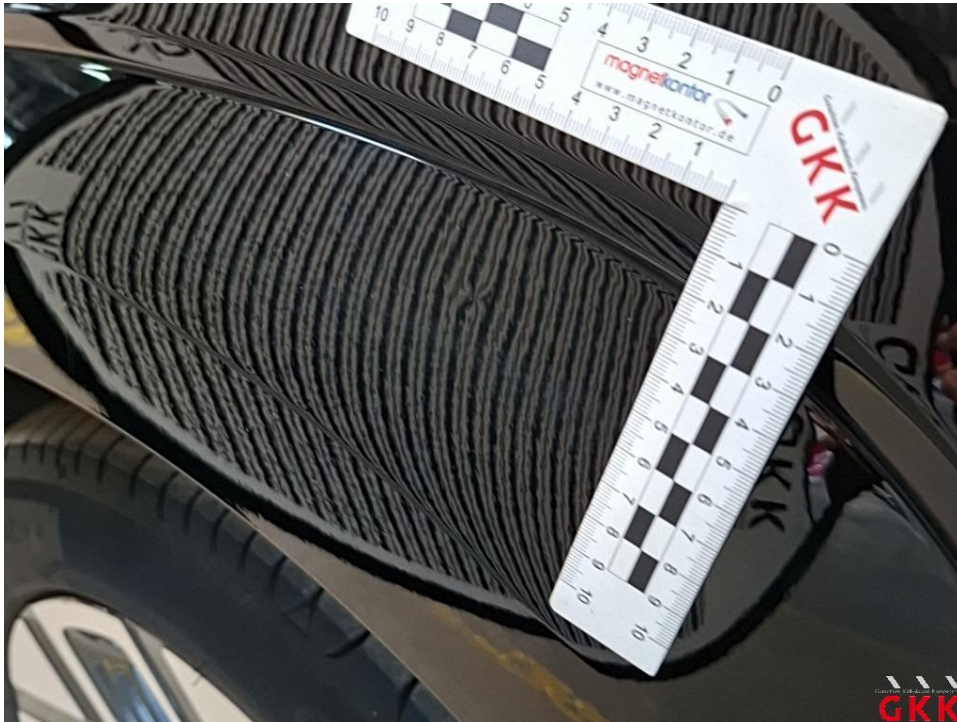
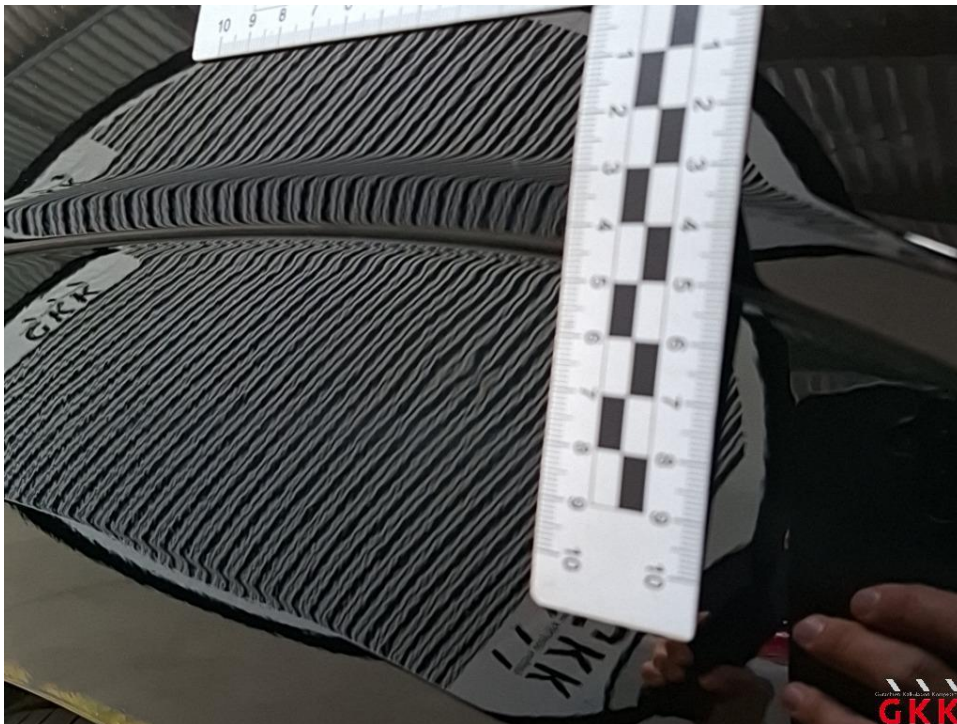
| Wertbeeinflussende Faktoren | | |
|---|---|---|
| Kotflügel vorne links Leiste, Radlauf -lackiert-, beschädigt, ersetzen (Bild 20, Bild 21, Bild 22) | 165,54 € | 91,05 € |

Bild 20 Kotflügel vorne links, Leiste, Radlauf -lackiert-, beschädigt, ersetzen

Bild 21 Kotflügel vorne links, Leiste, Radlauf -lackiert-, beschädigt, ersetzen

Bild 22 Kotflügel vorne links, Leiste, Radlauf -lackiert-, beschädigt, ersetzen
