Chevrolet

VIN: KL1CD26RJAB002204

Beschreibung

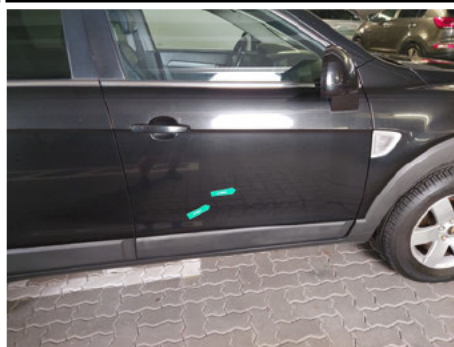
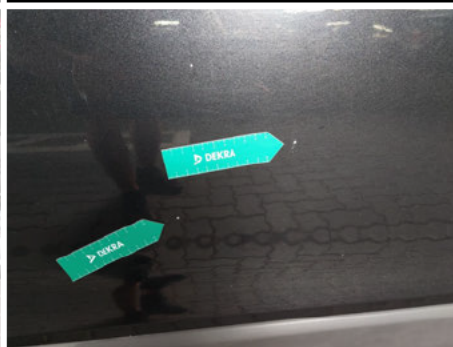
| # | Element | Defekt | Korrektur |
|---|---|---|---|
| 001 | Tür / Vorne Rechts | Steinschlag | Akzeptabel |

Tür / Vorne Rechts / Steinschlag

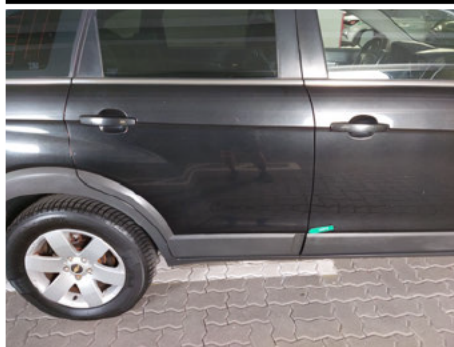
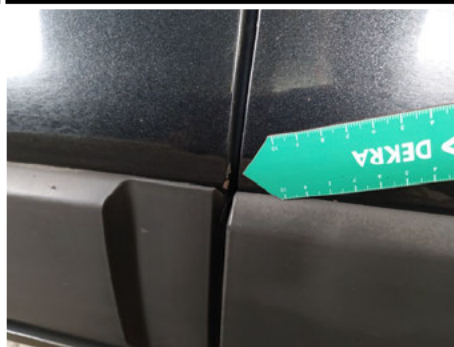
| # | Element | Defekt | Korrektur |
|---|---|---|---|
| 002 | Tür / Hinten Rechts | Rost | Akzeptabel |

Tür / Hinten Rechts / Rost

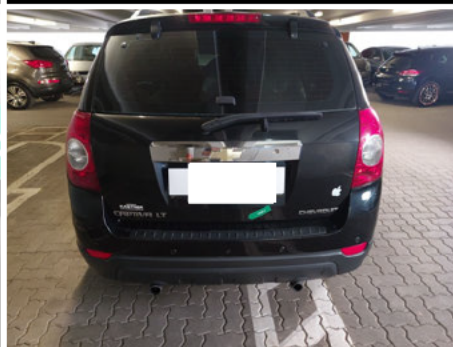
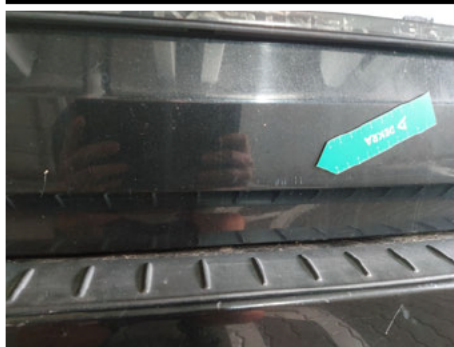
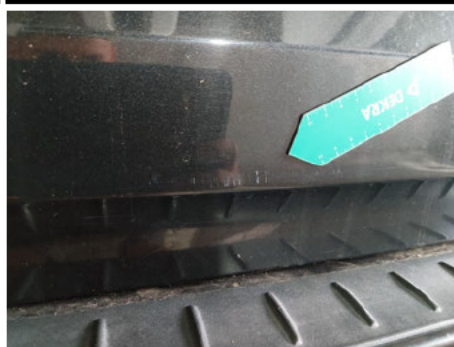
Abgewetzt

Heckklappe / Kofferraumtür / - / Abgewetzt

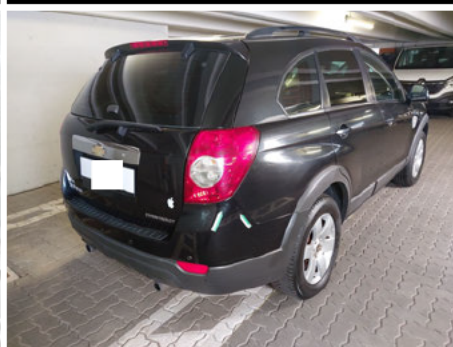
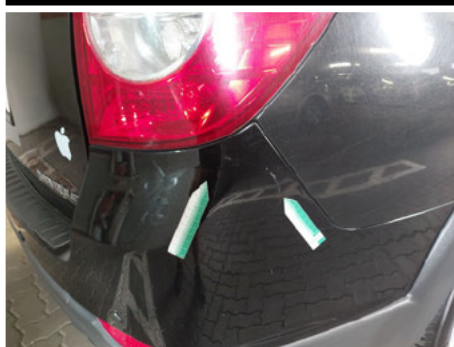
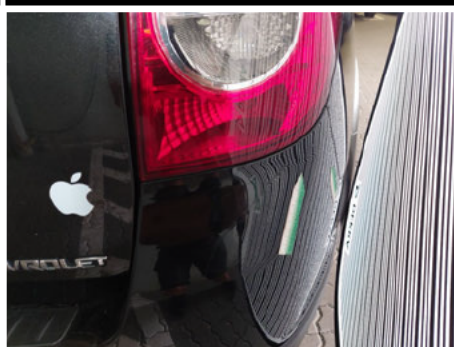
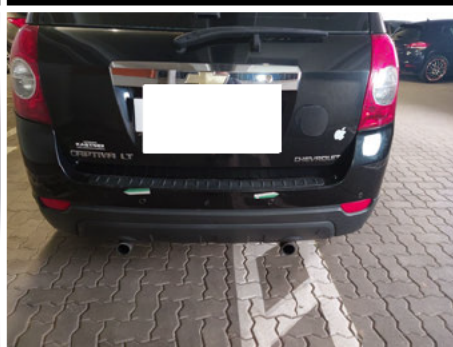
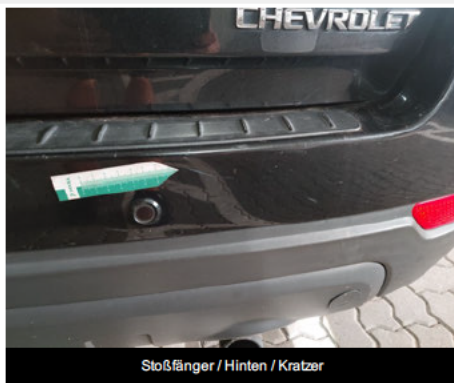
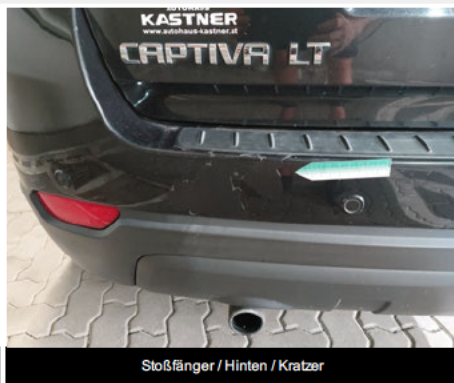
Kratzer

Stoßfänger / Hinten / Kratzer

Ersetzen

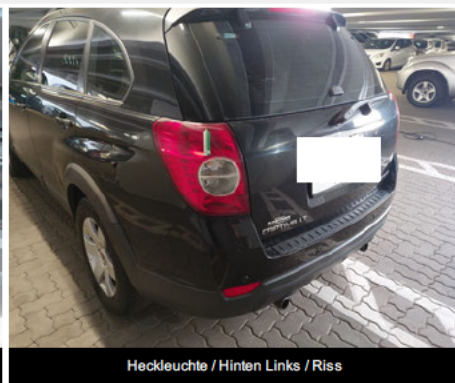
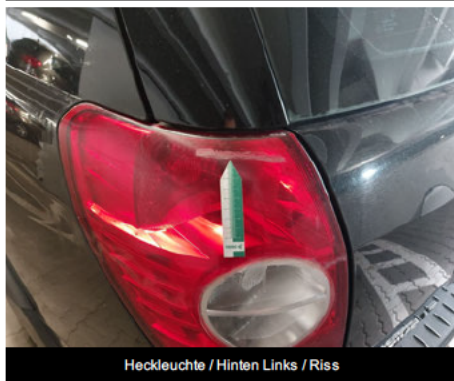
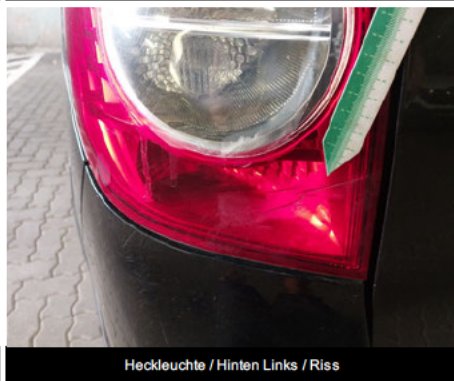
Riss

Heckleuchte / Hinten Links / Riss

Ersetzen

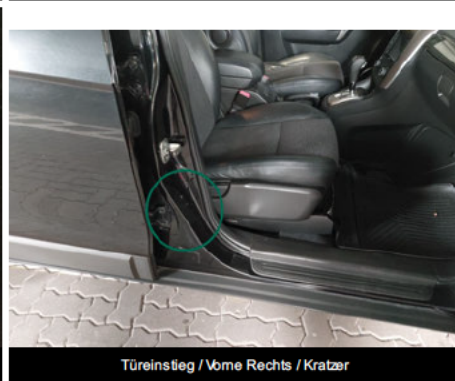
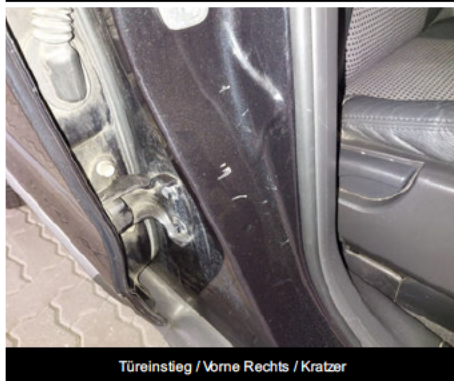
Kratzer

Türeinstieg / Vorne Rechts / Kratzer

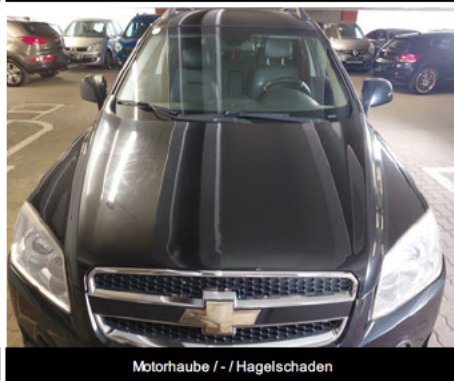
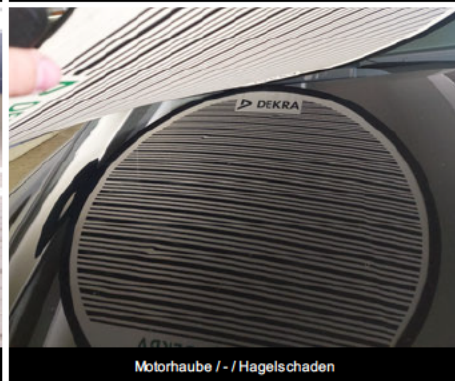
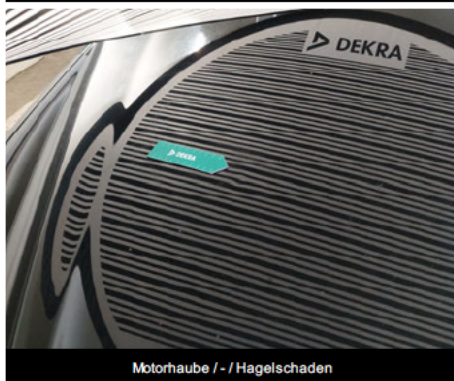
Hagelschaden

Motorhaube / - / Hagelschaden

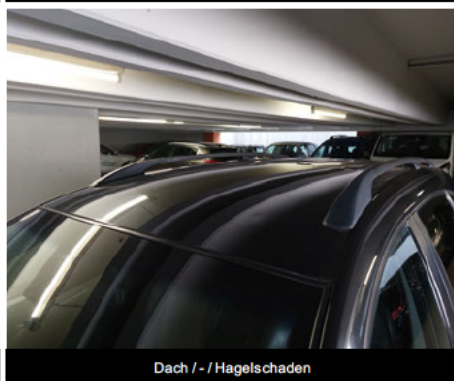
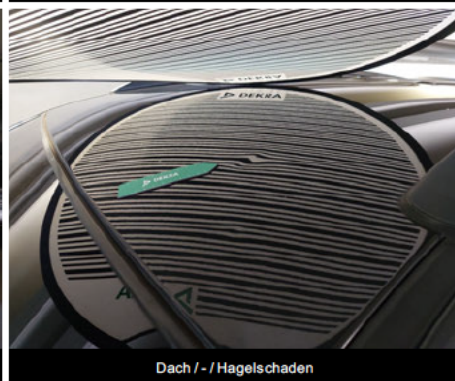
Hagelschaden

Dach / - / Hagelschaden

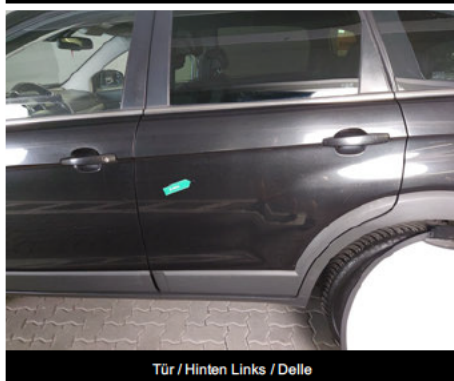
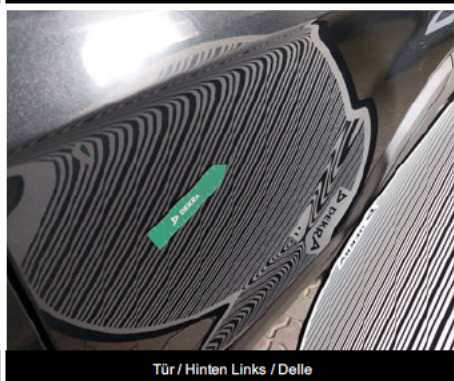
Delle

Tür / Hinten Links / Delle

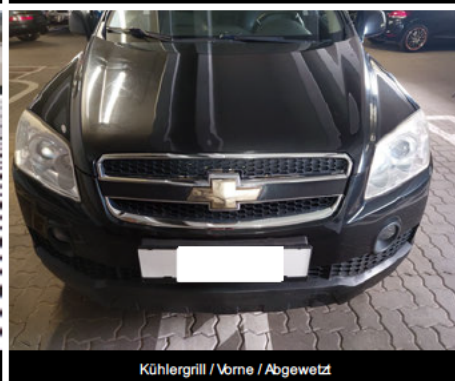
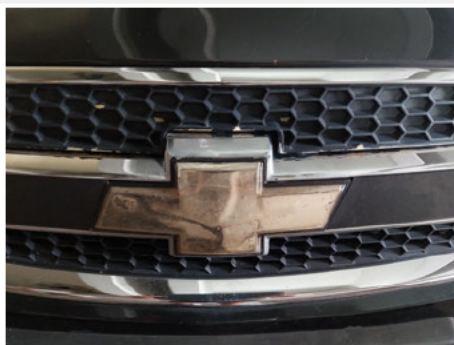
Abgewetzt

Kühlergrill / Vorne / Abgewetzt

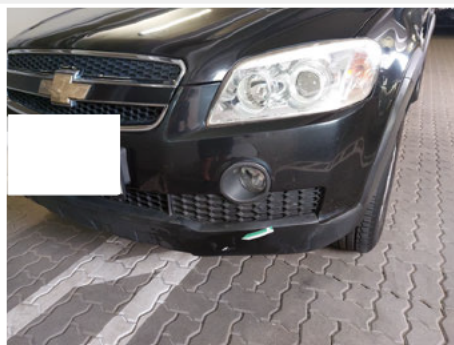
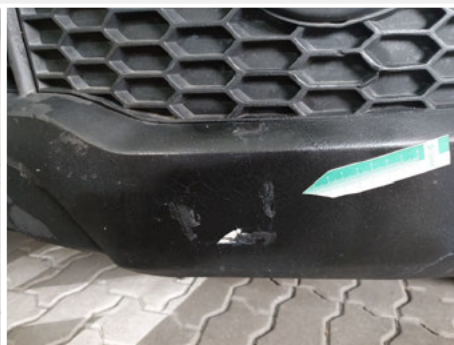
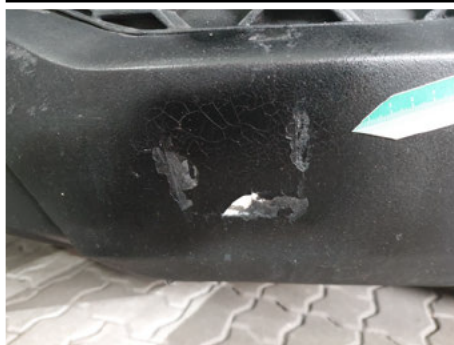
Riss

Stoßfänger unterhalb / Vorne / Riss

Ersetzen

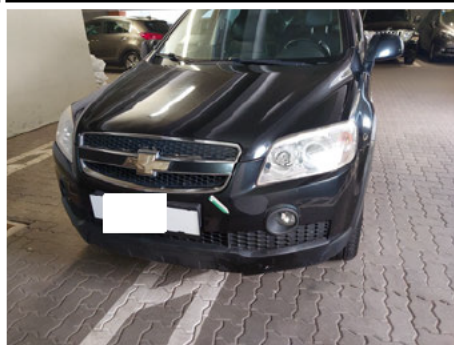
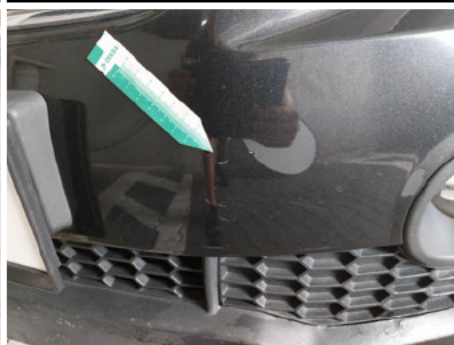
Kratzer

Stoßfänger / Vorne / Kratzer

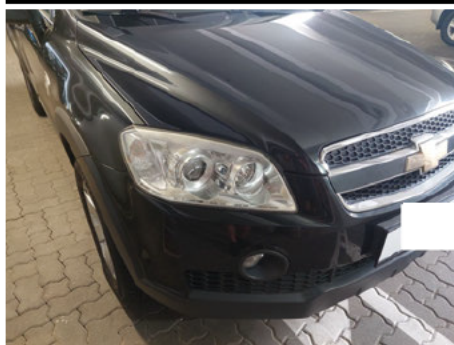
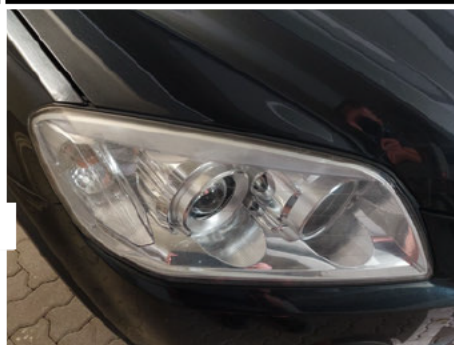
Verschlissen

Scheinwerfer / Vorne Rechts / Verschlossen

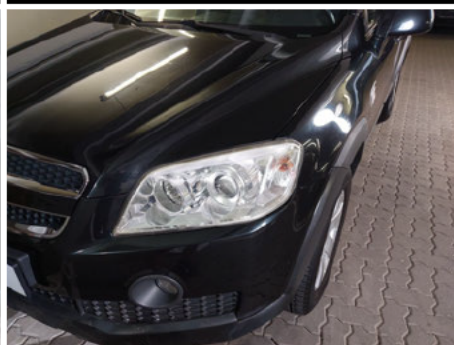
Verschlissen

Scheinwerfer / Vorne Links / Verschlossen

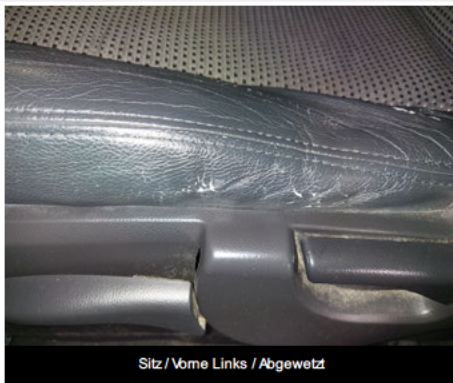
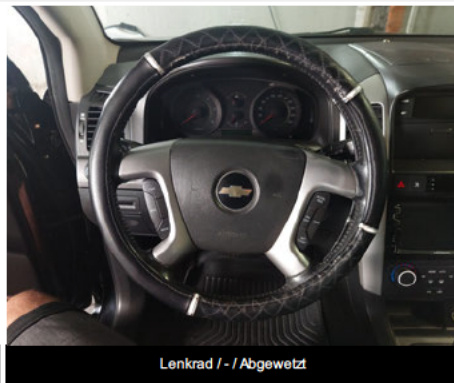
Sitz / Vorne Links / Abgewetzt

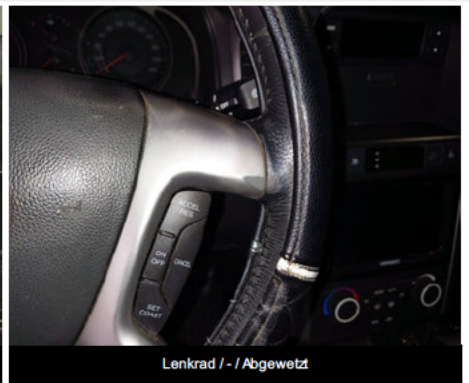
Lenkrad / - / Abgewetzt

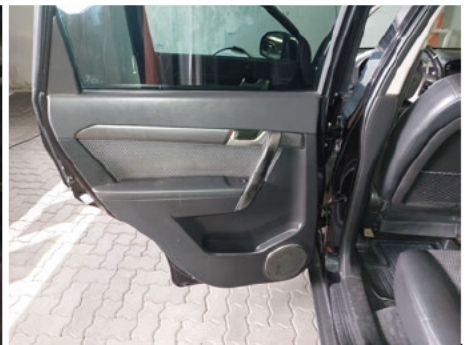
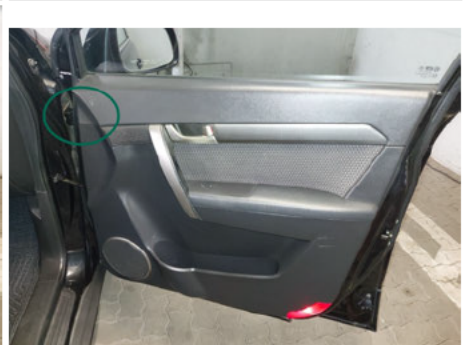
Türverkleidung / - / Abgewetzt

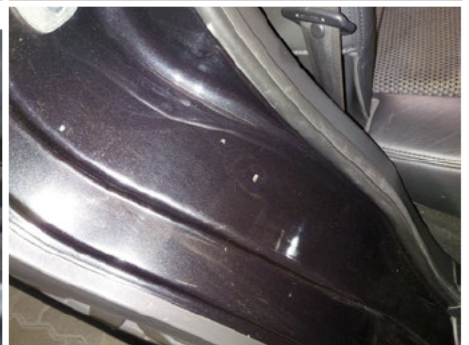
Türeinstieg / Hinten Rechts / Kratzer

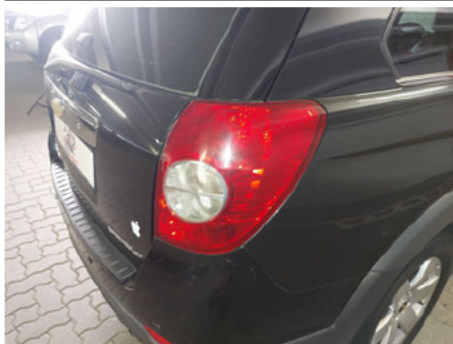
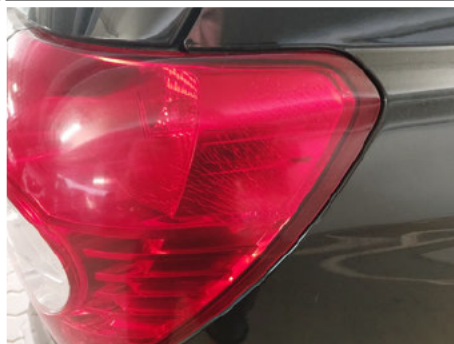
Heckleuchte / Hinten Rechts / Riss

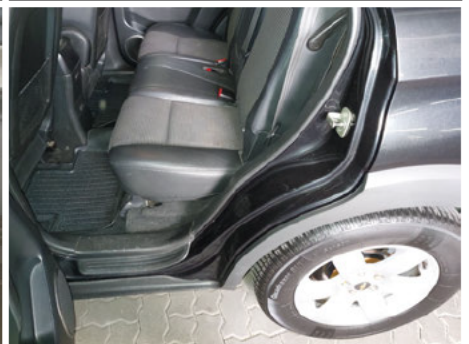
Türeinstieg / Hinten Links / Kratzer

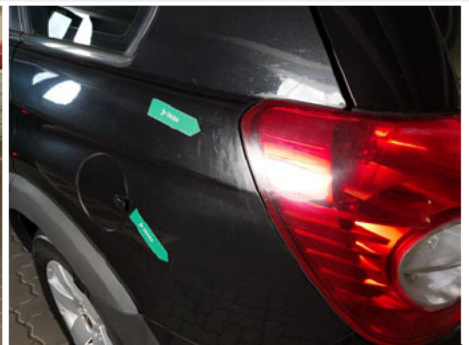
Kotflügel / Hinten Links / Abgewetzt

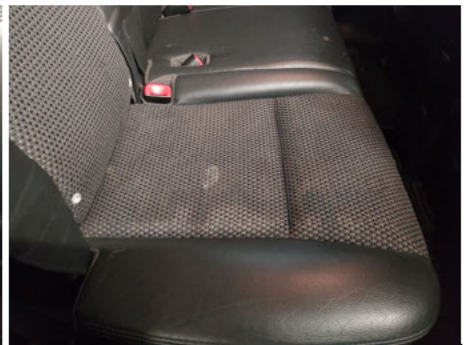
Sitz / Hinten / Fleck
