## Zustandsbericht

| Berichtsnummer : | 0000000925854-DE968 | | |

#### Ford Transit Custom Kasten (TTF)(2012->) 320 L1 Trend

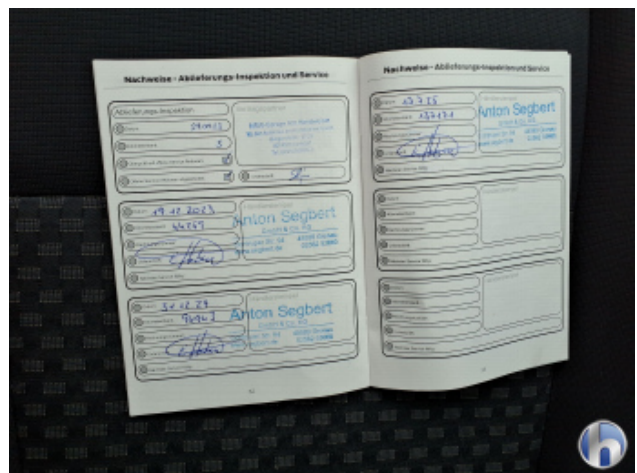
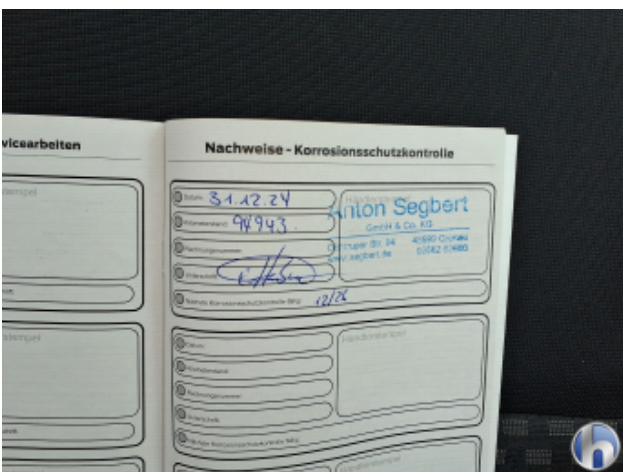
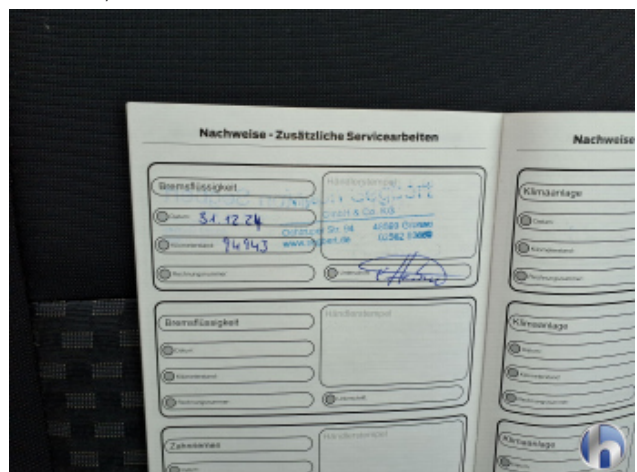
Serviceheft/Nachweis

| <b>Hinweis:</b> | *Serviceintervall nach Herstellervorgaben überzogen (24 Monate / 30.000 km) Wertminderung sowie Verlust der Herstellergarantie und jeglicher Kulanz möglich. |

| 20. Servicehistorie nicht<br>gepflegt -Wertminderung |

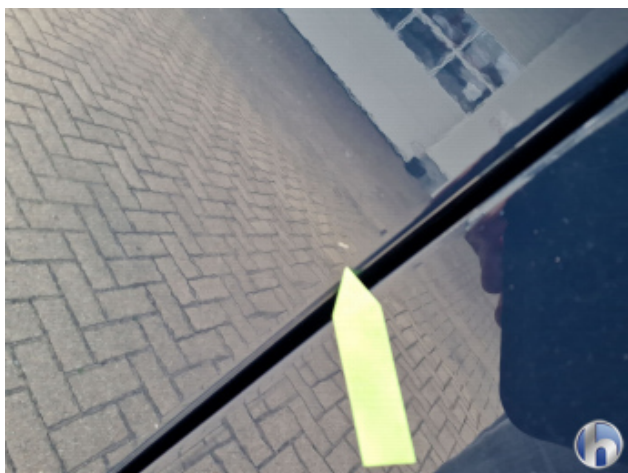
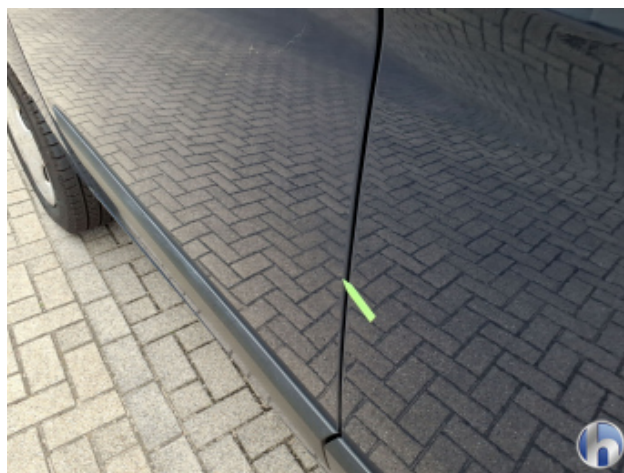
| | Bauteil | Schaden | Rep.-Art |
|---|---|---|---|
| 1. | Tür Hinten - Rechts | Gebrauchsspuren | Ohne Reparatur |

1. Tür Hinten - Rechts  
Gebrauchsspuren - Ohne Reparatur

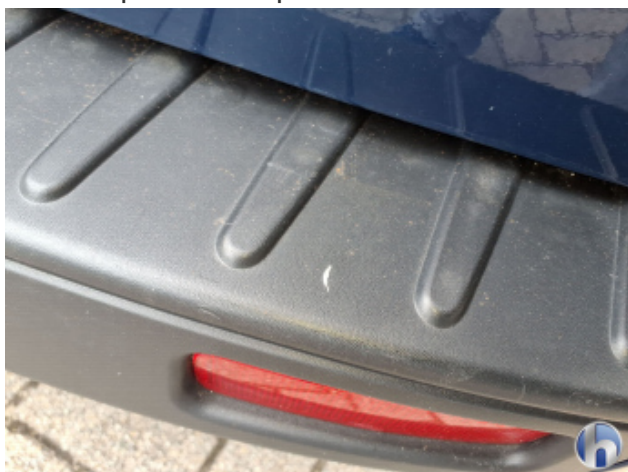
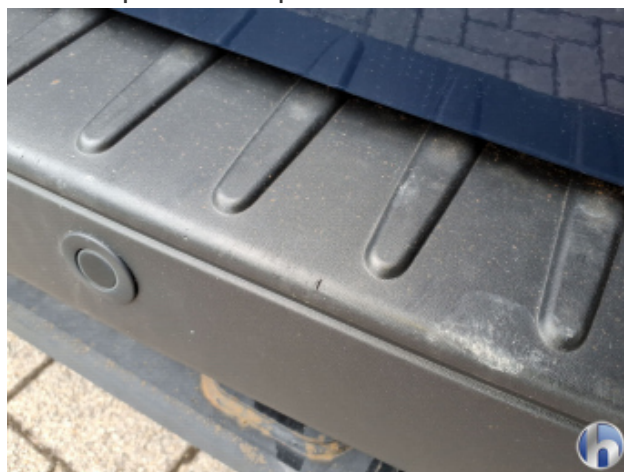
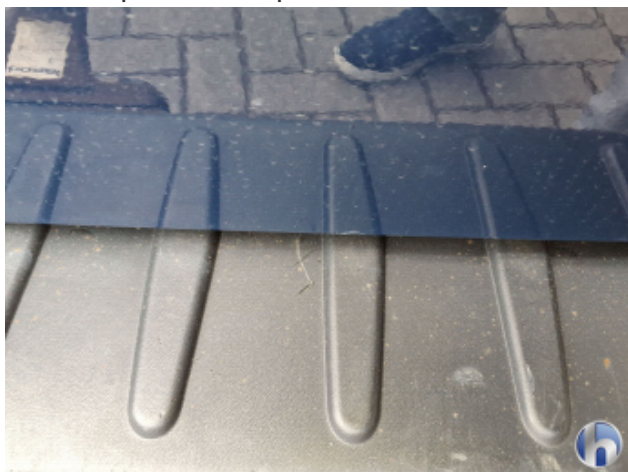
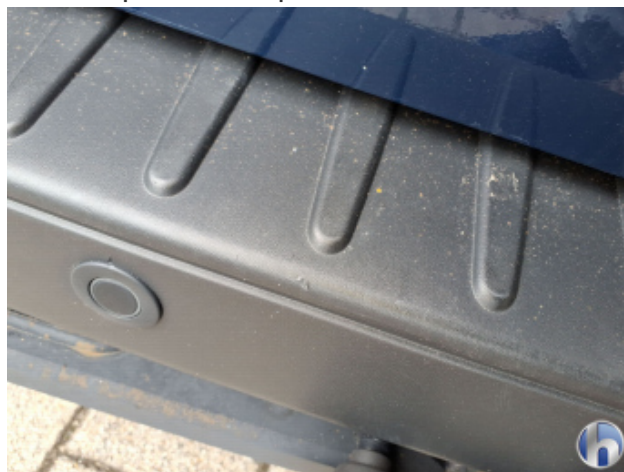
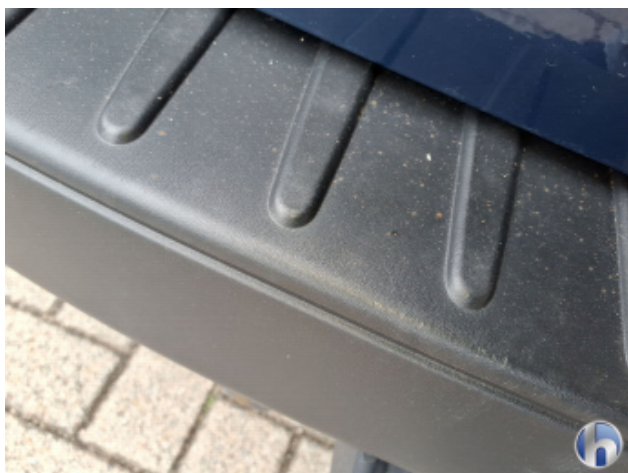
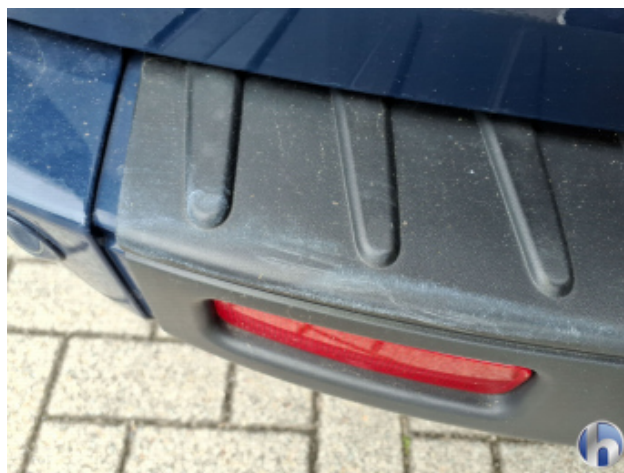
| | Bauteil | Schaden | Rep.-Art |
|---|---|---|---|
| 2. | Stoßfänger Hinten | Gebrauchsspuren | Ohne Reparatur |

2. Stoßfänger Hinten  
Gebrauchsspuren - Ohne Reparatur

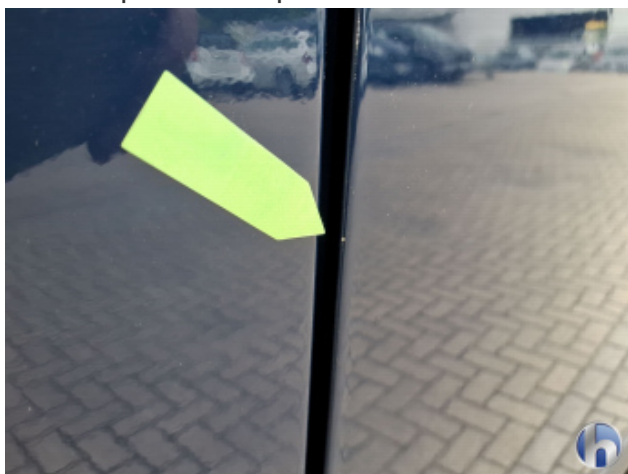
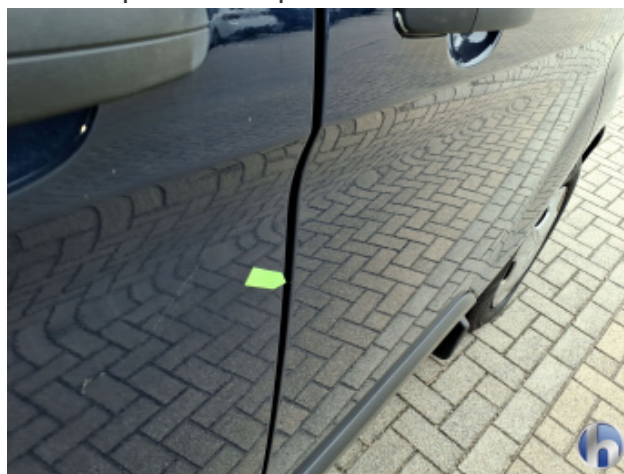
| | Bauteil | Schaden | Rep.-Art |
|---|---|---|---|
| 3. | Tür Vorne - Rechts | Gebrauchsspuren | Ohne Reparatur |

3. Tür Vorne - Rechts  
Gebrauchsspuren - Ohne Reparatur

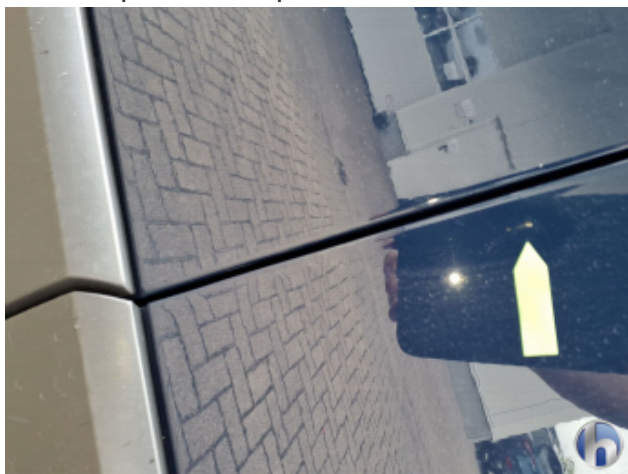
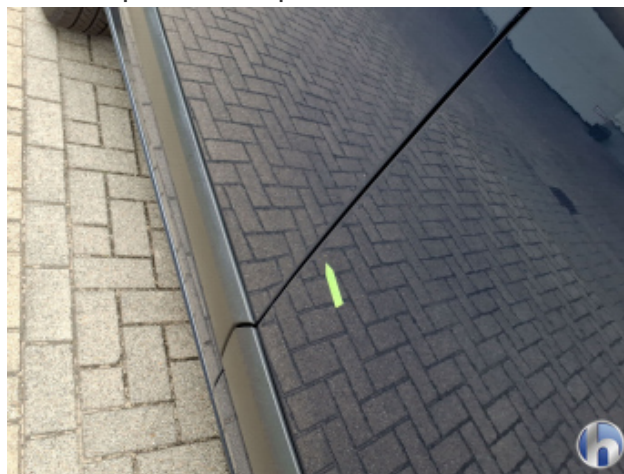
| | Bauteil | Schaden | Rep.-Art |
|---|---|---|---|
| 4. | Tür Vorne - Rechts | Gebrauchsspuren | Ohne Reparatur |

4. Tür Vorne - Rechts  
Gebrauchsspuren - Ohne Reparatur

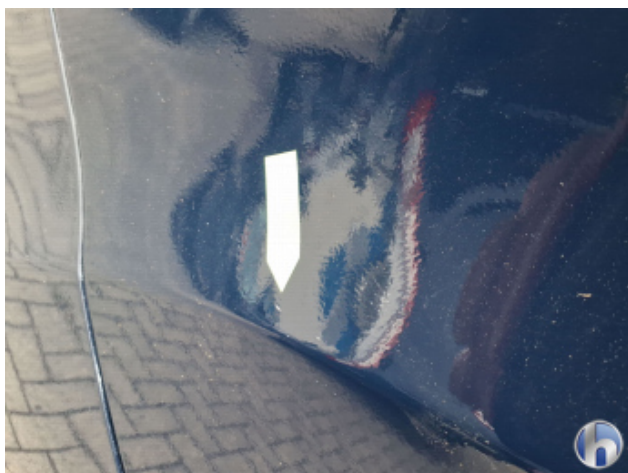
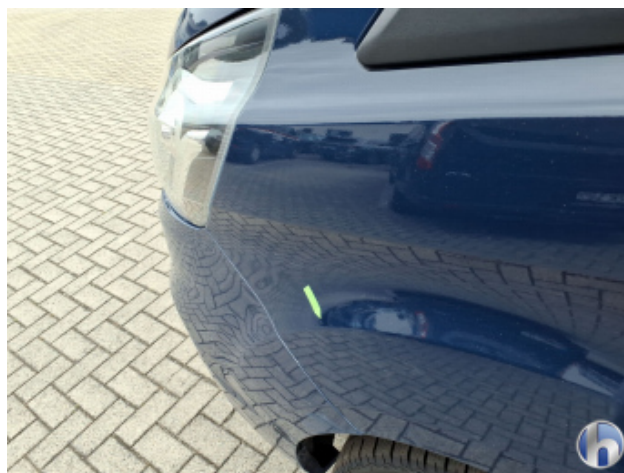
| | Bauteil | Schaden | Rep.-Art |
|---|---|---|---|
| 5. | Kotflügel Vorne - Links | Steinschlag | Lackieren |

5. Kotflügel Vorne - Links  
Steinschlag - Lackieren

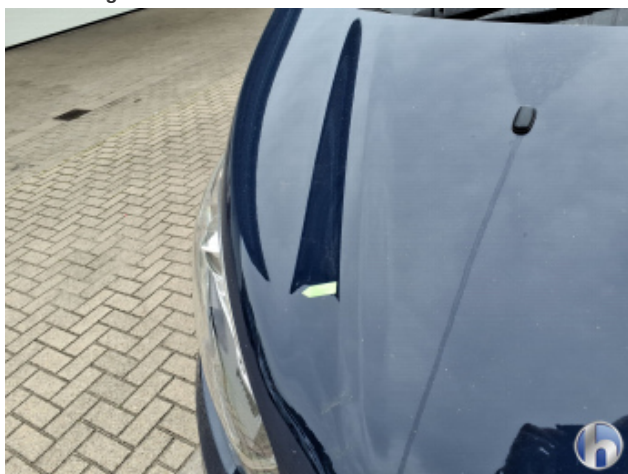
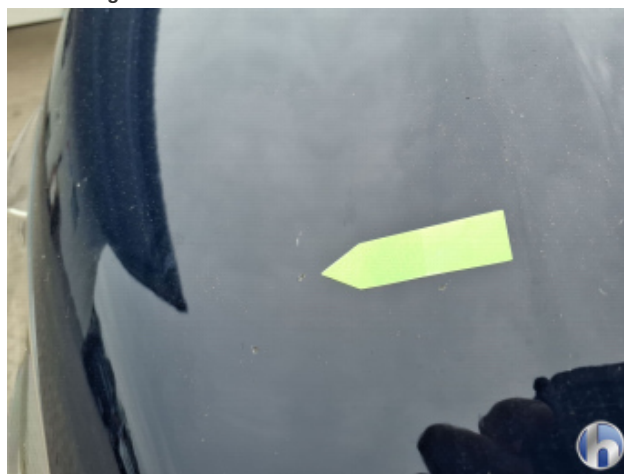
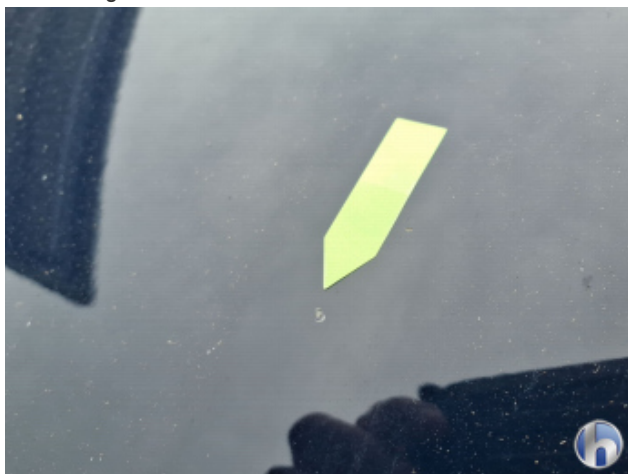
| | Bauteil | Schaden | Rep.-Art |
|---|---|---|---|
| 6. | Motorhaube | Steinschlag | Lackieren |

6. Motorhaube  
Steinschlag - Lackieren

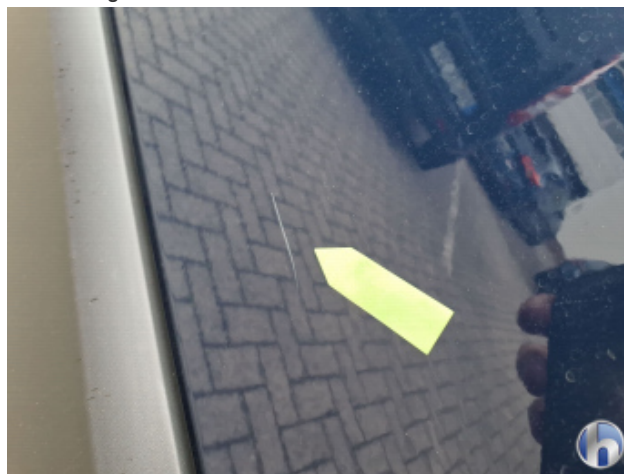
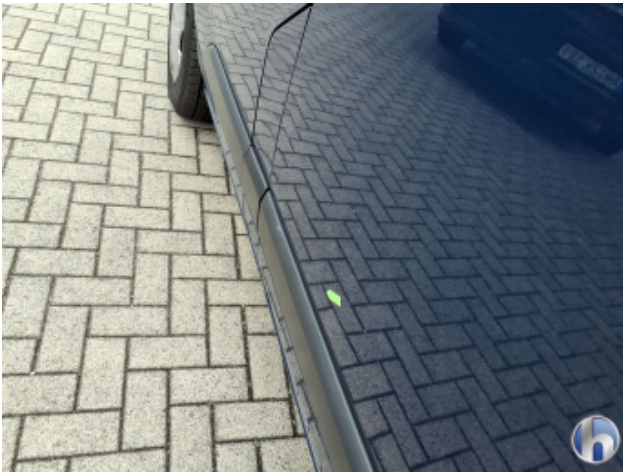
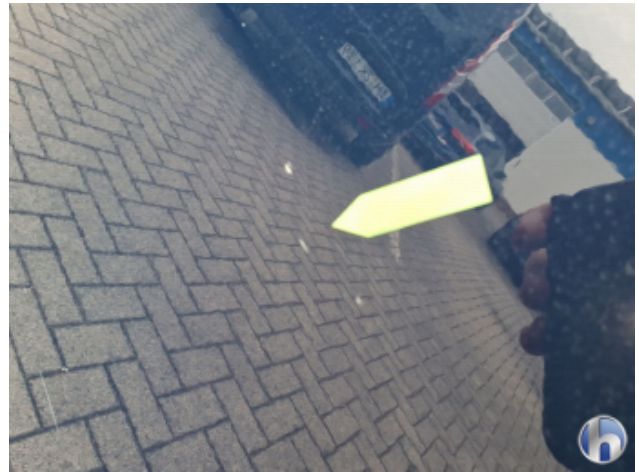
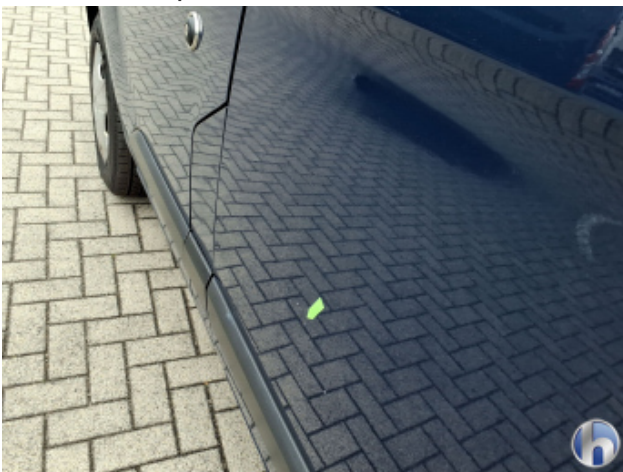
| | Bauteil | Schaden | Rep.-Art |
|---|---|---|---|
| 7. | Seitenwand - Hinten - Links | Kratzer | Smart Repair |

7. Seitenwand - Hinten - Links  
Kratzer - Smart Repair

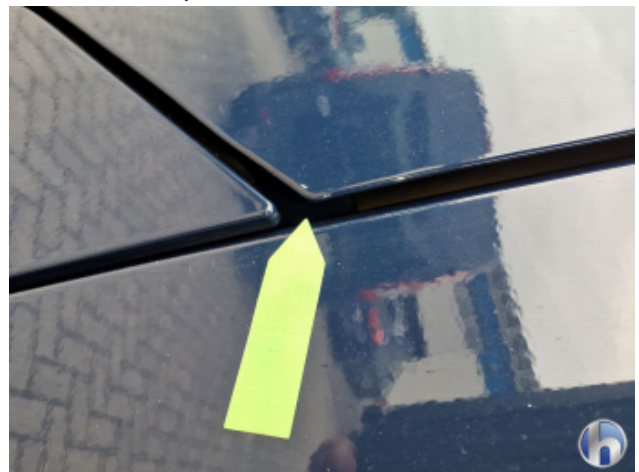
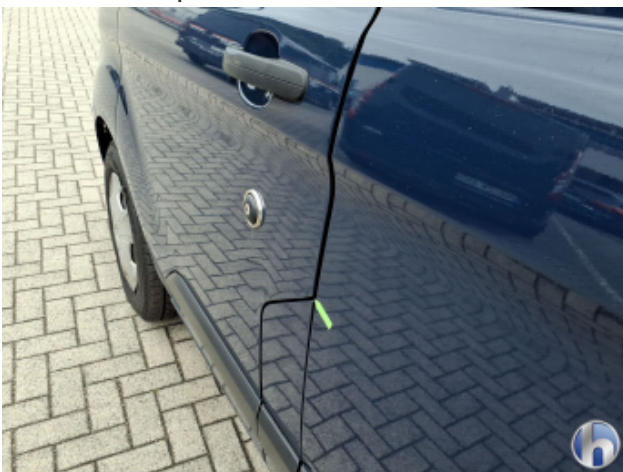
| | Bauteil | Schaden | Rep.-Art |
|---|---|---|---|
| 8. | Tür Vorne - Links | Gebrauchsspuren | Ohne Reparatur |

8. Tür Vorne - Links  
Gebrauchsspuren - Ohne Reparatur

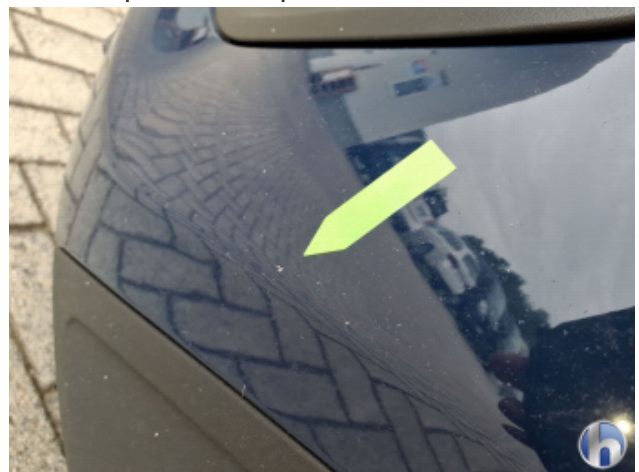
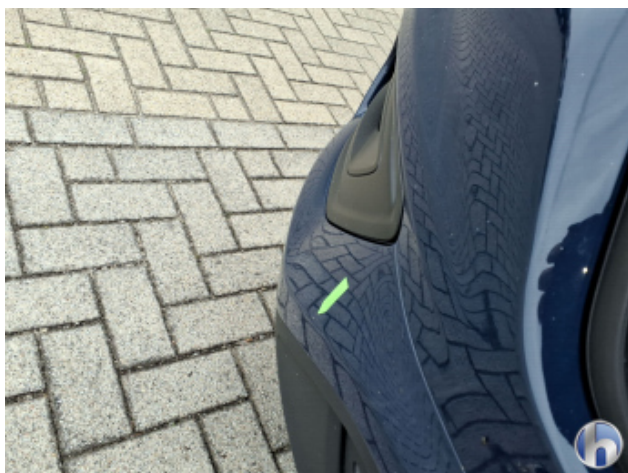
| | Bauteil | Schaden | Rep.-Art |
|---|---|---|---|
| 9. | Stoßfänger Vorne | Steinschlag | Lackieren |

9. Stoßfänger Vorne  
Steinschlag - Lackieren

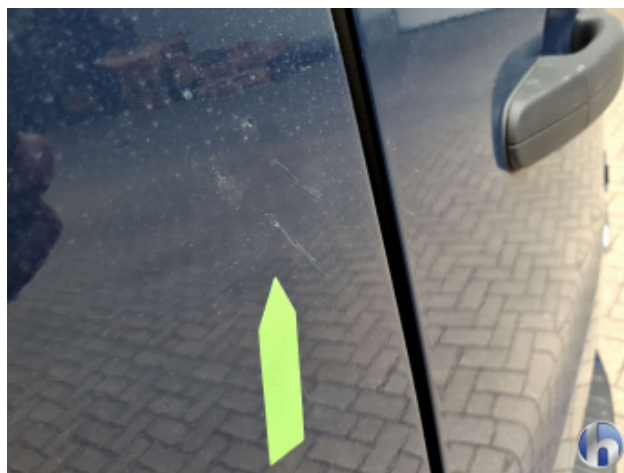
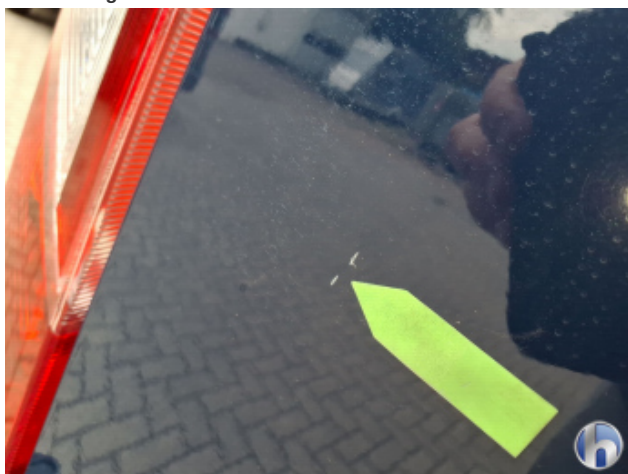
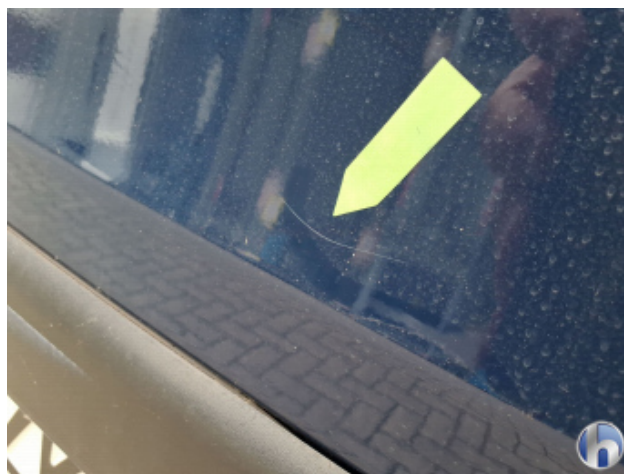
| | Bauteil | Schaden | Rep.-Art |
|---|---|---|---|
| 10. | Hecktür Links | Kratzer | Lackieren |

10. Hecktür Links  
Kratzer - Lackieren

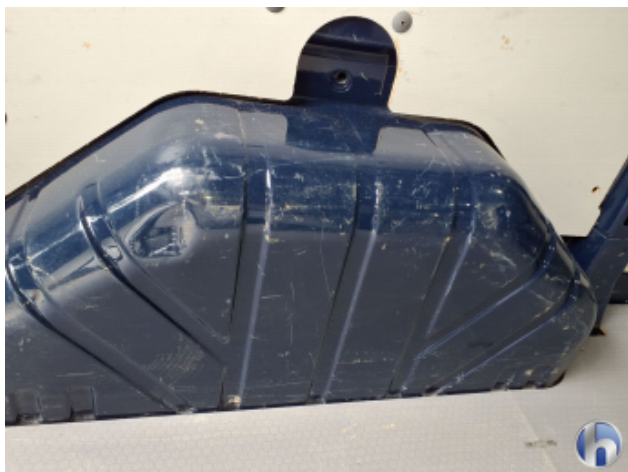
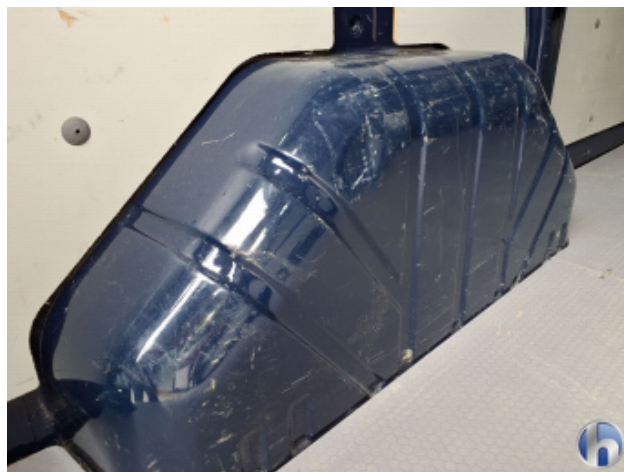
| | Bauteil | Schaden | Rep.-Art |
|---|---|---|---|
| 11. | Radhaus Innen - Links | Kratzer | Lackieren |

11. Radhaus Innen - Links  
Kratzer - Lackieren

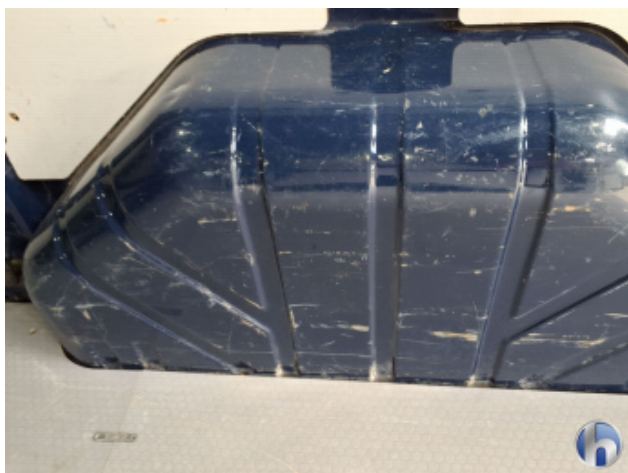
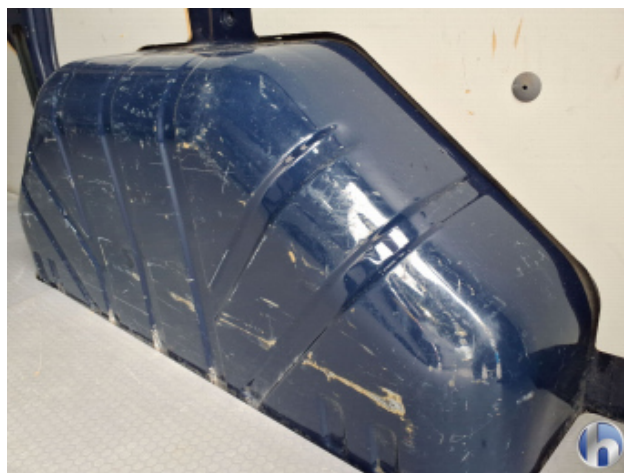
| | Bauteil | Schaden | Rep.-Art |
|---|---|---|---|
| 12. | Radhaus Innen - Rechts | Kratzer | Lackieren |

12. Radhaus Innen - Rechts  
Kratzer - Lackieren

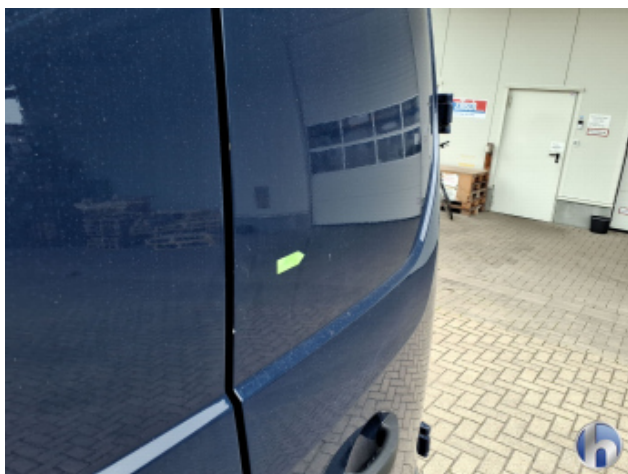
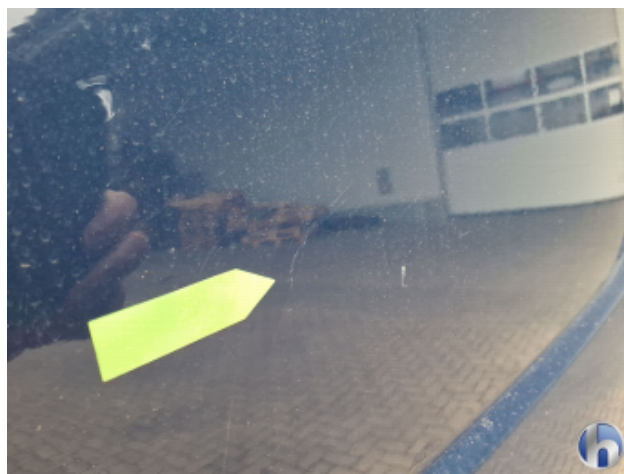
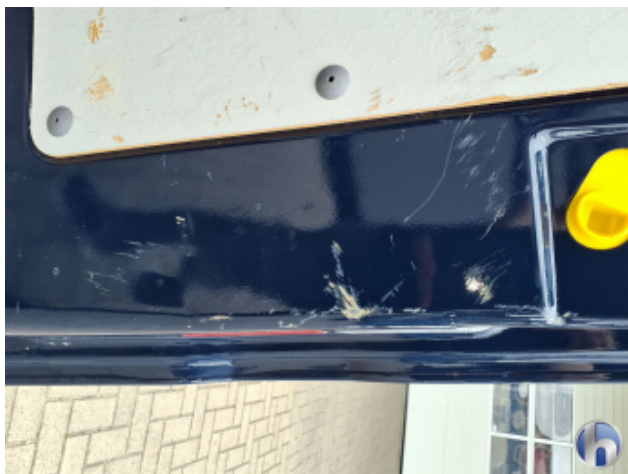
| | Bauteil | Schaden | Rep.-Art |
|---|---|---|---|
| 13. | Hecktür Rechts | Kratzer | Lackieren |

13. Hecktür Rechts  
Kratzer - Lackieren

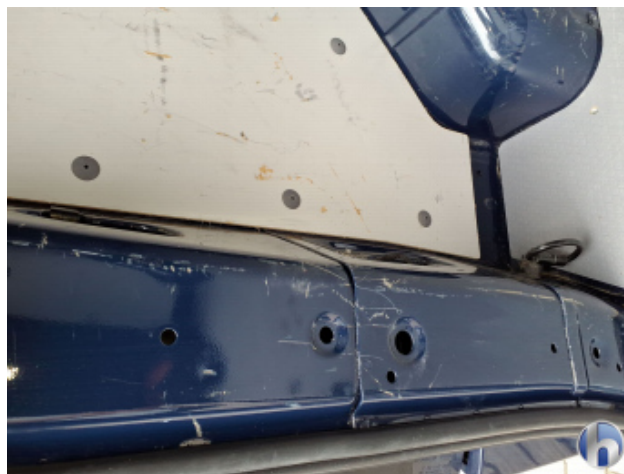
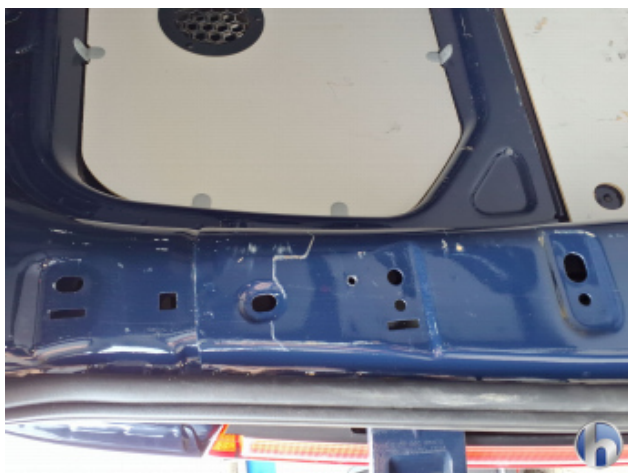
| | Bauteil | Schaden | Rep.-Art |
|---|---|---|---|
| 14. | D-Säule Hinten - Links | Kratzer | Lackieren |

14. D-Säule Hinten - Links  
Kratzer - Lackieren

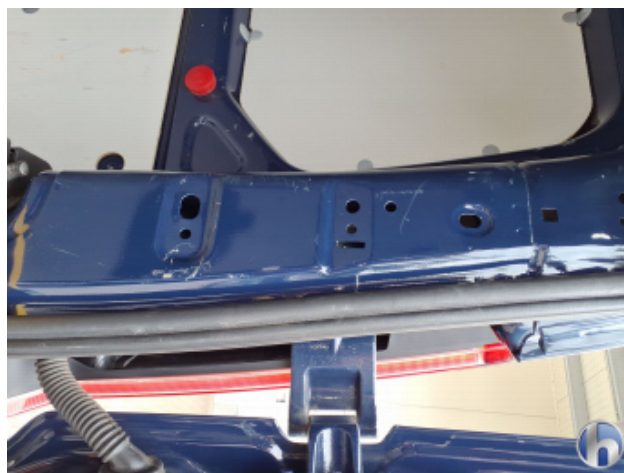
| | Bauteil | Schaden | Rep.-Art |
|---|---|---|---|
| 15. | D-Säule Hinten - Rechts | Kratzer | Lackieren |

15. D-Säule Hinten - Rechts  
Kratzer - Lackieren

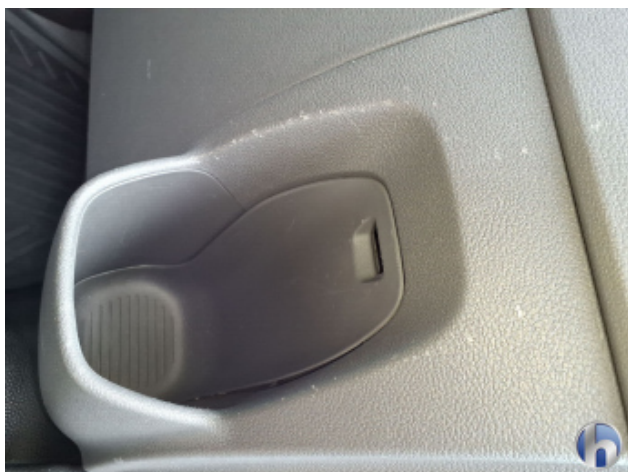
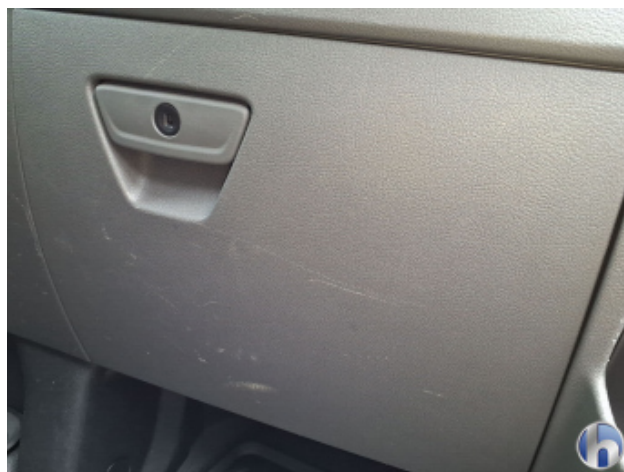
| | Bauteil | Schaden | Rep.-Art |
|---|---|---|---|
| 16. | Armaturenbrett | Gebrauchsspuren | Ohne Reparatur |

16. Armaturenbrett  
Gebrauchsspuren - Ohne Reparatur

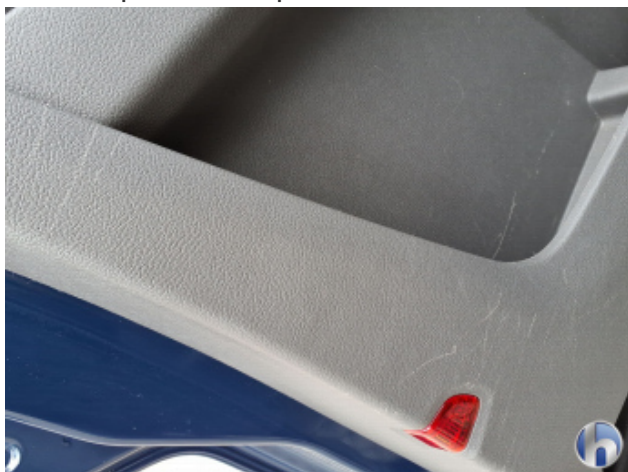
| | Bauteil | Schaden | Rep.-Art |
|---|---|---|---|
| 17. | Verkleidung | Kratzer | Smart Repair |

17. Verkleidung  
Kratzer - Smart Repair

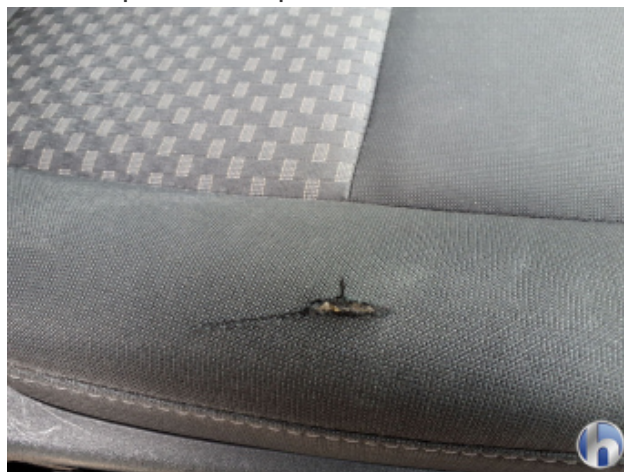
| | Bauteil | Schaden | Rep.-Art |
|---|---|---|---|
| 18. | Sitz Innenraum rechts vorne | Riss | Erneuern |

18. Sitz Innenraum rechts vorne  
Riss - Erneuern

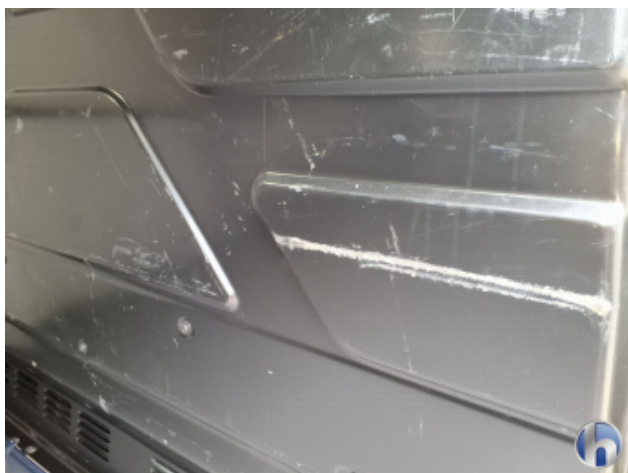
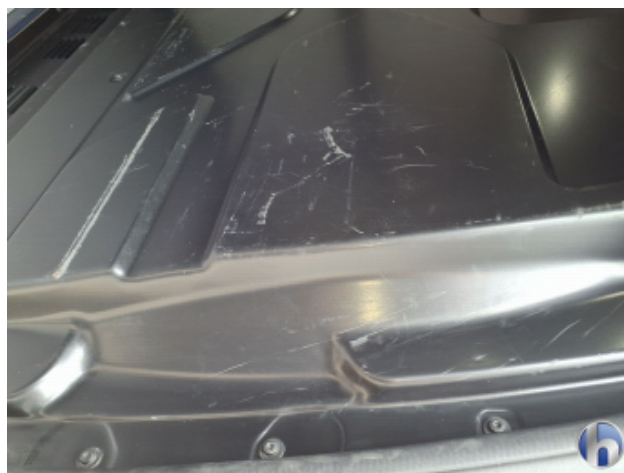
| | Bauteil | Schaden | Rep.-Art |
|---|---|---|---|
| 19. | Trennwand Laderaum | Kratzer | Nacharbeiten |

19. Trennwand Laderaum  
**Kratzer - Nacharbeiten**
