## Verkaufsbericht

| <b>Fahrzeugident.-Nr.</b> | <b>W0VECYHT2NJ746455</b> | | |
| <b>Hersteller</b> | Opel | <b>Nächste HU</b> | 11/2027 |
| <b>Typ / Verkaufsbez.</b> | Combo Life E 1.5 D Edition | <b>Laufleistung abgelesen</b> | 125.668 km |

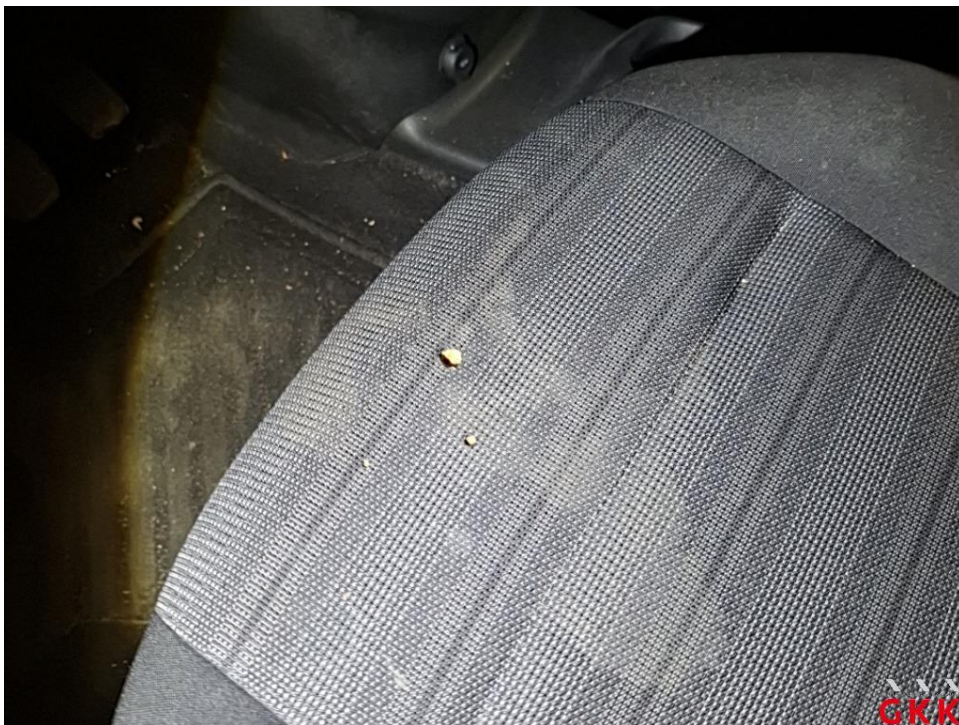
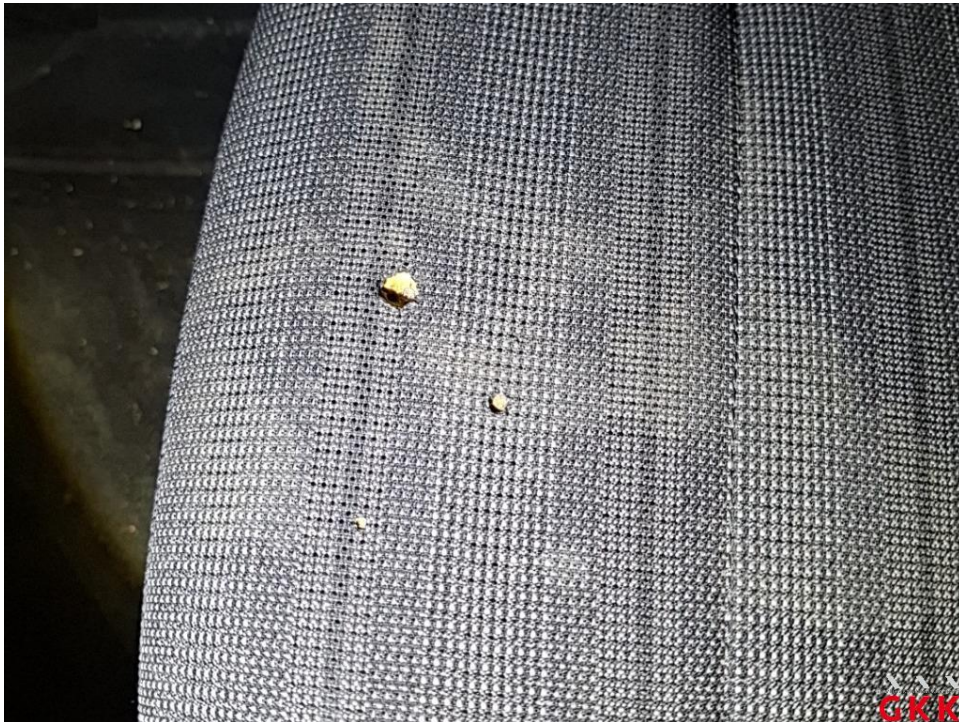
| <b>Front</b> (Angaben ohne MwSt.) | Reparaturkosten | MW |
|---|---|---|
| Sitz vorne links Bezug Sitzkissen -Stoff-, Brandloch, ersetzen (Bild 14, Bild 15) | 531,28 € | 265,64 € |

Bild 14 Sitz vorne links, Bezug Sitzkissen -Stoff-, Brandloch, ersetzen

Bild 15 Sitz vorne links, Bezug Sitzkissen -Stoff-, Brandloch, ersetzen

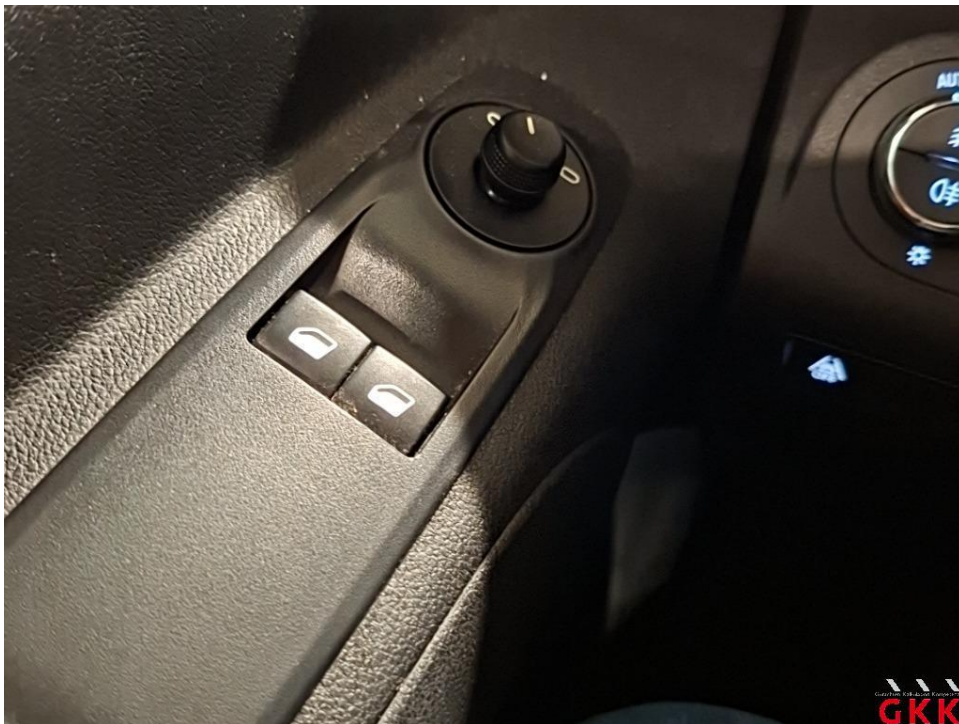
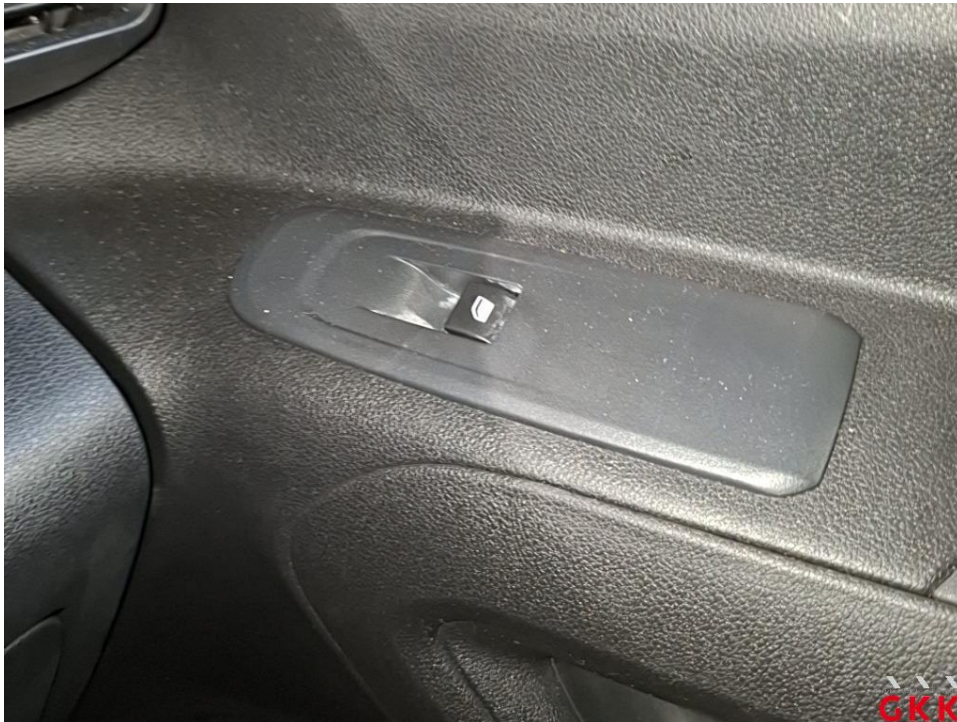
| <b>Front</b> (Angaben ohne MwSt.) | Reparaturkosten | MW |
|---|---|---|
| Tür vorne rechts Fensterheber, funktionsuntüchtig, prüfen (Bild 16, Bild 17) | 159,52 € | 159,52 € |

Bild 16 Tür vorne rechts, Fensterheber, funktionsuntüchtig, prüfen

Bild 17 Tür vorne rechts, Fensterheber, funktionsuntüchtig, prüfen

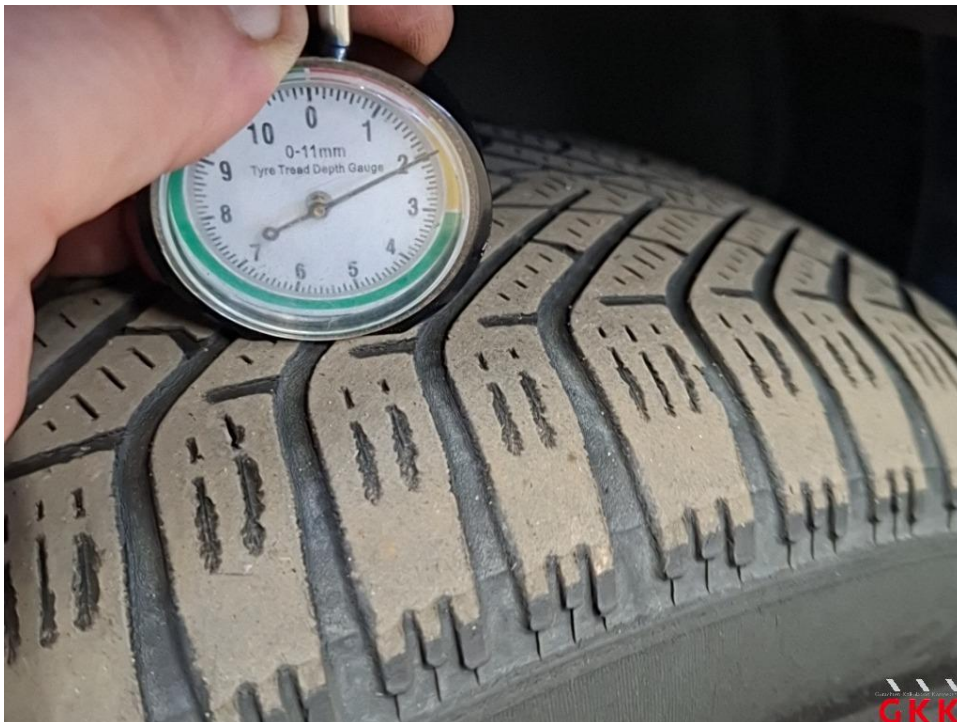
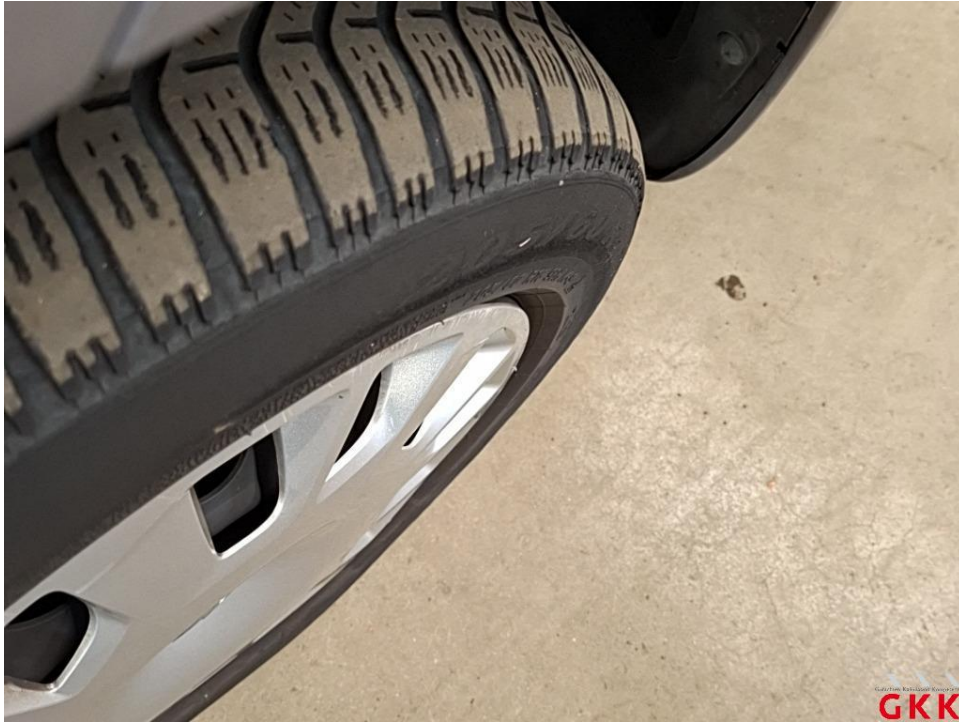
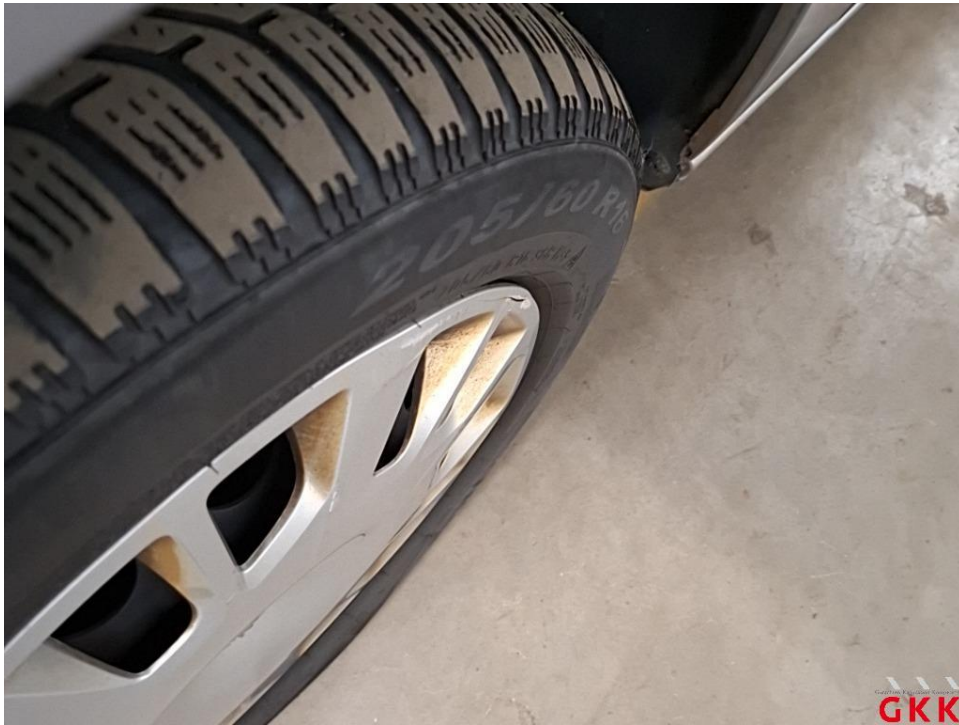
| Montierte Räder: | | | | | |
|---|---|---|---|---|---|
| vorn links | Winterreifen | Stahlrad | Pirelli | 205/60 R16 96H M+S | 2 mm |
| vorn rechts | Winterreifen | Stahlrad | Pirelli | 205/60 R16 96H M+S | 2 mm |

| <b>Front</b> (Angaben ohne MwSt.) | Reparaturkosten | MW |
|---|---|---|
| Reifen vorn links und rechts, einseitig abgefahren und Untermaß, ersetzen (Bild 18, Bild 19, Bild 20) | 326,70 € | 326,70 € |

Bild 18 Reifen, vorn links und rechts, einseitig abgefahren und Untermaß, ersetzen

Bild 19 Reifen, vorn links und rechts, einseitig abgefahren und Untermaß, ersetzen

Bild 20 Reifen, vorn links und rechts, einseitig abgefahren und Untermaß, ersetzen

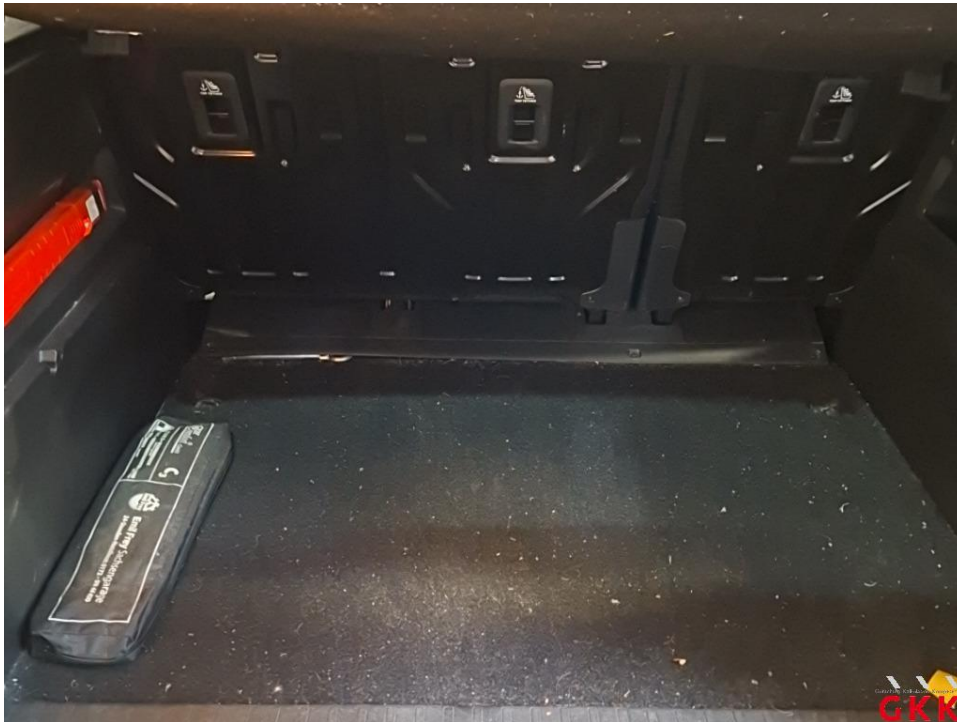
| <b>Front</b> (Angaben ohne MwSt.) | Reparaturkosten | MW |
|---|---|---|
| Reifenreparaturset komplett, fehlt, ersetzen (Bild 21) | 78,40 € | 78,40 € |

Bild 21 Reifenreparaturset, komplett, fehlt, ersetzen

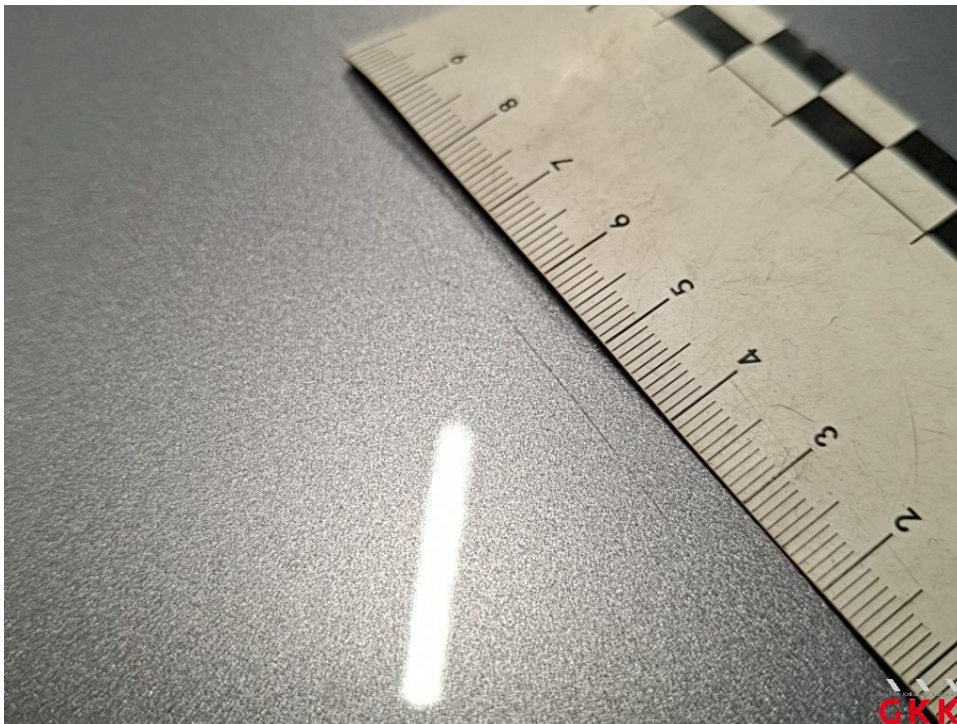
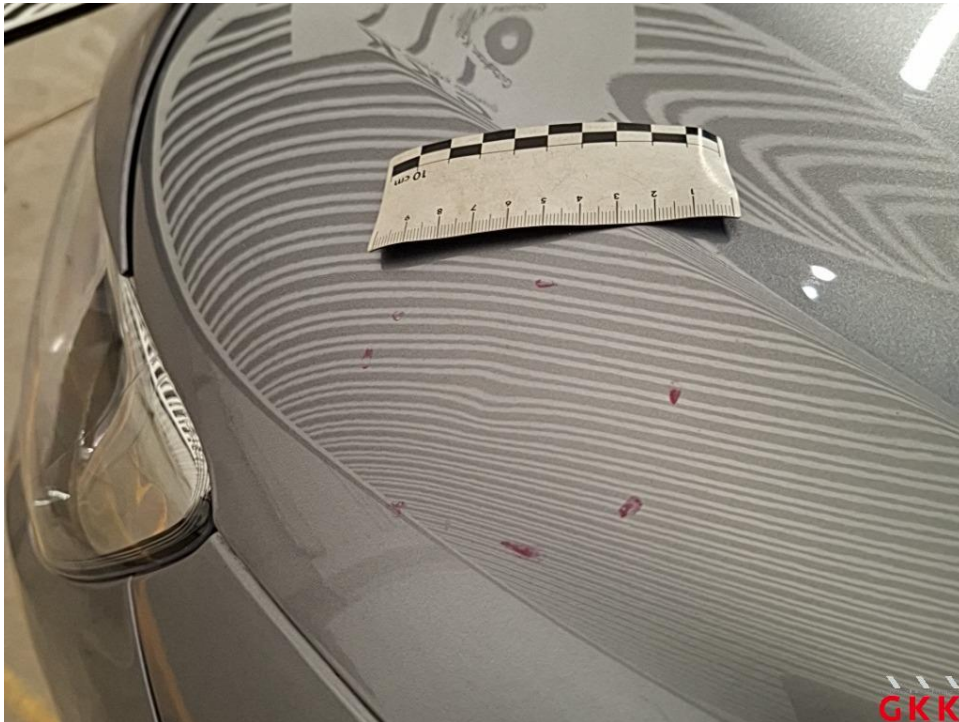
| <b>Front</b> (Angaben ohne MwSt.) | Reparaturkosten | MW |
|---|---|---|
| Motorhaube, beschädigt, instand setzen - lackieren (Bild 22, Bild 23) | 761,87 € | 420,82 € |

Bild 22 Motorhaube, beschädigt, instand setzen - lackieren

Bild 23 Motorhaube, beschädigt, instand setzen - lackieren

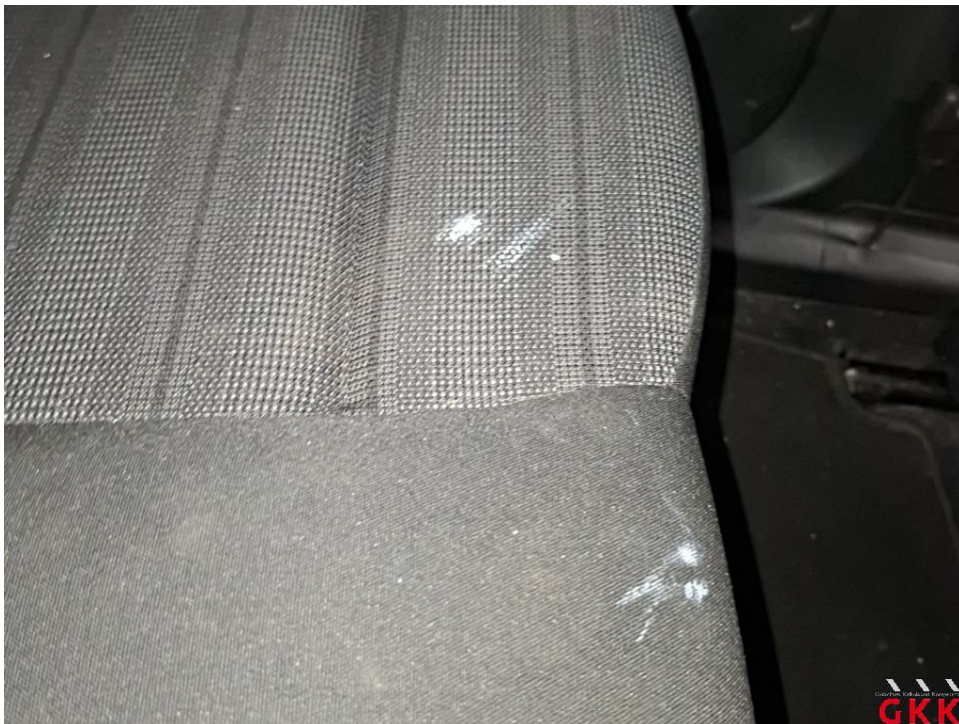
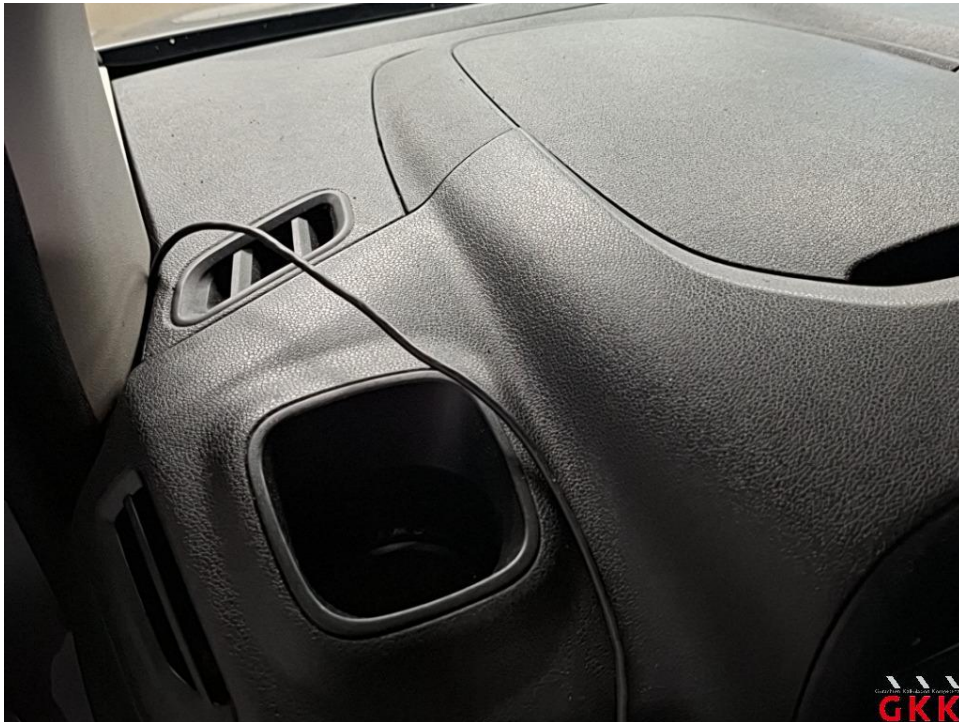
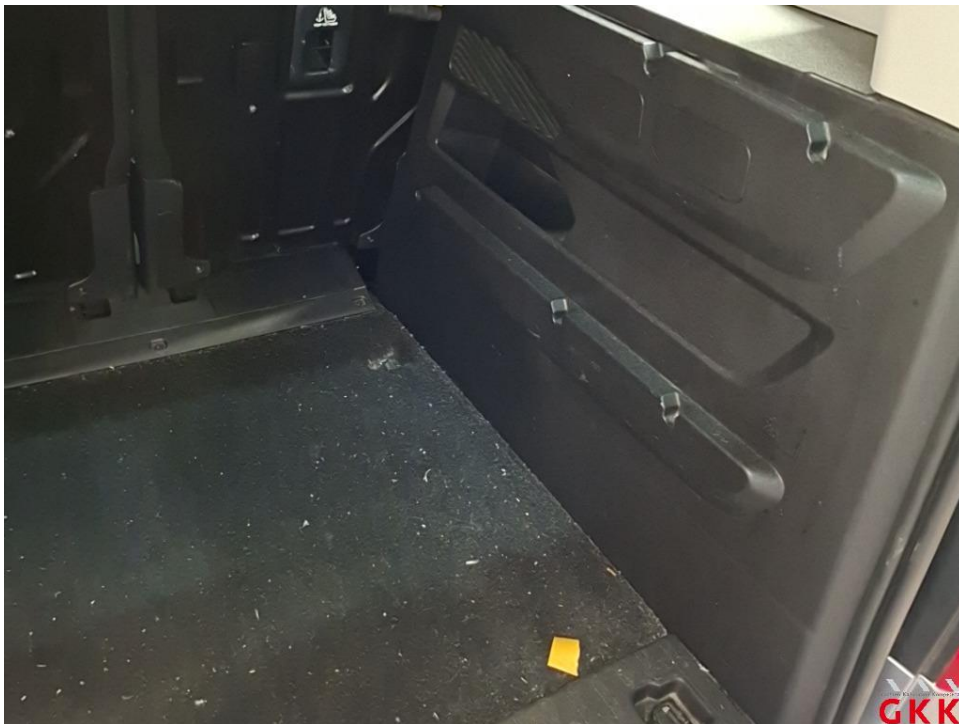
| <b>Front</b> (Angaben ohne MwSt.) | Reparaturkosten | MW |
|---|---|---|
| Fahrzeug innen, verkratzt und verschmutzt, aufbereiten (Bild 24, Bild 25, Bild 26) | 239,28 € | 239,28 € |

Bild 24 Fahrzeug, innen, verkratzt und verschmutzt, aufbereiten

Bild 25 Fahrzeug, innen, verkratzt und verschmutzt, aufbereiten

Bild 26 Fahrzeug, innen, verkratzt und verschmutzt, aufbereiten

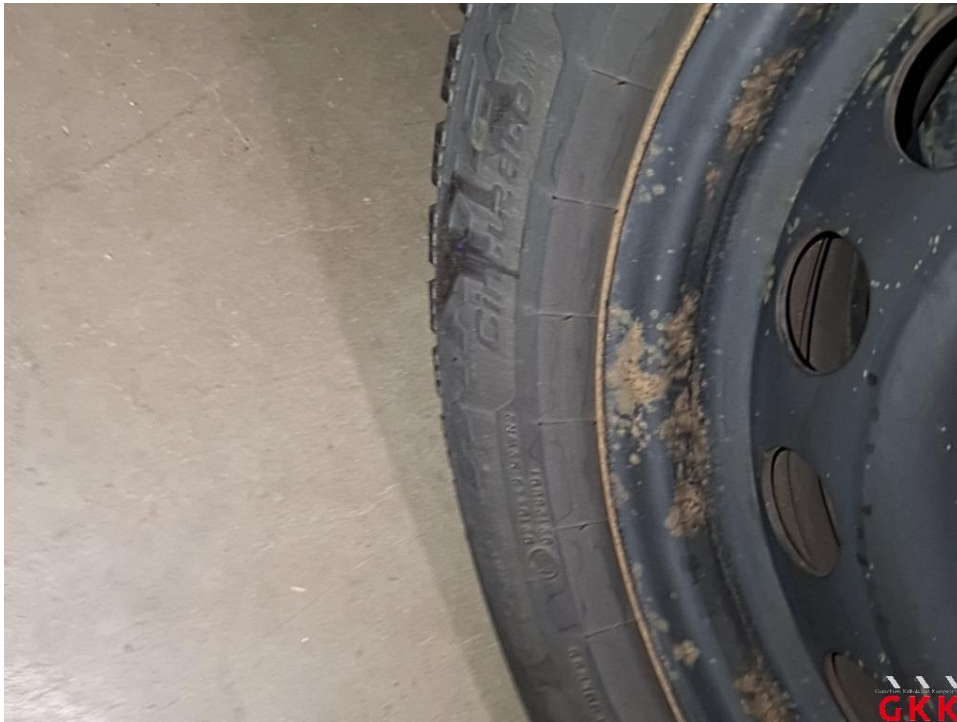
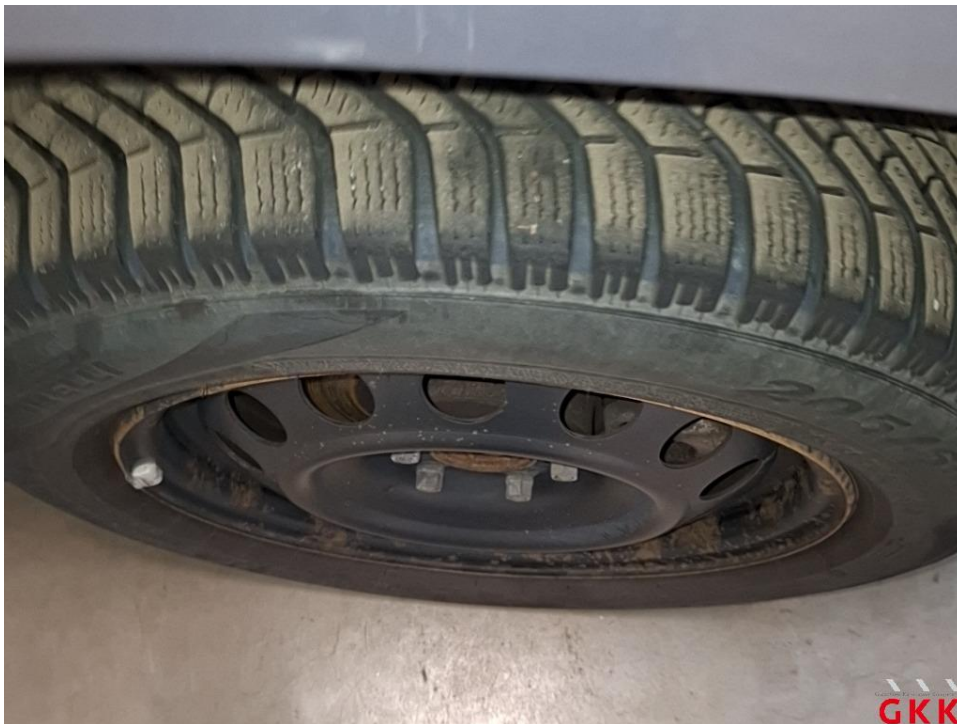
| <b>Front</b> (Angaben ohne MwSt.) | Reparaturkosten | MW |
|---|---|---|
| Satz Sommerreifen, fehlt, ersetzen (Bild 27, Bild 28) | 703,41 € | 703,41 € |

Bild 27 Satz Sommerreifen, fehlt, ersetzen

Bild 28 Satz Sommerreifen, fehlt, ersetzen

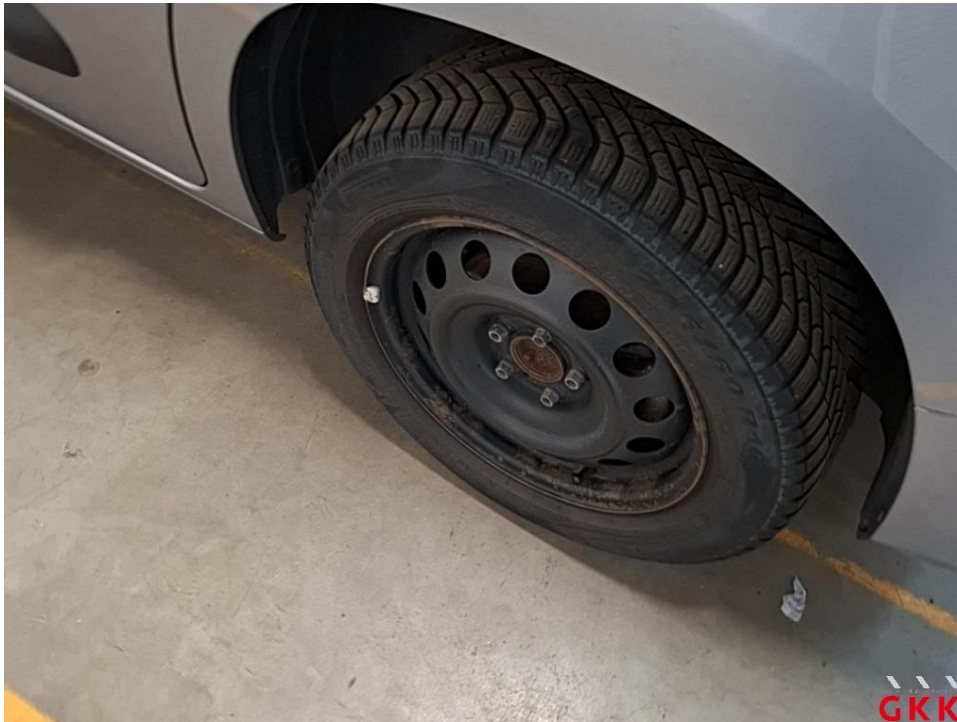
| <b>Front</b> (Angaben ohne MwSt.) | Reparaturkosten | MW |
|---|---|---|
| Radkappe(n) hinten links, fehlt, ersetzen (Bild 29) | 29,39 € | 29,39 € |

Bild 29 Radkappe(n), hinten links, fehlt, ersetzen

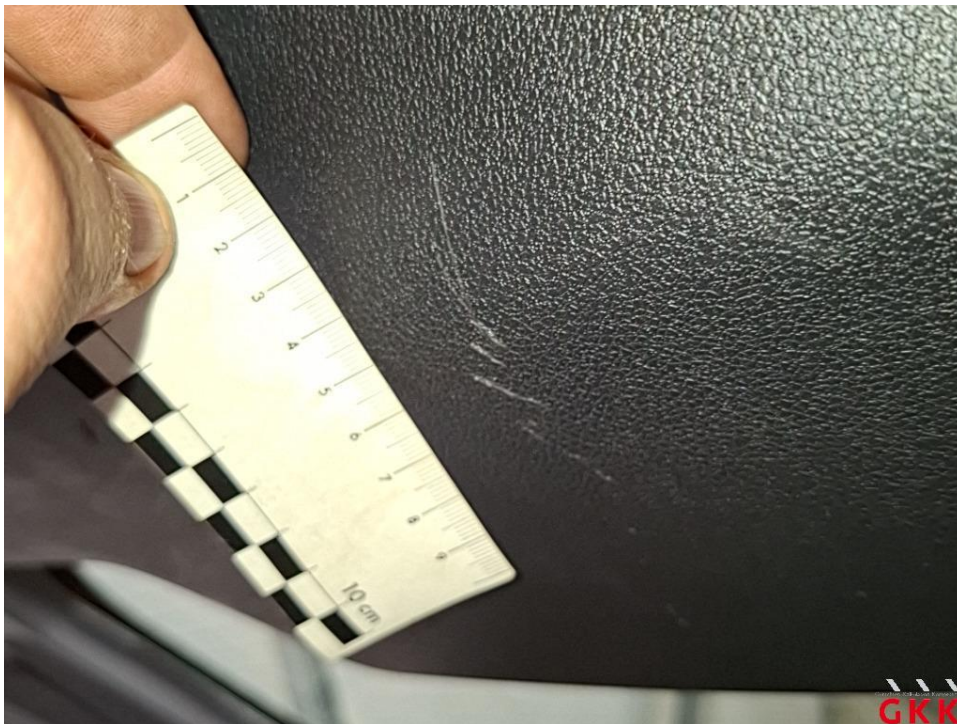
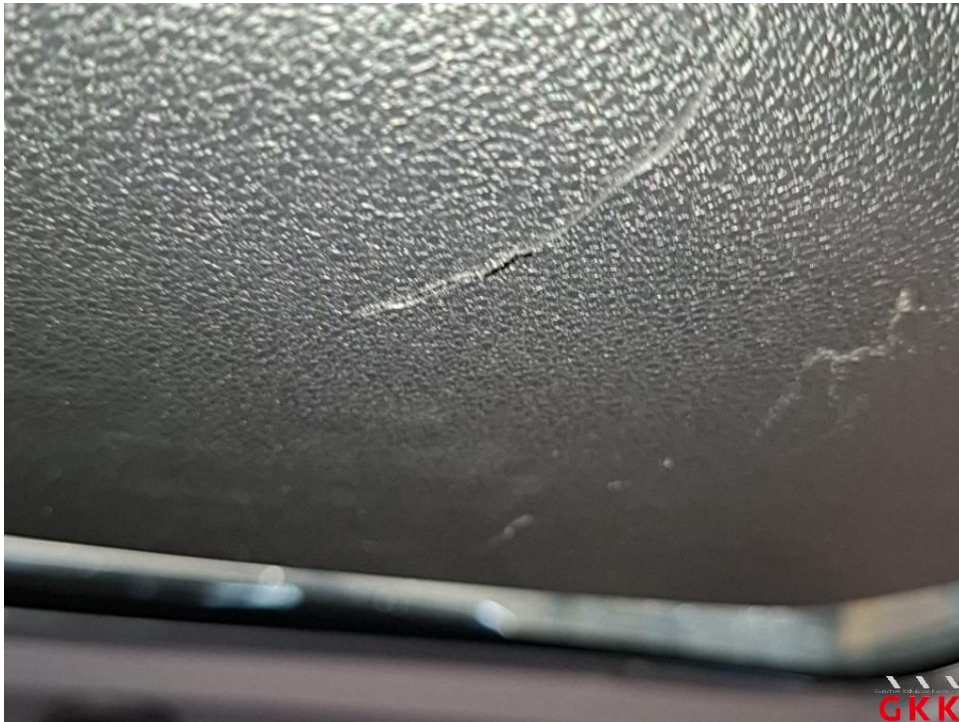
| <b>Front</b> (Angaben ohne MwSt.) | Reparaturkosten | MW |
|---|---|---|
| Heckklappe Innenverkleidung, beschädigt, ersetzen (Bild 30, Bild 31) | 371,09 € | 185,55 € |

Bild 30 Heckklappe, Innenverkleidung, beschädigt, ersetzen

Bild 31 Heckklappe, Innenverkleidung, beschädigt, ersetzen

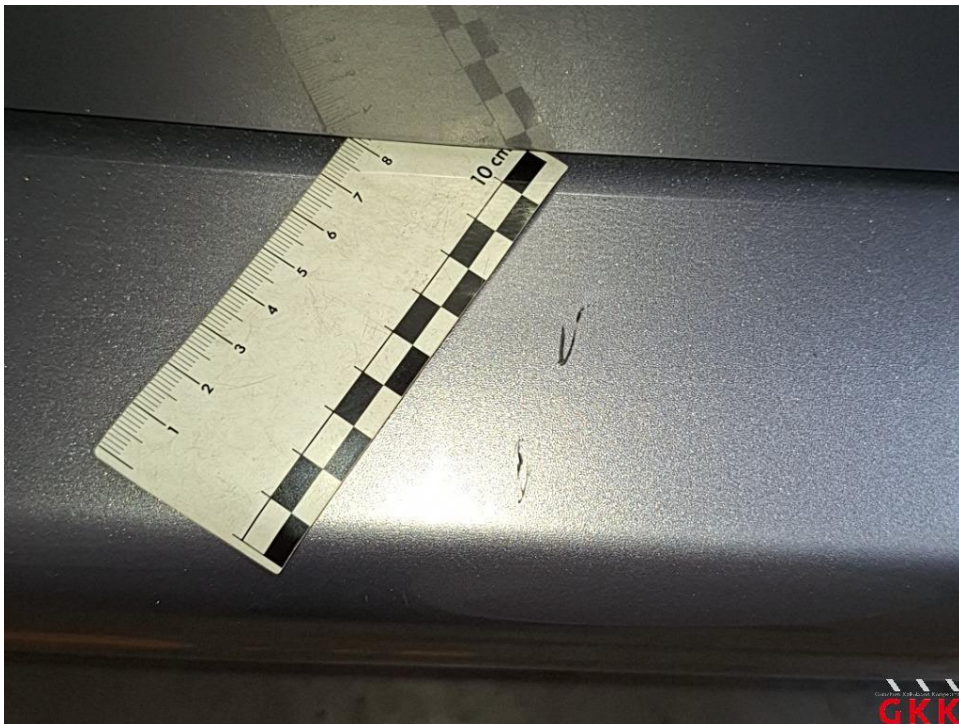
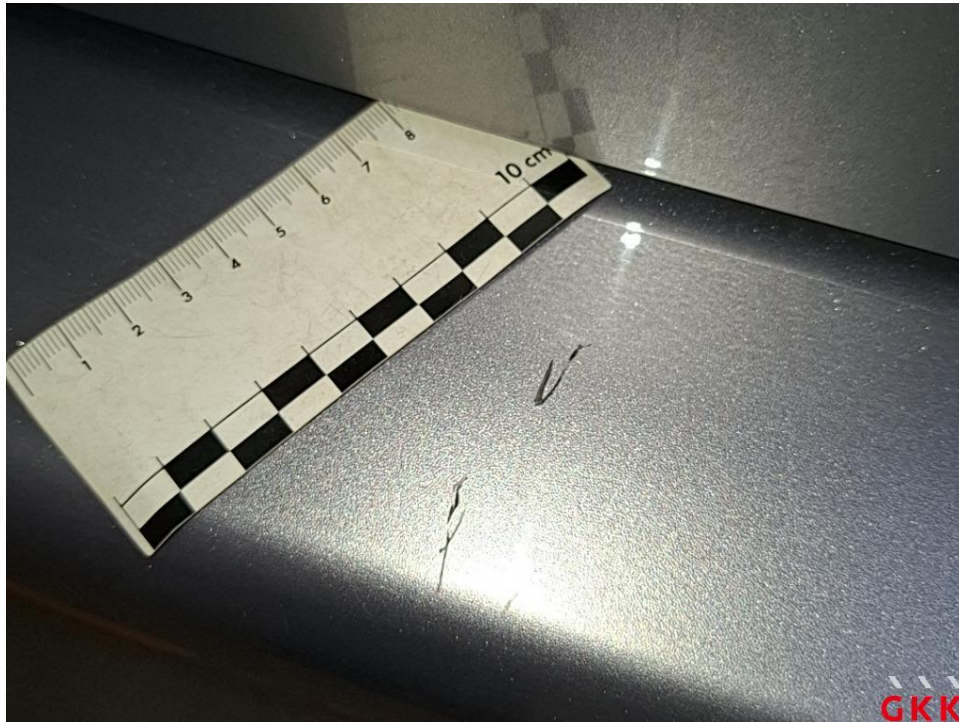
| <b>Front</b> (Angaben ohne MwSt.) | Reparaturkosten | MW |
|---|---|---|
| Stoßfänger hinten Verkleidung -lackiert-, verkratzt, lackieren (Bild 32, Bild 33) | 561,02 € | 280,51 € |

Bild 32 Stoßfänger hinten, Verkleidung -lackiert-, verkratzt, lackieren

Bild 33 Stoßfänger hinten, Verkleidung -lackiert-, verkratzt, lackieren

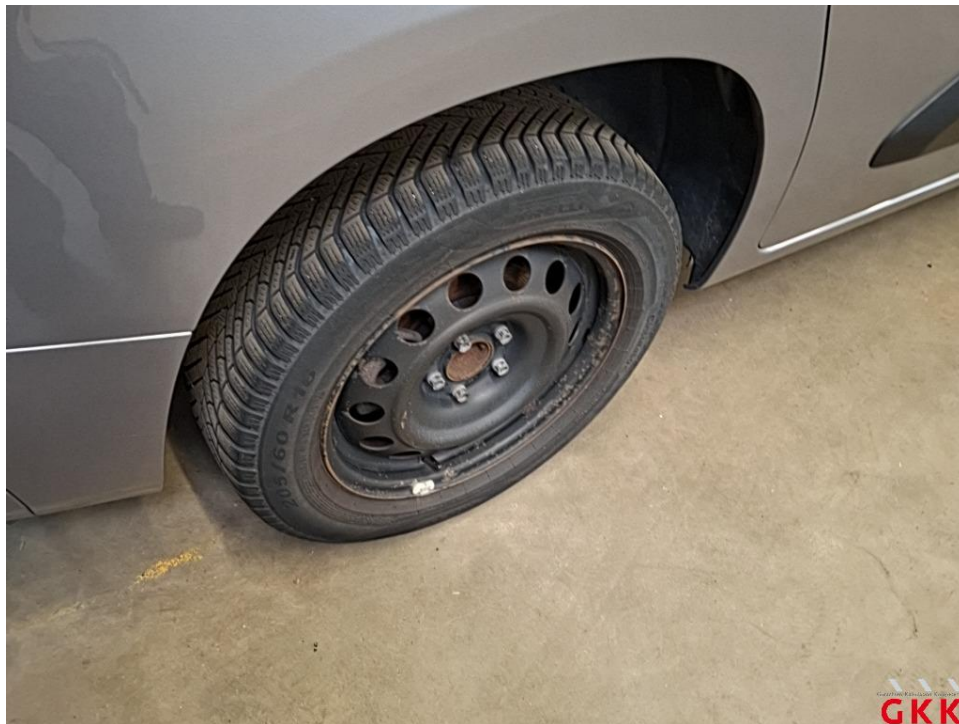
| <b>Front</b> (Angaben ohne MwSt.) | Reparaturkosten | MW |
|---|---|---|
| Radkappe(n) hinten rechts, fehlt, ersetzen (Bild 34) | 29,39 € | 29,39 € |

Bild 34 Radkappe(n), hinten rechts, fehlt, ersetzen

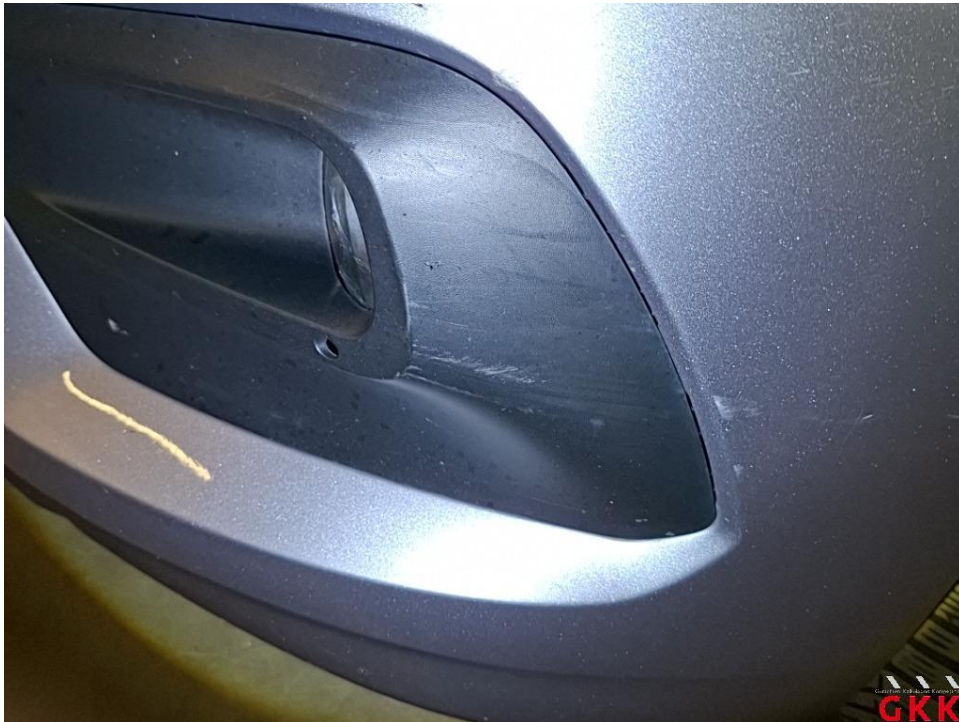
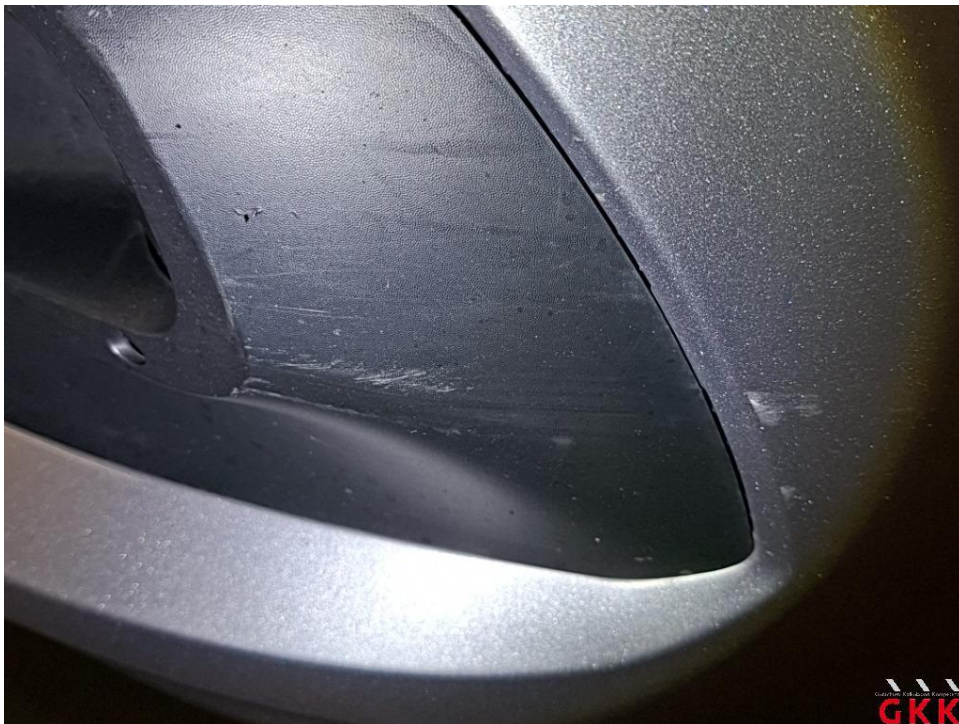
| <b>Front</b> (Angaben ohne MwSt.) | Reparaturkosten | MW |
|---|---|---|
| Nebelscheinwerfer Blende -unlackiert-, verkratzt, ersetzen (Bild 35, Bild 36) | 295,75 € | 295,75 € |

Bild 35 Nebelscheinwerfer, Blende -unlackiert-, verkratzt, ersetzen

Bild 36 Nebelscheinwerfer, Blende -unlackiert-, verkratzt, ersetzen

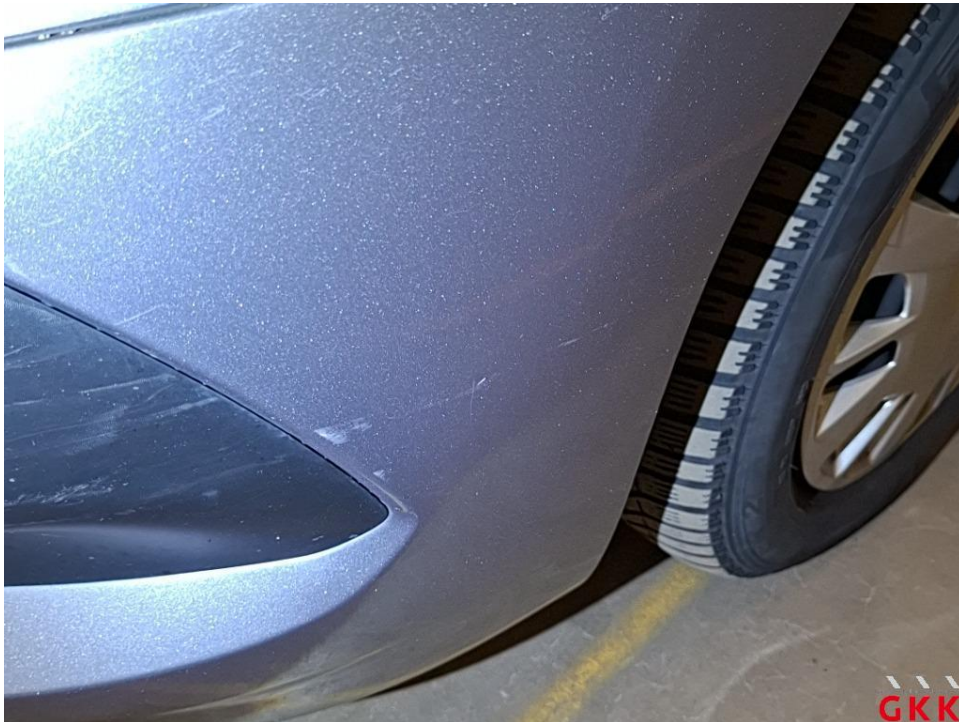
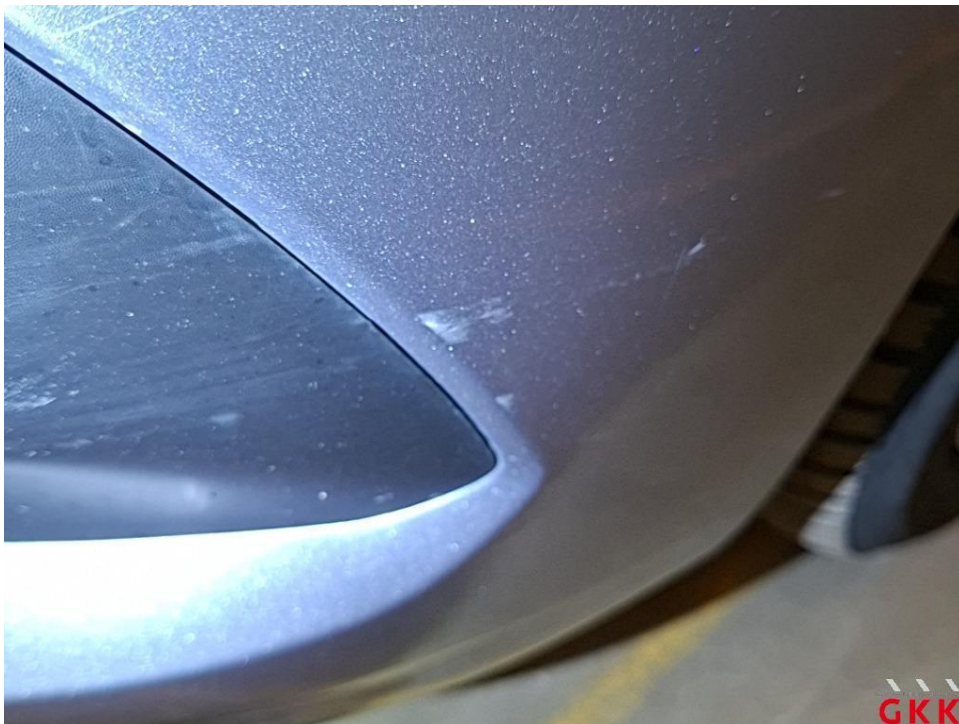
| <b>Front</b> (Angaben ohne MwSt.) | Reparaturkosten | MW |
|---|---|---|
| Stoßfänger vorne Ecke links -lackiert-, verkratzt, lackieren (Bild 37, Bild 38) | 335,60 € | 167,80 € |

Bild 37 Stoßfänger vorne, Ecke links -lackiert-, verkratzt, lackieren

Bild 38 Stoßfänger vorne, Ecke links -lackiert-, verkratzt, lackieren

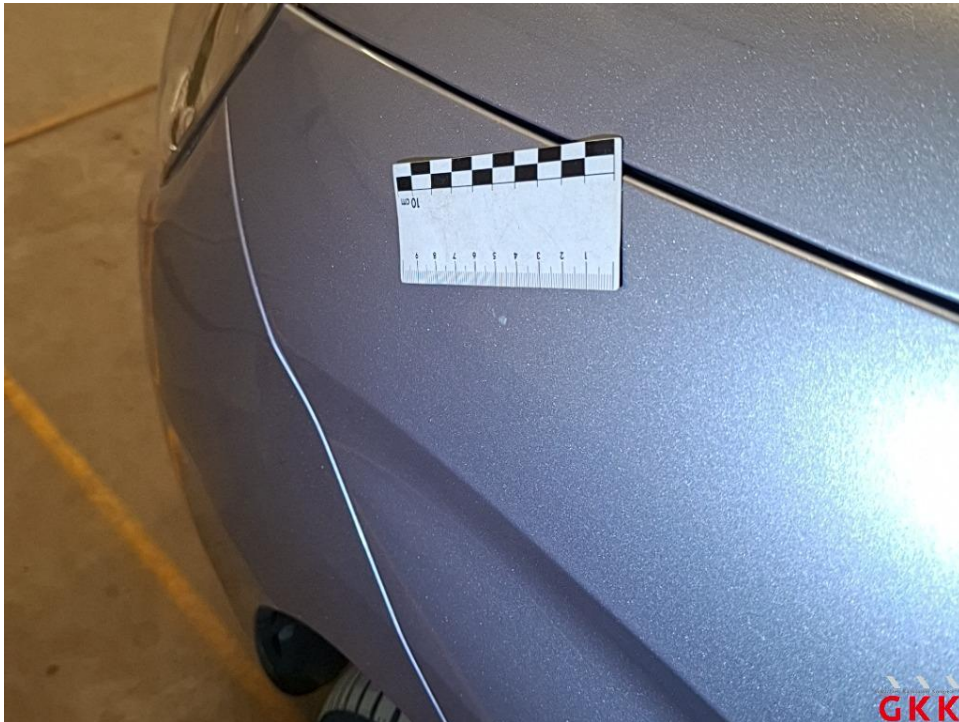
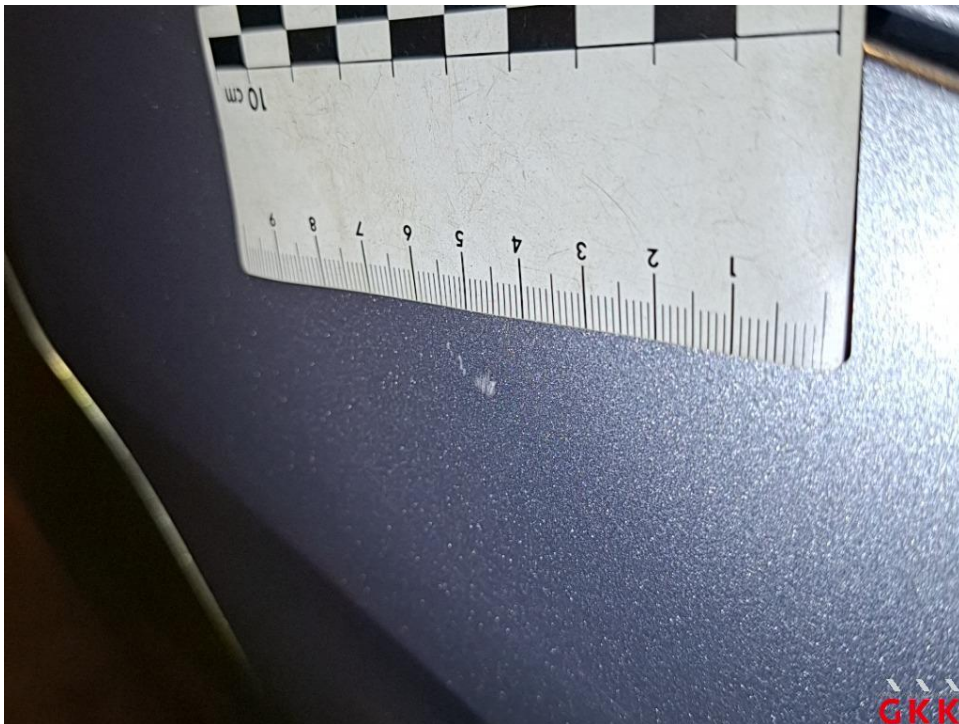
| <b>Front</b> (Angaben ohne MwSt.) | Reparaturkosten | MW |
|---|---|---|
| Kotflügel vorne links, verkratzt, lackieren (Bild 39, Bild 40) | 570,94 € | 285,47 € |

Bild 39 Kotflügel vorne links, verkratzt, lackieren

Bild 40 Kotflügel vorne links, verkratzt, lackieren

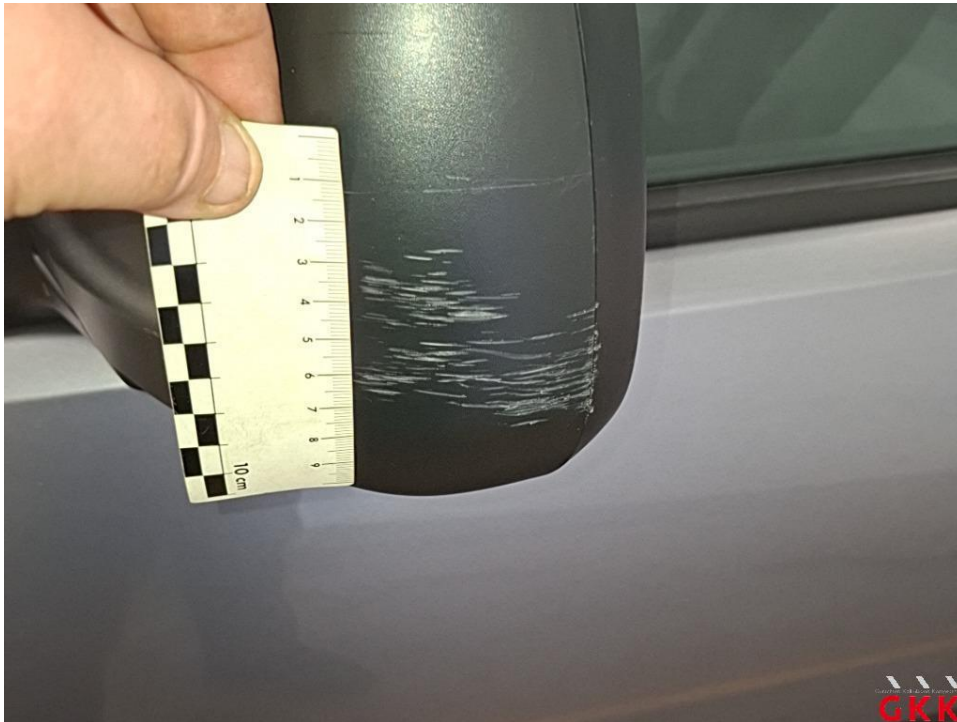
| <b>Front</b> (Angaben ohne MwSt.) | Reparaturkosten | MW |
|---|---|---|
| Spiegelgehäuse links Kappe -unlackiert-, verkratzt, ersetzen (Bild 41) | 85,46 € | 42,73 € |

Bild 41 Spiegelgehäuse links, Kappe -unlackiert-, verkratzt, ersetzen

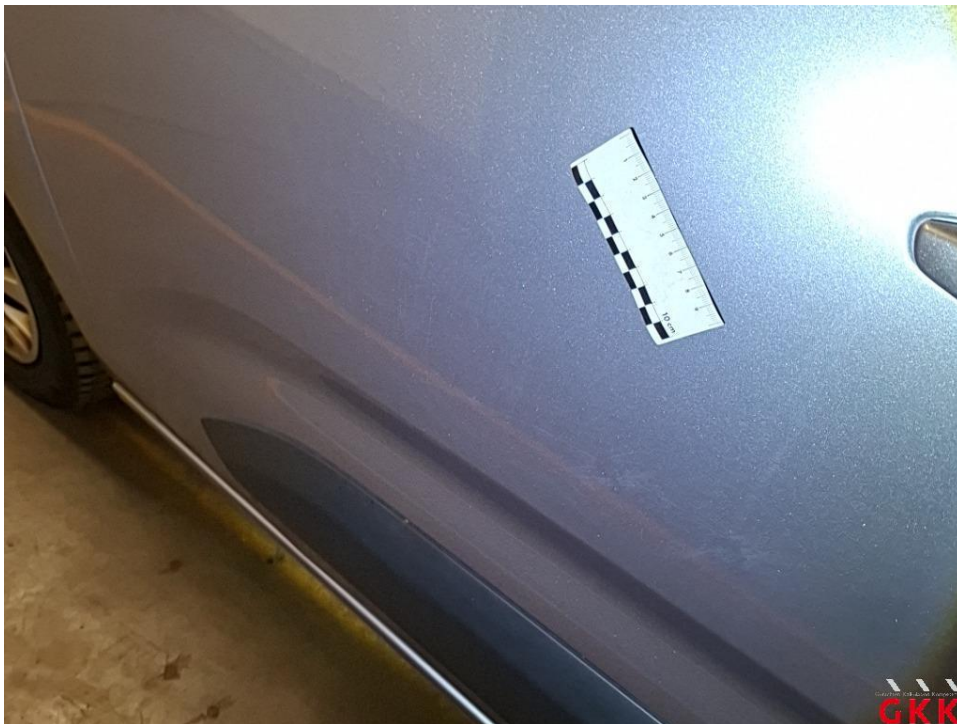
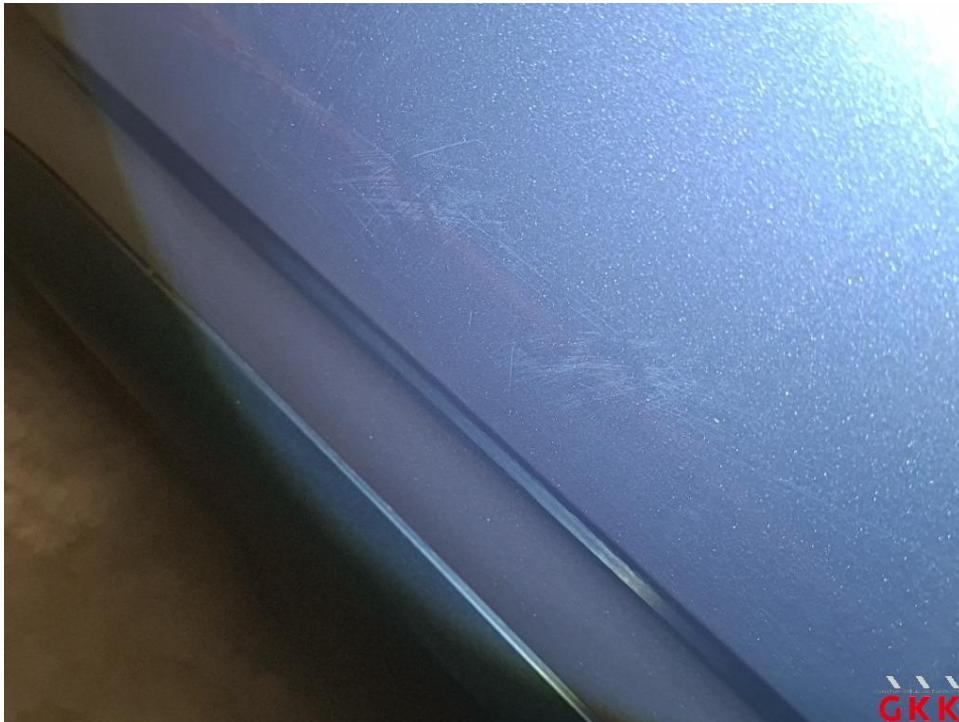
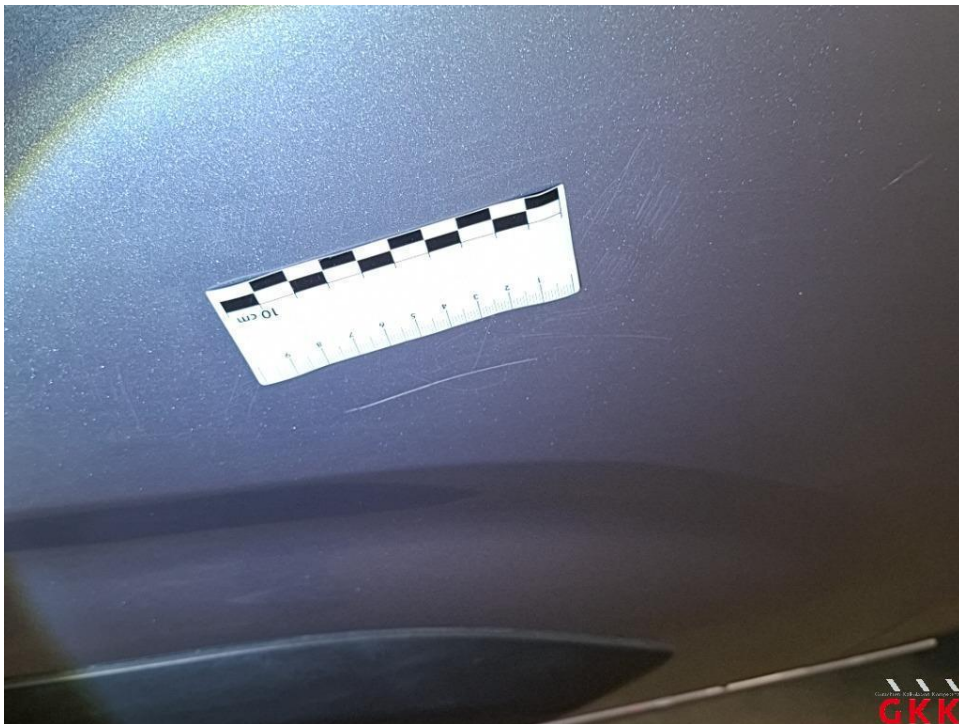
| <b>Front</b> (Angaben ohne MwSt.) | Reparaturkosten | MW |
|---|---|---|
| Fahrzeug außen, Lackierung verwittert / matt, aufbereiten (Bild 42, Bild 43, Bild 44) | 319,04 € | 319,04 € |

Bild 42 Fahrzeug, außen, Lackierung verwittert / matt, aufbereiten

Bild 43 Fahrzeug, außen, Lackierung verwittert / matt, aufbereiten

Bild 44 Fahrzeug, außen, Lackierung verwittert / matt, aufbereiten
