## Verkaufsbericht

| <b>Fahrzeugident.-Nr.</b> | <b>W0VECYHT2NJ746455</b> | | |
| <b>Hersteller</b> | Opel | <b>Nächste HU</b> | 11/2027 |
| <b>Typ / Verkaufsbez.</b> | Combo Life E 1.5 D Edition | <b>Laufleistung abgelesen</b> | 125.668 km |

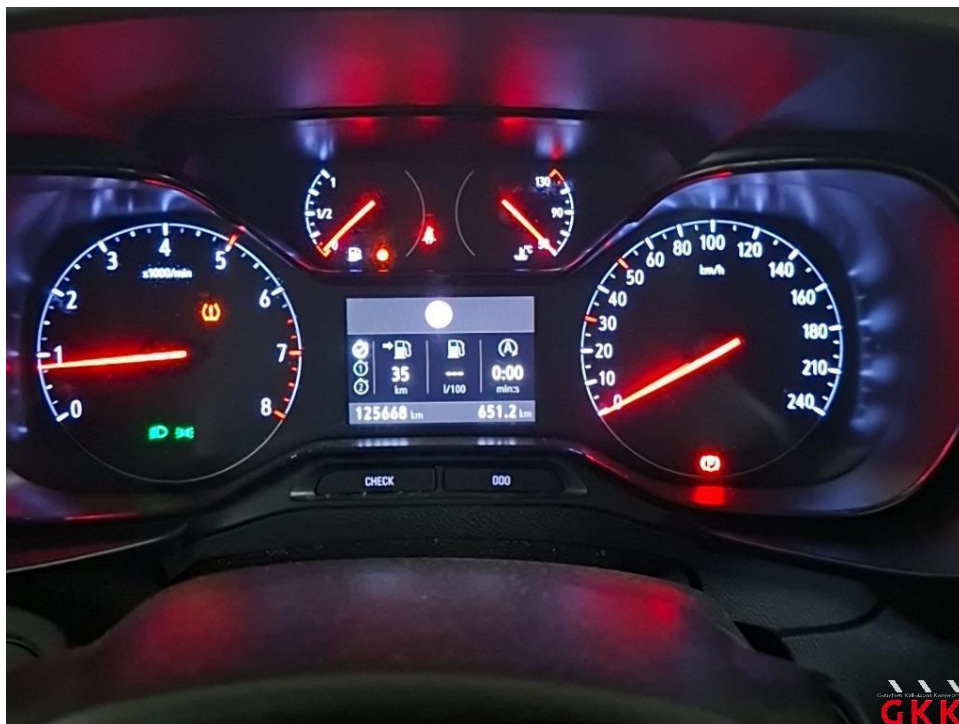
| <b>Front</b> (Angaben ohne MwSt.) | Reparaturkosten | MW |
|---|---|---|
| Kombiinstrument Reifendruckkontrolle, aktiv, auslesen / prüfen (Bild 45) | 47,86 € | 47,86 € |

Bild 45 Kombiinstrument Kombiinstrument, Reifendruckkontrolle, aktiv, auslesen / prüfen
