» Übersicht

Auftrags-Nr: 1002438596
Besichtigt am: 11.05.2026 10:48
Berichts-Nr: 10581849
FIN: WVVZZZCD2PW028521

» Fahrzeugdaten

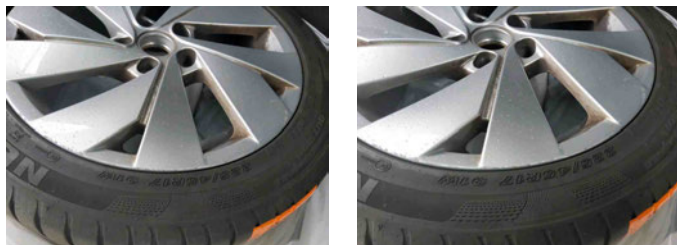
1 - Zusätzliche Felge(n) - Kratzer - Optische Wertminderung

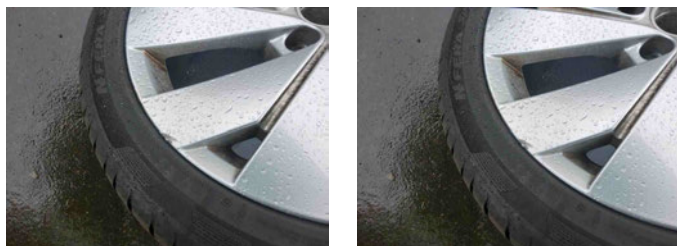
2 - Zusätzliche Felge(n) - Kratzer - Optische Wertminderung

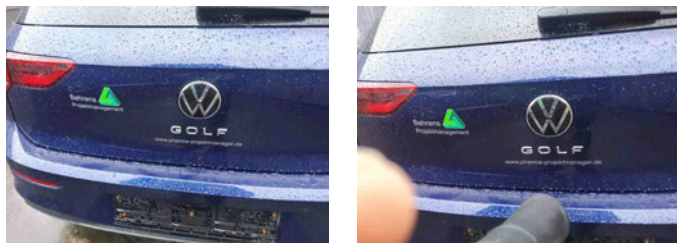
3 - Heckklappe - Beklebt / beschriftet - Beschriftung entfernen
