# Zustandsbericht / Minderwertgutachten

Auftraggeber Mobilize Financial Services, eine Marke der RCI Banque S.A., Niederlassung  
Deutschland, Jagenbergstr. 1, 41468 Neuss  
Besichtigung 19.03.2026

| Hersteller | Renault | Typ / Verkaufsbez. | Austral (07.2022->) / Austral<br>1.3 TCe 160 Mild-Hybrid<br>Evolution (EU 6d) |

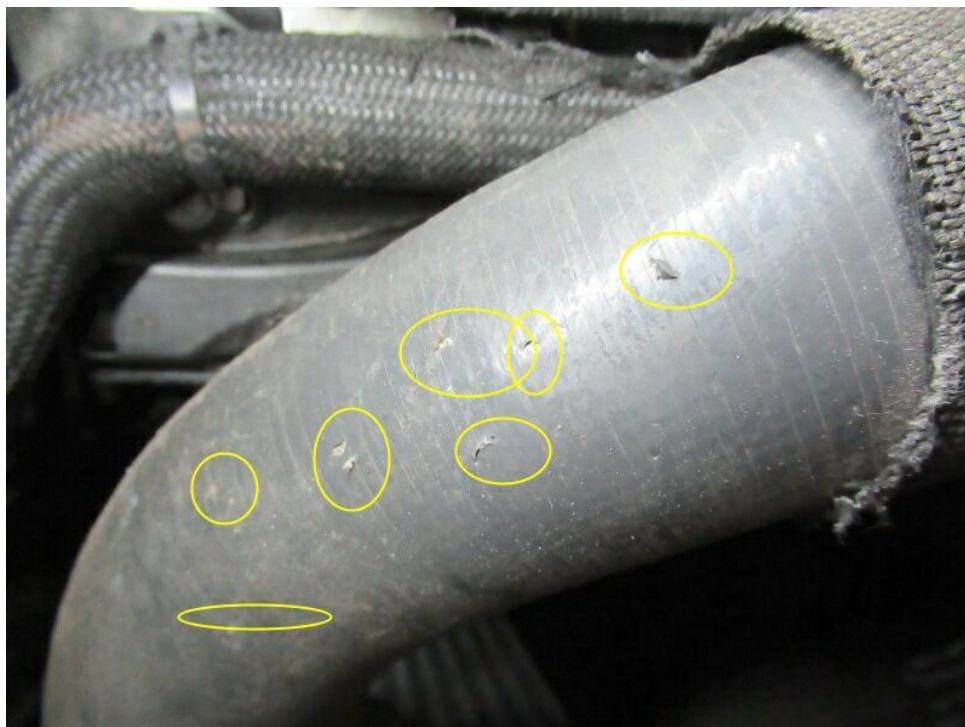
Bild 10 : Motorraum Ladeluftschlauch angebissen

1. Windschutzscheibe Steinschlag mit Rissbildung (Bild 11, 12)
2. Motorraum Tierversbiss prüfen, prüfen und Befund festlegen, Schadenerweiterung möglich
3. Motorraum Ladeluftschlauch angebissen, erneuern (Bild 10)
4. Motorhaube rechts eingedellt, drücken (Bild 13)
5. Türeinstieg vorn links zerkratzt, smart repair (Bild 14)

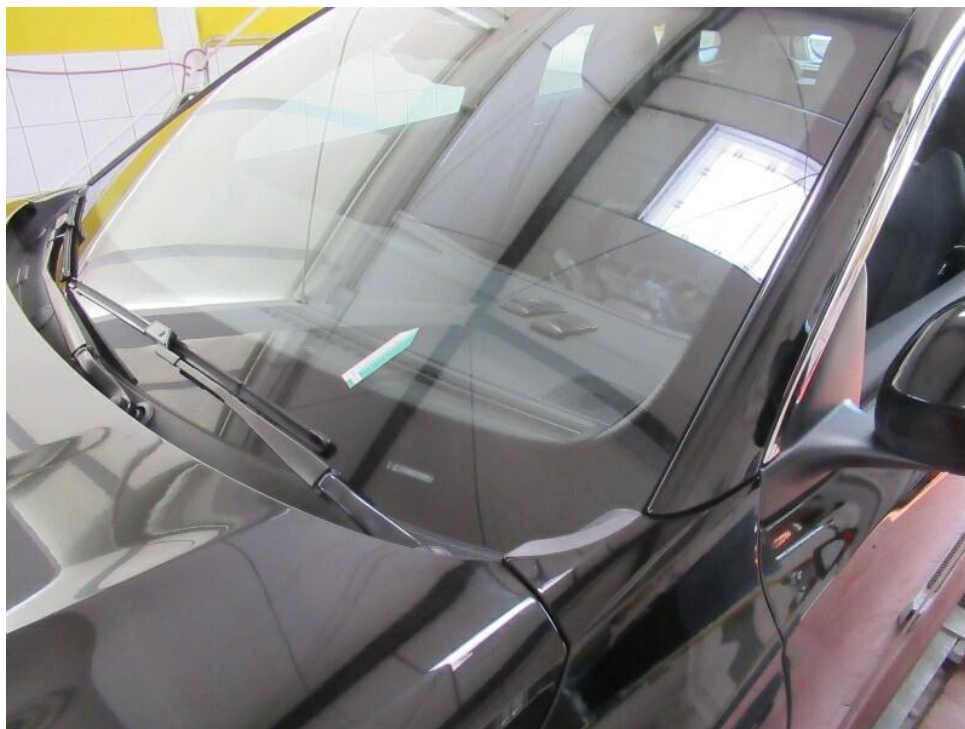
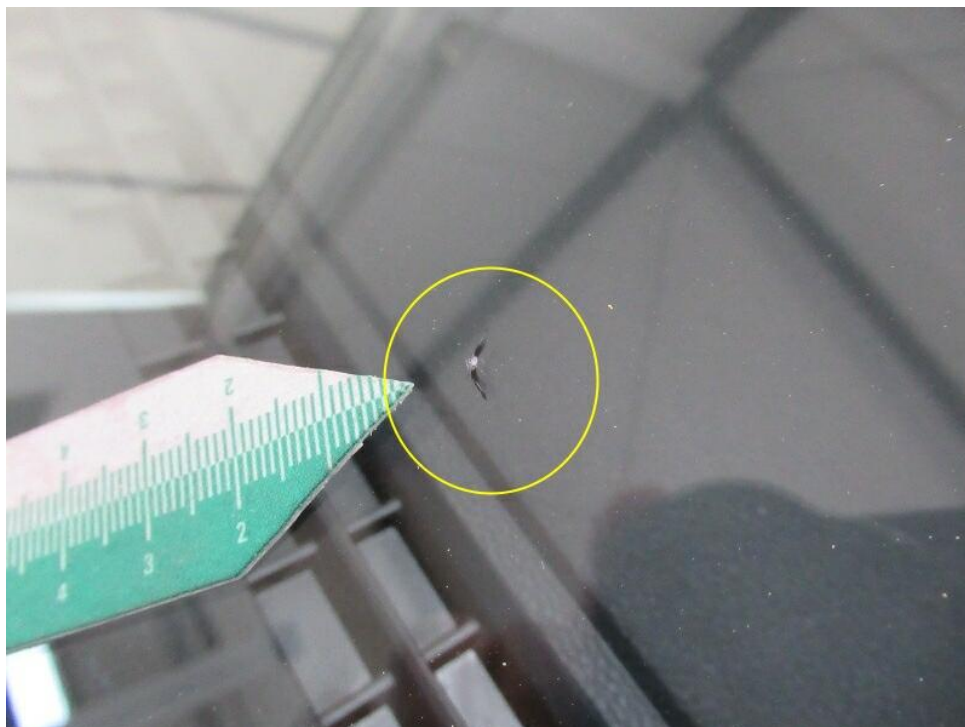
Bild 11 : Windschutzscheibe Steinschlag mit Rissbildung

Bild 12 : Windschutzscheibe Steinschlag mit Rissbildung

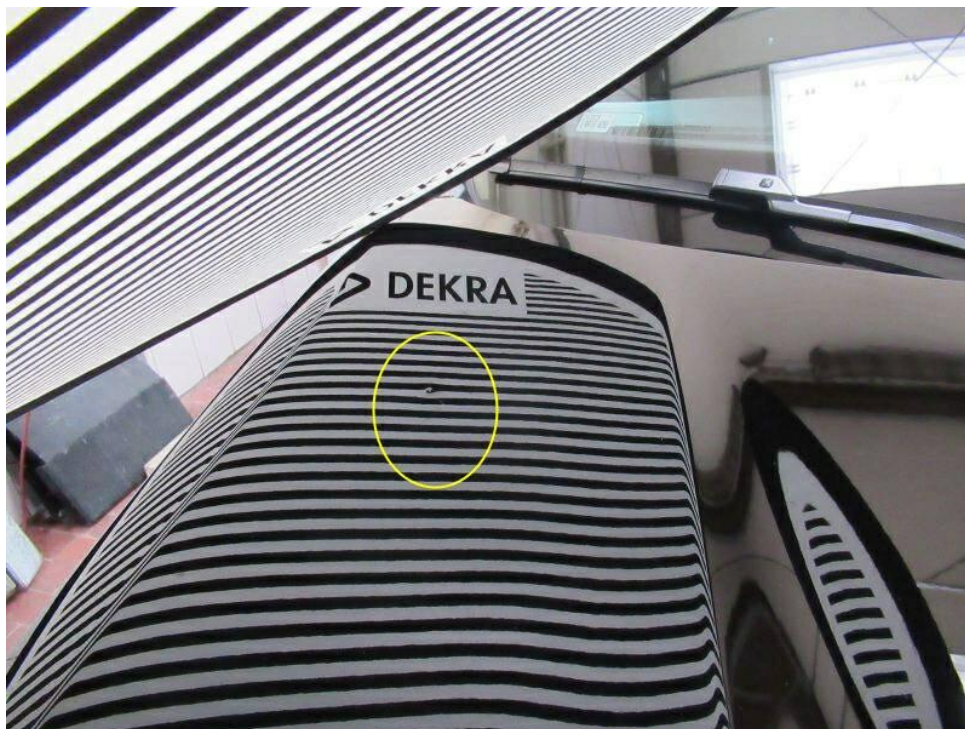
Bild 13 : Motorhaube rechts eingedellt

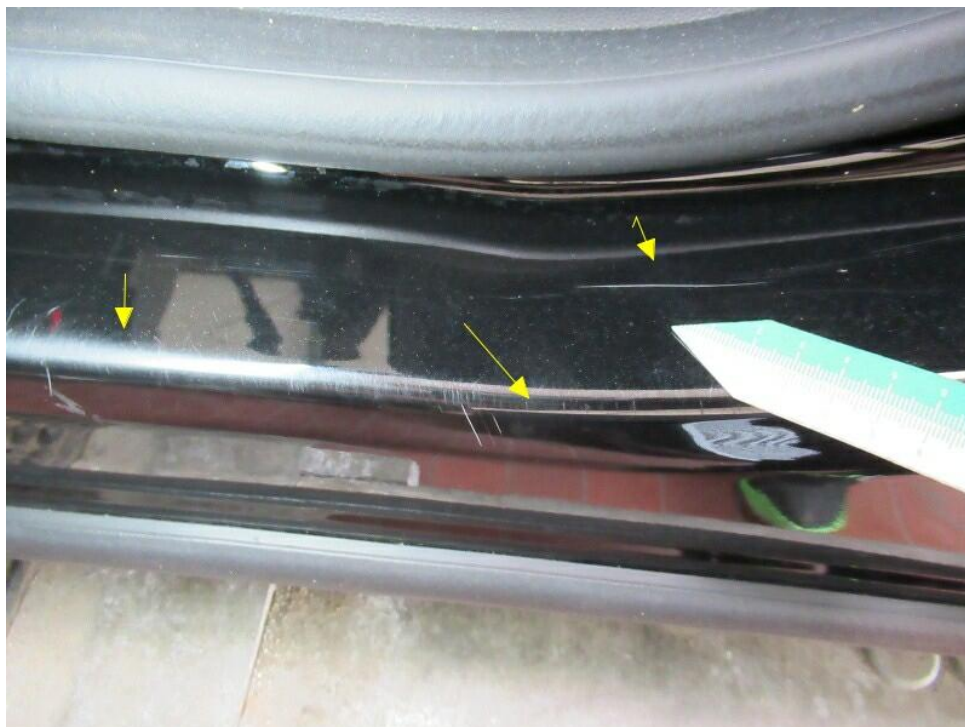
Bild 14 : Türeinstieg vorn links zerkratzt
