Zustandsbericht

Kunde :	Allane SE HCBE	Amtl. Kennzeichen :	BIN-RX 95E
Berichtsnummer :	000000922000-DE926		
Referenznummer:	31182035

Hyundai Kona (OS)(2017->) Select Elektro 2WD

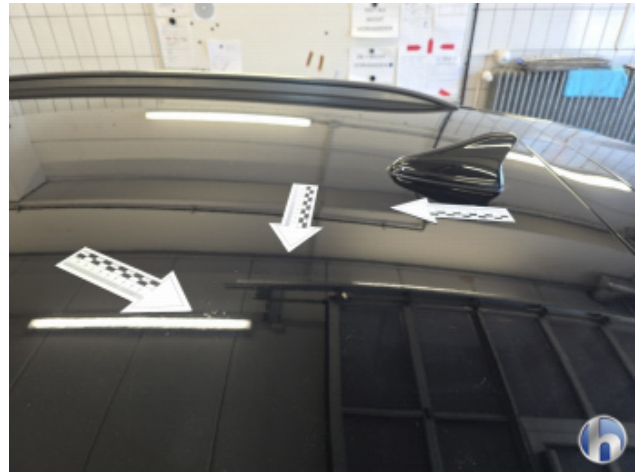
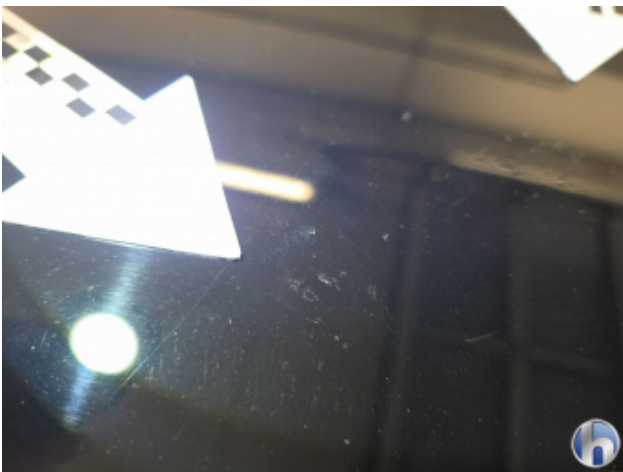
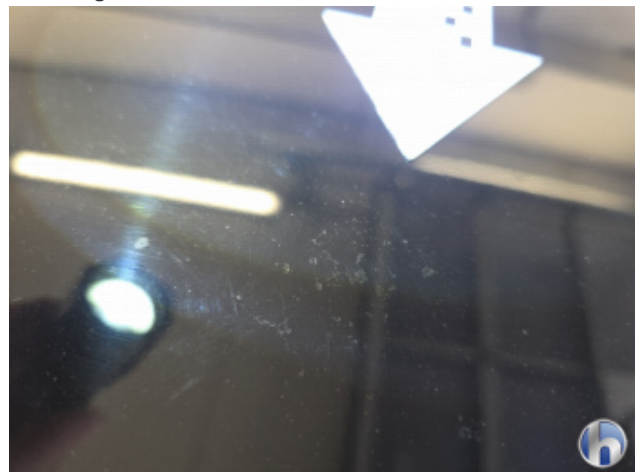
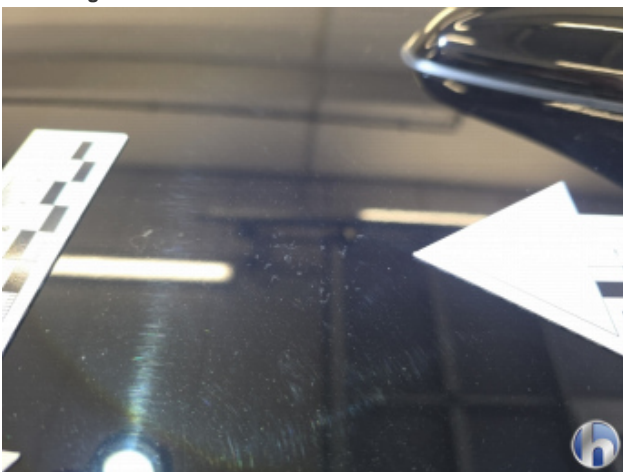
Bauteil	Schaden	Rep.-Art
1.	Dach	Verätzung	Aufbereiten / Polieren

1. Dach
Verätzung - Aufbereiten / Polieren
