# Zustandsbericht

Protokollnummer: 44265464  
Auftrags-Nr / Referenz: 35002219  
Besichtigungsdatum: 02.03.2026

Hersteller / Modell	Volvo XC60 T6 AWD Recharge Core		
Kennzeichen	K-CB 5127E	Fahrgestellnummer	LYVUZH1VDNB043127
Erstzulassung	07.06.2022	Laufleistung (abgelesen)	55.590 km
HSN/TSN	9101 / BRS 00014	Kraftstoffart / Zylinder	Hybr.B/E ext.auf / 4
Fahrzeugart	Geländewagen	Antriebsart	Allradantrieb
Schadstoffklasse	EURO6;WLTP;AP;PI/CI; M, N1 I	Getriebe / Anzahl Gänge	Automatik
Farbe	Schwarz Metallic	Besichtigungszustand	bedingt: Licht/Nässe/Schmutz
Leistung / Hubraum	186 kW / 1.969 ccm	Nächste HU	05/2026
Wartungsheft / Nachweis	vorhanden / vollständig	Restlauf bis Service	82 Tag(e)
Letzte Wartung		Polsterart	Stoff
Vorschaden	Keine Feststellbar	Polsterfarbe	Schwarz-Dunkelgrau
Nachlackierung	Keine Feststellbar	zul. Gesamtgewicht	2.660 kg
Dokumente	ZB I vorhanden (Kopie)	Anzahl Halter	1
Schlüssel soll/ist	2/2	Anzahl Sitze / Türen	5 / 5
Vertragsnummer	35002219	Re-Import	Nein

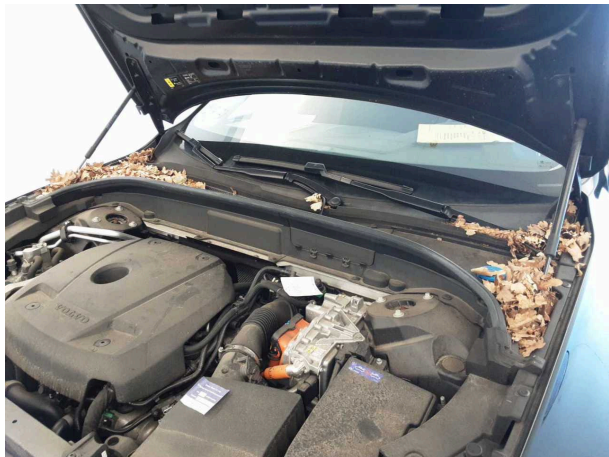
**Beschädigung #1:** Motor: Motor - verschmutzt - reinigen

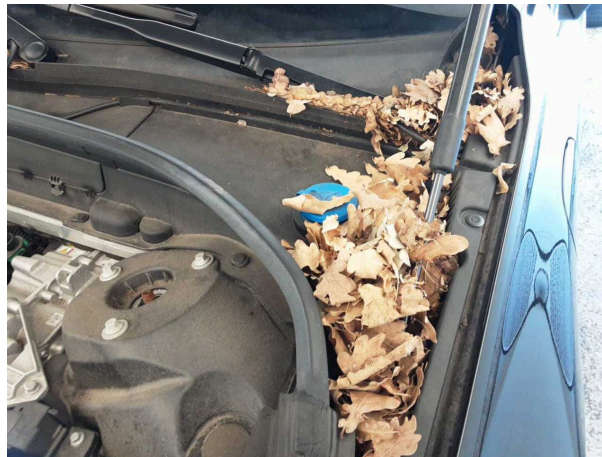
**Beschädigung #1:** Motor: Motor - verschmutzt - reinigen

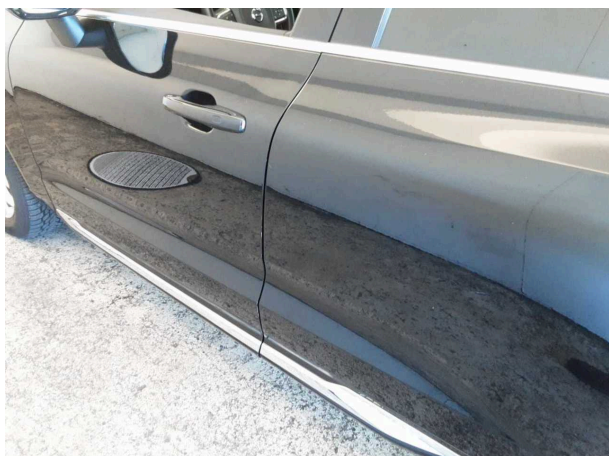
**Beschädigung #2:** Tür hinten links: Tür - Kratzer - auslegen / polieren

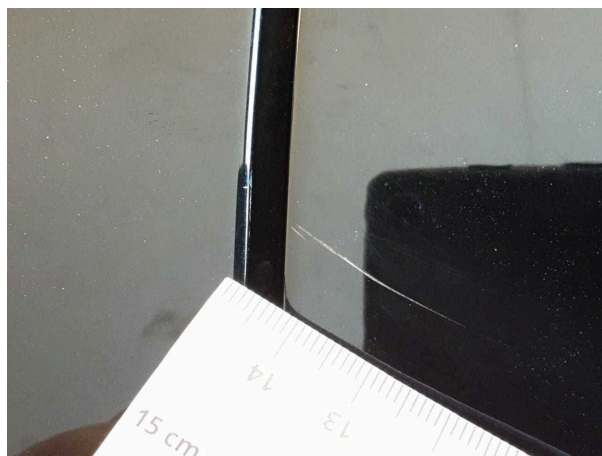
**Beschädigung #2:** Tür hinten links: Tür - Kratzer - auslegen / polieren

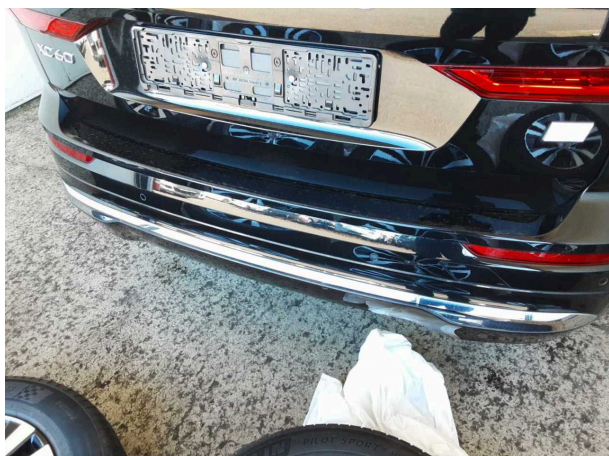
**Beschädigung #3:** Stossfänger hinten: Stossfänger hinten - verkratzt / verschürft - auslegen / polieren

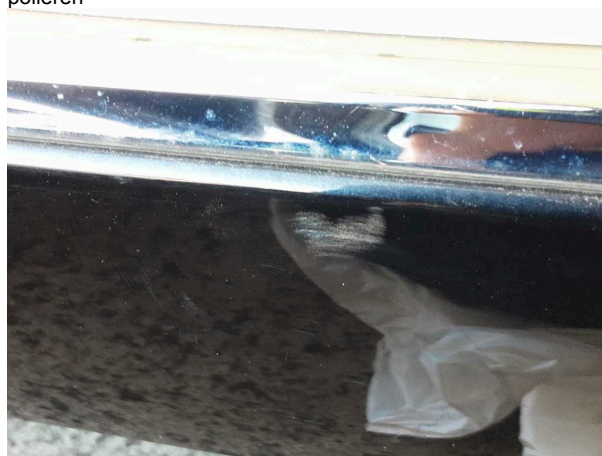
**Beschädigung #3:** Stossfänger hinten: Stossfänger hinten - verkratzt / verschürft - auslegen / polieren

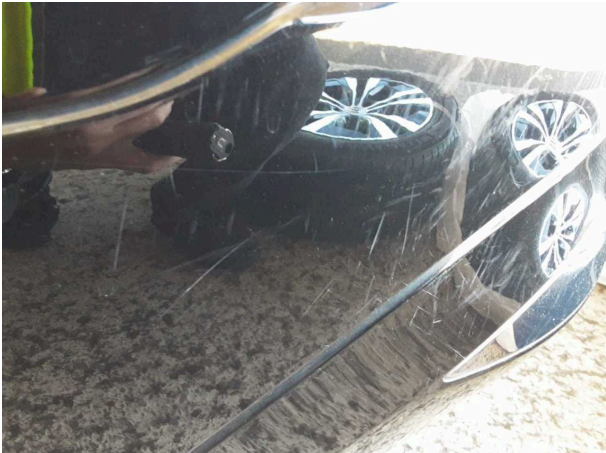
**Beschädigung #3:** Stossfänger hinten: Stossfänger hinten - verkratzt / verschürft - auslegen / polieren

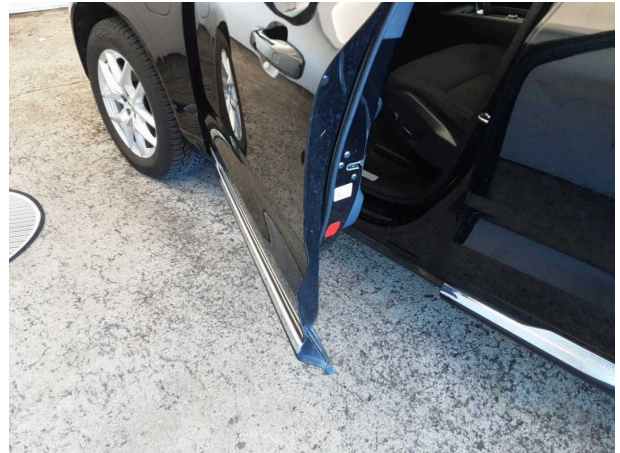
**Beschädigung #4:** Tür vorn links: Türkante - verkratzt / verschürft... Smart Repair

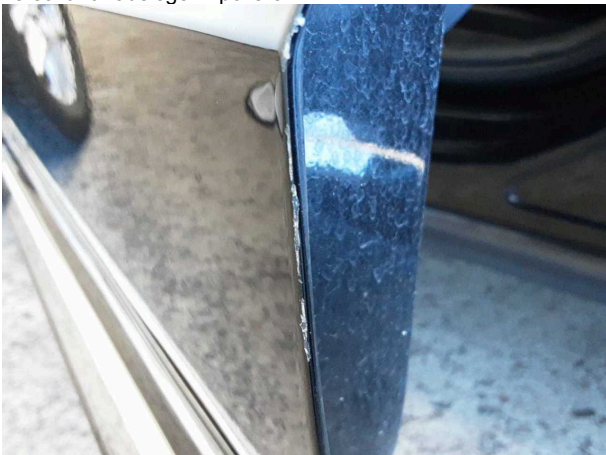
**Beschädigung #4:** Tür vorn links: Türkante - verkratzt / verschürft... Smart Repair

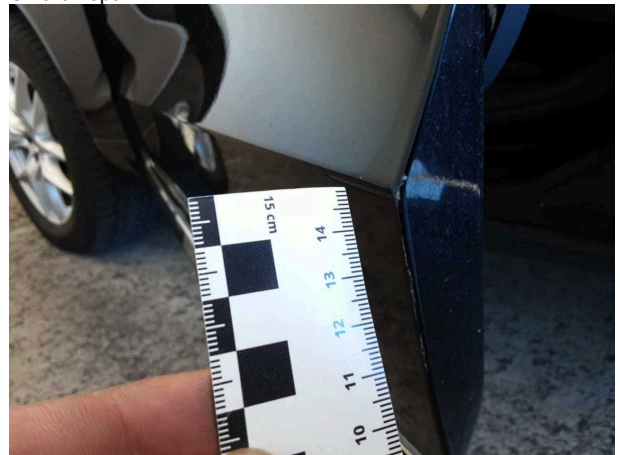
**Beschädigung #4:** Tür vorn links: Türkante - verkratzt / verschürft... Smart Repair

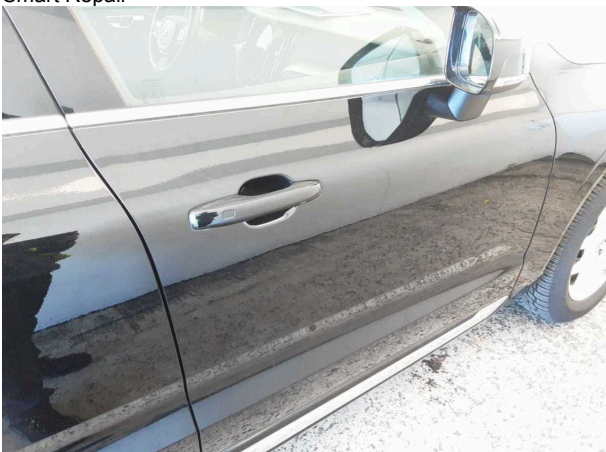
**Beschädigung #5:** Tür vorn rechts: Tür - Kratzer - Smart Repair

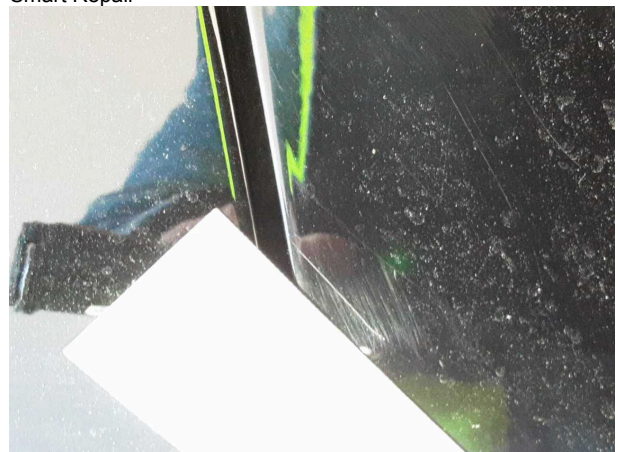
**Beschädigung #5:** Tür vorn rechts: Tür - Kratzer - Smart Repair

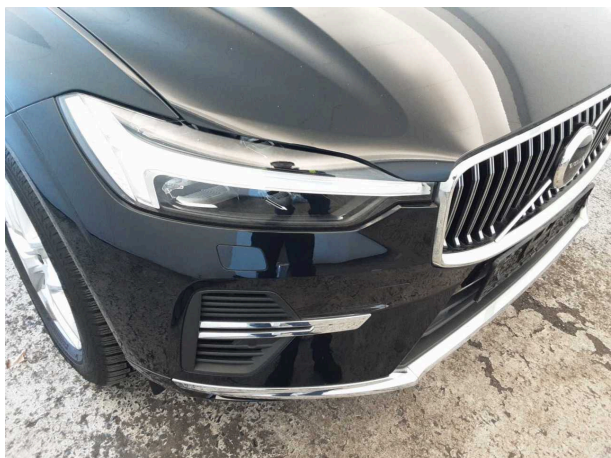
**Beschädigung #6:** Stossfänger vorn: Stossfänger vorn - verkratzt / verschürft - Smart Repair

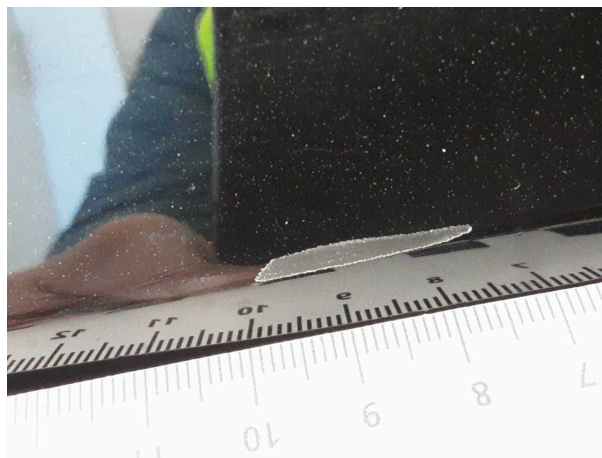
**Beschädigung #6:** Stossfänger vorn: Stossfänger vorn - verkratzt / verschürft - Smart Repair

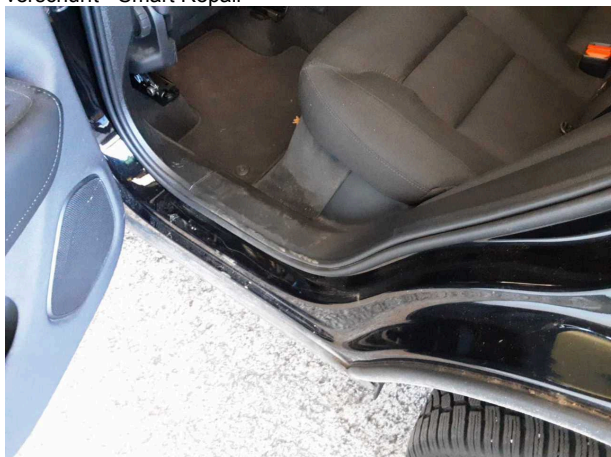
**Beschädigung #7:** Seitenwand links: Einstieg - verkratzt / verschürft - lackieren

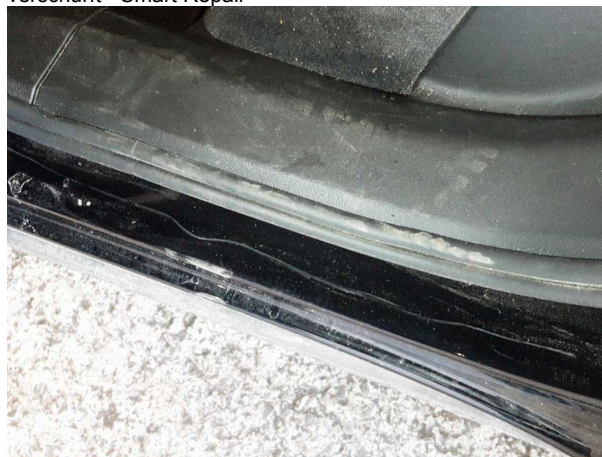
**Beschädigung #7:** Seitenwand links: Einstieg - verkratzt / verschürft - lackieren

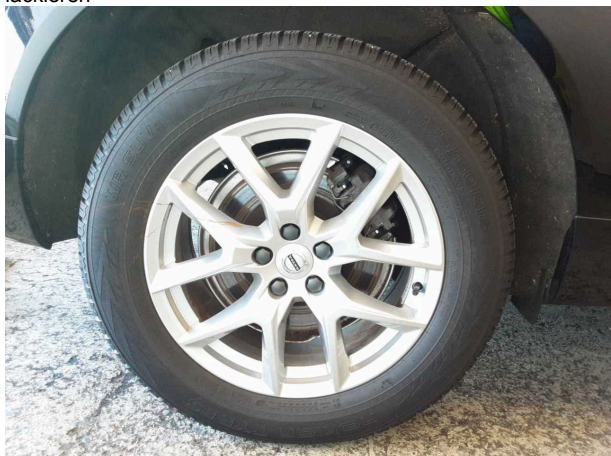
**Beschädigung #8:** Bremsanlage: Bremsscheiben und Beläge hinten - Korrosion - erneuern

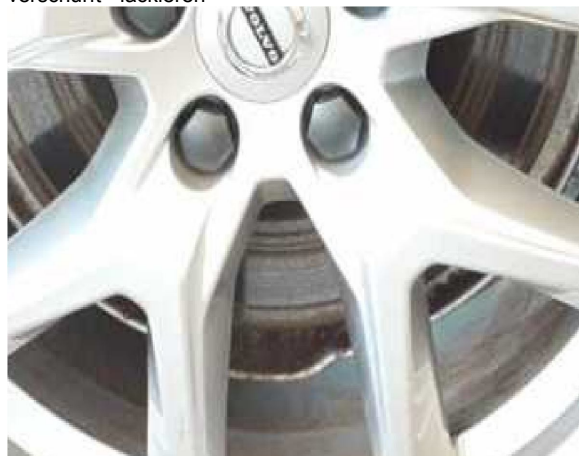
**Beschädigung #8:** Bremsanlage: Bremsscheiben und Beläge hinten - Korrosion - erneuern

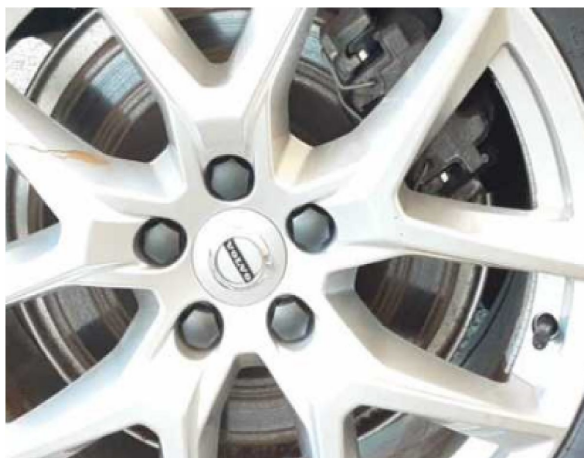
**Beschädigung #8:** Bremsanlage: Bremsscheiben und Beläge hinten - Korrosion - erneuern

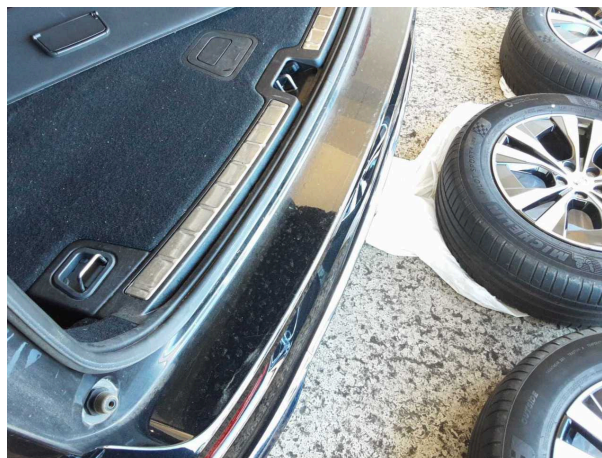
**Beschädigung #9:** Stossfänger hinten: Stossfänger hinten - verkratzt / verschürft - lackieren

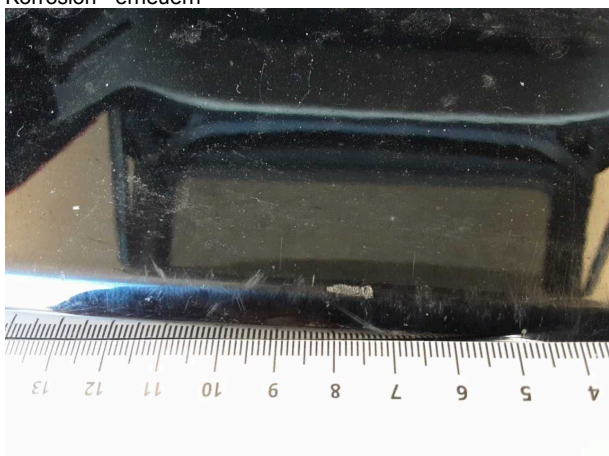
**Beschädigung #9:** Stossfänger hinten: Stossfänger hinten - verkratzt / verschürft - lackieren

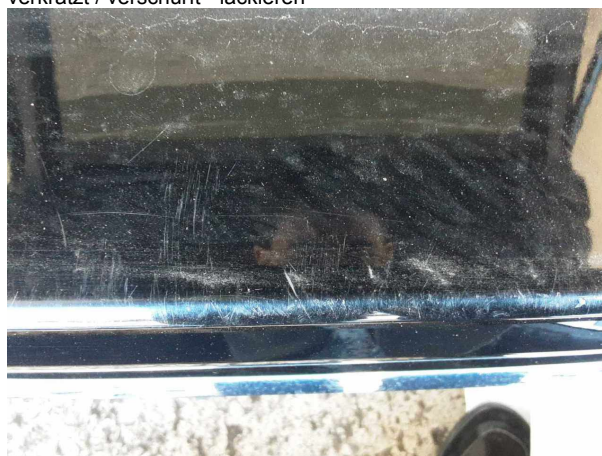
**Beschädigung #9:** Stossfänger hinten: Stossfänger hinten - verkratzt / verschürft - lackieren
