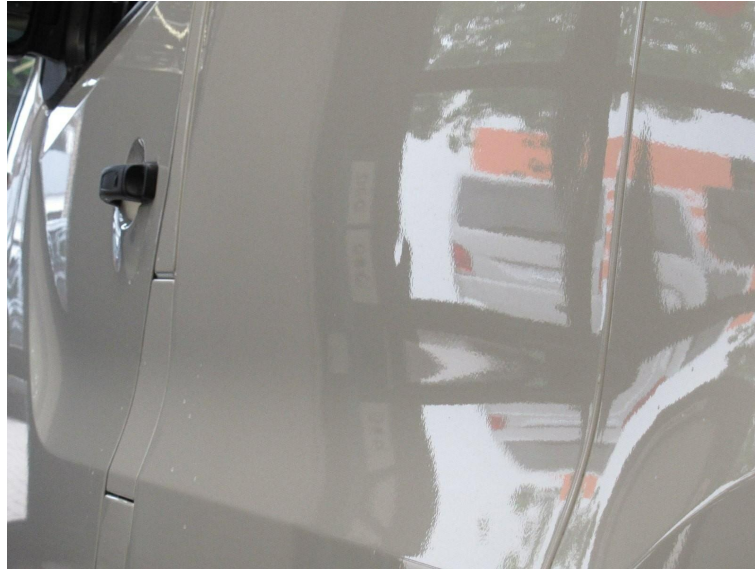
Lage: Außen
Bereich: Seitenwand links
Teil: eingedellt
Schadenart:
Schadentyp:
Bemerkungen:

Technischer Einfluss:
Optischer Einfluss:
Maßnahme: drücken

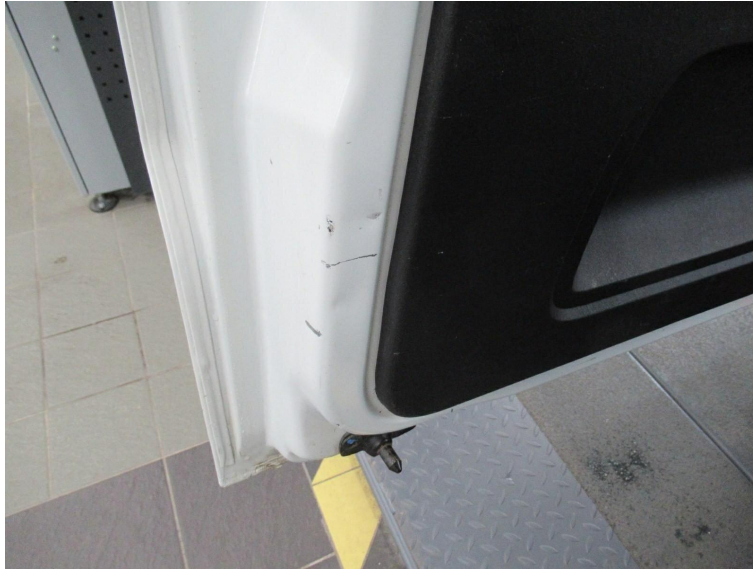
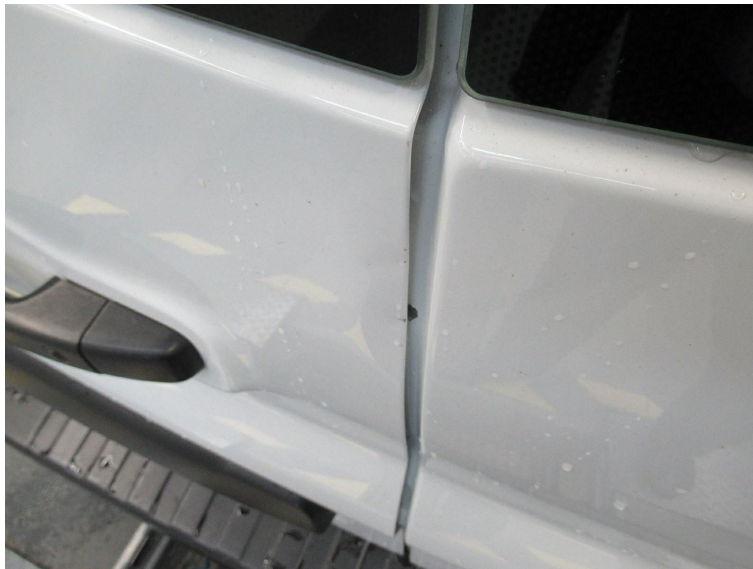
Lage: Außen
Bereich: Hecktüre links
Teil:

Schadenart: mehrfach eingedellt
Schadentyp:
Bemerkungen:

instandsetzen und lackieren mit
Lackaufbau

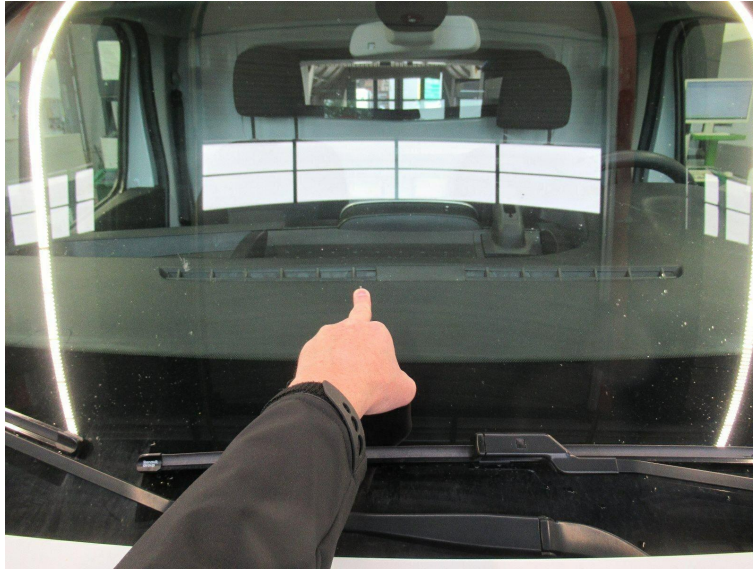
Lage:	Außen	Technischer Einfluss:	
Bereich:	Frontscheibe	Optischer Einfluss:	
Teil:		Maßnahme:	erneuern
Schadenart:	Steinschlag		
Schadentyp:			
Bemerkungen:

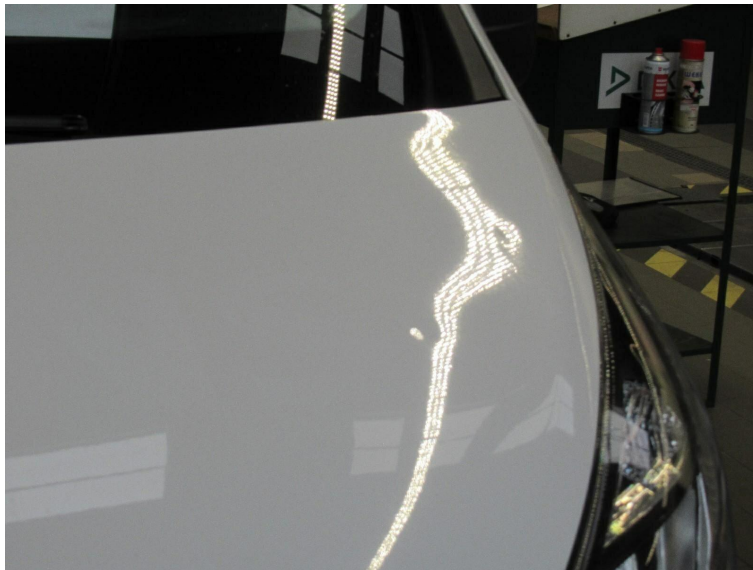
Lage:	Außen	Technischer Einfluss:	
Bereich:	Motorhaube	Optischer Einfluss:	
Teil:		Maßnahme:	drücken
Schadenart:	ingedellt		
Schadentyp:			
Bemerkungen:

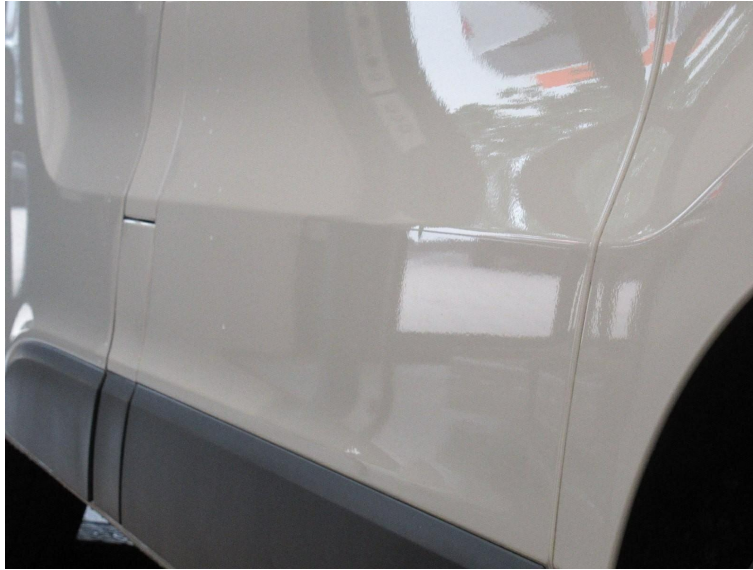
Lage: Außen
Bereich: Tür vorne rechts
Teil:
Schadenart: eingedellt
Schadentyp:
Bemerkungen:

Technischer Einfluss:
Optischer Einfluss:
Maßnahme: drücken

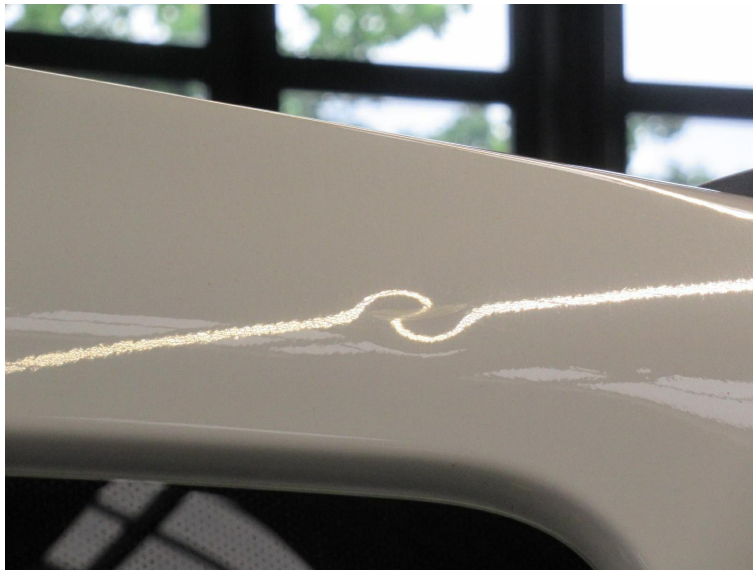
Lage: Außen
Bereich: Hecktüre rechts
Teil:
Schadenart: mehrfach eingedellt
Schadentyp:
Bemerkungen:

Technischer Einfluss:
Optischer Einfluss:
Maßnahme: instandsetzen und lackieren mit Lackaufbau

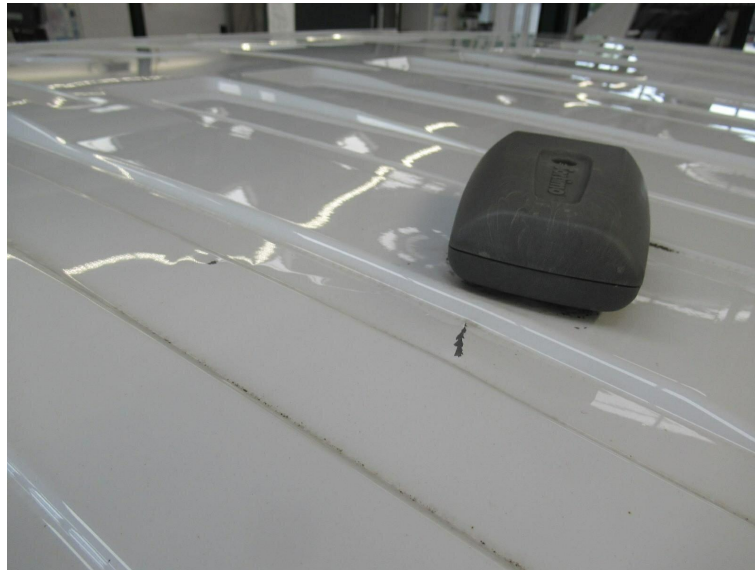
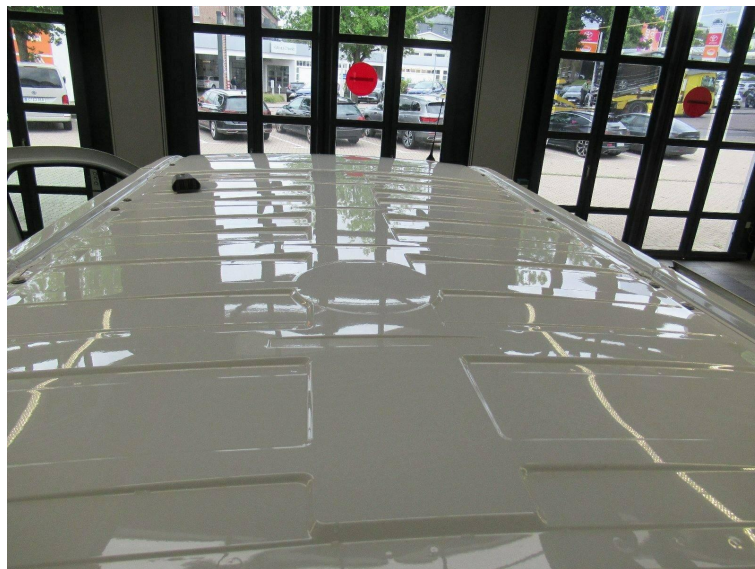
Lage: Außen
Bereich: Dach
Teil:

Schadenart: mehrfach eingedellt
Schadentyp:
Bemerkungen:

instandsetzen und lackieren mit
Lackaufbau

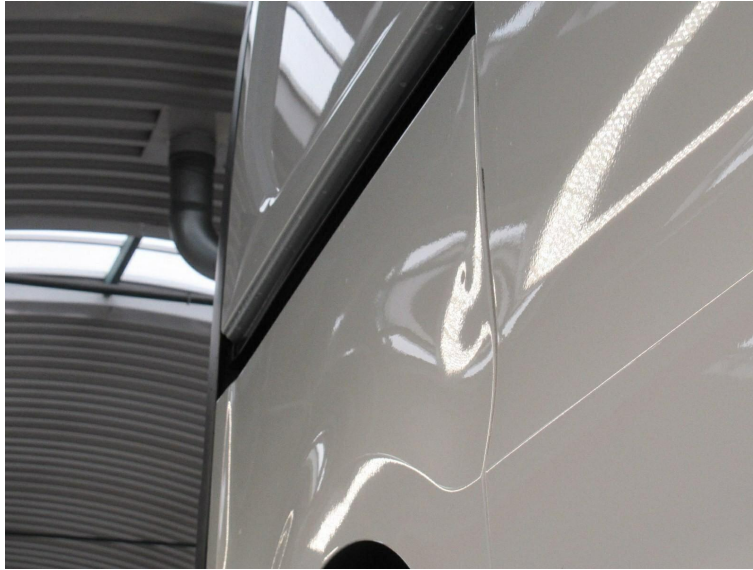
Lage:	Außen	Technischer Einfluss:	
Bereich:	Seitenwand rechts	Optischer Einfluss:	
Teil:	eingedellt	Maßnahme:	drücken
Schadenart:			
Schadentyp:			
Bemerkungen:

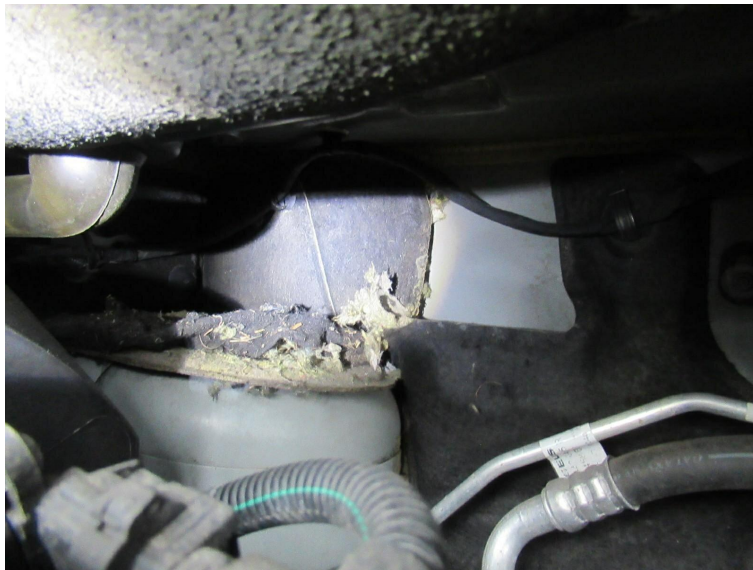
Lage:	Innen	Technischer Einfluss:	
Bereich:	Motorraum	Optischer Einfluss:	
Teil:	Dämmmatte Stirnwand	Maßnahme:	erneuern
Schadenart:	Tierverbiss		
Schadentyp:			
Bemerkungen:

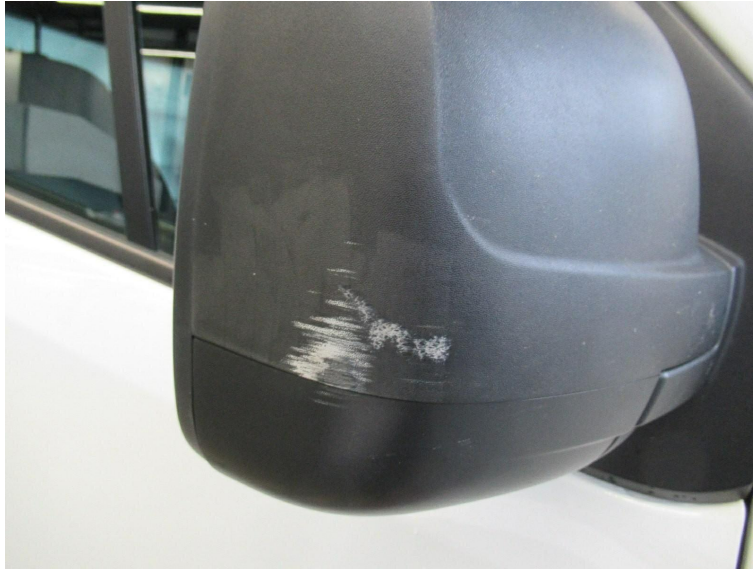
Lage:	Außen	Technischer Einfluss:	
Bereich:	Außenspiegel rechts	Optischer Einfluss:	
Teil:	Gehäuse	Maßnahme:	erneuern
Schadenart:	verschrammt		
Schadentyp:			
Bemerkungen:

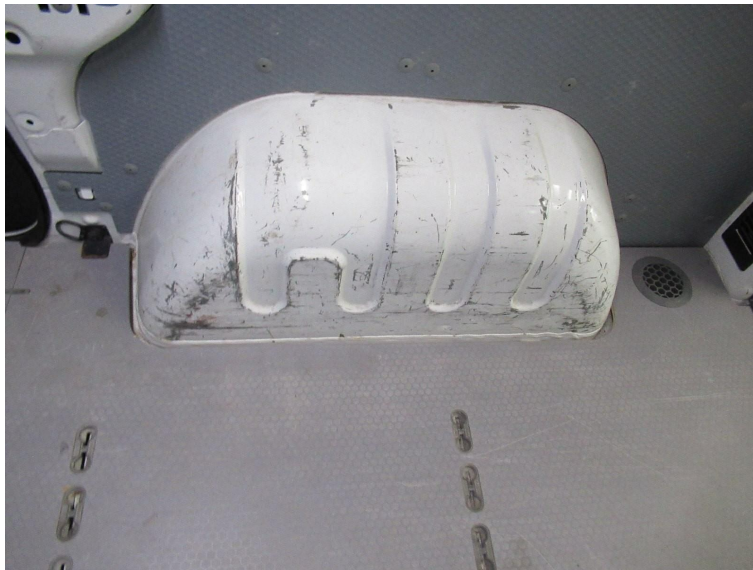
Lage:	Innen	Technischer Einfluss:	
Bereich:	Kofferraum / Laderaum	Optischer Einfluss:	
Teil:	Radhaus hinten rechts	Maßnahme:	smart repair
Schadenart:	verschrammt		
Schadentyp:			
Bemerkungen:

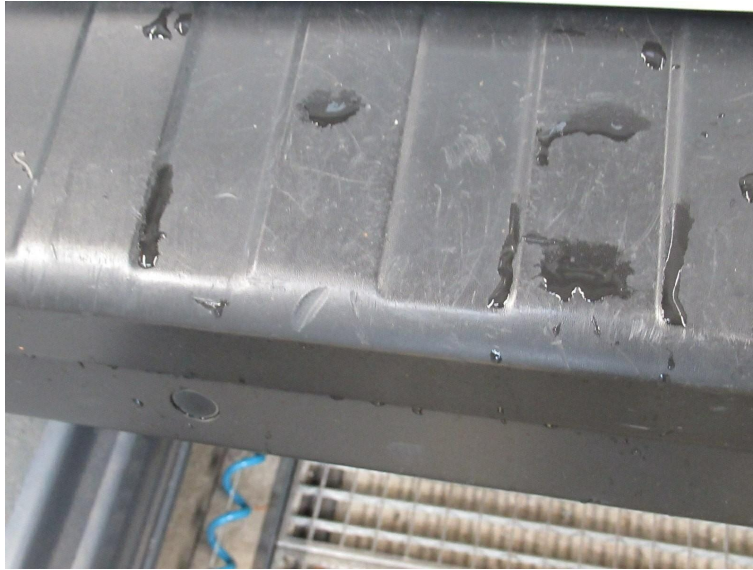
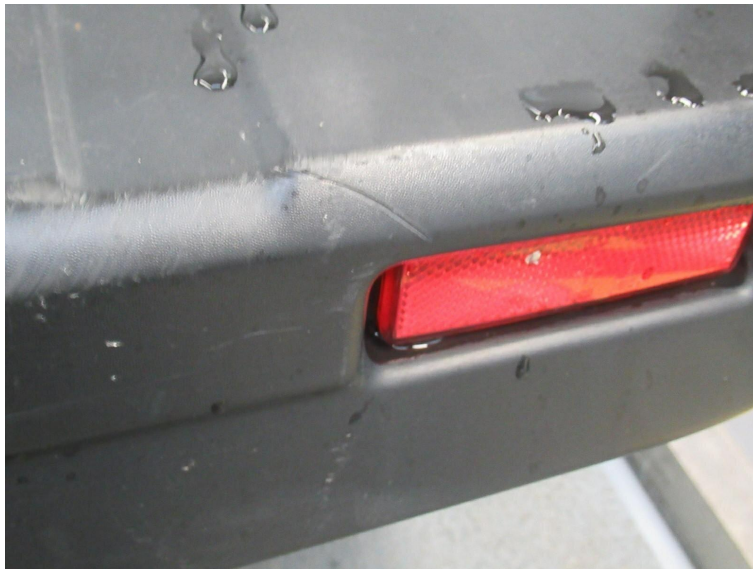
Lage: Außen
Bereich: Stoßfänger hinten
Teil:
Schadenart: verschrammt
Schadentyp:
Bemerkungen:

Technischer Einfluss:
Optischer Einfluss:
Maßnahme: erneuern

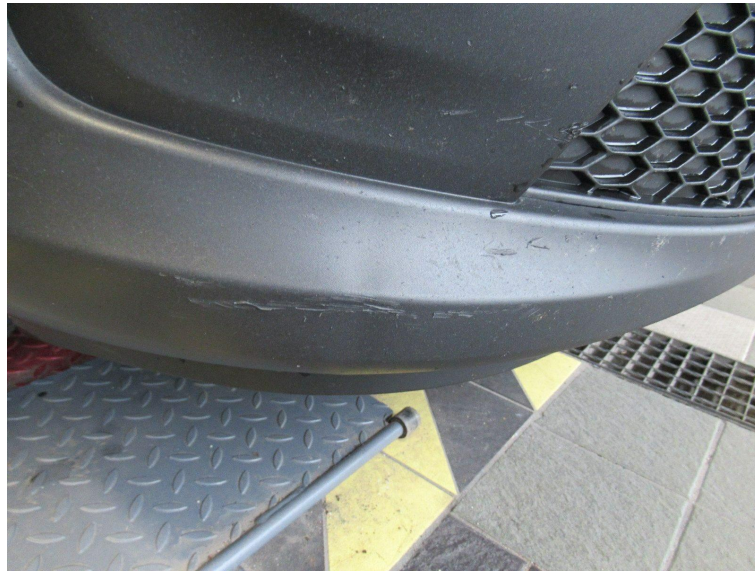
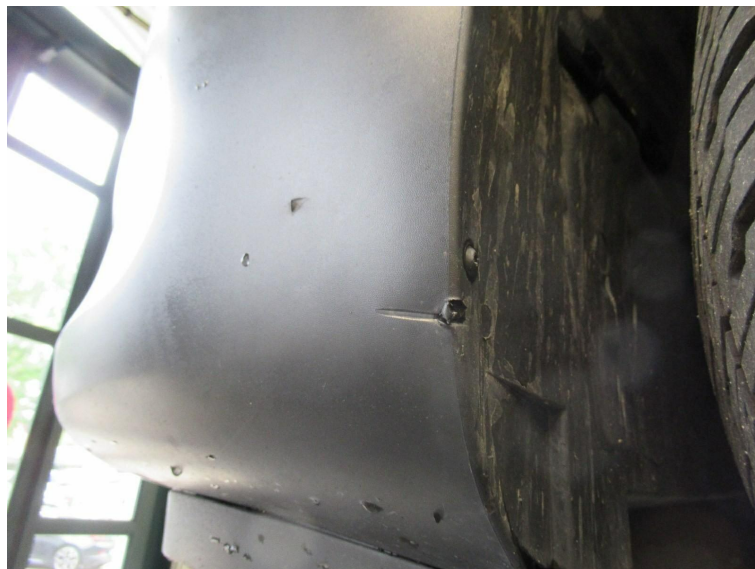
Lage: Außen
Bereich: Stoßfänger vorne
Teil:
Schadenart: verformt
Schadentyp:
Bemerkungen:

Technischer Einfluss:
Optischer Einfluss:
Maßnahme: erneuern
