» Übersicht

Auftrags-Nr: 1002393055
Besichtigt am: 10.04.2026 09:14
Berichts-Nr: 10396696
FIN: TMBJJ8NX7PY098459

Fahrzeugkategorie:	Personenkraftwagen
Fahrzeugart:	Kombi
Hersteller:	Skoda
Modell:	Octavia
HSN / TSN:	8004 / AWL
Erstzulassungsdatum:	27.03.2023
Laufleistung:	77.458 km
Nachweis Kilometerstand:	Abgelesen
Farbe:	Graphite-Grau Metallic
Farbe Dach:	Graphite-Grau Metallic
Antriebsart:	Frontantrieb
Motorisierung/Kraftstoff:	Diesel
Hubraum:	2.000 ccm
Leistung:	110 kW (150 PS)
Fahrzeuglänge:	
Fahrzeughöhe:	
Fahrzeugbreite:	
Zulässiges Gesamtgewicht:	
Radstand:	
Anzahl Achsen:	2
Zylinder:	4
Schadstoffklasse:	Euro 6
Anzahl Türen:	4
Anzahl Sitze:	5
Getriebe:	Schaltgetriebe 6-Gang
Polsterart:	Stoff
Interieurfarbe:	Schwarz
Anzahl vorhandene Schlüssel:	2

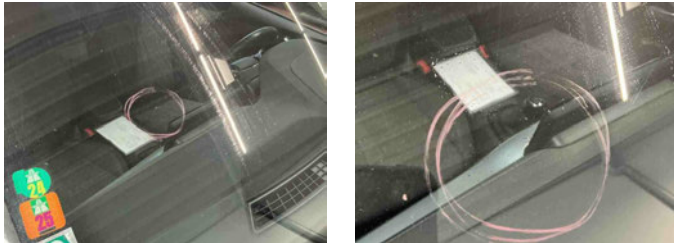
1 - Windschutzscheibe - Riss - Ersetzen

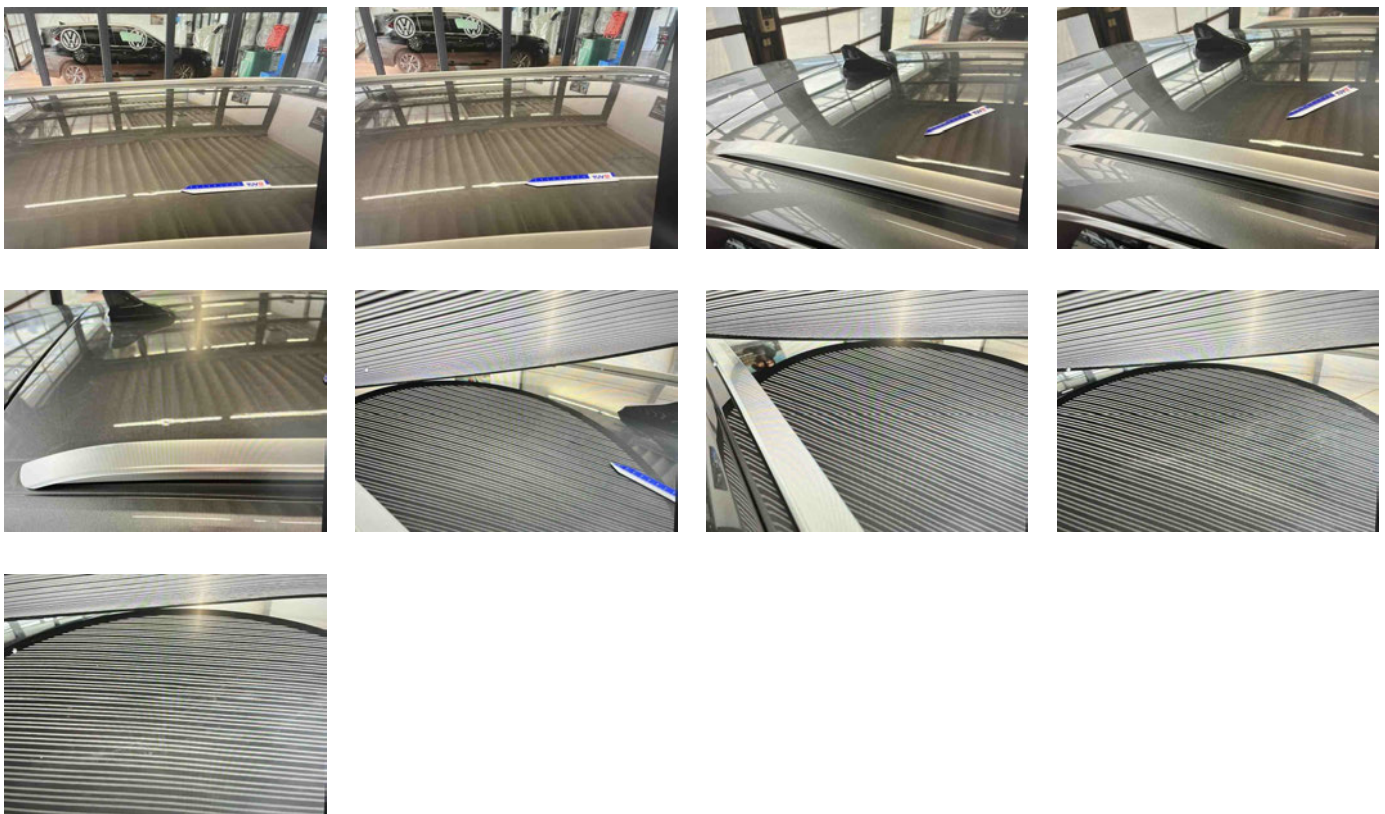
2 - Karosserie - Hagelschaden - Pauschalbetrag

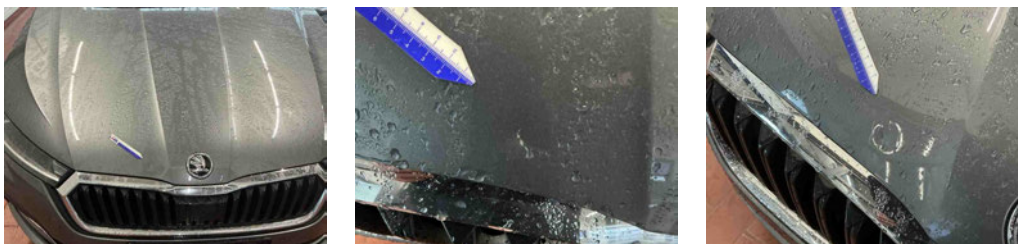
3 - Motorhaube - Steinschlag - Instandsetzen + lackieren
