# Volkswagen ID.4 '21 BEV

## Voertuiginformatie

## Samenvatting schade

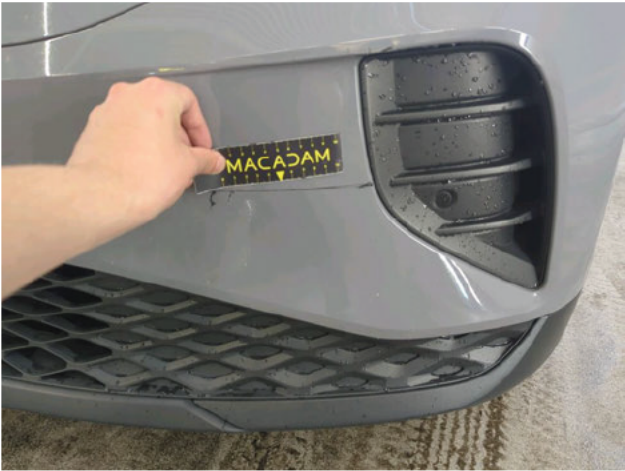
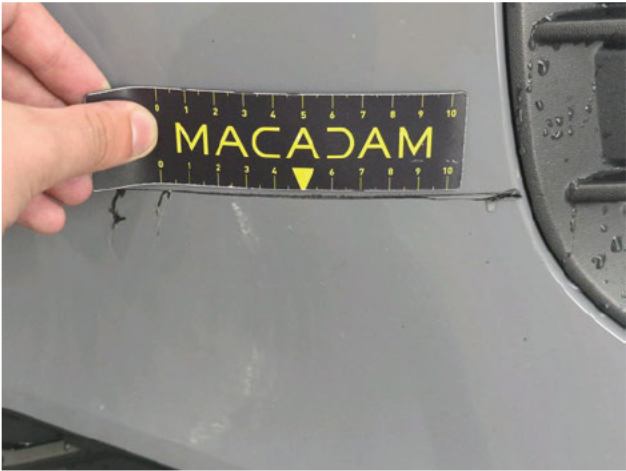
| Schade | |
|---|---|
| <p><b>Bumper V</b><br/> Kras(sen)<br/> Herstellen en spuiten (compleet)<br/> Voorzijde</p> | |

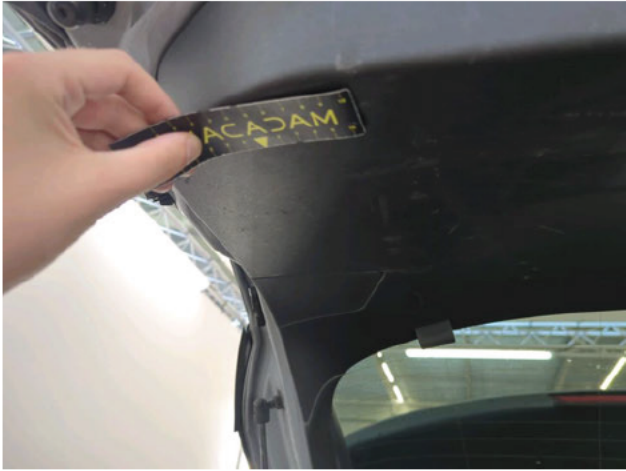
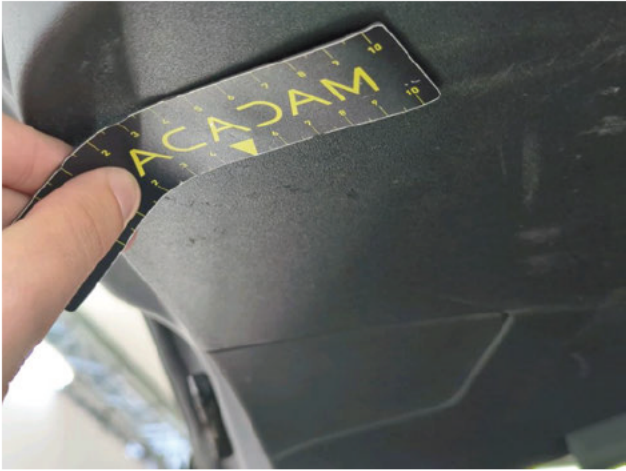
| Schade | |
|---|---|
| <p><b>Kofferklep bekleding</b><br/> Kras(sen)<br/> Smartrepair<br/> Achterzijde</p> | |

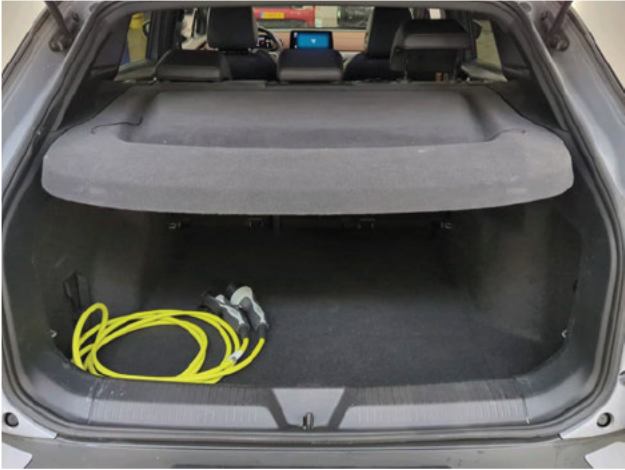
| Schade | |
|---|---|
| <p><b>Laadkabel EV (normaal)</b><br/> Ontbreekt<br/> Vervangen<br/> Achterzijde</p> | |

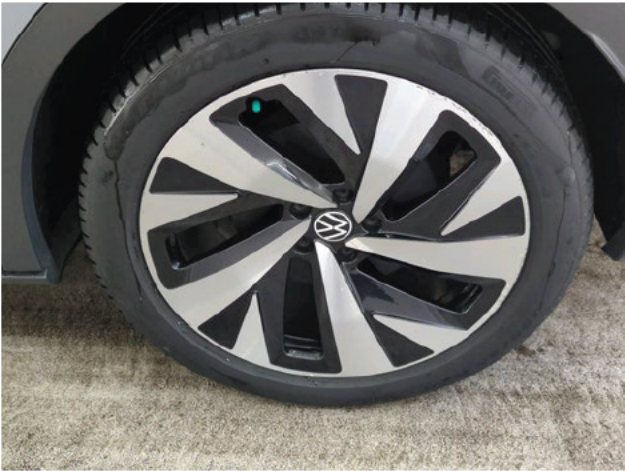
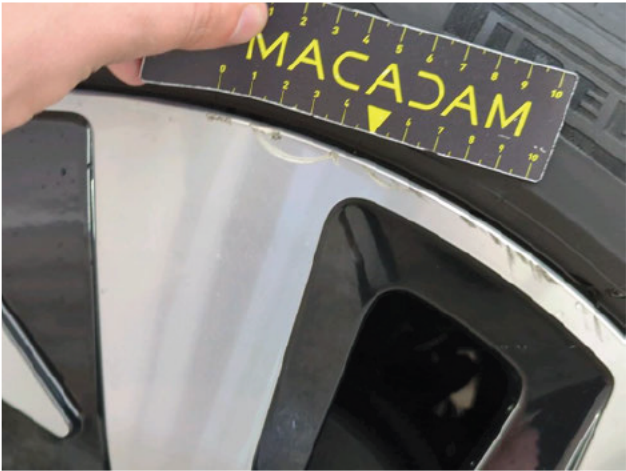
| Schade | |
|---|---|
| <p><b>Velg A L alu</b><br/> Kras(sen)<br/> Herstellen en spuiten (compleet)<br/> Links</p> | |

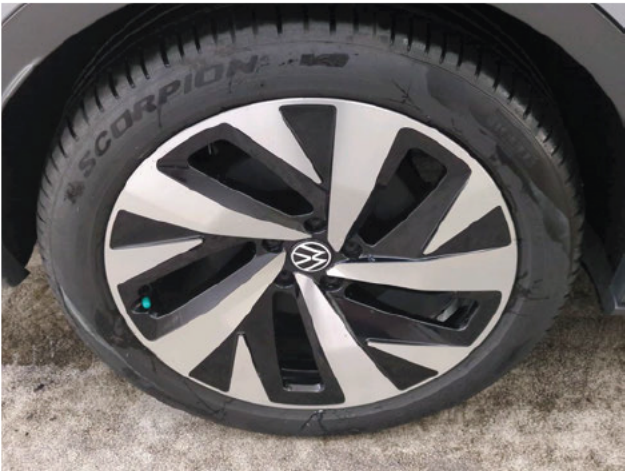
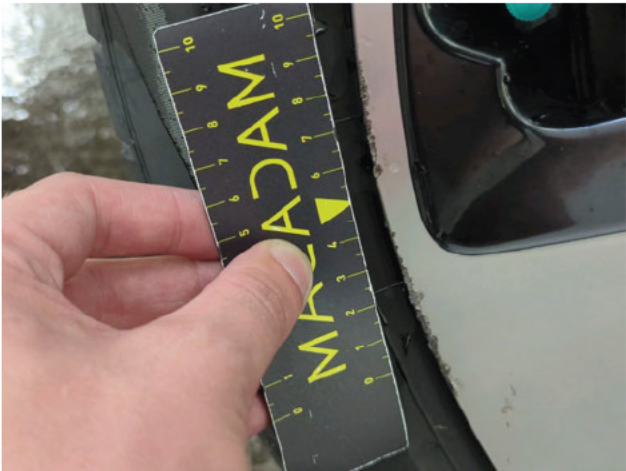
| Schade | |
|---|---|
| <p><b>Velg A R alu</b><br/> Kras(sen)<br/> Herstellen en spuiten (compleet)<br/> Rechts</p> | |

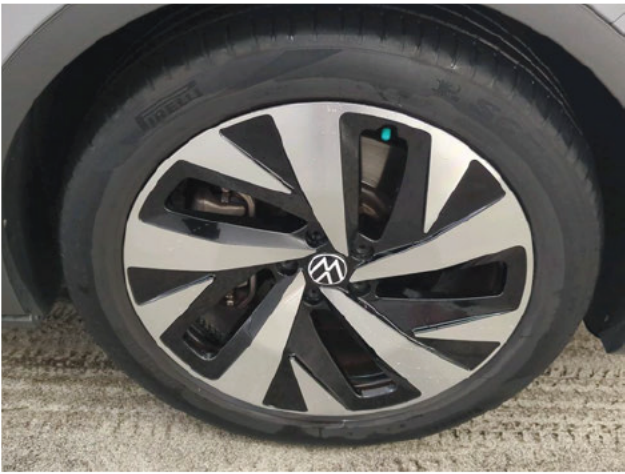
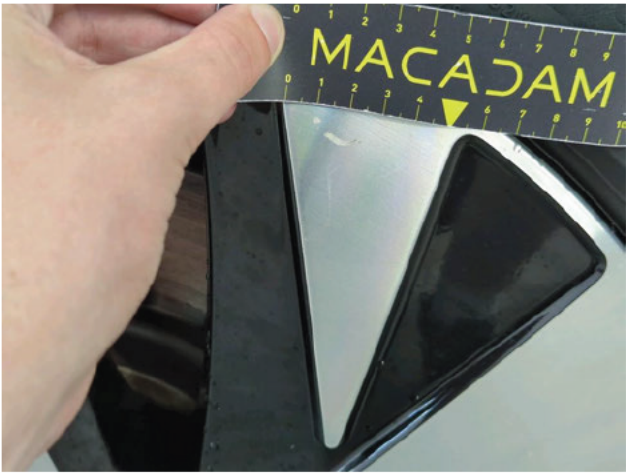
Velg V R alu  
Kras(sen)  
Herstellen en spuiten (compleet)  
Rechts
