Zustandsbericht

Kunde :	Allane SE HCBE	Amtl. Kennzeichen :	L-AW 223E
Berichtsnummer :	0000000925582-DE968		
Referenznummer:	31179193

Kia Sorento (MQ4)(2020->) Platinum 4WD Plug-In Hybrid

Fahrzeug-Ident.-Nr.:	KNARM81HDP5171298	Laufleistung abgelesen:	58561 km
Erstzulassung / Baujahr:	28.04.2023 / 2023	Besichtigungsdatum/-ort:	16.06.2026 11:49 04451 Borsdorf
Fahrzeugart:	SUV	Aufbauart:	Kombilimousine
Kraftstoff:	Hybr.B/E ext. aufl.	Getriebe Art:	Automatik
Navi.-Datenträger:	Festplattenlaufwerk	Hubraum / Leistung:	1598 ccm / 132 kW (179 PS)
Antriebsart:	Allrad	Lackfarbe:	-
Lackart:	Metallic	Türen / Sitzplätze:	5 / 5
Anzahl Schlüssel:	2	Nächste HU / AU:	04.2026 / 04.2026
Polster Art:	Leder	Serviceheft verfügbar:	Ja
Farbe Innenausstattung:	Schwarz	Serviceheft gepflegt:	Ja
Raucherfahrzeug:	Nein	Letzter Service km / am:	45819 / 16.10.2025
Fahrzeug fahrbereit:	Ja	Vorgelegte Fahrzeug-	
Zustand aussen:	2 - Gut	Unterlagen:	ZB I (Fzg.Schein)
		Zustand innen:	2 - Gut

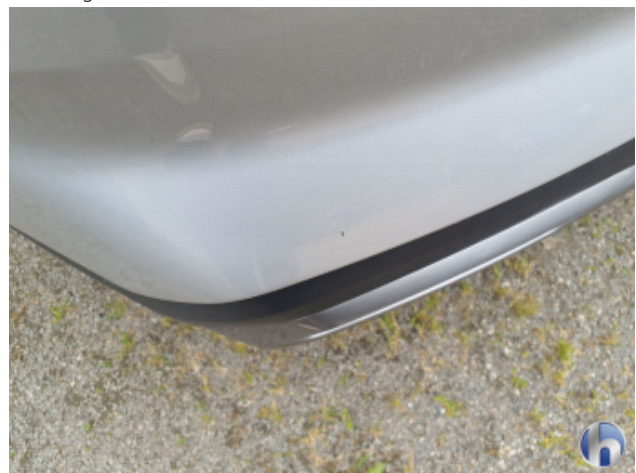
1. Stoßfänger Hinten
Gebrauchsspuren - Ohne Reparatur

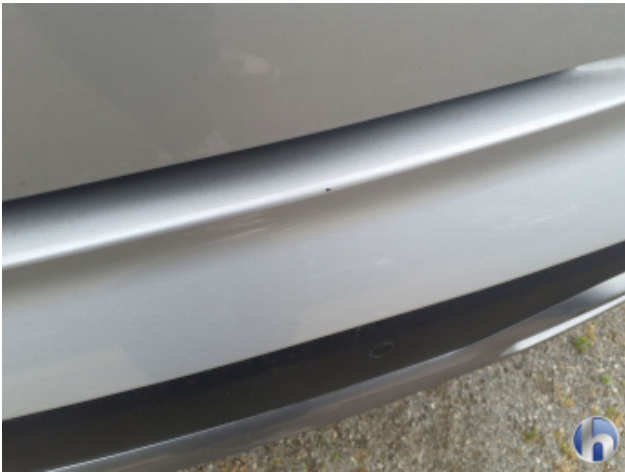
1. Stoßfänger Hinten
Gebrauchsspuren - Ohne Reparatur

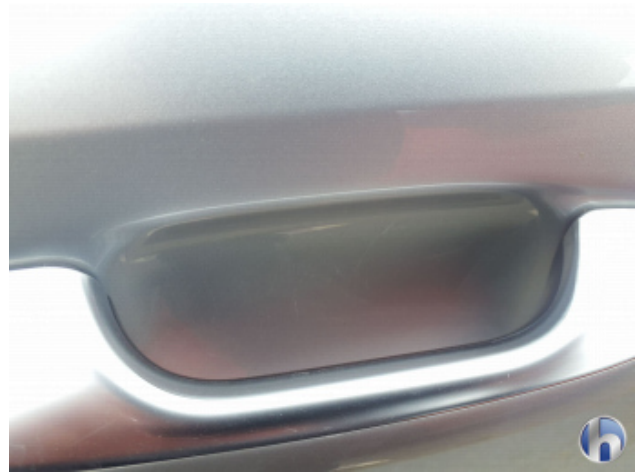
2. Tür Hinten - Rechts
Gebrauchsspuren - Ohne Reparatur

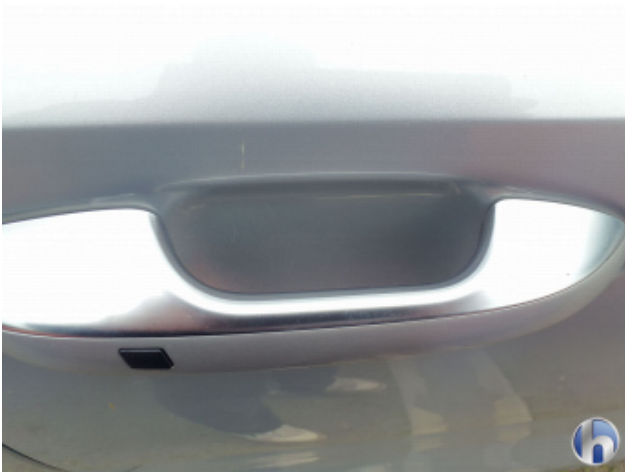
3. Tür Vorne - Rechts
Gebrauchsspuren - Ohne Reparatur

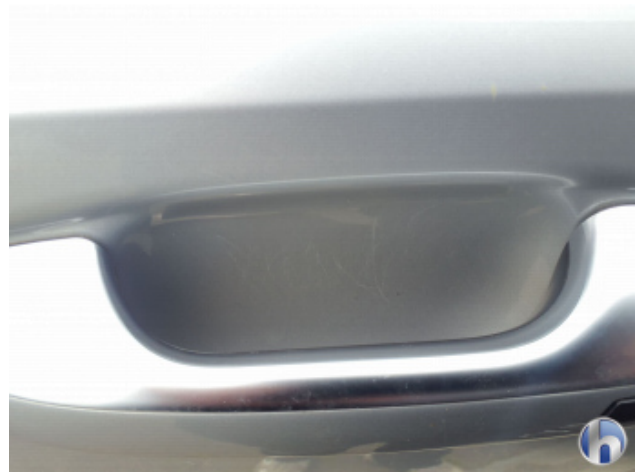
4. Tür Vorne - Links
Kratzer - Smart Repair

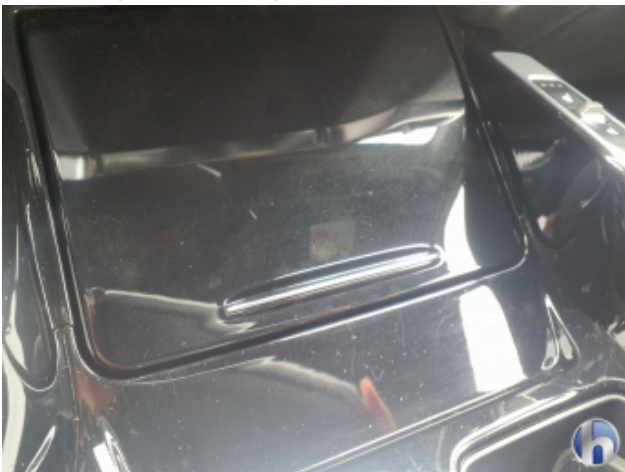
5. Mittelkonsole Innenraum vorne mitte
Kratzer - Smart Repair
