## Zustandsbericht

| Berichtsnummer : | 0000000924727-DE968 | | |

#### Kia EV6 (CV)(2021->) GT-Line 2WD

| Fahrzeug-Ident.-Nr.: | KNAC481AFN5043625 | Laufleistung abgelesen: | 78581 km |

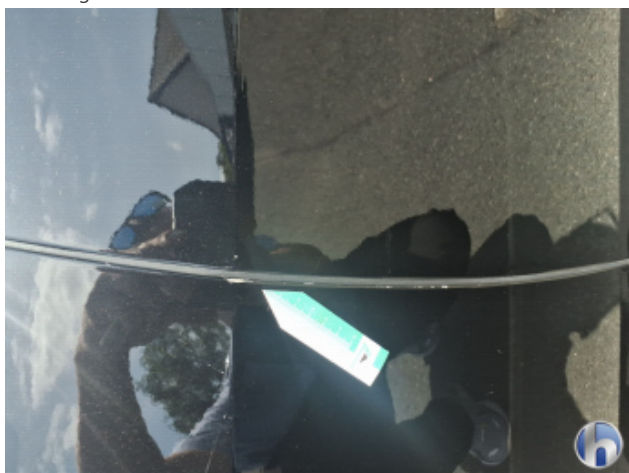
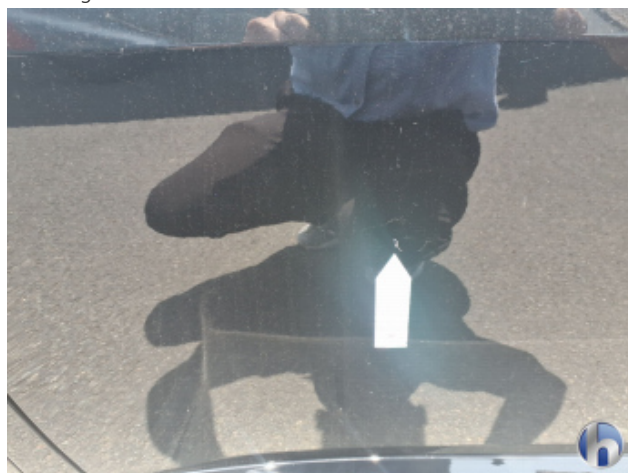
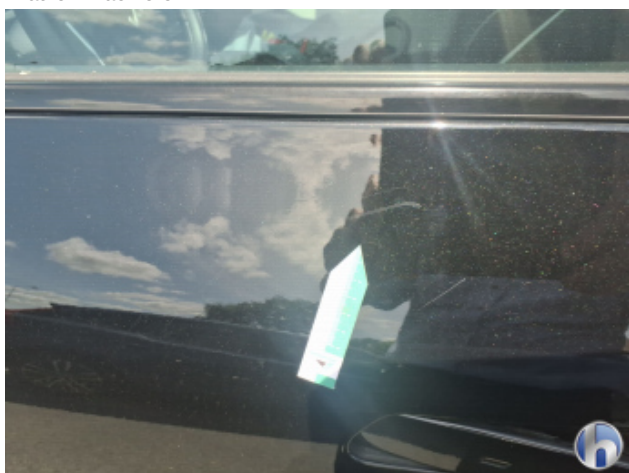
| | Bauteil | Schaden | Rep.-Art |
|---|---|---|---|
| 1. | Tür Vorne - Links | Kratzer | Lackieren |

1. Tür Vorne - Links  
Kratzer - Lackieren

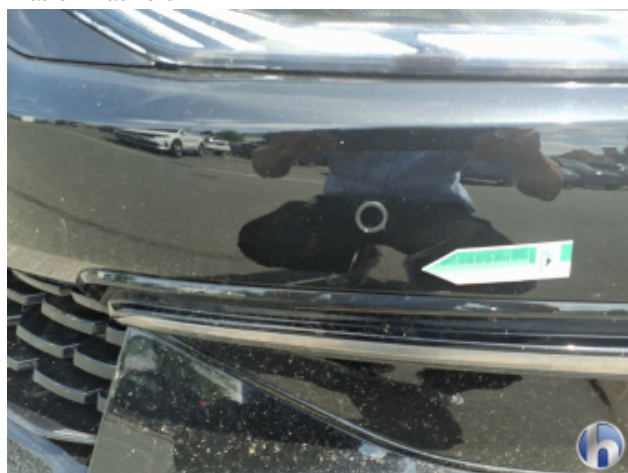
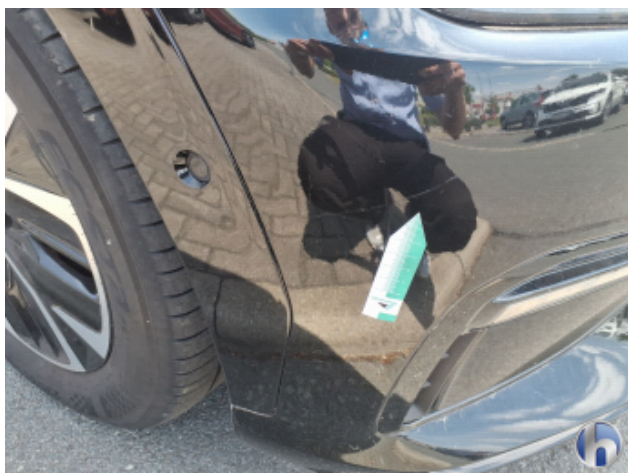
| | Bauteil | Schaden | Rep.-Art |
|---|---|---|---|
| 2. | Stoßfänger Vorne | Kratzer | Lackieren |

2. Stoßfänger Vorne  
Kratzer - Lackieren

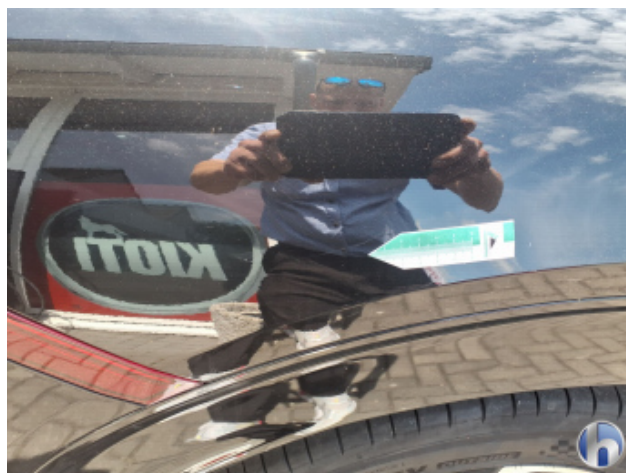
| | Bauteil | Schaden | Rep.-Art |
|---|---|---|---|
| 3. | Seitenwand - Hinten - Rechts | Oberflächenkratzer | Auslegen / Polieren |

3. Seitenwand - Hinten - Rechts  
Oberflächenkratzer - Auslegen / Polieren

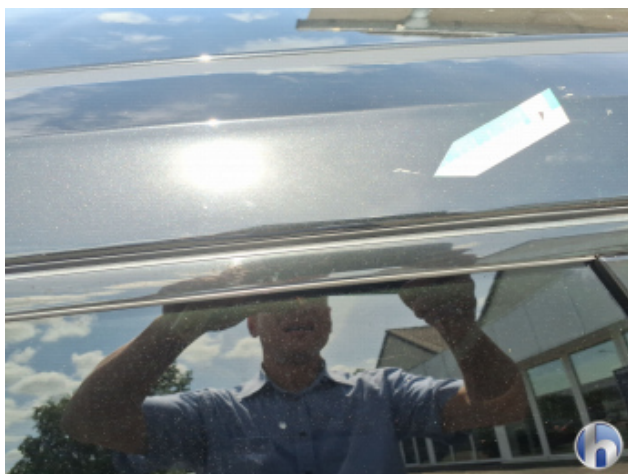
| | Bauteil | Schaden | Rep.-Art |
|---|---|---|---|
| 4. | Dach | Gebrauchsspuren | Ohne Reparatur |

4. Dach  
Gebrauchsspuren - Ohne Reparatur

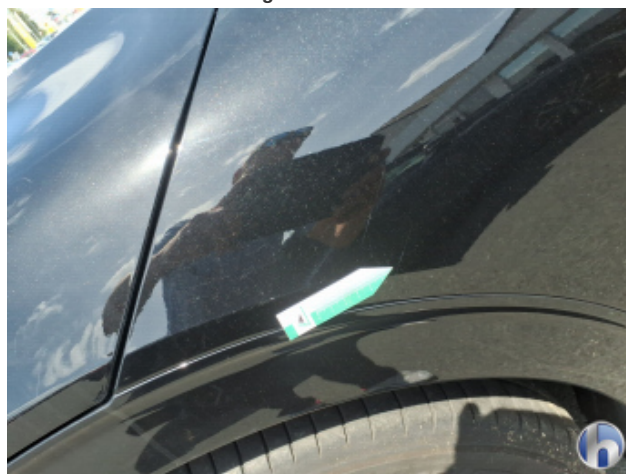
| | Bauteil | Schaden | Rep.-Art |
|---|---|---|---|
| 5. | Kotflügel Vorne - Links | Kratzer | Smart Repair |

5. Kotflügel Vorne - Links  
Kratzer - Smart Repair

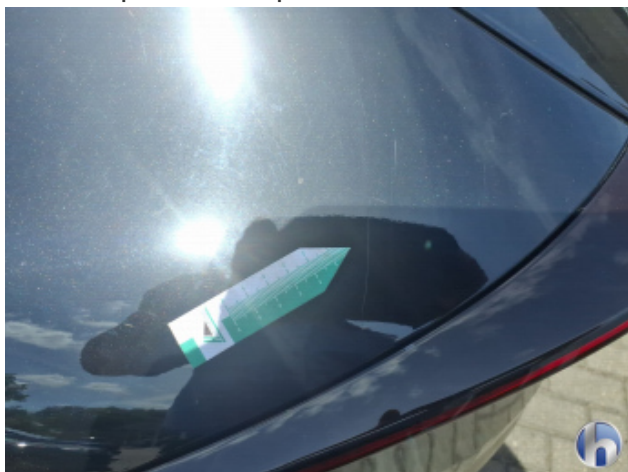
| | Bauteil | Schaden | Rep.-Art |
|---|---|---|---|
| 6. | Seitenwand - Hinten - Links | Kratzer | Lackieren |

6. Seitenwand - Hinten - Links  
Kratzer - Lackieren

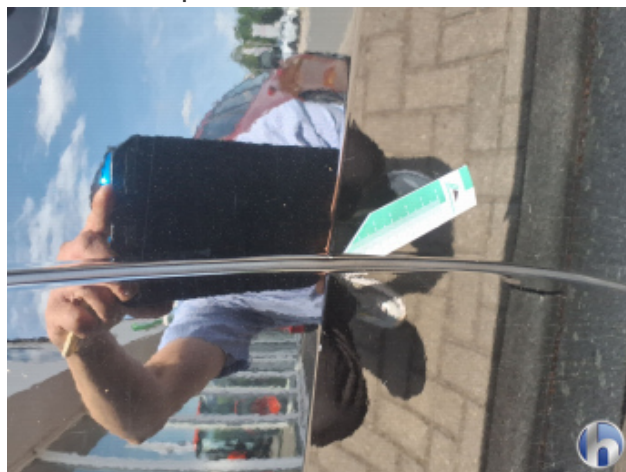
| | Bauteil | Schaden | Rep.-Art |
|---|---|---|---|
| 7. | Tür Vorne - Rechts | Gebrauchsspuren | Ohne Reparatur |

7. Tür Vorne - Rechts  
Gebrauchsspuren - Ohne Reparatur

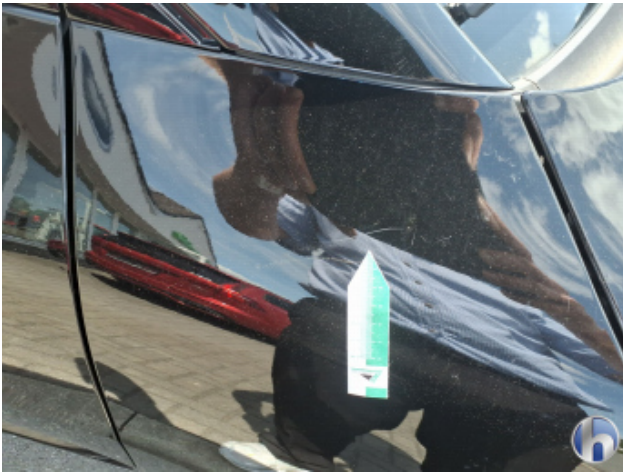
| | Bauteil | Schaden | Rep.-Art |
|---|---|---|---|
| 8. | Kotflügel Vorne - Rechts | Kratzer | Lackieren |

8. Kotflügel Vorne - Rechts  
**Kratzer - Lackieren**

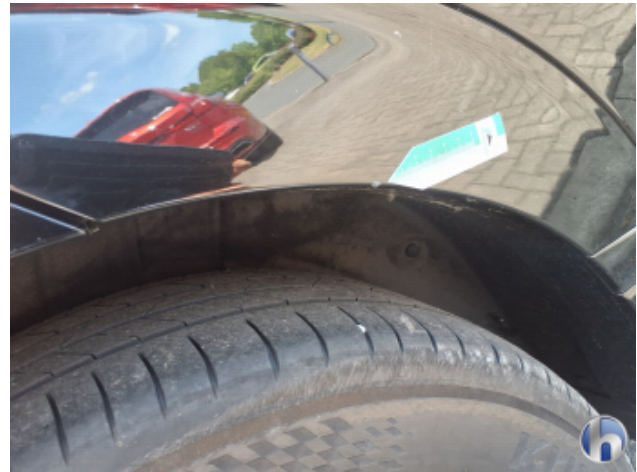
| | Bauteil | Schaden | Rep.-Art |
|---|---|---|---|
| 9. | Tür Hinten - Rechts | Gebrauchsspuren | Ohne Reparatur |

9. Tür Hinten - Rechts  
**Gebrauchsspuren - Ohne Reparatur**

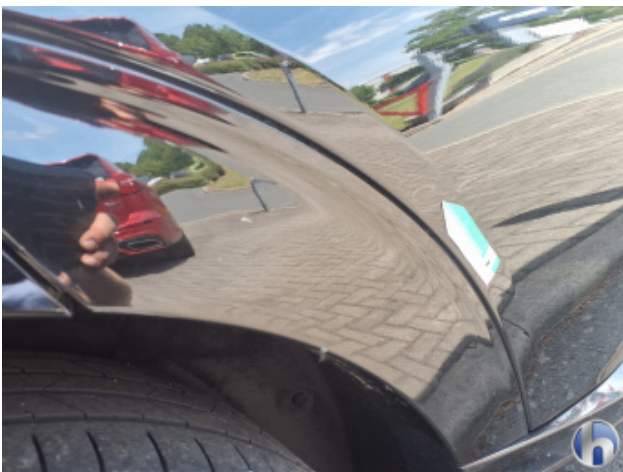
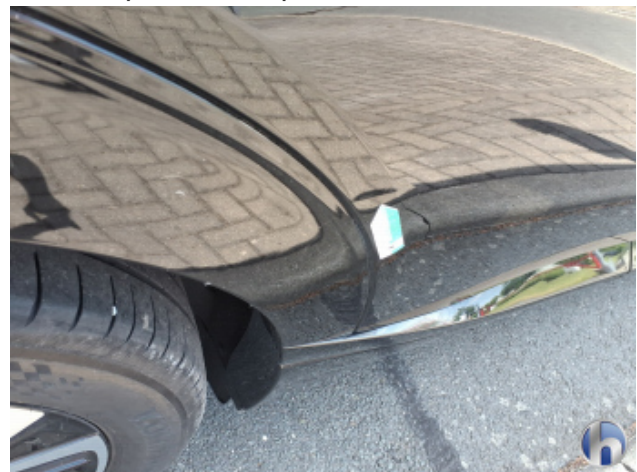
| | Bauteil | Schaden | Rep.-Art |
|---|---|---|---|
| 10. | Tür Hinten - Rechts | Verdellt | Sanft Instandsetzen |

10. Tür Hinten - Rechts  
**Verdellt - Sanft Instandsetzen**

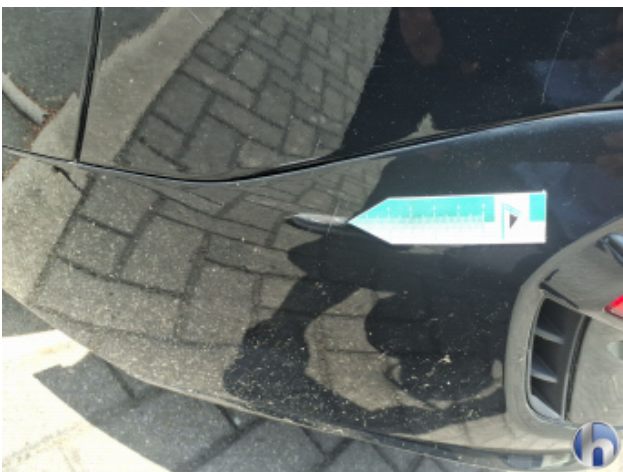
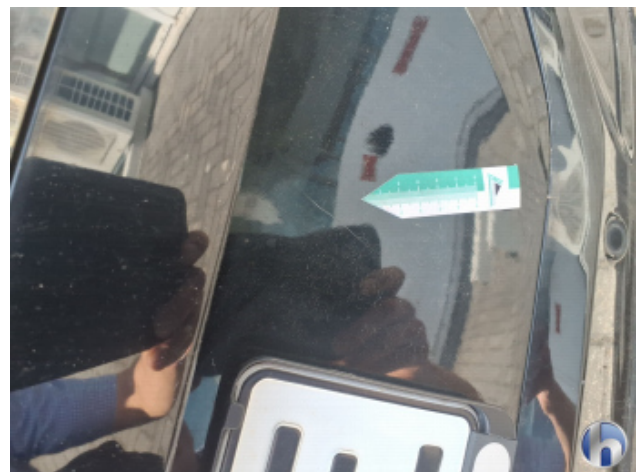
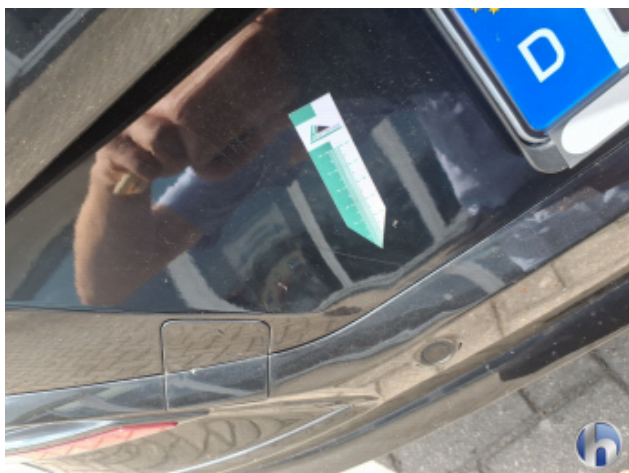
| | Bauteil | Schaden | Rep.-Art |
|---|---|---|---|
| 11. | Stoßfänger Hinten | Kratzer | Lackieren |

11. Stoßfänger Hinten  
**Kratzer - Lackieren**

11. Stoßfänger Hinten  
Kratzer - Lackieren

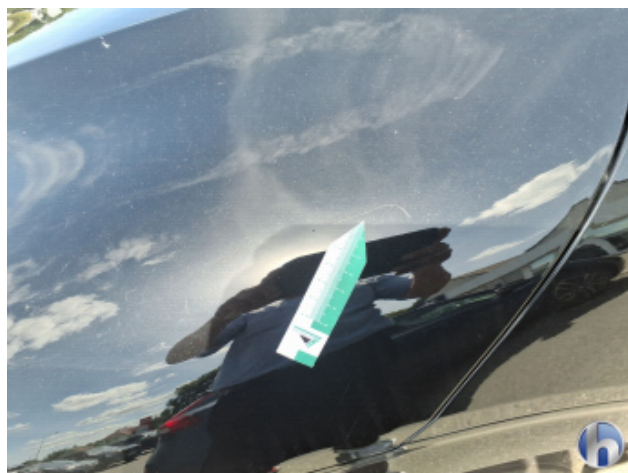
| | Bauteil | Schaden | Rep.-Art |
|---|---|---|---|
| 12. | Motorhaube | Kratzer | Lackieren |

12. Motorhaube  
Kratzer - Lackieren

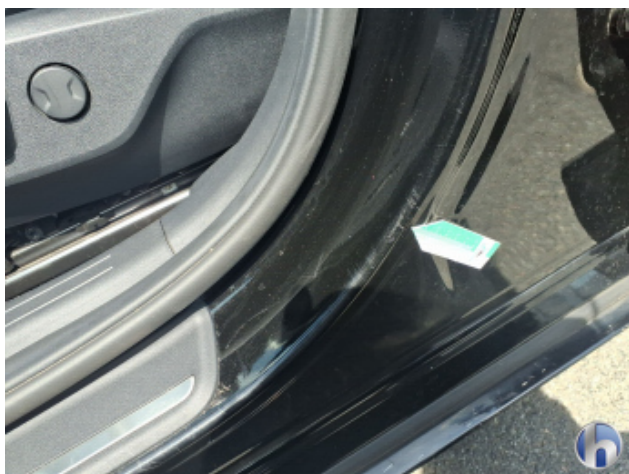
| | Bauteil | Schaden | Rep.-Art |
|---|---|---|---|
| 13. | Türeinstieg Vorne - Links | Kratzer | Smart Repair |

13. Türeinstieg Vorne - Links  
Kratzer - Smart Repair
