Informazioni Veicolo

Marca:	Lynk & Co	Targa:	
Cambio:		Colore esterno:	Nero
Modello:	01	N. Telaio:	L6TCX2E72ME005527
Carburante:	Ibrido plug-in	Potenza:	
Versione:		Data di immatricolazione:	08/11/2021
Chilometraggio:	34795 km	Numero di porte:	5

Riepilogo dei danni

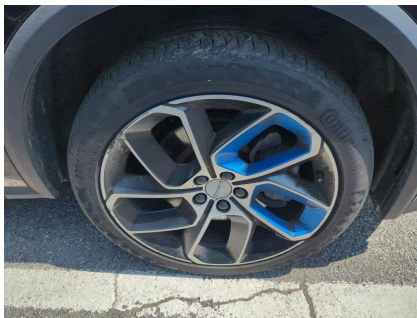
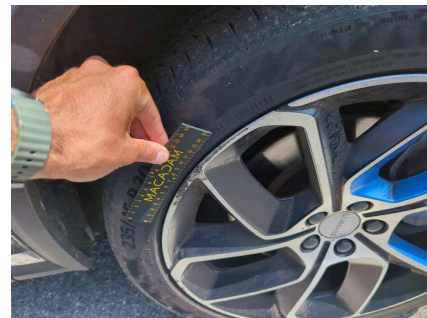
Cerchio lega bicolore / policromo ant. Dx

Graffiature

Ruote

Riparare / sostituire (somma forfettaria)

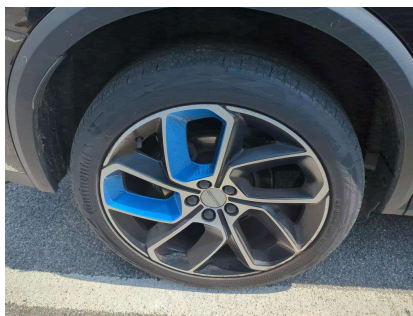
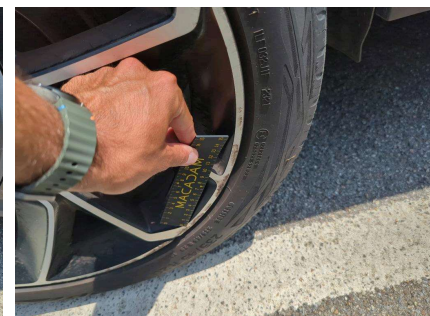
Cerchio lega bicolore / policromo post. Dx

Graffiature

Ruote

Riparare / sostituire (somma forfettaria)

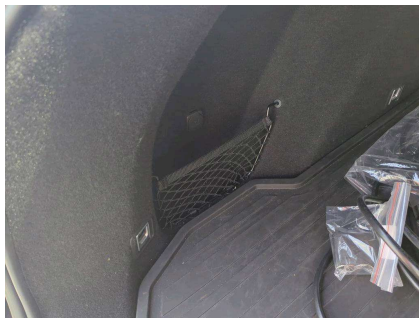
Kit di riparazione pneumatici

Mancanza

Dietro/posteriore

Riparare / sostituire (somma forfettaria)

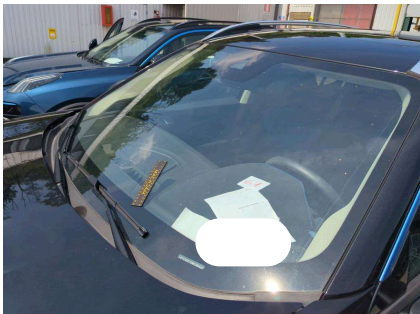
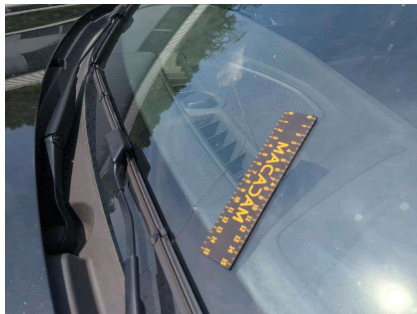
Parabrezza

Rotto

Davanti

Sostituire

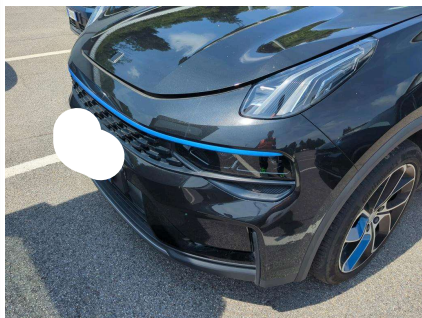
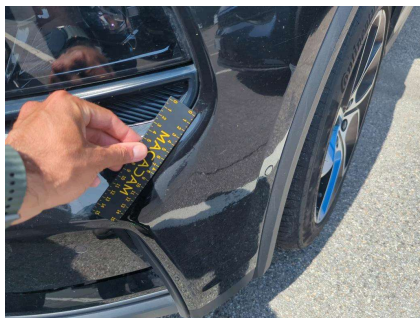
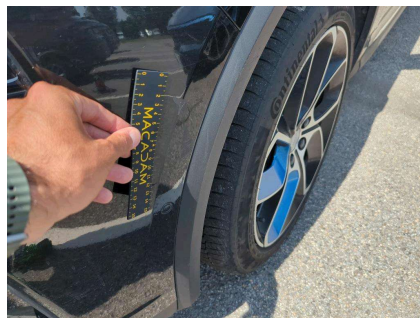
Paraurti ant.

Graffiature

Davanti

Verniciatura
