# Zustandsbericht

| Hersteller / Modell | Tesla Model Y Long Range Dual Motor AWD | | |
| Kennzeichen | | Fahrgestellnummer | XP7YGCEK8PB114851 |

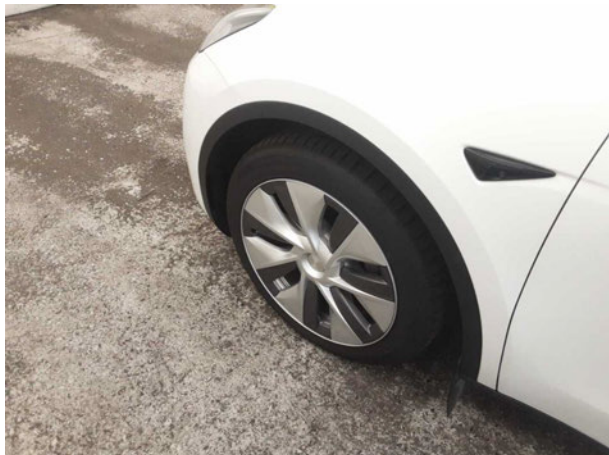
| Nr. | Bauteilgruppe | Beschreibung |
|---|---|---|
| 1 | Rad/Reifen | Leichtmetallfelge vorn links - verkratzt / verschürft - Wertminderung |

**Beschädigung #1:** Rad/Reifen: Leichtmetallfelge vorn links - verkratzt...  
verschürft - Wertminderung

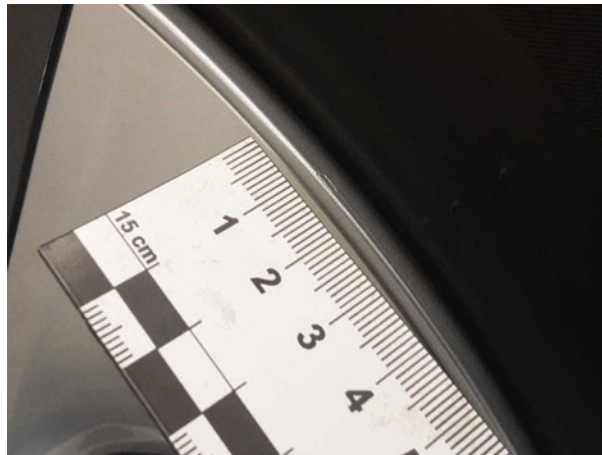
**Beschädigung #1:** Rad/Reifen: Leichtmetallfelge vorn links -  
verkratzt / verschürft - Wertminderung

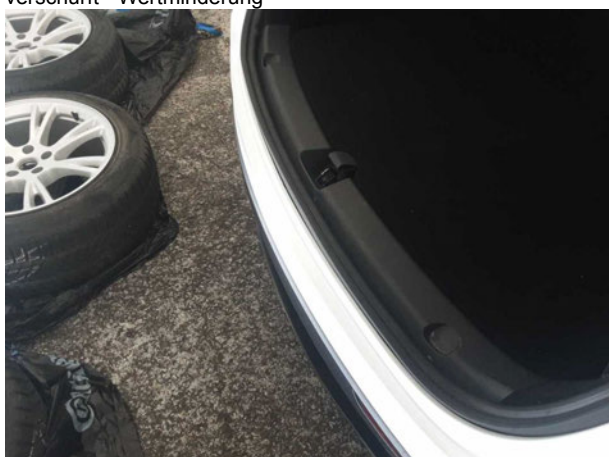
| Nr. | Bauteilgruppe | Beschreibung |
|---|---|---|
| 2 | Verkleidungen/Abdeckungen | Verkleidung Ladekante - verkratzt / verschürft - Smart Repair |

**Beschädigung #2:** Verkleidungen/Abdeckungen: Verkleidung  
Ladekante - verkratzt / verschürft - Smart Repair

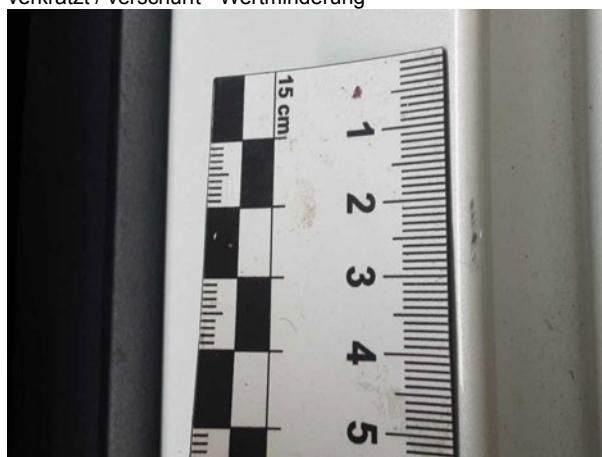
**Beschädigung #2:** Verkleidungen/Abdeckungen: Verkleidung  
Ladekante - verkratzt / verschürft - Smart Repair
