» Übersicht

Auftrags-Nr: 1002433395
Besichtigt am: 12.05.2026 12:11
Berichts-Nr: 10592347
FIN: TMBJJ0NX9PY076173

Fahrzeugkategorie:	Personenkraftwagen
Fahrzeugart:	Kombi
Hersteller:	Skoda
Modell:	Octavia
HSN / TSN:	8004 / AWL
Erstzulassungsdatum:	26.01.2023
Laufleistung:	83.808 km
Nachweis Kilometerstand:	Abgelesen
Farbe:	Brilliant-Silber Metallic
Farbe Dach:	Brilliant-Silber Metallic
Antriebsart:	Frontantrieb
Motorisierung/Kraftstoff:	Diesel
Hubraum:	2.000 ccm
Leistung:	110 kW (150 PS)
Fahrzeuglänge:	
Fahrzeughöhe:	
Fahrzeugbreite:	
Zulässiges Gesamtgewicht:	
Radstand:	
Anzahl Achsen:	2
Zylinder:	4
Schadstoffklasse:	Euro 6
Anzahl Türen:	4
Anzahl Sitze:	5
Getriebe:	Schaltgetriebe 6-Gang
Polsterart:	Stoff
Interieurfarbe:	Schwarz
Anzahl vorhandene Schlüssel:	2

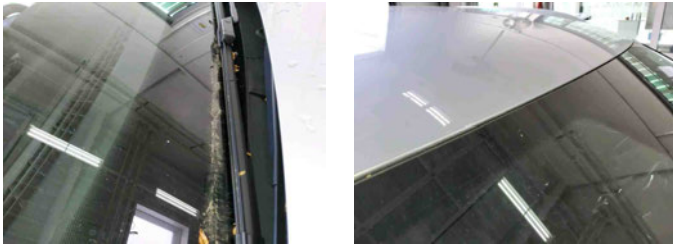
1 - Windschutzscheibe - Steinschlag - Ersetzen

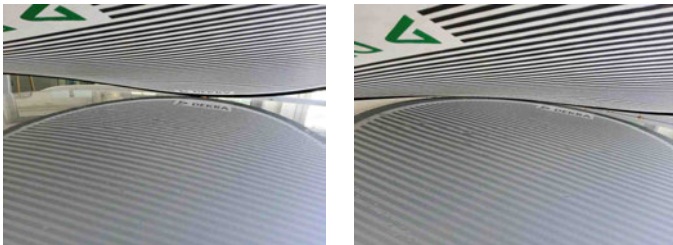
2 - Karosserie - Hagelschaden - Kaltdrücken (Hagel)

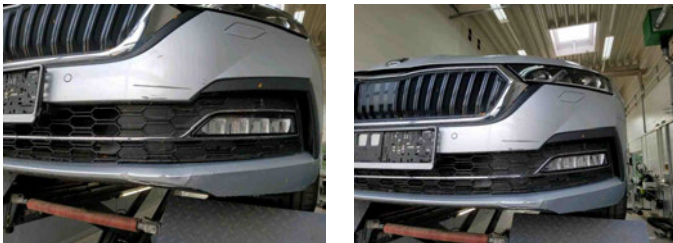
3 - Stoßfänger vorne - Deformiert - Ersetzen

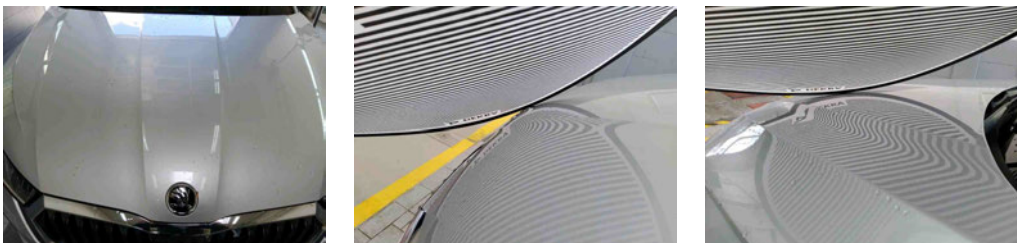
Bauteil	Lack (µm)
Lackschichtdicke Kotflügel vorne links (µm)	113,0
Lackschichtdicke Tür vorne links (µm)	96,0
Lackschichtdicke Tür hinten links (µm)	96,0
Lackschichtdicke Seitenwand hinten links (µm)	88,0
Lackschichtdicke Kofferraumdeckel (µm)	101,0
Lackschichtdicke Seitenwand hinten rechts (µm)	97,0
Lackschichtdicke Tür vorne rechts (µm)	106,0
Lackschichtdicke Tür hinten rechts (µm)	109,0
Lackschichtdicke Kotflügel vorne rechts (µm)	101,0
Lackschichtdicke Motorhaube (µm)	160,0
Lackschichtdicke Dach (µm)	100,0

4 - Motorhaube - Steinschlag - Instandsetzen + lackieren

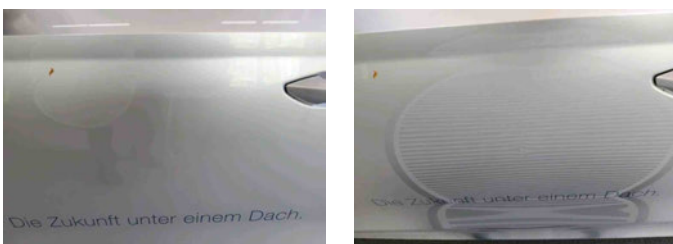
5 - Tür vorne links - Delle(n) und Kratzer - Instandsetzen + lackieren

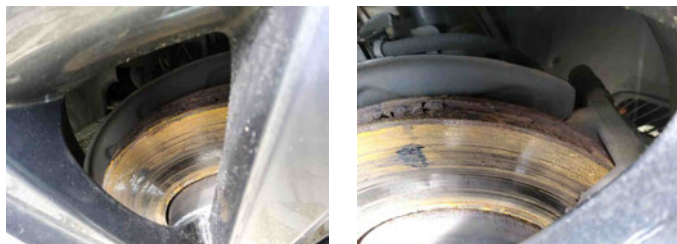
6 - Bremsscheiben vorne - Korrosion - Ersetzen

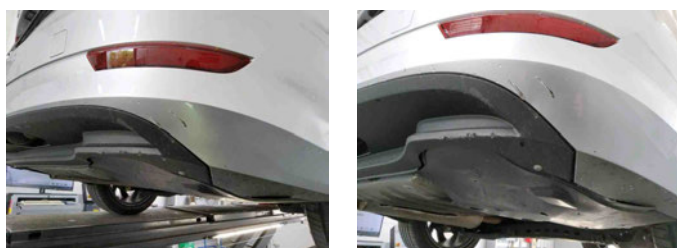
7 - Stoßfänger hinten - Kratzer - Lackieren

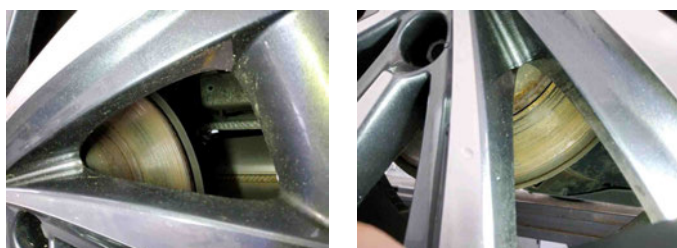
8 - Bremsscheiben hinten - Korrosion - Ersetzen

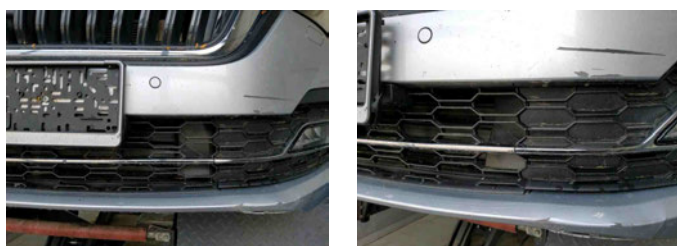
9 - Kühlergrill - Gebrochen - Ersetzen

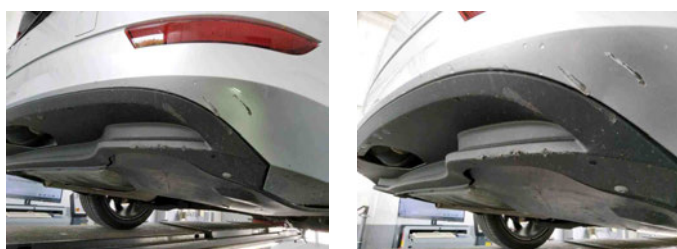
11 - Diffusor - Deformiert - Ersetzen

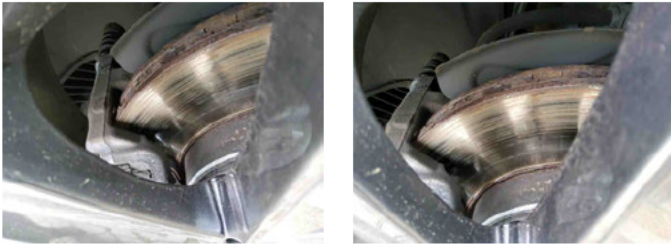
12 - Bremsbeläge vorne - Korrosion - Ersetzen

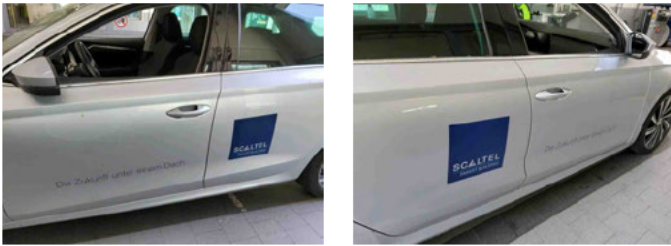
13 - Karosserie - Beklebt / beschriftet - Beschriftung entfernen

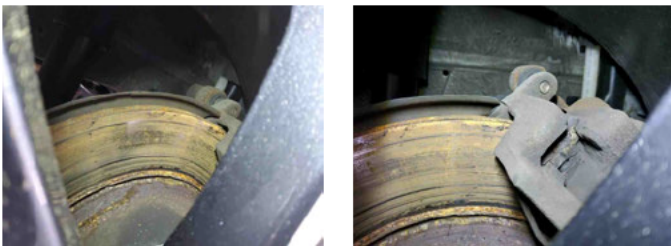
14 - Bremsbeläge hinten - Korrosion - Ersetzen

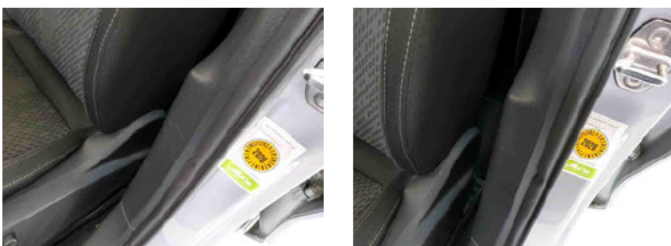
16 - Tüрдichtung vorne links - Gerissen - Ersetzen
