## ***KUNDENMITTEILUNG***

***Fahrgestell-Nr.*** : VXXKUPHNSSP4233934  
***National-/Modellcode*** : 276728 / 1B  
***Amtl. Kennzeichen*** :  
***Erstzulassung*** : 28.09.2023  
***Tachostand*** : 34 375 km abgelesen  
***Alter*** : 28 Monate  
***Lackart/Farbe*** : 2S-UNI / weiß  
***Lackzustand*** : Optisch mittel

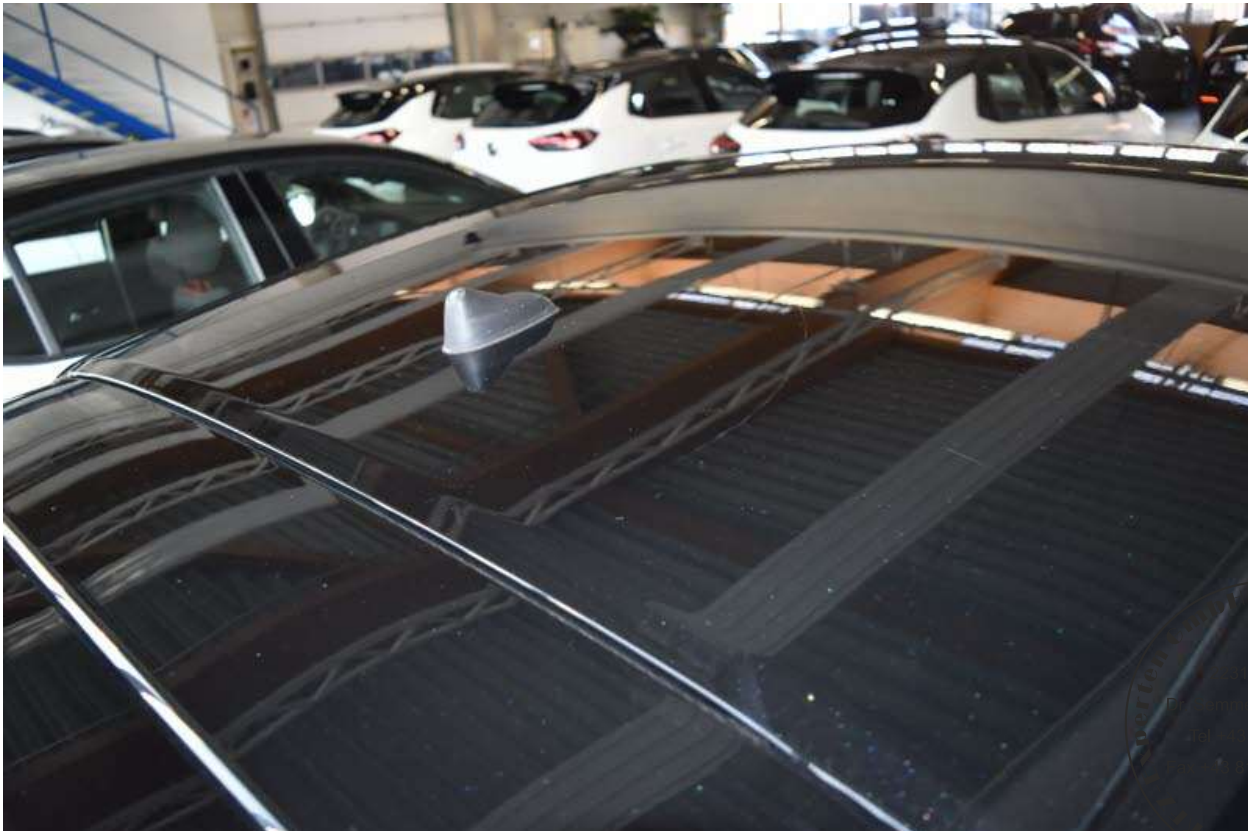
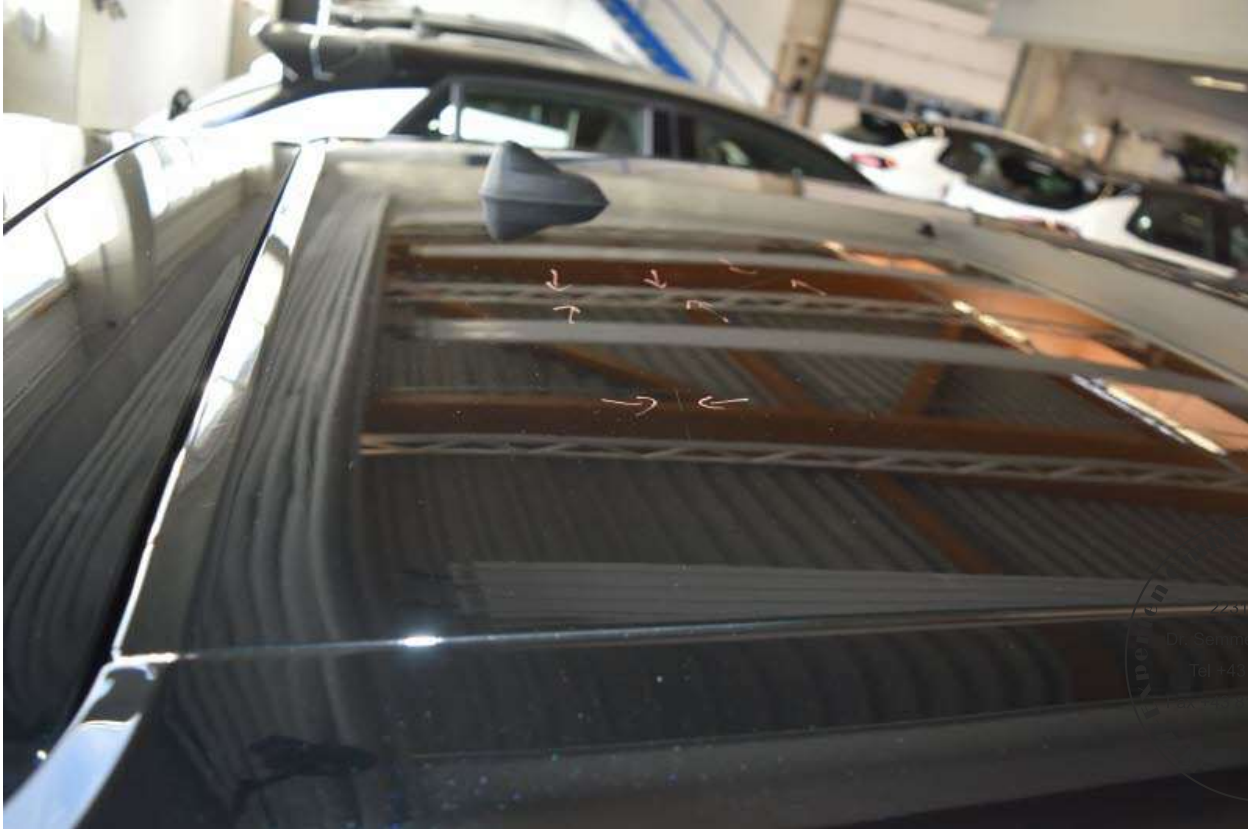
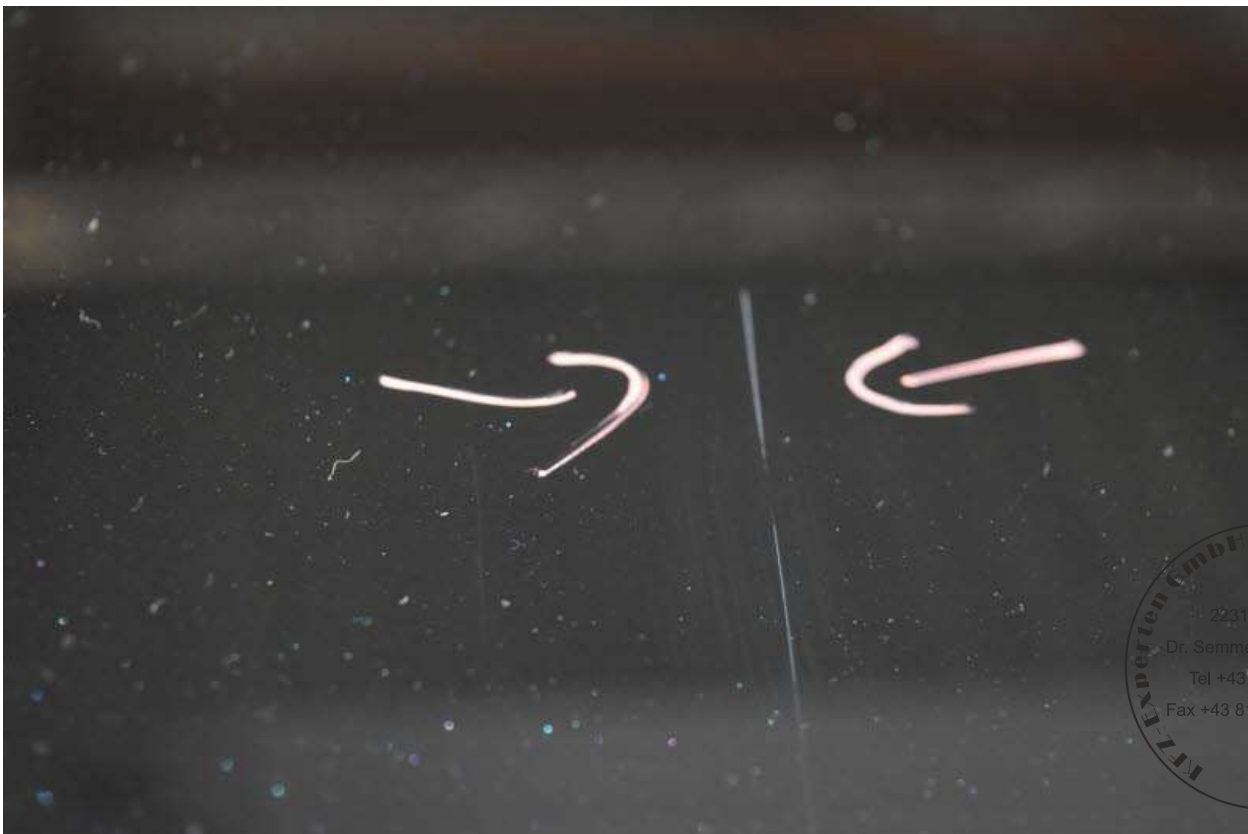
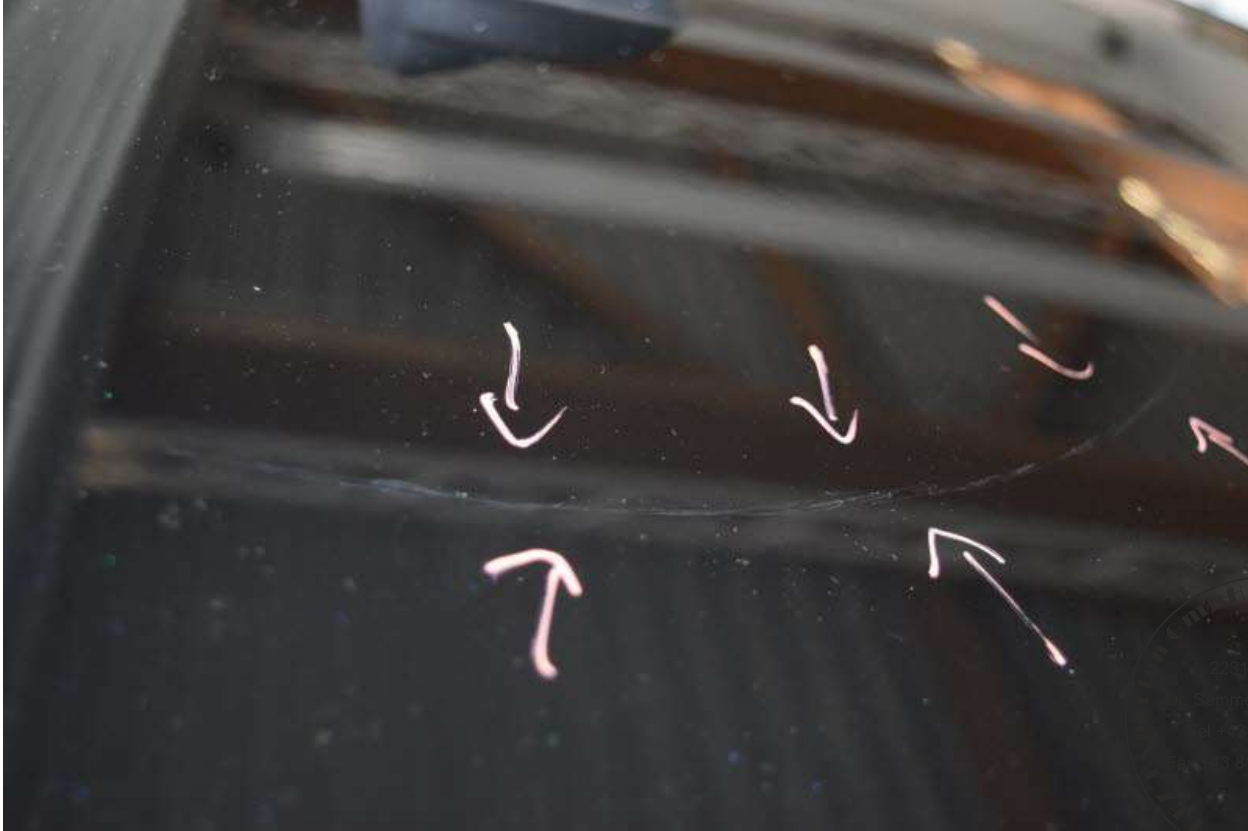
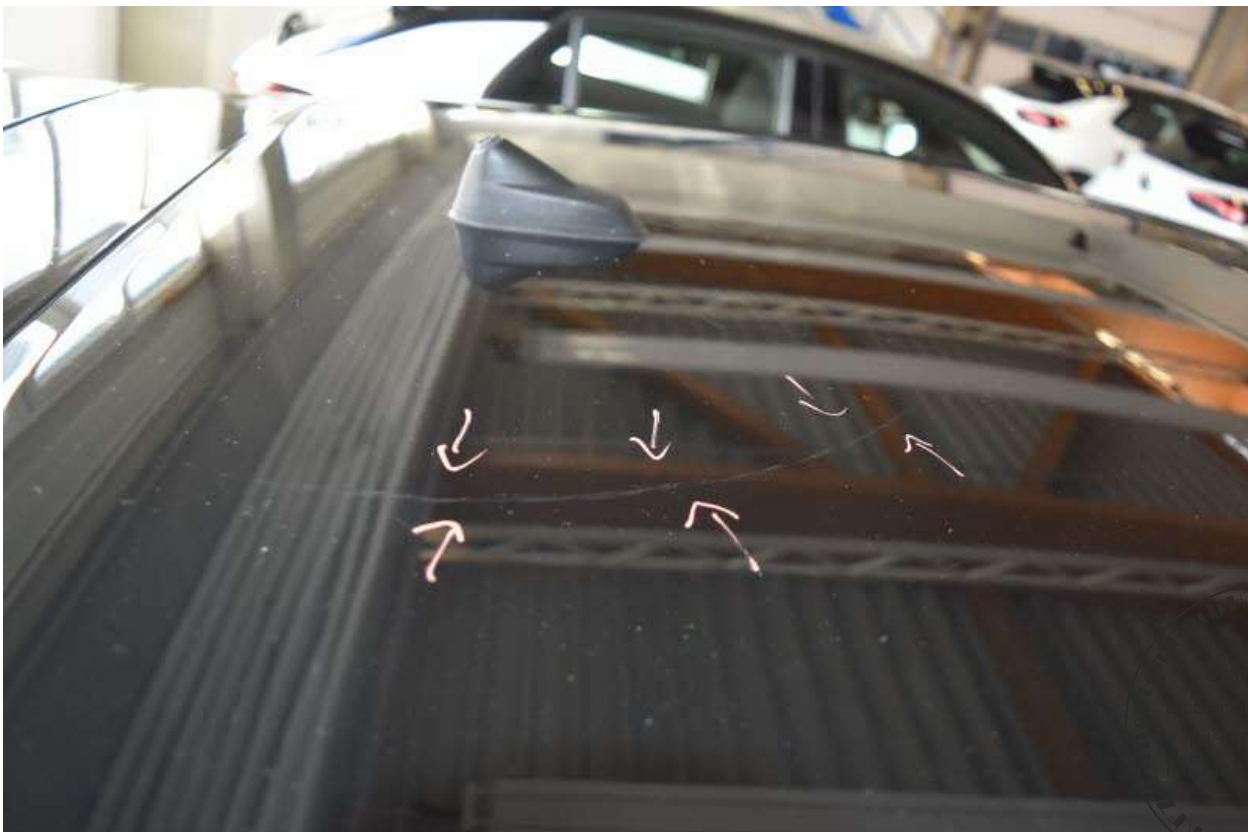
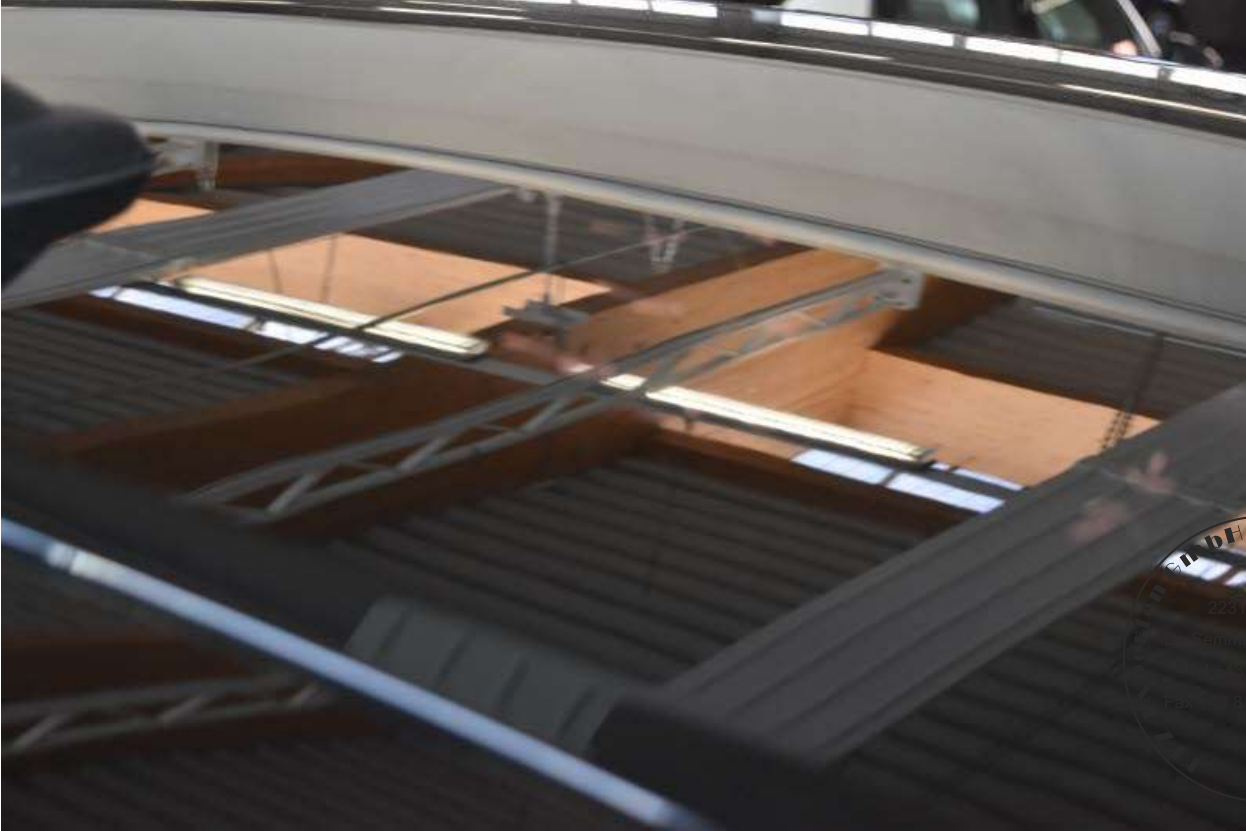
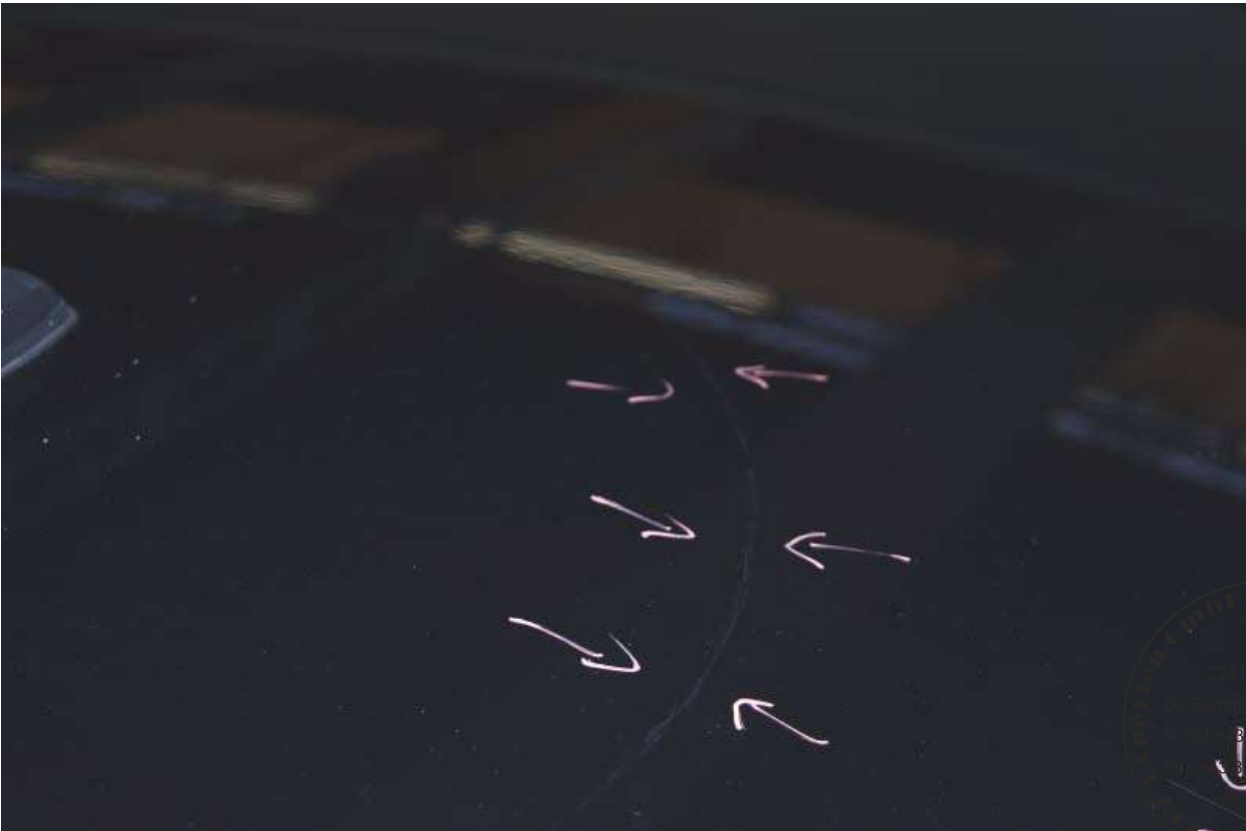
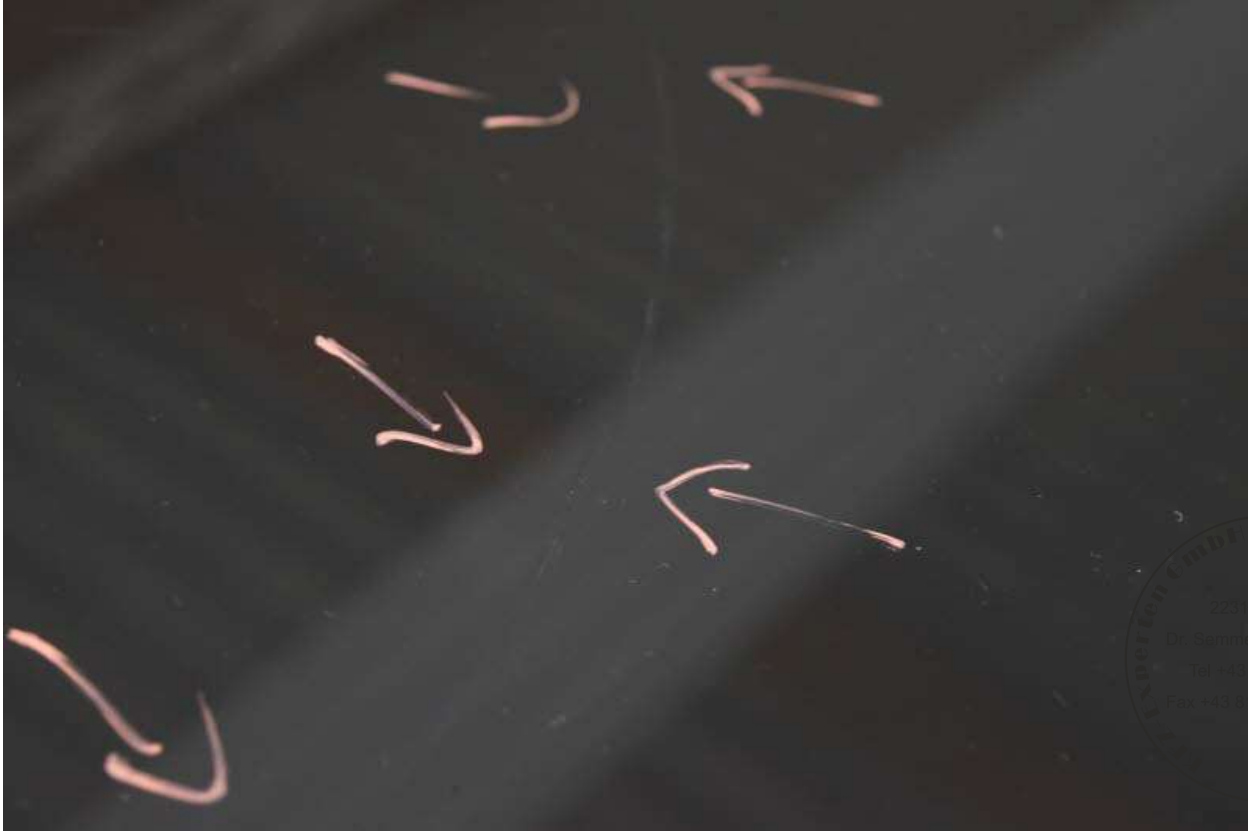
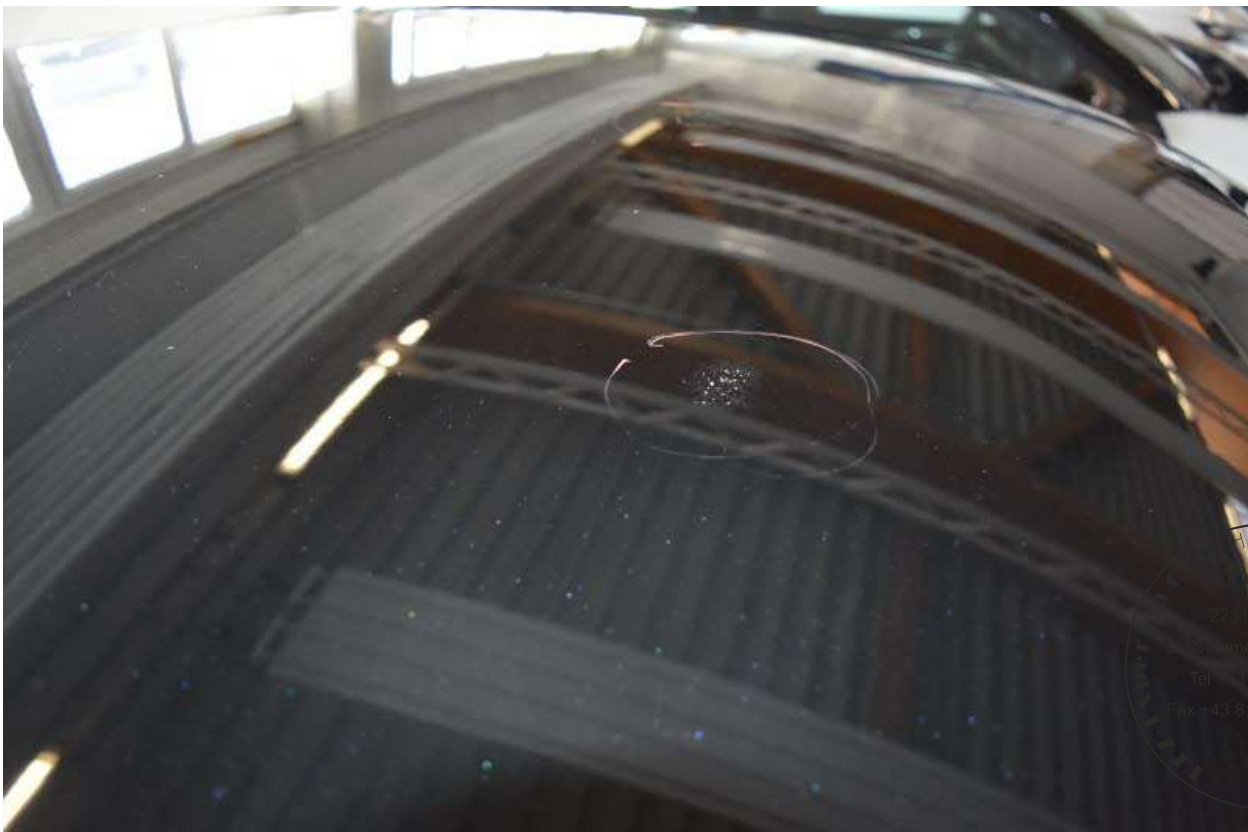
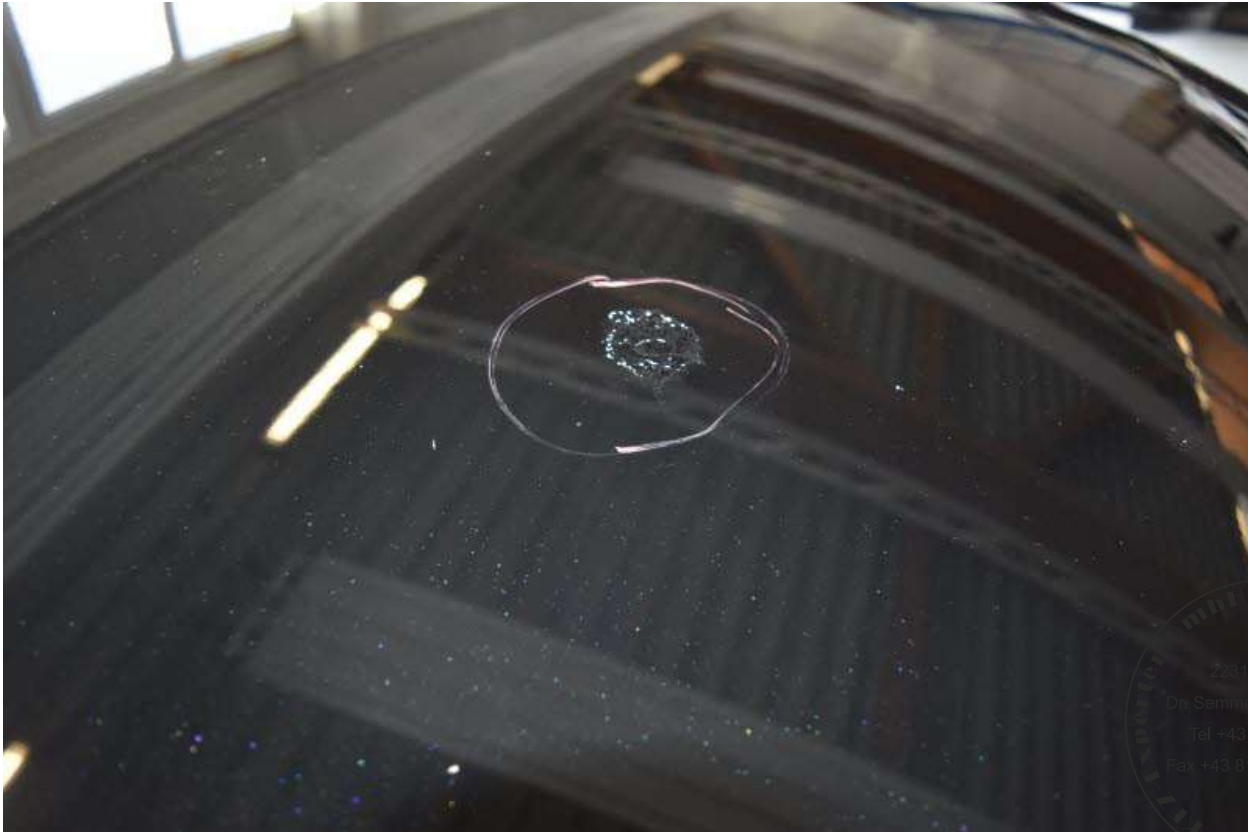
Kratzer und Lackverätzungen am Dach.

Bezeichnung	ArbPos-Nr	AZ LK	AZ-Preis
DACHANTENNE AUS-/EINBAUEN	560B 0910)	4,00 1	39,20
DACHVERKLEIDUNG LOESEN-BEFESTIGEN	9070 0210)	4,00 1	39,20
		<b>8,00</b>	<b>78,40</b>
<b>8,00 AW bei EUR 98,00 pro Stunde (10 AW = 1 Stunde) Lohnklasse 1</b>			<b>78,40</b>

zu lackierender Teil	DVN-Nr	ArbPos-Nr	AZ	AZ-Preis	Lackmat.
DACH REP LACK STUFE III	2351		26,00	254,80	
LACKMATERIAL: 205,98					
VORBEREITUNG ZUR LACKIERUNG			17,00	166,60	
VORBEREITUNG MEHRSCHICHT			1,00	9,80	
REPARATURLACKIERUNG					205,98
MATERIAL-KONSTANTE					56,80
AZT-MATERIAL-INDEX					102,88
MATERIAL-KONSTANTE MEHRSCHICHT					38,30
LACKANMISCHEN MIT MISCHANLAGE			3,00	29,40	
			<b>47,00</b>	<b>460,60</b>	<b>403,96</b>
<b>47,00 AW bei EUR 98,00 pro Stunde (10 AW = 1 Stunde)</b>					<b>460,60</b>
<b>Lackmaterial</b>					<b>403,96</b>
<b>Lackierungskosten gesamt exkl. USt.</b>					<b>864,56</b>

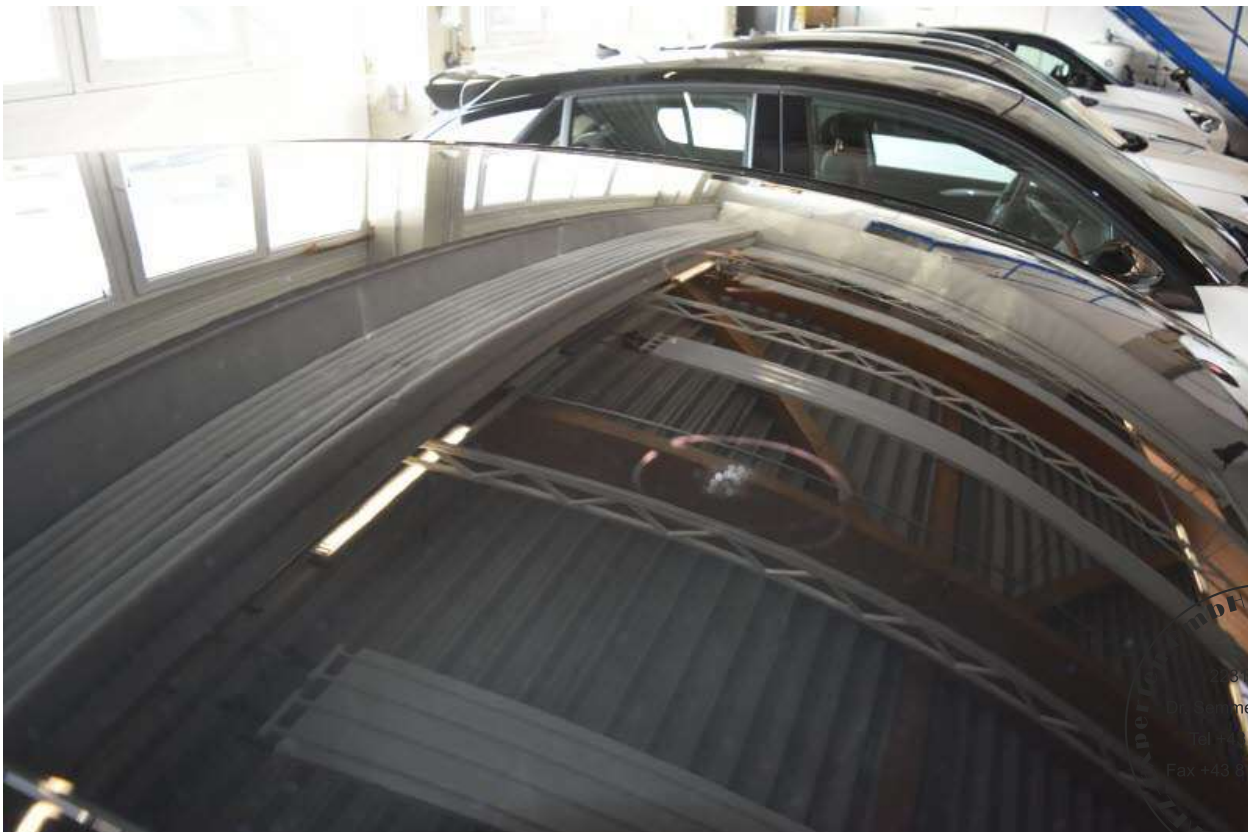
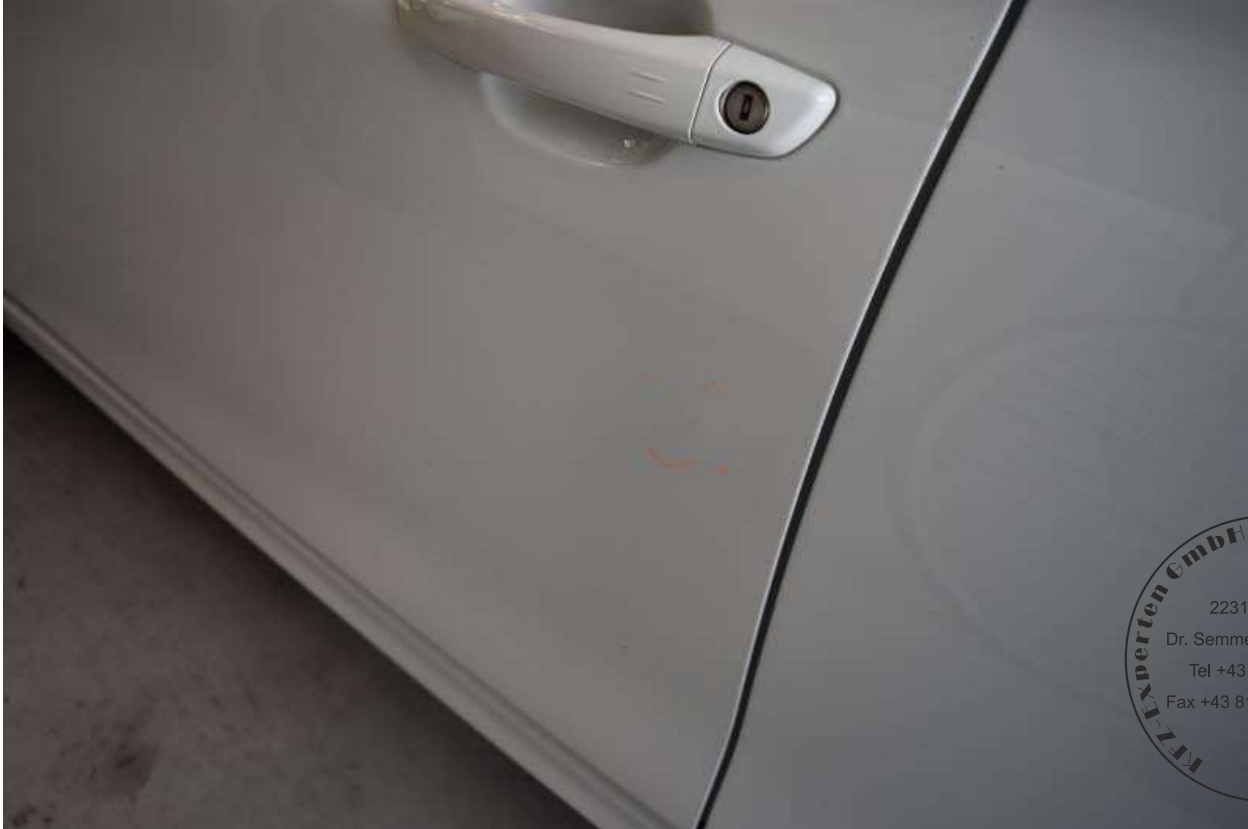
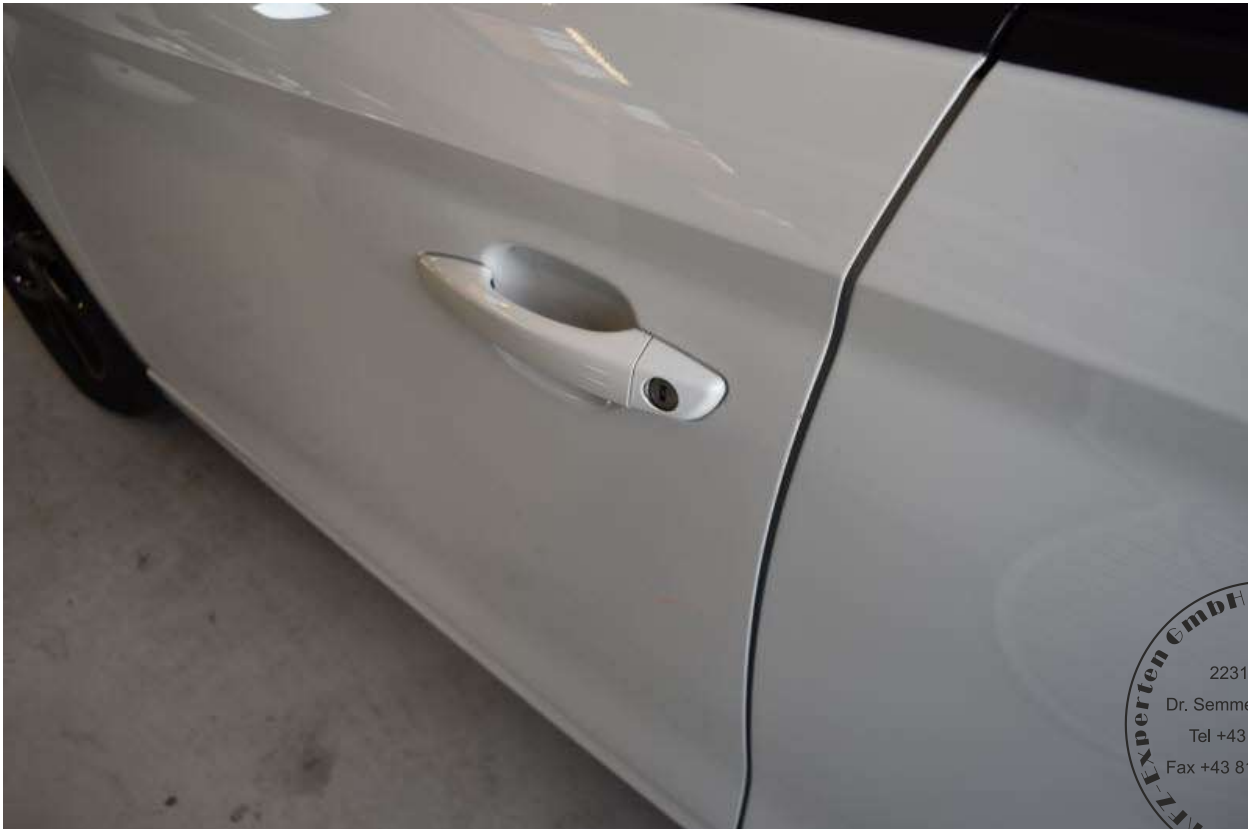
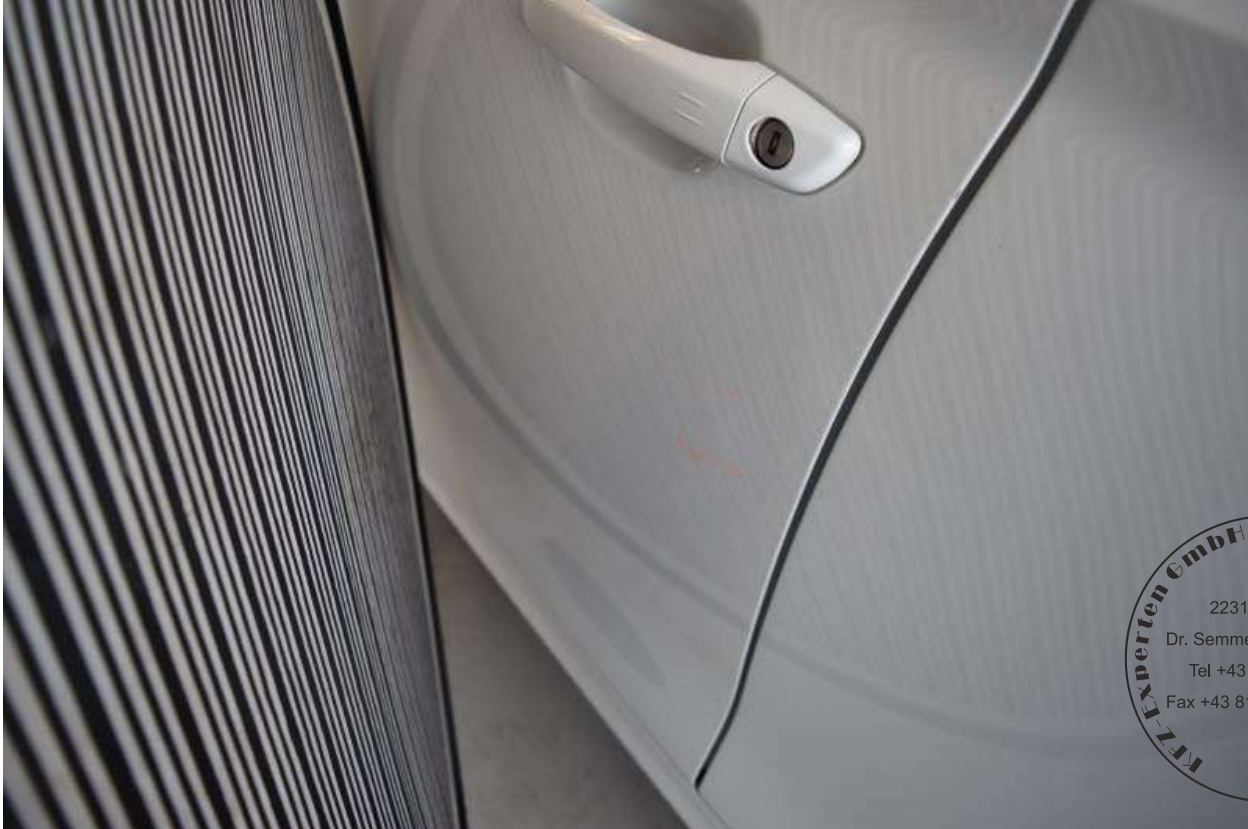
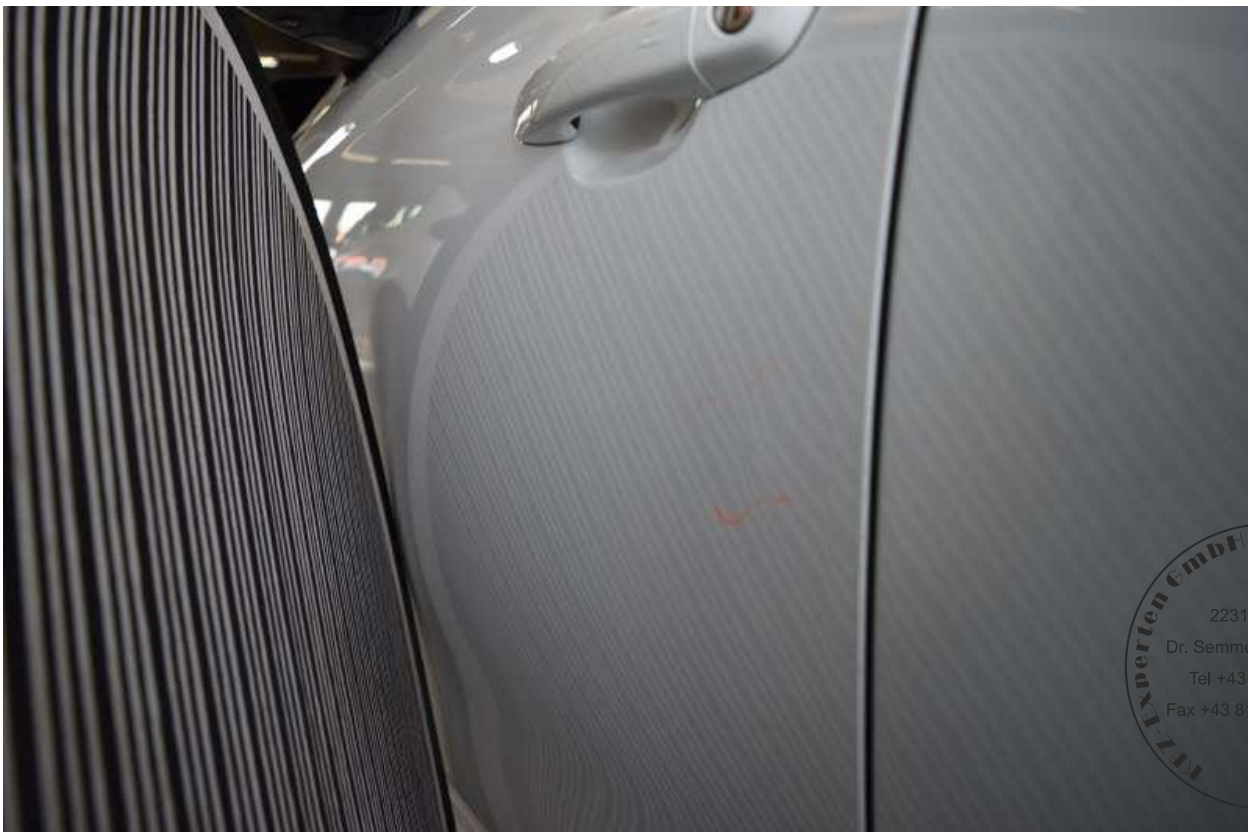
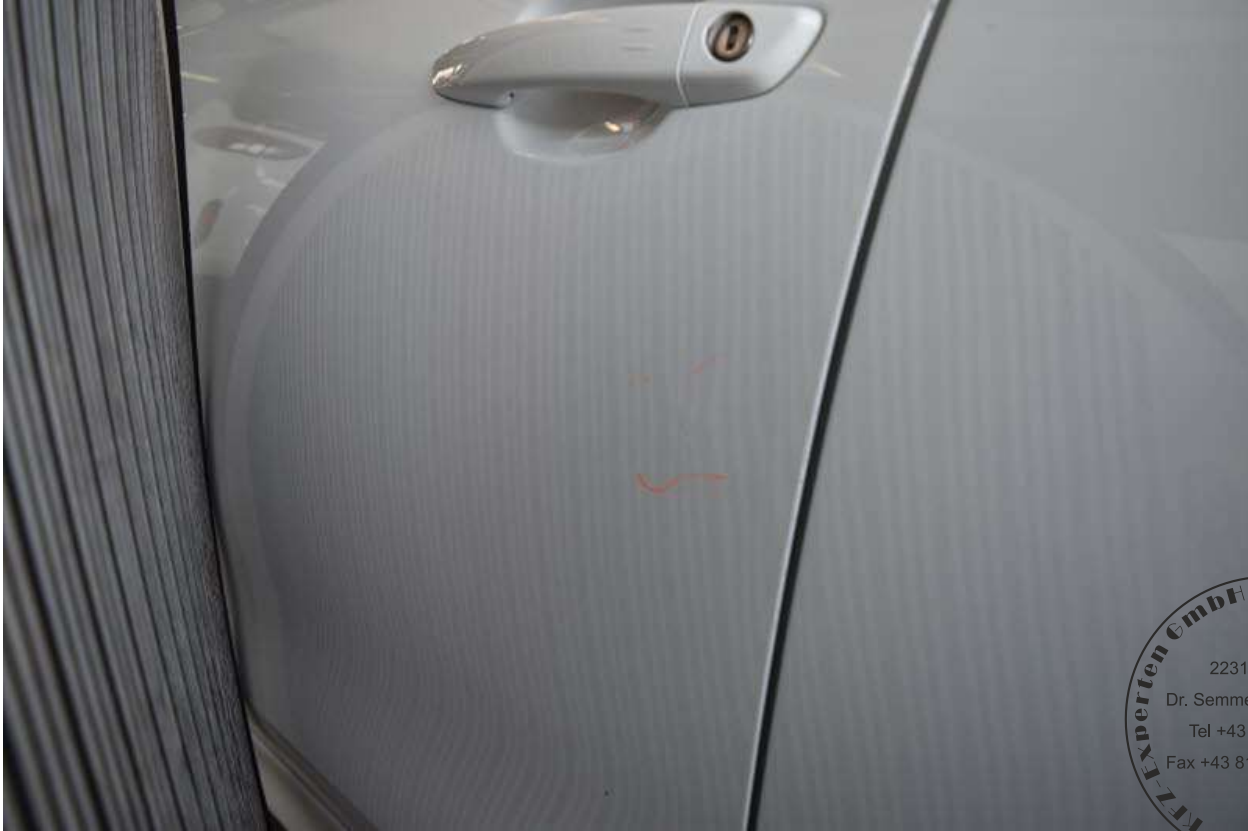
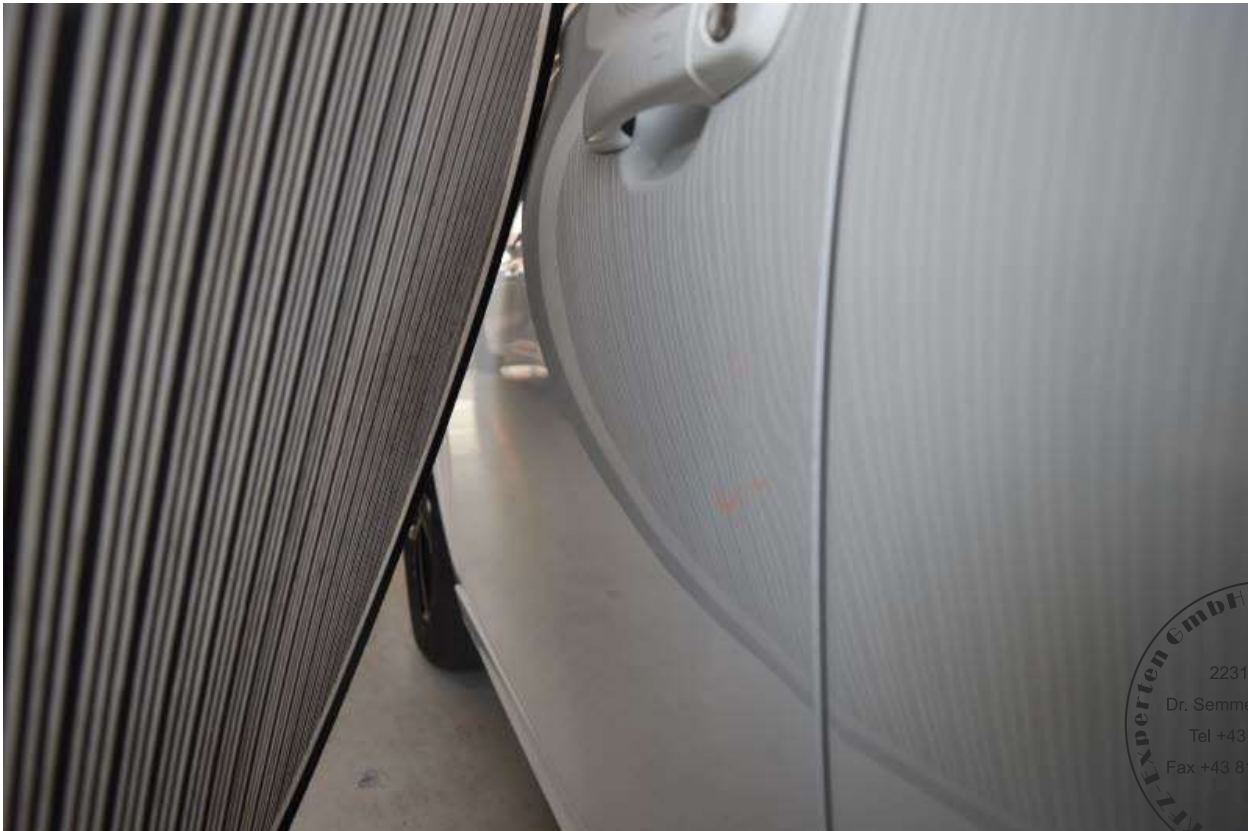
Fahrtür eingedellt.

Bezeichnung	ArbPos-Nr	AZ LK	AZ-Preis
TÜR LINKS VORNE		7,00 1	68,60
		<b>7,00</b>	<b>68,60</b>
<b>7,00 AW bei EUR 98,00 pro Stunde (10 AW = 1 Stunde) Lohnklasse 1</b>			<b>68,60</b>
