## ***KUNDENMITTEILUNG***

***Fahrgestell-Nr.*** : VXXKUPHNSSP4233934  
***National-/Modellcode*** : 276728 / 1B  
***Amtl. Kennzeichen*** :  
***Erstzulassung*** : 28.09.2023  
***Tachostand*** : 34 375 km abgelesen  
***Alter*** : 28 Monate  
***Lackart/Farbe*** : 2S-UNI / weiß  
***Lackzustand*** : Optisch mittel

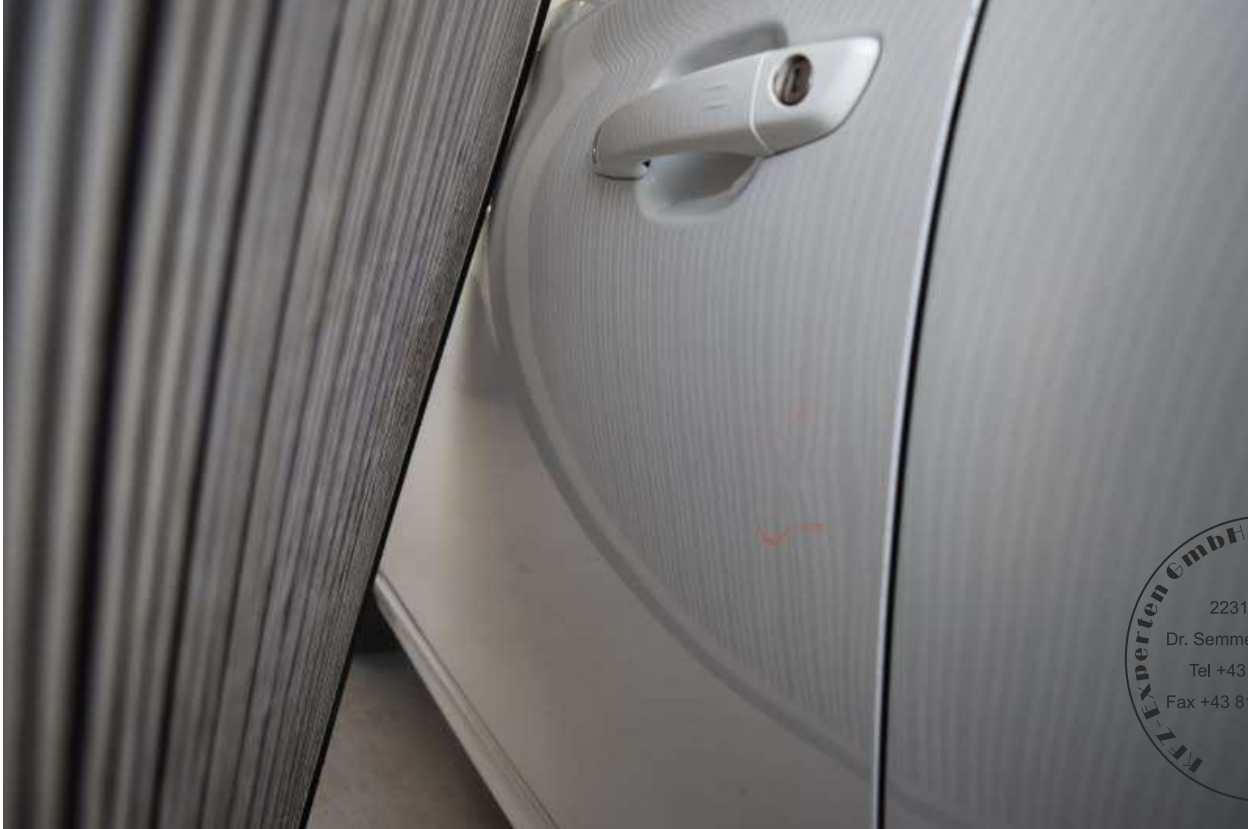
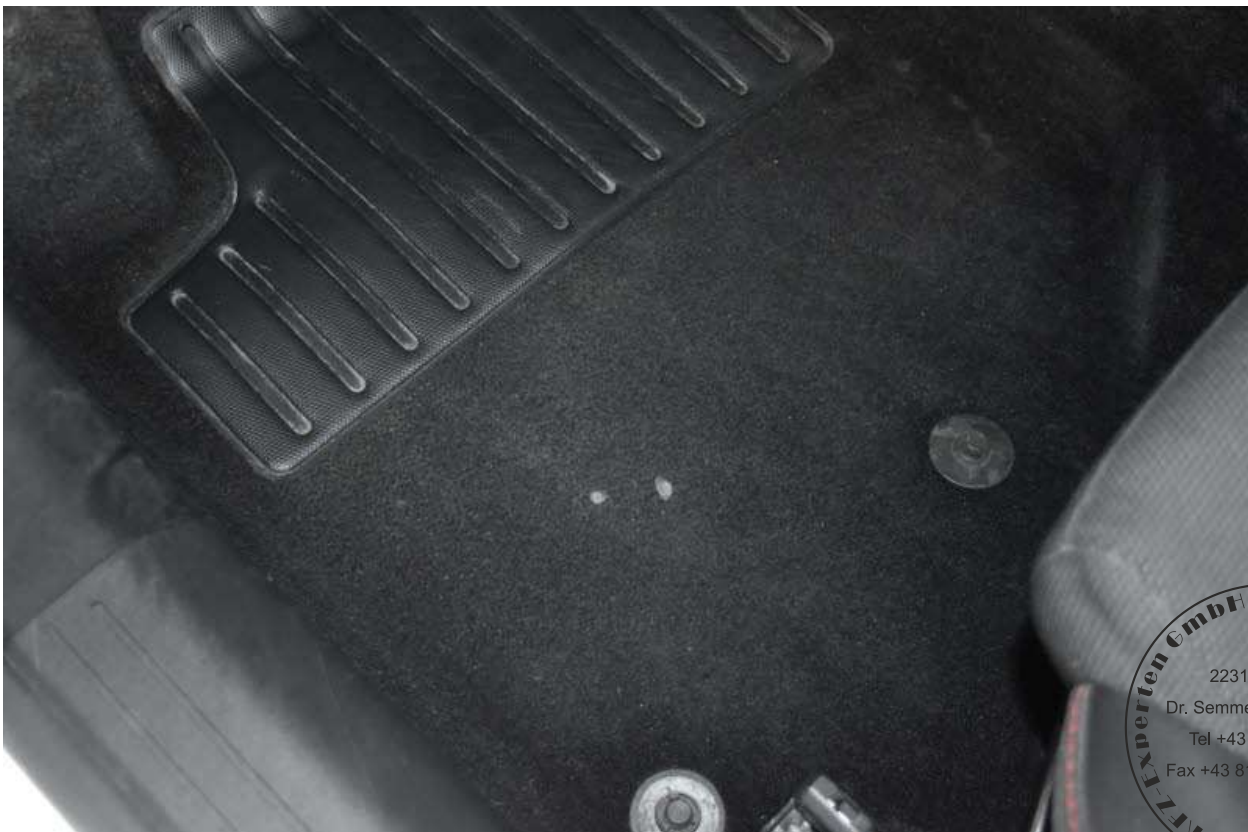
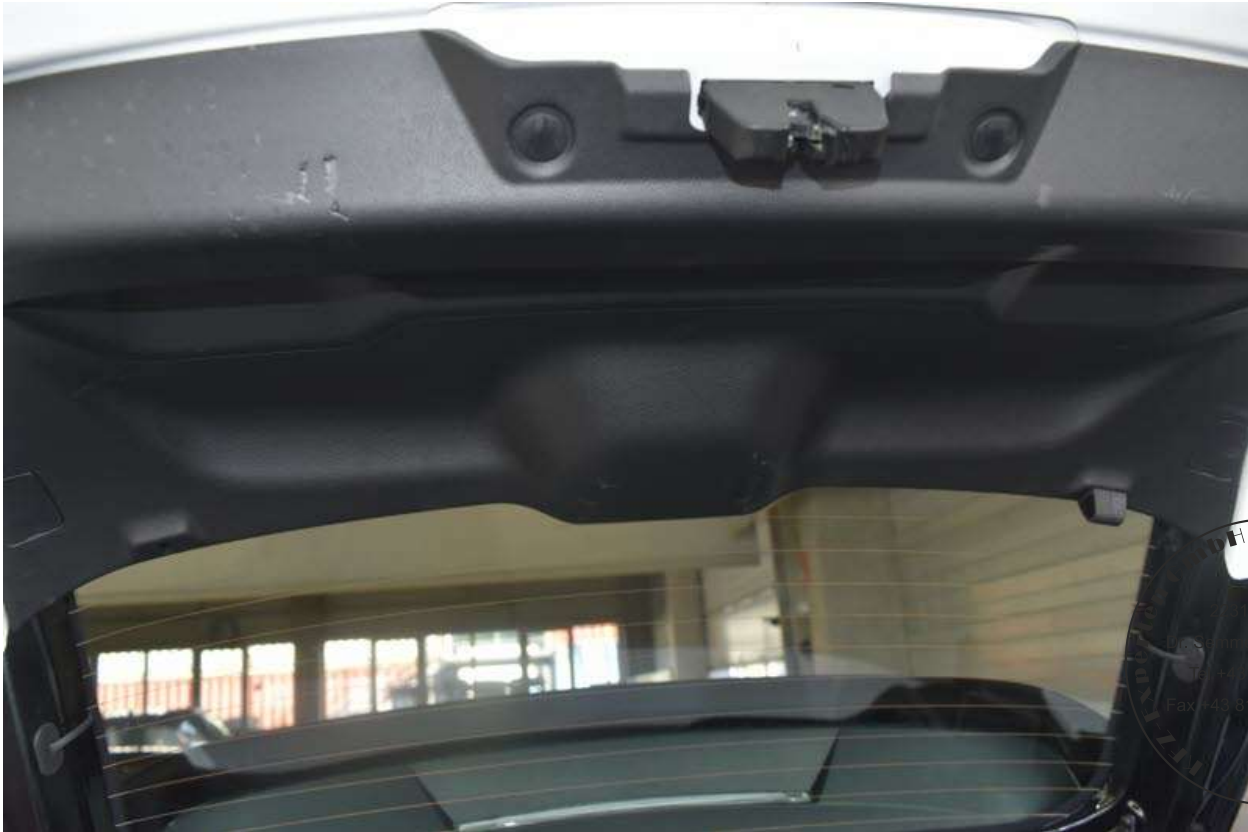
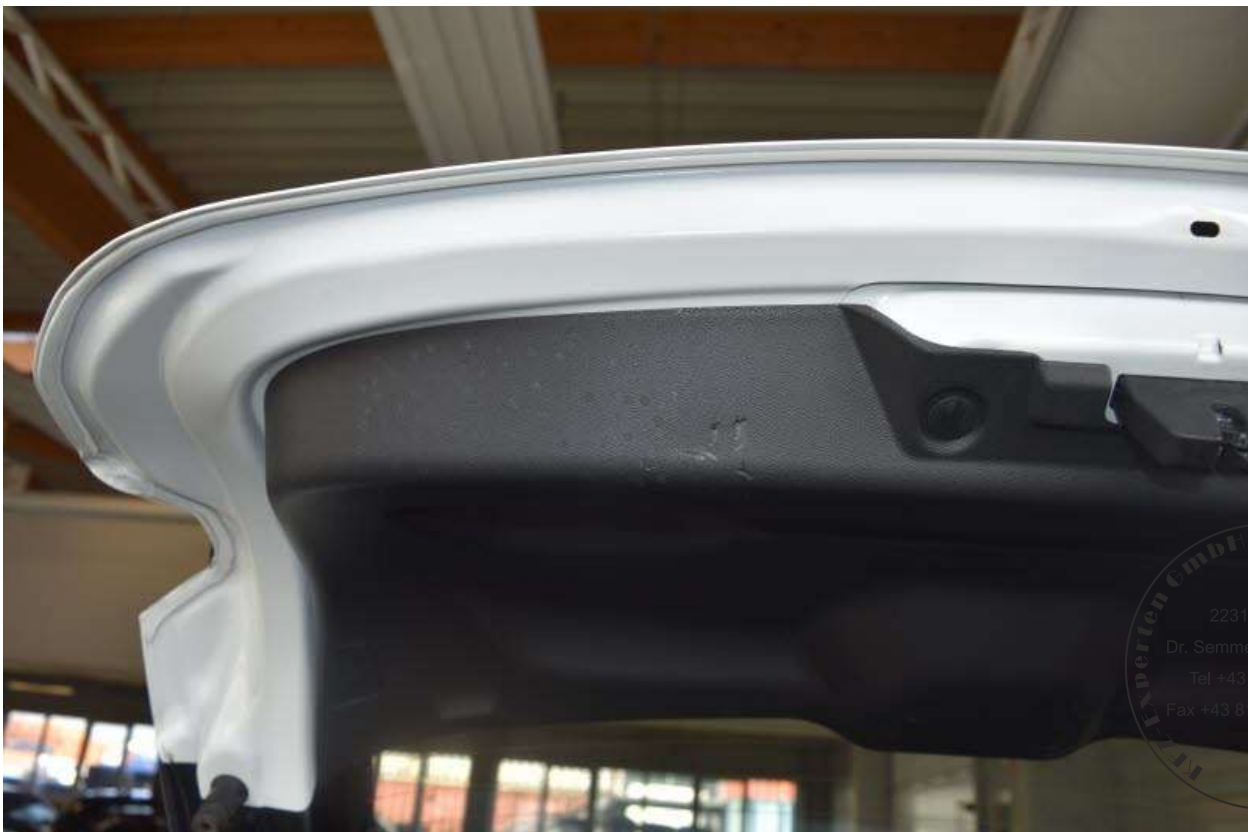
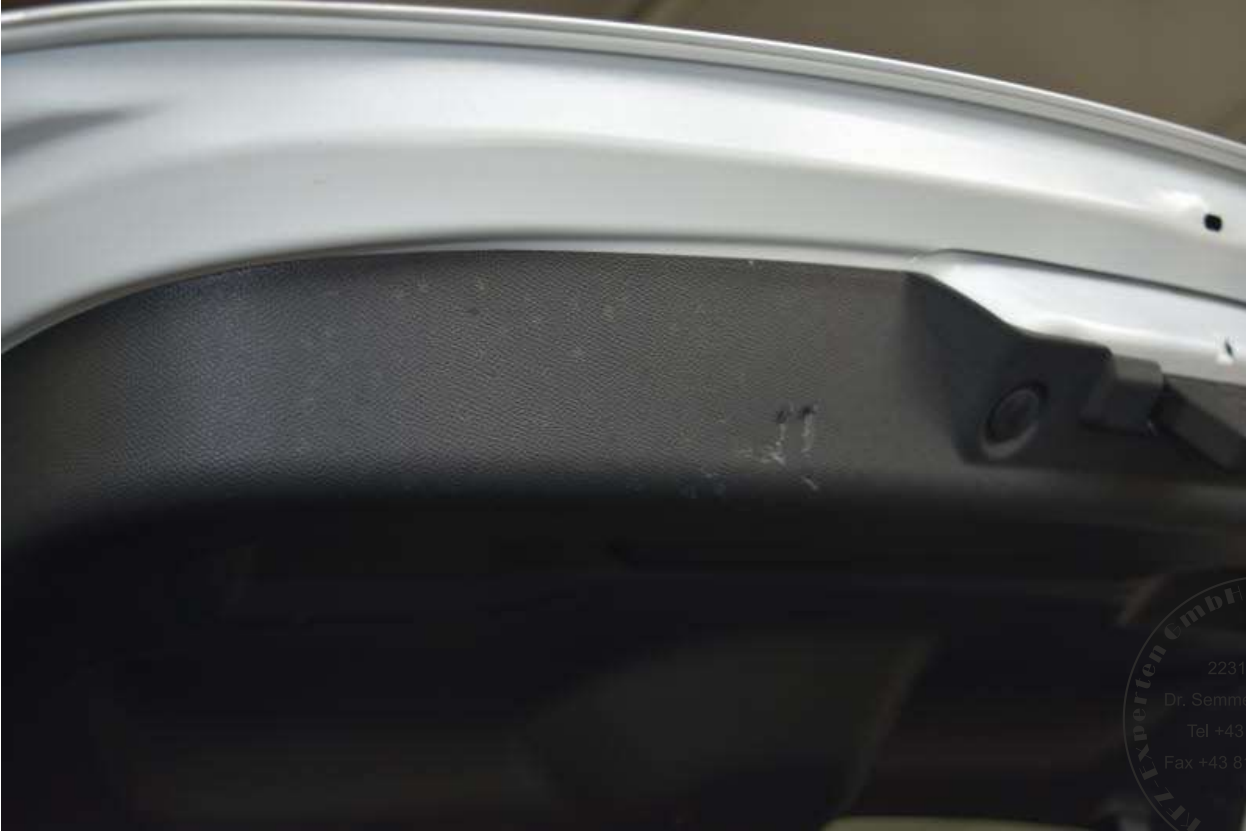
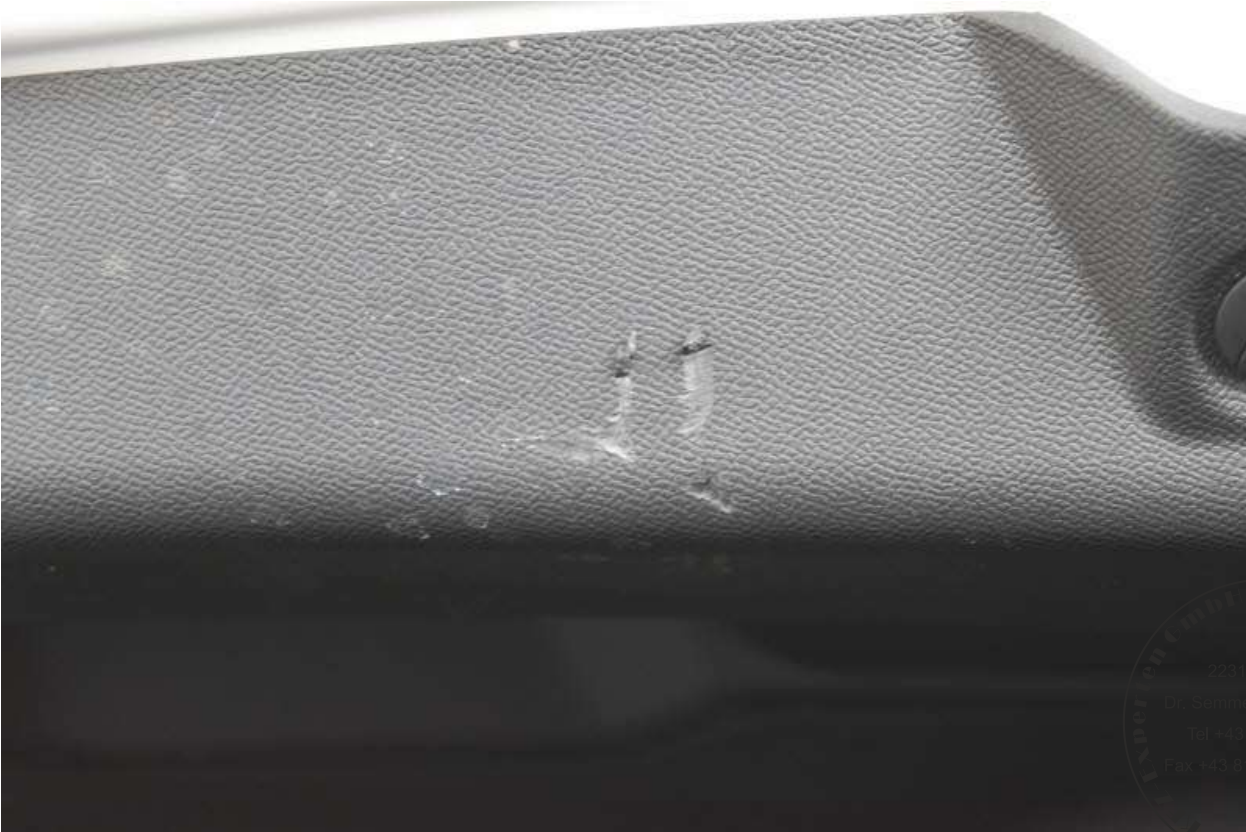
Brandloch am Teppich.  
Heckklappenverkleidung geschürft und deformiert.

Bezeichnung	DVN-Nr	Teile-Nr	Stk	je	Nfa%	Preis
VERKLEIDUNG HECKKL	4907	98232025ZD	1	117,28	10,00	105,55
						<b>105,55</b>

Bezeichnung	ArbPos-Nr	AZ	LK	AZ-Preis
VERKLEIDUNG HECKKLAPPE AUS-/EINBAUEN	6828 0210	2,00	1	19,60
VERKLEIDUNG HECKKLAPPE ERN (AUSGEBAUT)	6828 0910)	1,00	1	9,80
				<b>3,00</b>
				<b>29,40</b>
<b>3,00 AW bei EUR 98,00 pro Stunde (10 AW = 1 Stunde) Lohnklasse 1</b>				<b>29,40</b>

Bezeichnung	DVN-Nr	Stk	Preis
TEPPICH CLEVER REPAIR	1000	1	120,00
			<b>120,00</b>

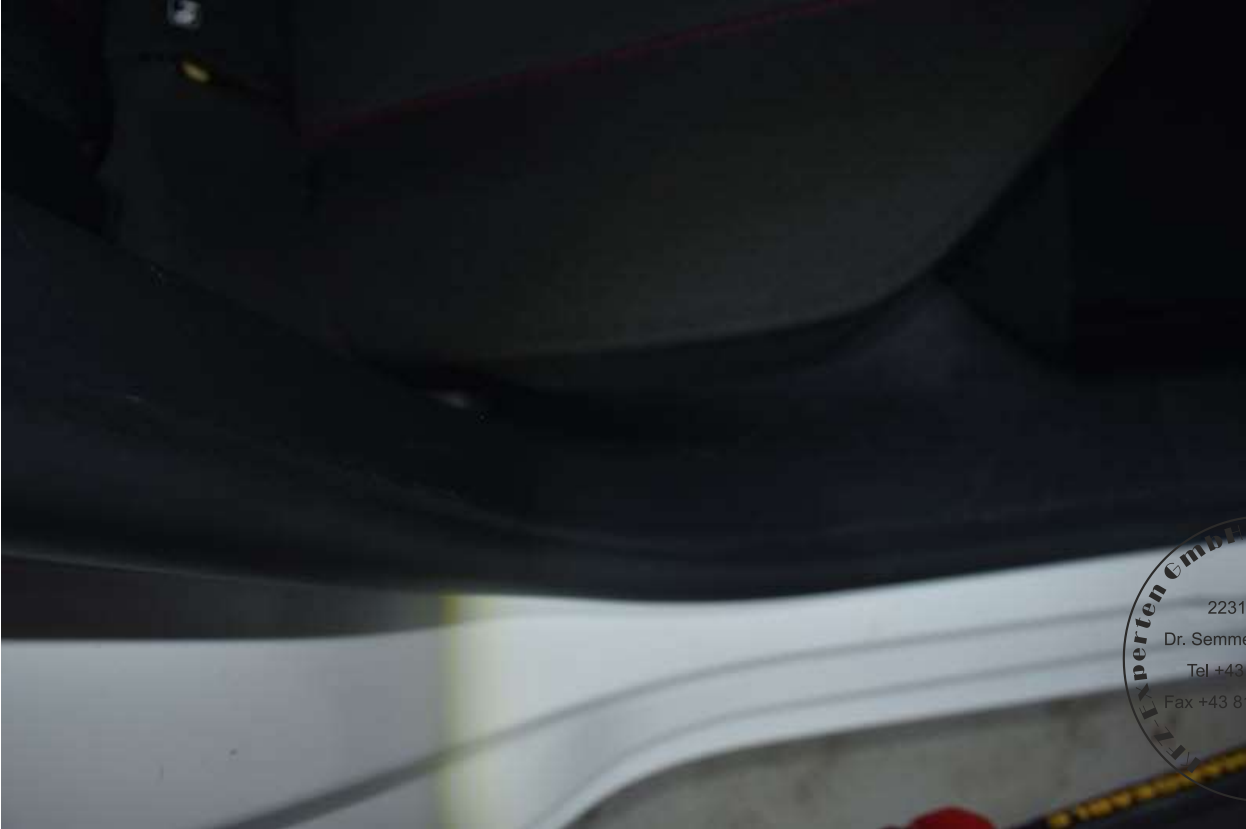
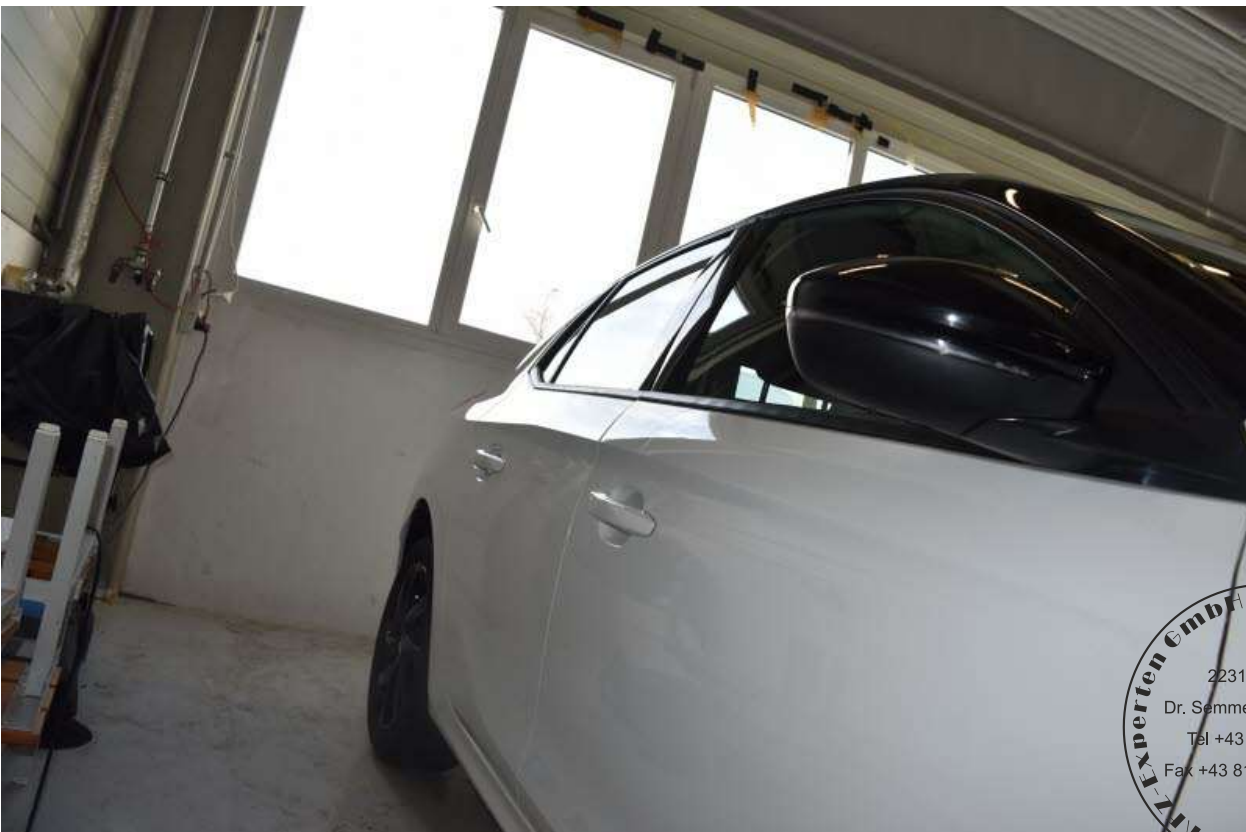
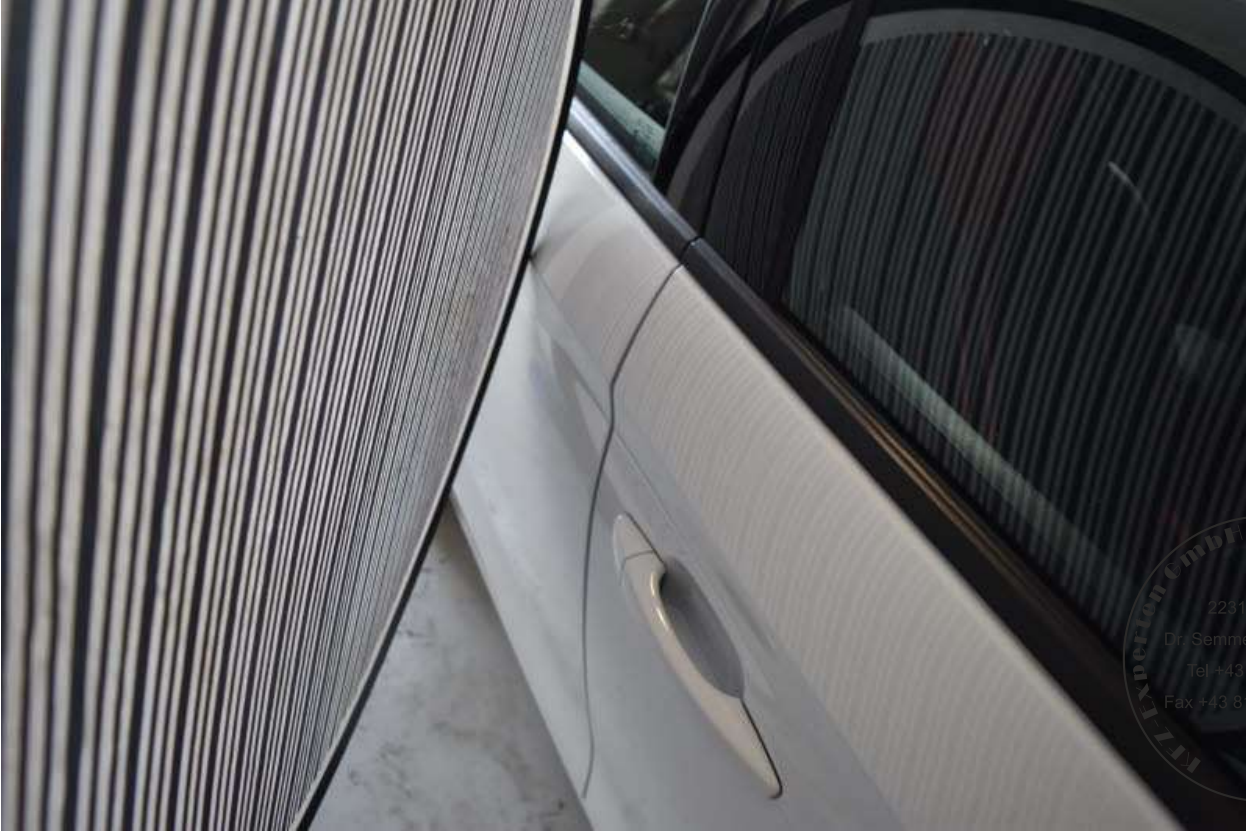
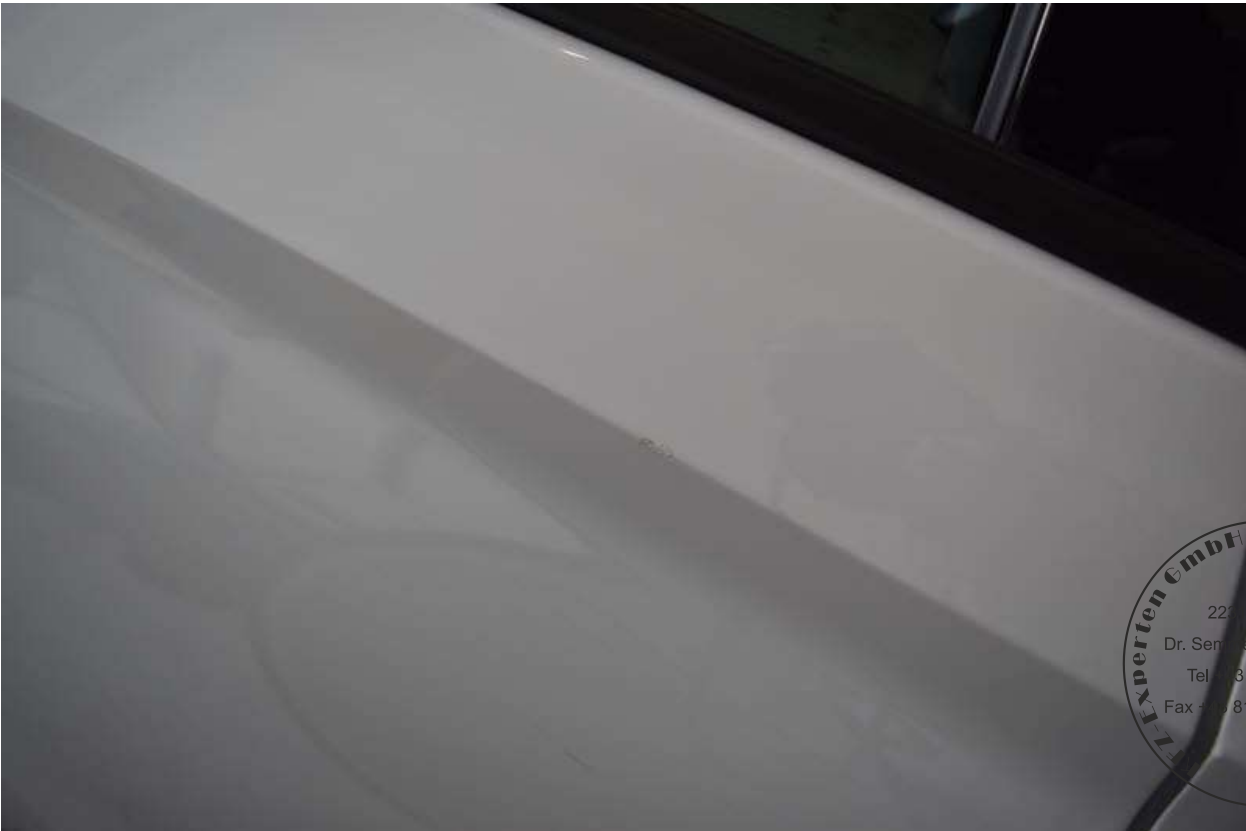
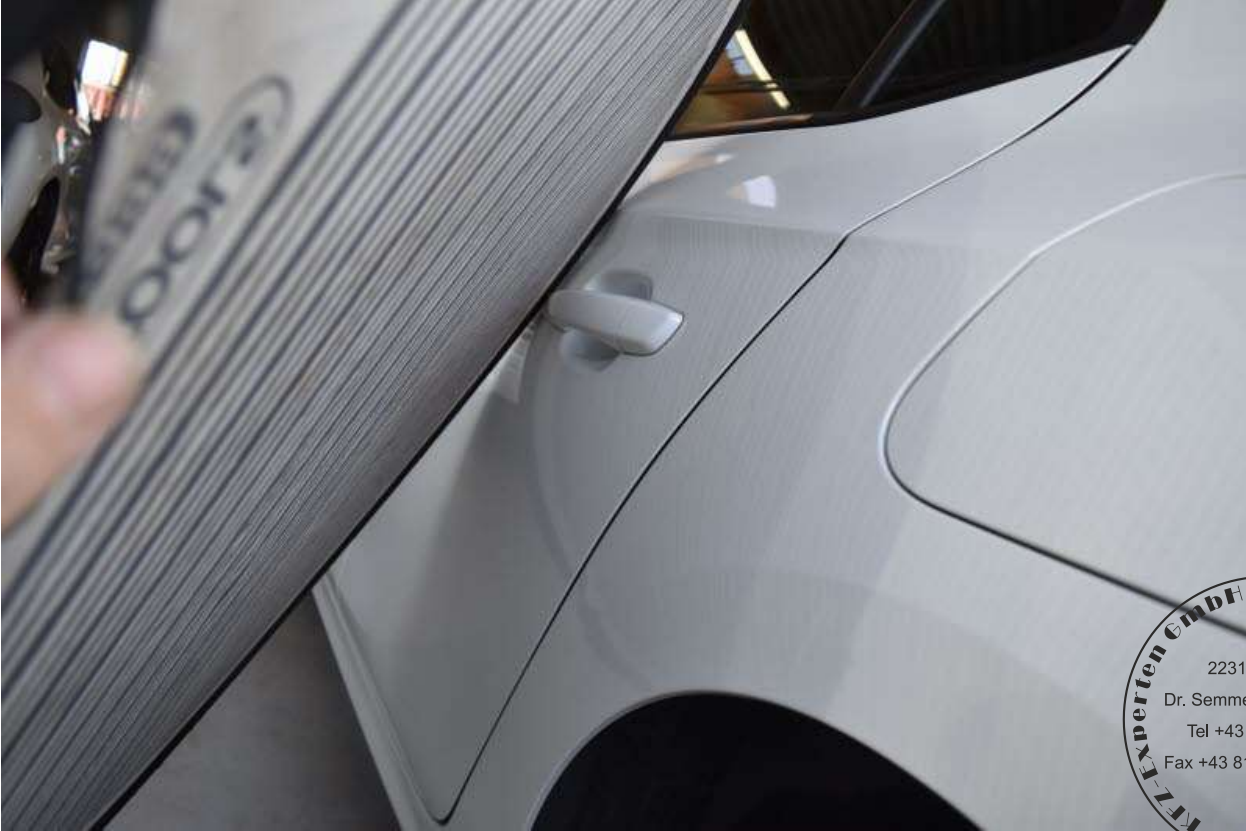
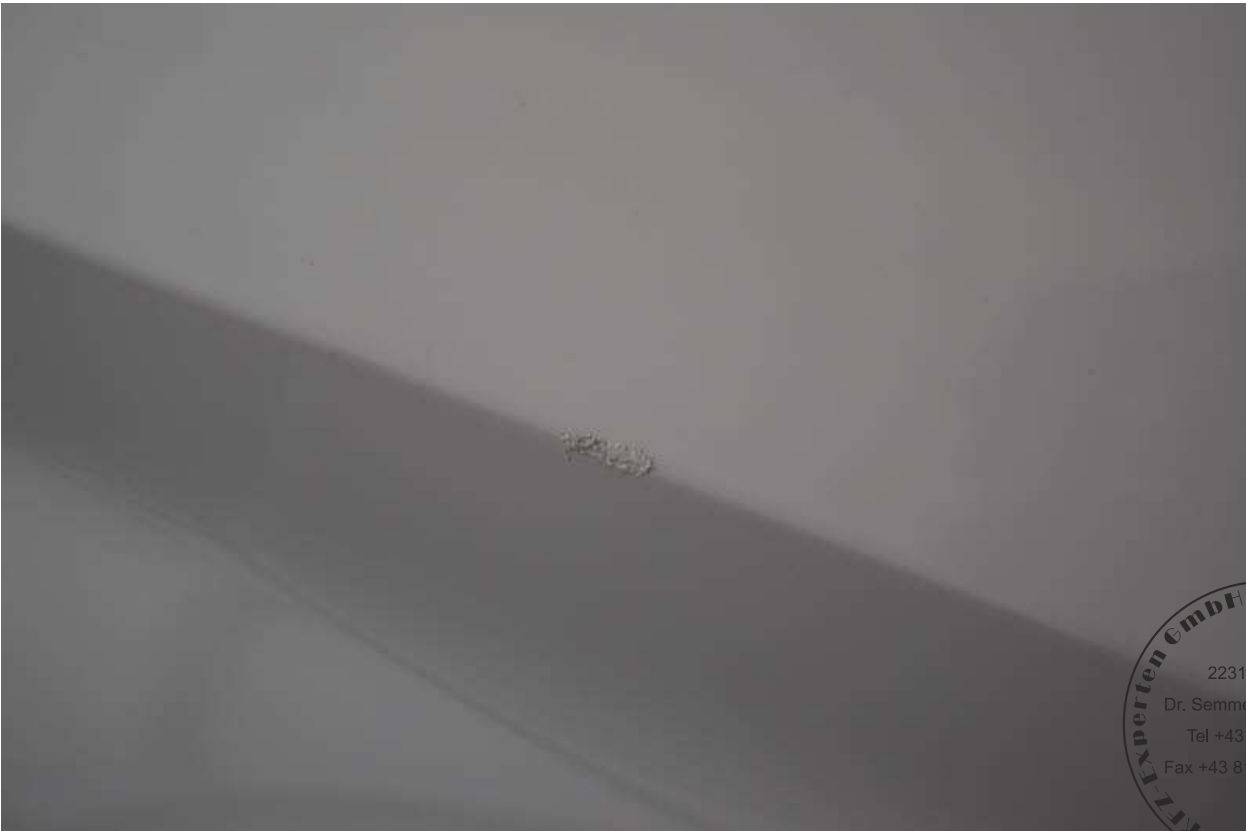
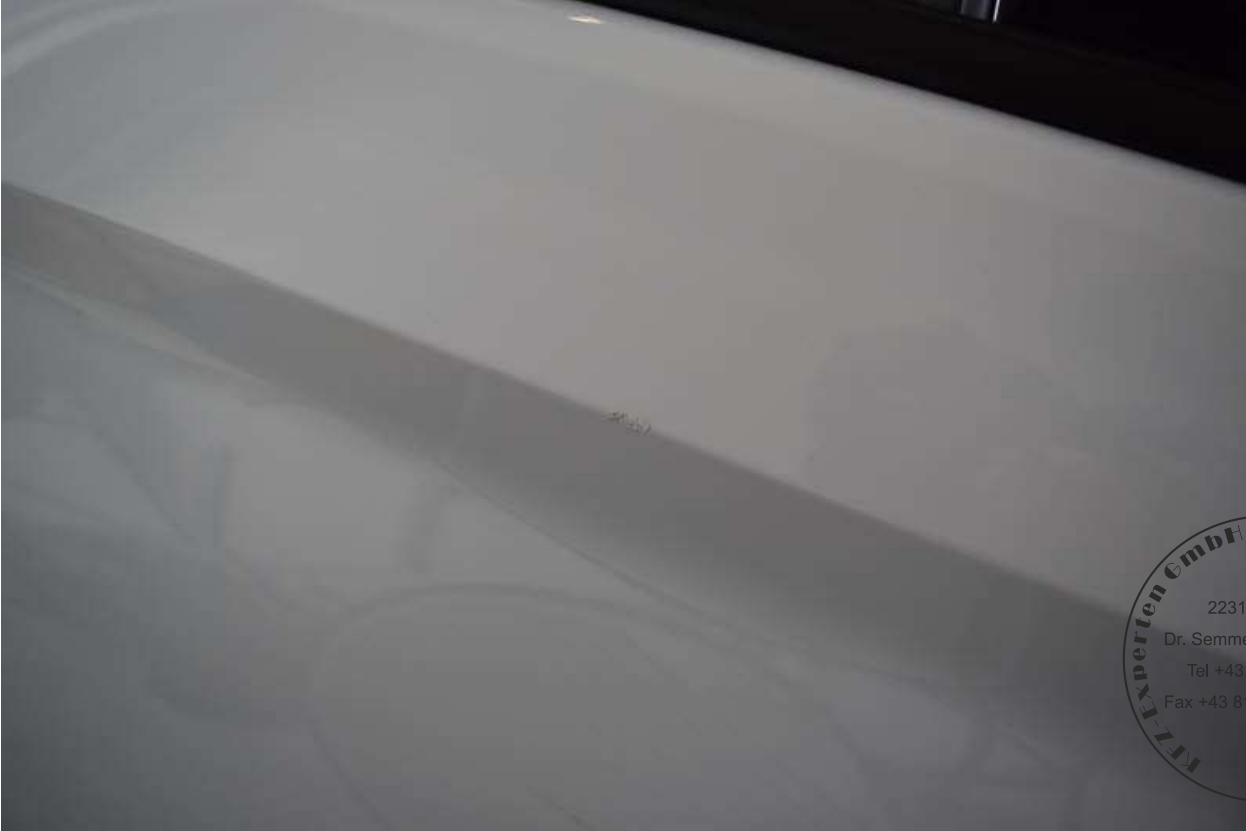
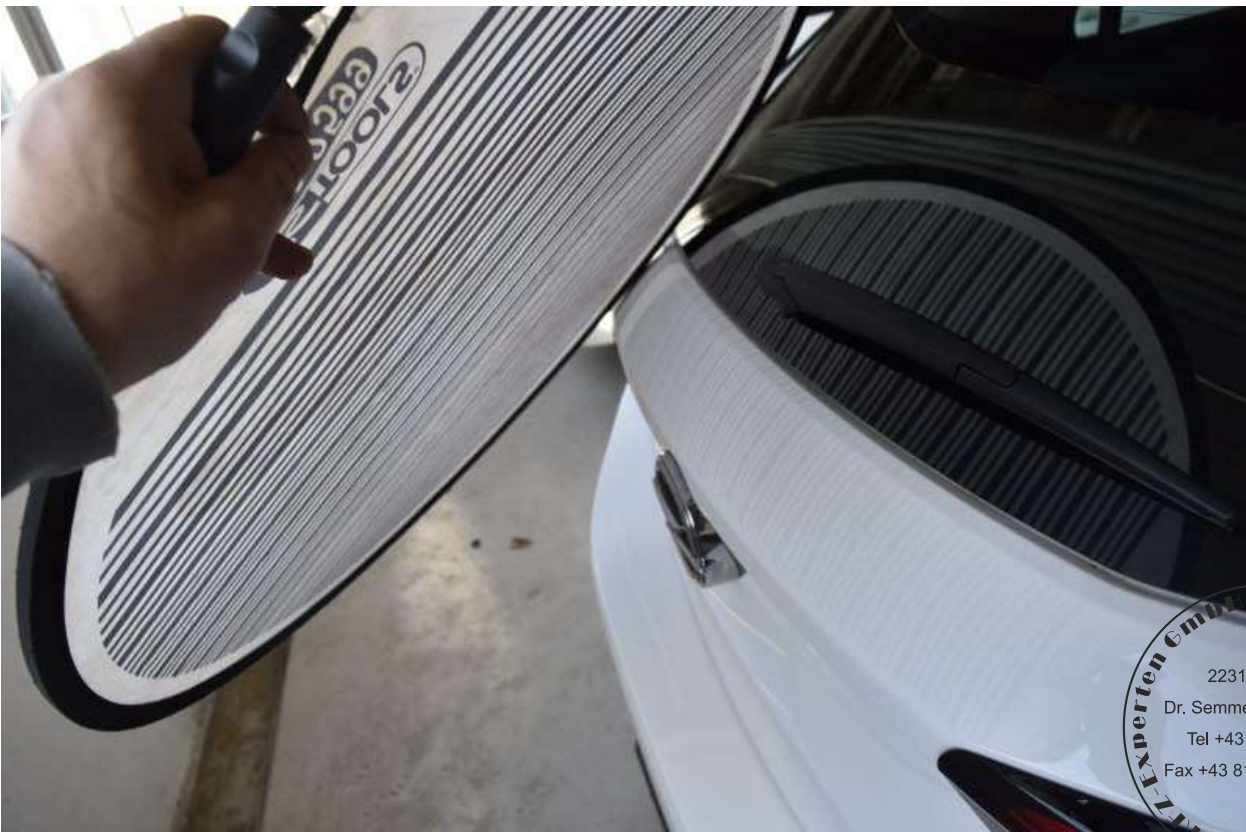
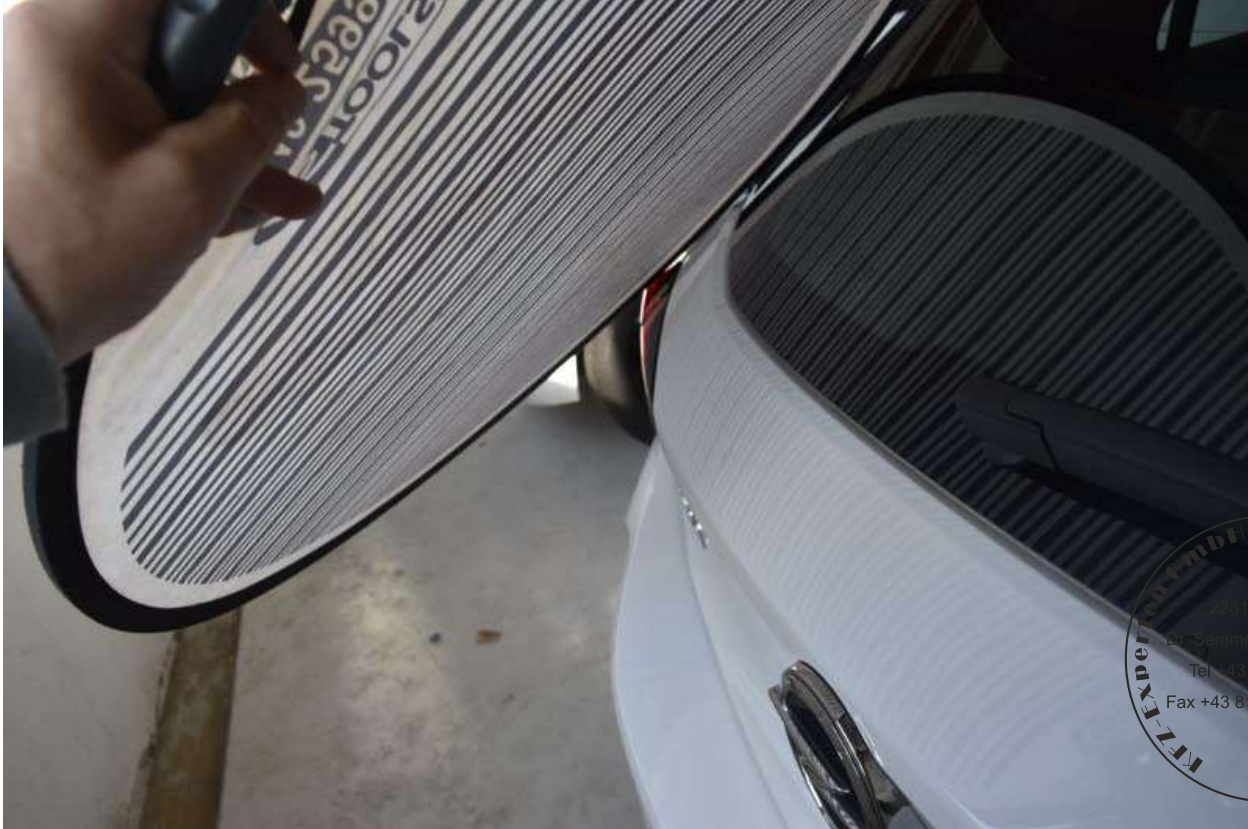
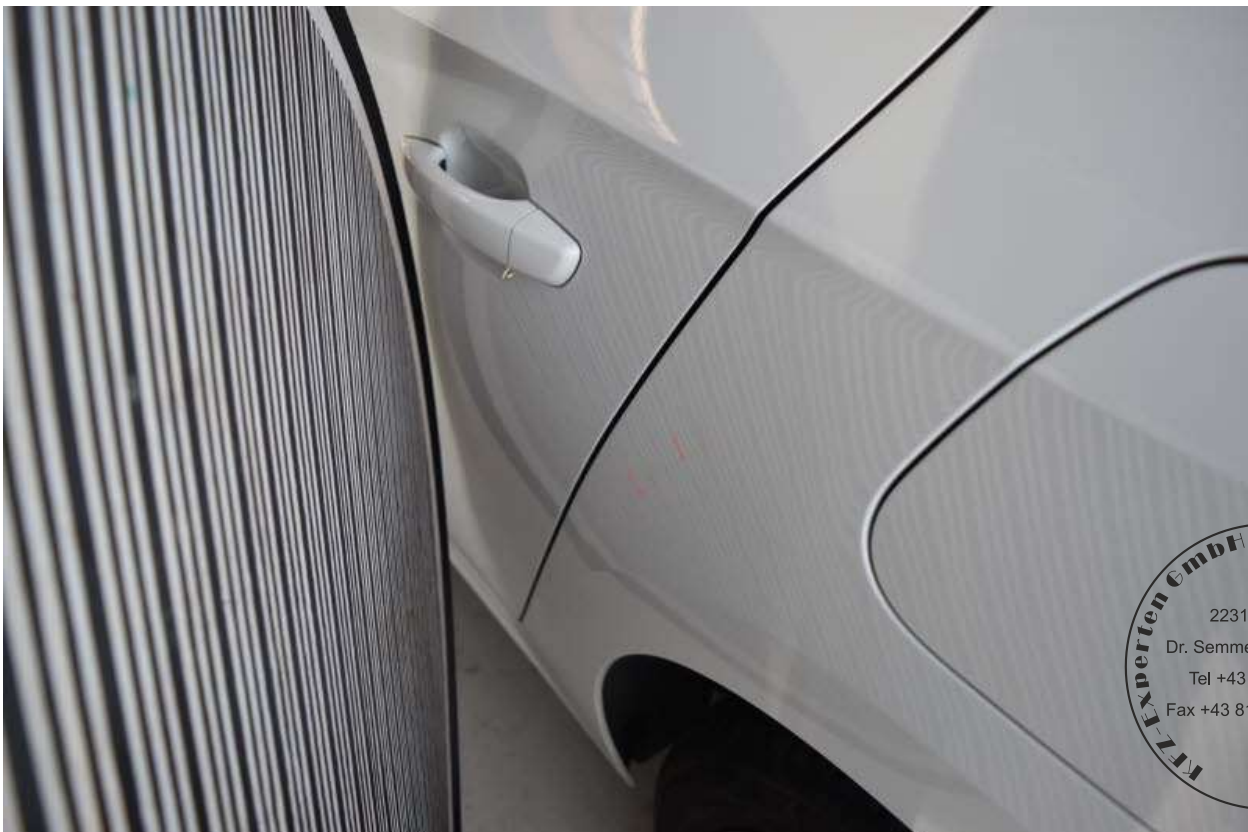
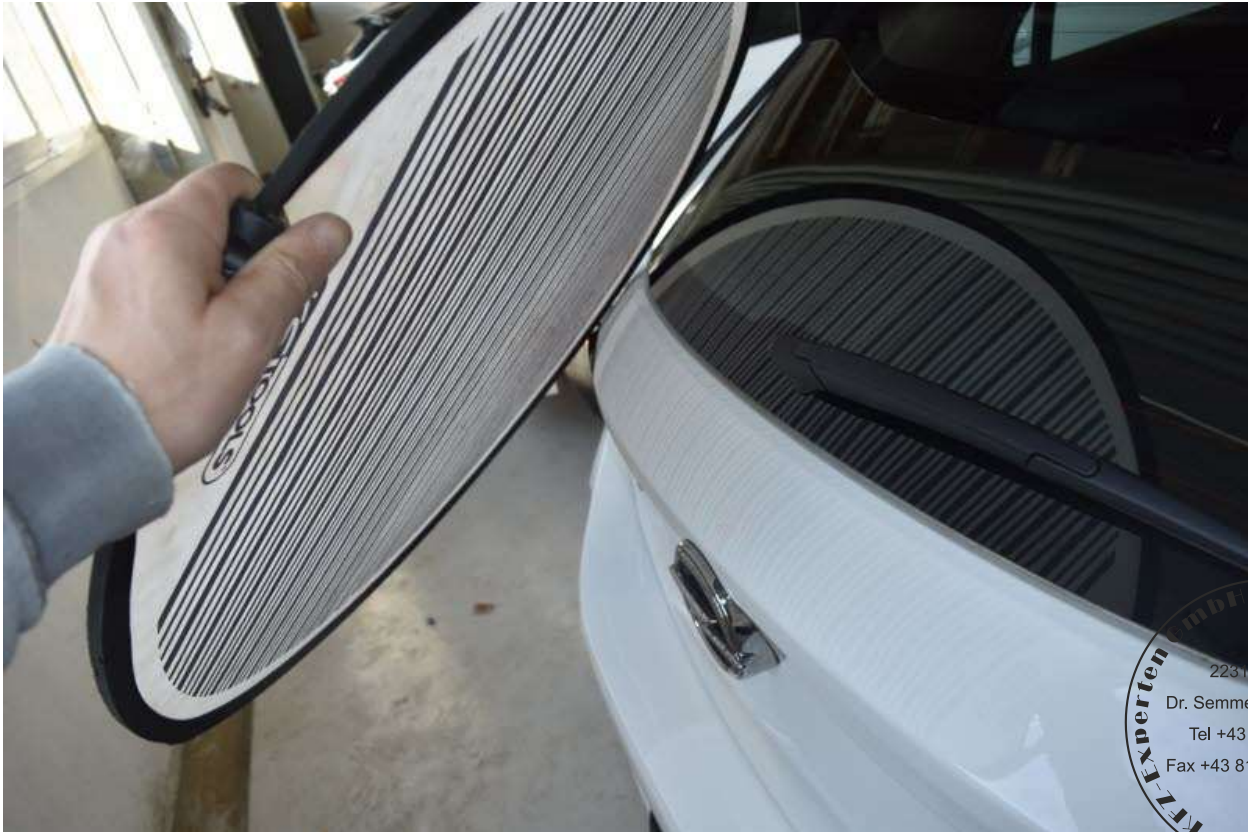
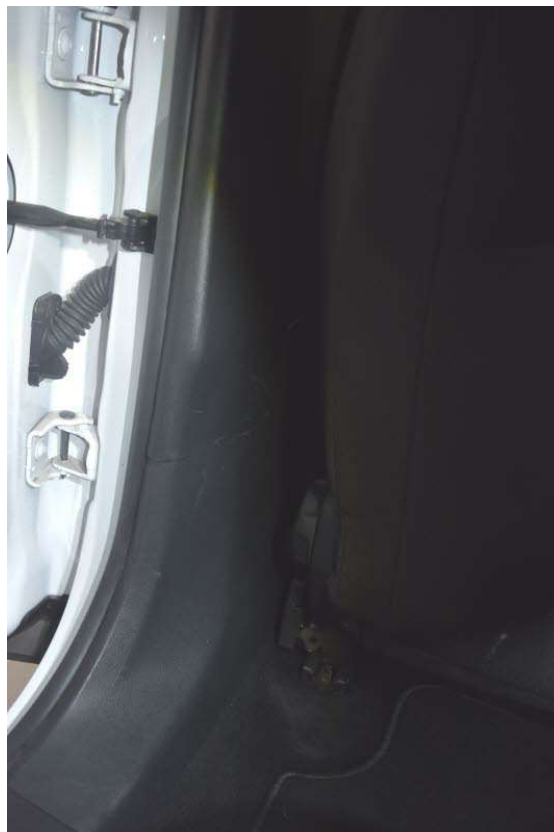
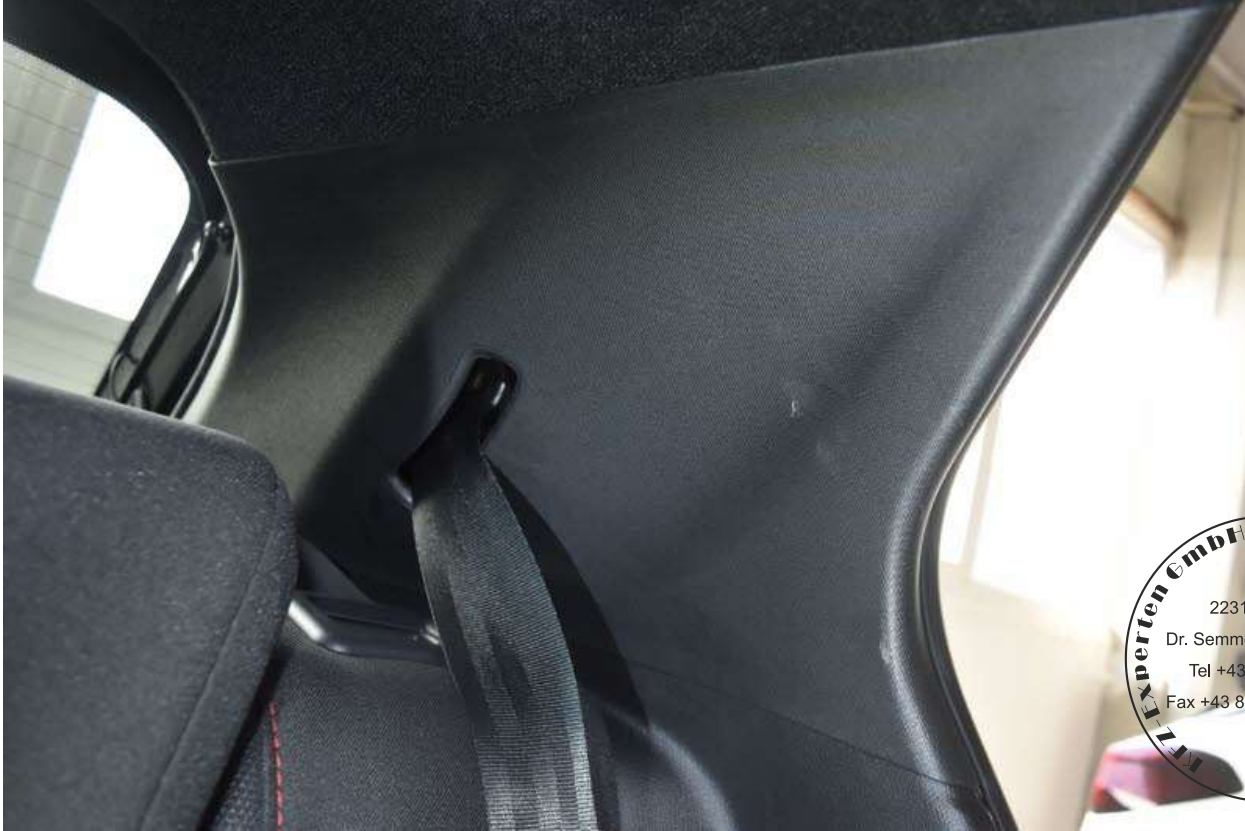
Diverse Gebrauchsspuren rundum und im Innenraum:

- Geringe Streusplittschäden am Vorderwagen.
- Fahrzeug tw. nachlackiert
- Dellen an den Türen, an der linken Seitenwand, an der Heckklappe, etc.
- Gebrauchsspuren an den Innenraumverkleidungen
- Bremsen eingelaufen
